# Senkungserscheinungen an der Frauenkirche in München und Lageänderung von Hauptdreieckspunkten in Südbayern.

Von **M. Schmidt**

Vorgetragen in der Sitzung am 6. November 1915.

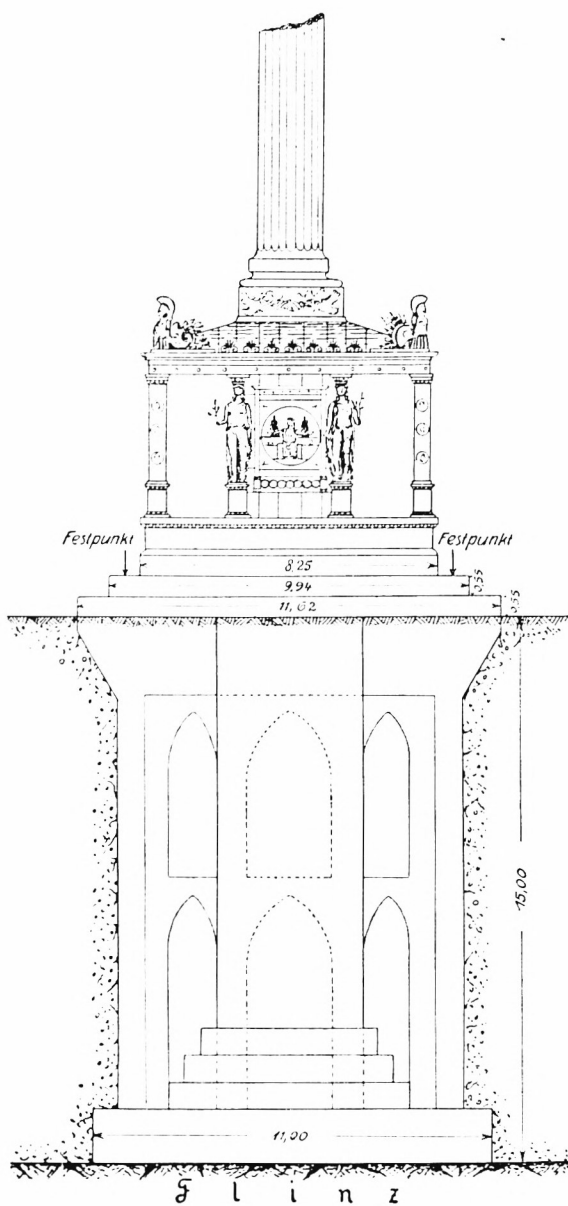
Friedensdenkmal.

baren Hauptteil aus einer mächtigen Steinsäule besteht, die auf ihrem Kapitäl einen vergoldeten Friedensengel trägt, sind als feste Höhenpunkte in den vier Ecken der zweiten Stufe des aus Muschelkalkquadern hergestellten Unterbaues kurze Bronzebolzen mit abgerundeten Köpfen eingesetzt und durch eingestemmte Bleiringe befestigt worden, die ein unmittelbares Aufsetzen der Nivellierlatte gestatten. Diese Höhenpunkte versprechen eine dauernde Unveränderlichkeit, da sie den gleichen behördlichen Schutz wie das sie tragende monumentale Bauwerk genießen und durch die sorgfältige Gründung des massigen Denkmals gegen Höhenänderungen gesichert sind.

Das unterste Fundament des Bauwerks bildet eine 11 m im Geviert messende, 1,5 m starke Betonplatte, welche 15 m unter der Terrassenoberfläche in die auch hier den festen Untergrund bildende Flinzschicht eingebettet ist. Auf dieser Grundplatte bauen sich mächtige, durch Gewölbe verbundene Pfeilerstellungen auf, welche auf einer Plattform den aus drei Stufen von 0,85 m Breite und 0,55 m Höhe gebildeten Unterbau des eigentlichen Denkmals tragen. In die Mitte der diagonal laufenden Gratlinien der 1,81 m langen und 1,42 m breiten Eckquadern der mittelsten Stufe sind die vier Festlegungsbolzen derart eingesetzt, daß sie dem Beschauer des Denkmals nicht in die Augen fallen.

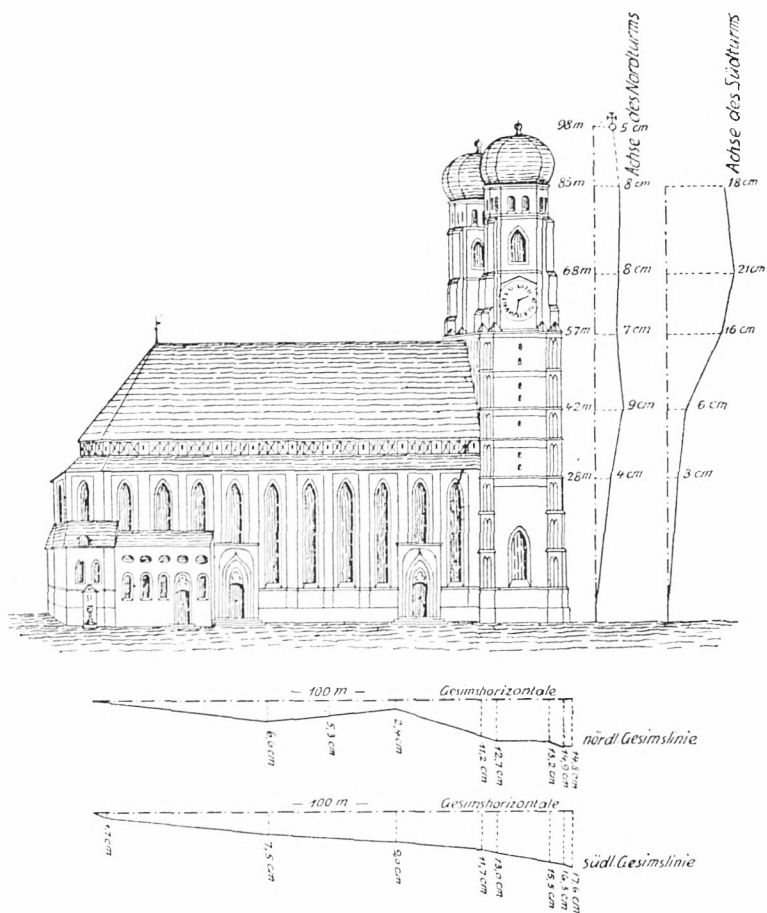
Frauenkirche von Norden.

Nach diesen Maßen ist die Achse des unteren Teiles des Nordturms bis zu 42 m Höhe um etwa 8 Minuten nach Westen geneigt und verläuft von dieser Höhe ab bis zum obersten Mauerkranz unter der Haube nahezu lotrecht. Die Mitte des oberen Endes der den Knopf des Turmes tragenden Helmstange liegt nach einer im Dezember 1909 von Dr. M. Näbauer ausgeführten Einmessung 7 cm südlich und 3 cm östlich vom geometrischen Mittelpunkt des die Turmstube begrenzenden Mauerpolygons. Dieser letztere Punkt ist in der Abbildung als das oberste Ende der Turmachse angenommen worden. Für den Südturm ist diese Einmessung nicht erfolgt und deshalb die Lage des Knopfes in der Zeichnung auch nicht angegeben worden. Beiläufig dieselbe Neigung wie die Achse des Nordturms zeigt

die Achse des Südturms bis zur Höhe von 57 m, um von hier ab ebenfalls in eine nahezu lotrechte Stellung überzugehen.

Eine Erklärung dieser Erscheinung liefert die Annahme, daß während des Aufbaues der Türme bis zur Höhe von 42 m bzw. 57 m infolge der zunehmenden Belastung des Baugrundes Senkungen desselben stattgefunden haben, die nach Erreichung der angegebenen Turmhöhen zum Stillstand gelangt sind, so daß bei der Fortsetzung des Aufbaues die oberen Teile der Türme keine Störungen in ihrer lotrechten Stellung mehr erlitten haben.

Für eine derartige Untersuchung eignet sich das in beiläufig 4 m Höhe über dem Pflaster rund um das Schiff der Kirche laufende, die Fensteröffnungen nach unten abschließende Sohlbankgesimse. Die Unterkante der Wassernase dieses Gesimses ist in ihrem größten Teil gut erhalten und durch Abwitterung nur an wenigen Stellen beschädigt, so daß ein Nivellement der ursprünglich von den Erbauern der Kirche mit Bleiwage und Setzlatte wagrecht abgeglichenen Gesimslinie gute Anhaltspunkte für eine etwaige nachträgliche Senkung der Umfassungsmauern der Kirche geben muß. Diese Erwartung hat sich erfüllt, wie das in der auf Seite 341 beigefügten Abbildung der Kirche eingetragene Längenprofil der genannten Linie erkennen läßt.

Die mittlere Neigung der Sohlbankgesimslinie auf der Südseite der Kirche beträgt nach unseren Messungen etwa 6 Minuten. Sie ist beiläufig von derselben Größe und verläuft im gleichen Sinn wie die Abweichung des unteren Teiles der Turmachsen von der lotrechten Stellung. Die nördliche Gesimslinie zeigt denselben allgemeinen Charakter, doch macht sich neben dem ersten Seiteneingang auf der Nordseite der

Kirche in ihrem stetigen Verlauf eine Knickung nach oben bemerkbar, die nicht etwa als Messungsfehler erklärt werden kann, wie eine Nachprüfung der Richtigkeit der Messung zeigte.

Die an den Türmen sowie an den Langwänden des Kirchenschiffes nachgewiesenen Neigungsänderungen müssen wohl durch Nachgeben des Untergrundes bei zunehmender Belastung durch die aufgebrauchten Mauerwerksmassen entstanden sein.

Daß diese Senkung keine gleichmäßige ist, sondern nach Westen hin an Größe zunimmt, erklärt sich aus der einseitigen Belastung des Baugrundes durch die an der Westseite der Kirche angebauten mächtigen Türme. Den Anlaß zu der in der Neuzeit beobachteten geringen Senkung der Höhenmarke am Nordturm dürften die in den letzten Jahrzehnten auf dem Frauenplatz in nächster Nähe der Türme ausgeführten Kanalisationsarbeiten gegeben haben.
