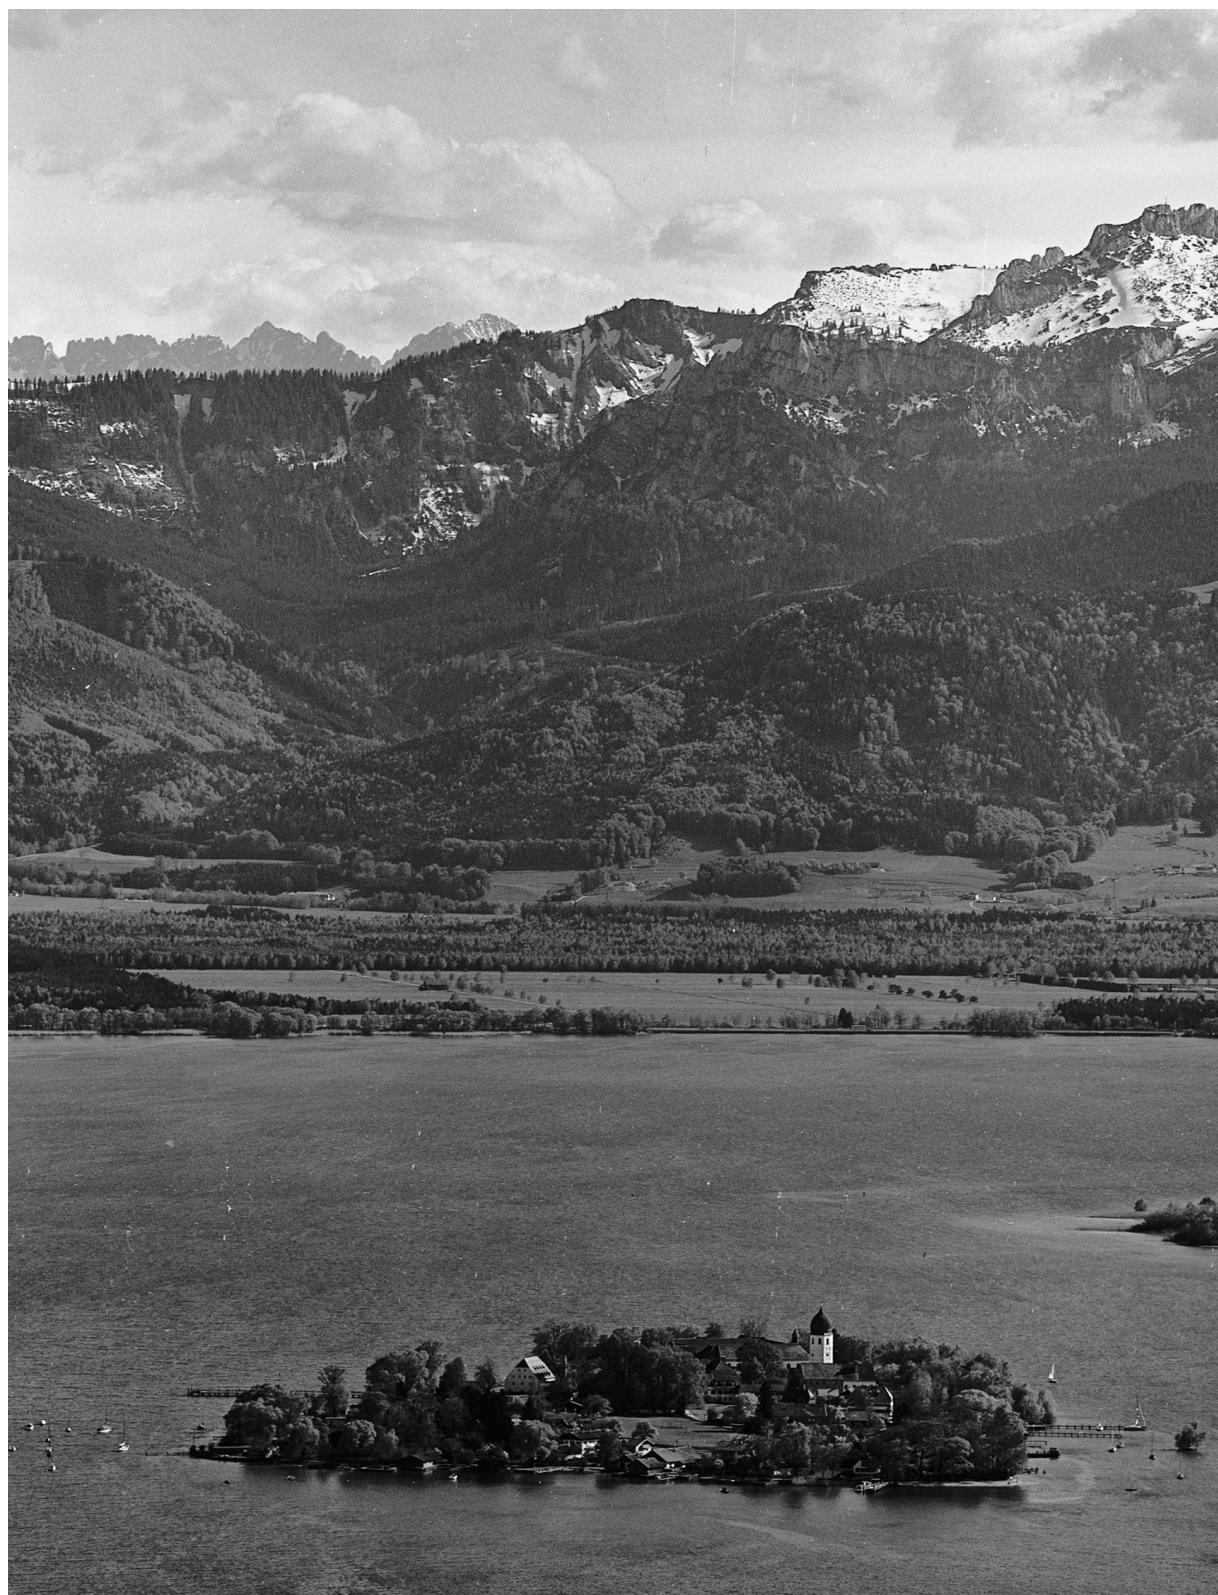
Die Fraueninsel im Chiemsee aus der Vogelperspektive von Norden, im Mittelgrund das alluviale Verlandungsgebiet westlich der Tiroler Ache (Chiemseemöser und Damberger Filz), im Hintergrund die nördlichen Ausläufer der Chiemgauer Alpen.

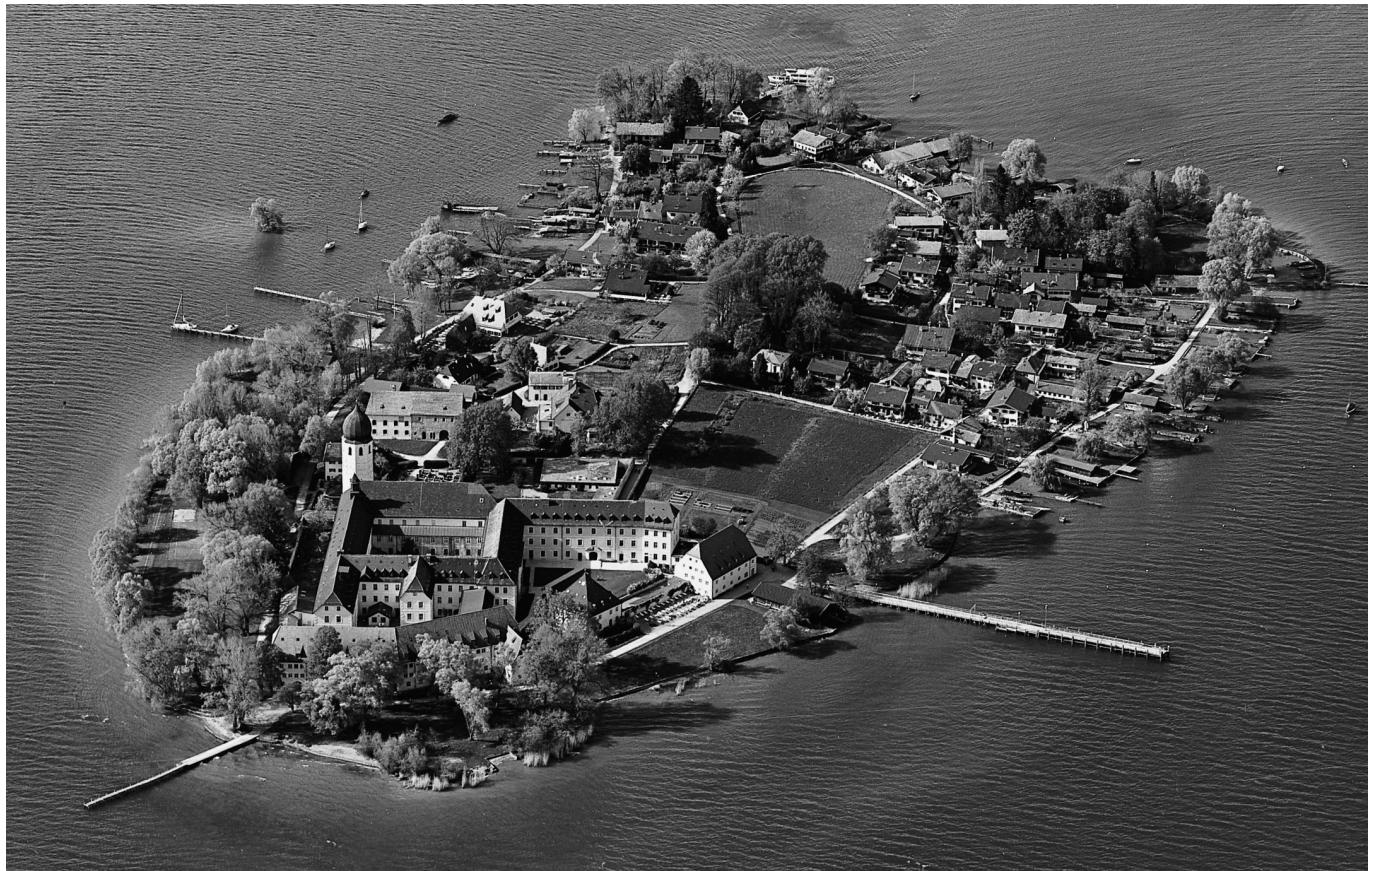
Die Fraueninsel von Süden, im Vordergrund Kloster Frauenwörth mit Torhalle und Vikarhaus, durch die Baumgruppe in der Inselmitte verdeckt der ehemalige Standort der Martinskirche.

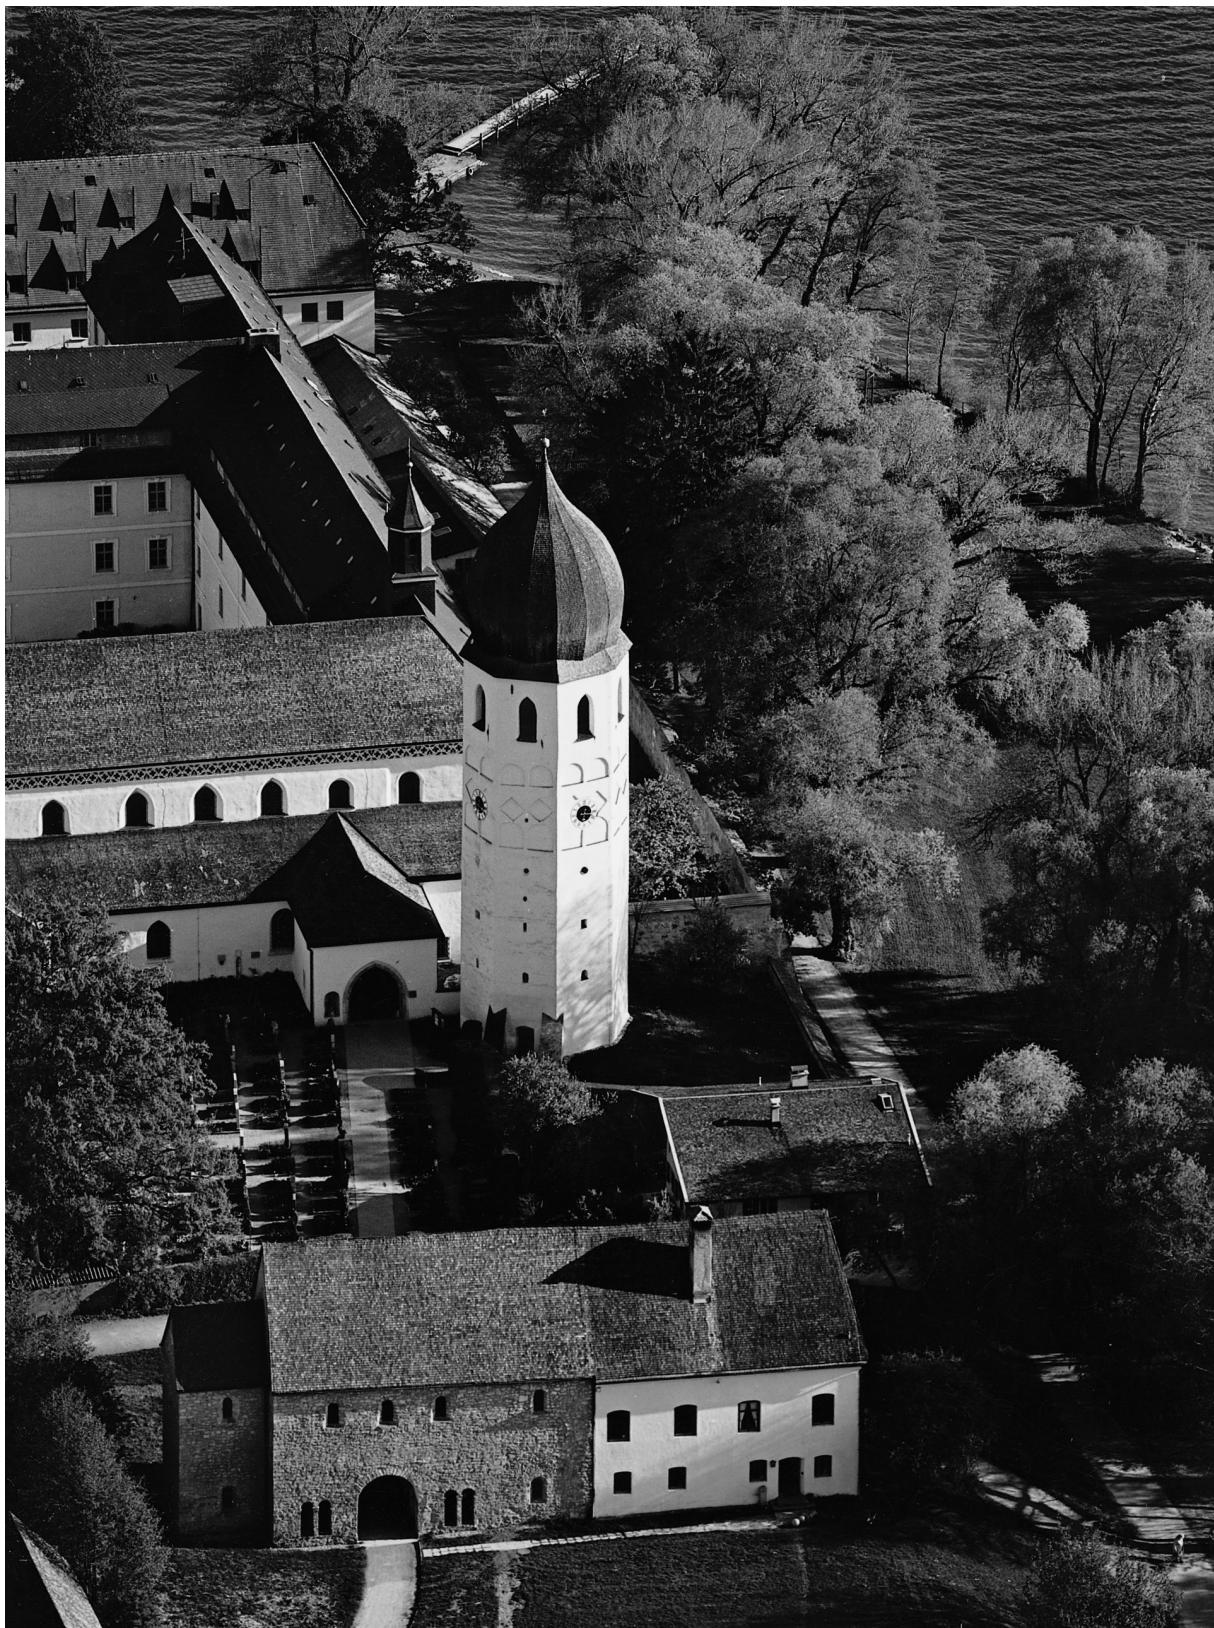
Kloster Frauenwörth, Ausschnitt mit Torhalle und Vikarhaus, Campanile und Langhaus des Münsters, von Norden.

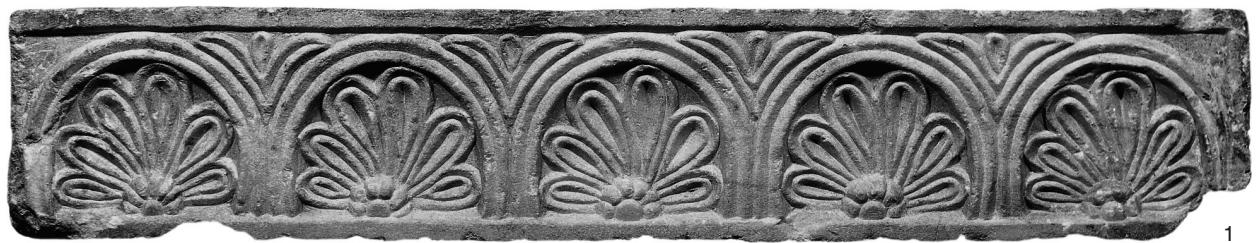
Kloster Frauenwörth, Schrankenteile wohl aus der ältesten Kirche. – 1 Balken mit „Muschelfries“, Marmor;
2 unvollständige Platte mit christlichen Symbolen, Sandstein. – M. 1:5.

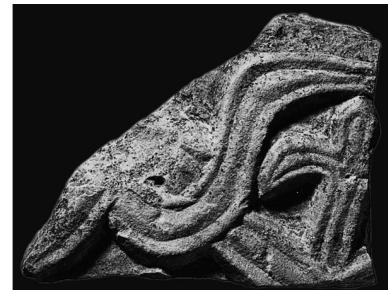
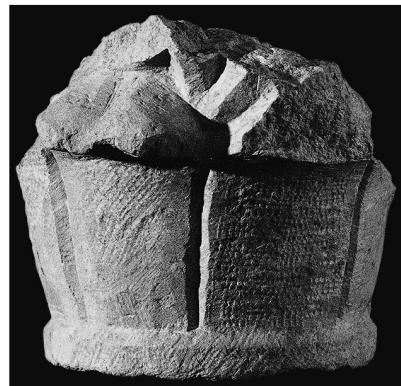
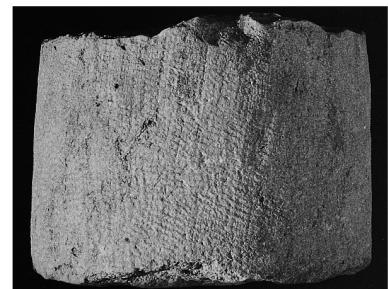
Kloster Frauenwörth, Architektureteile wohl aus der frühmittelalterlichen Kirche. – 1 Bruchstück eines Bälkchens, Marmor; 2 Teil einer Schrankenplatte wie *Taf. 4,2*, Sandstein; 3.4 Fragmente eines Kleinkapitelles und einer Kleinsäule, Kalkstein; 5 Kämpfer in der Südwand der Taufkapelle des Münsters, Sandstein. – 1.2 M. 1:5; 3-5 M. 1:3.

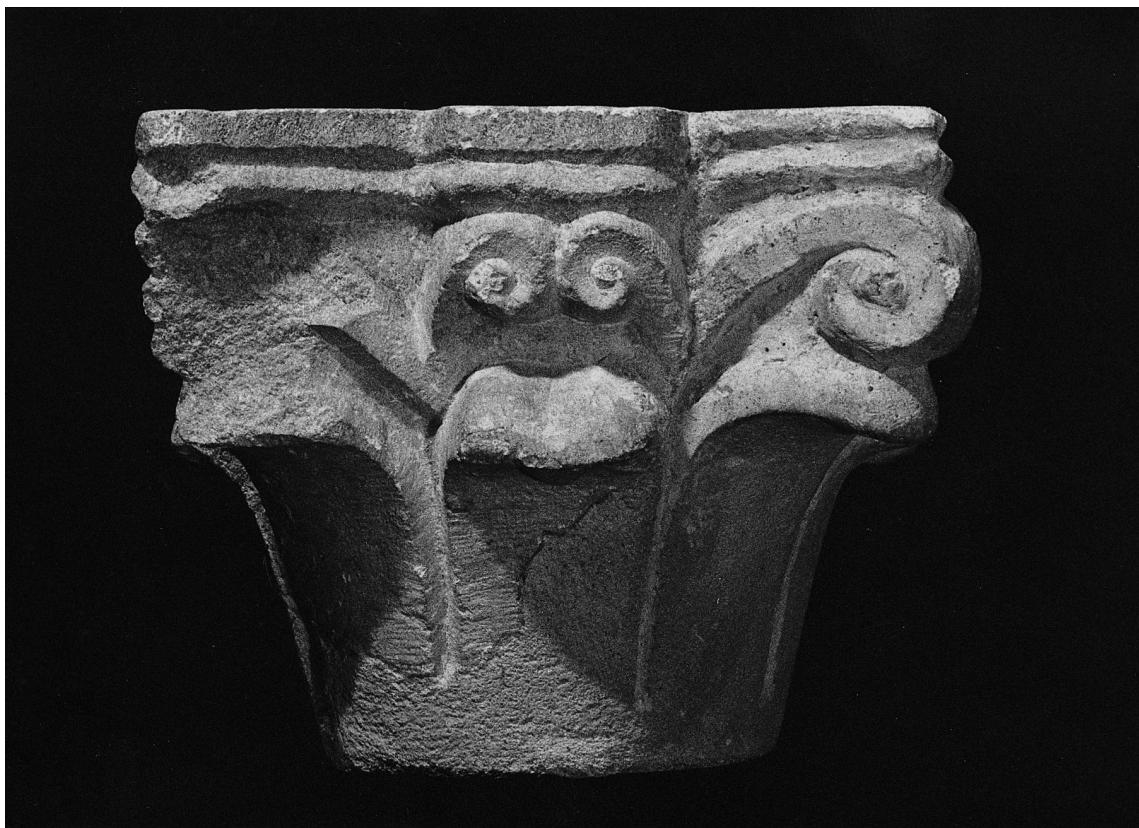
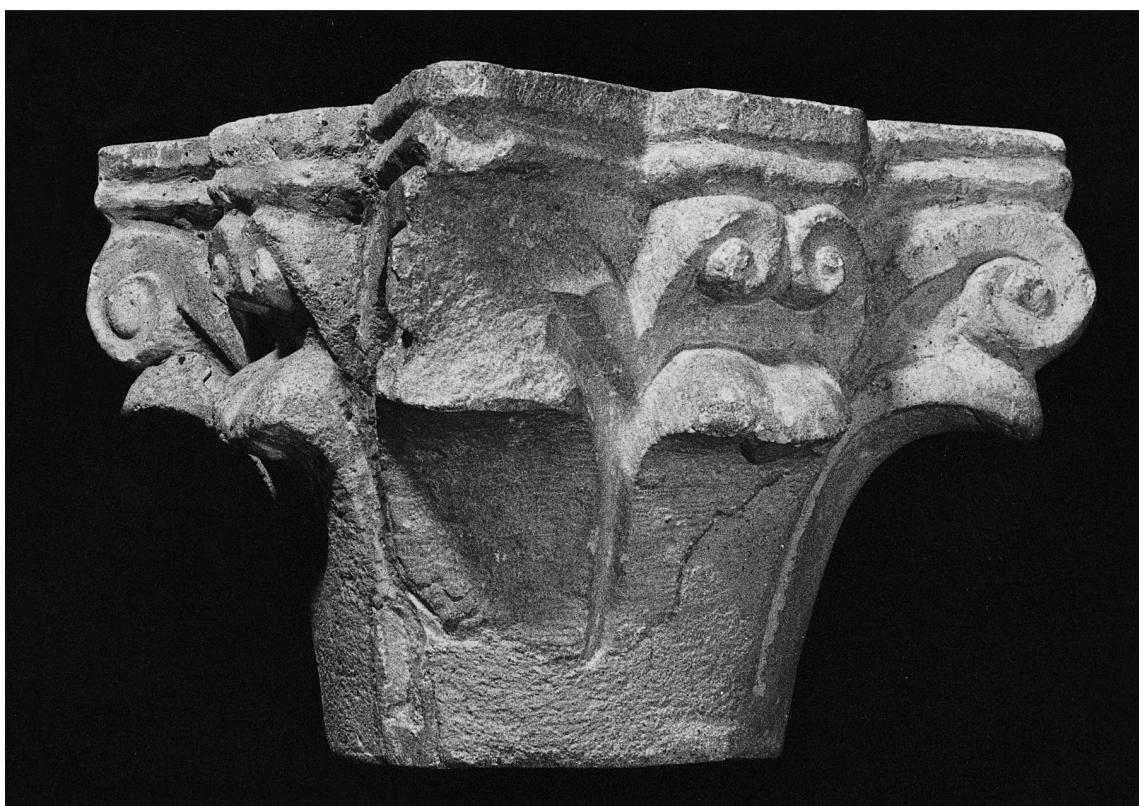
Kloster Frauenwörth, Kleinkapitell wohl aus der frühmittelalterlichen Kirche (Grabungsfund).
Kalkstein, stark ergänzt. – M. 1:2.

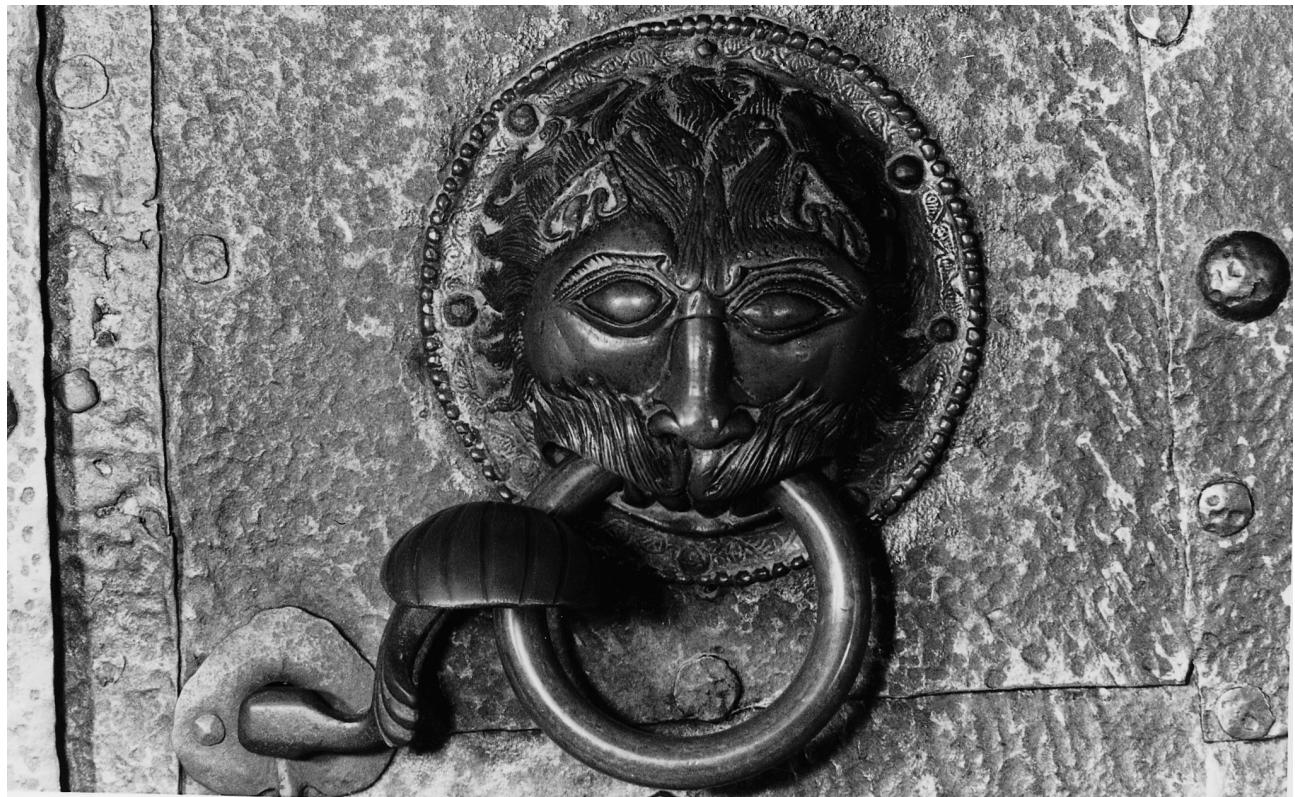
Kloster Frauenwörth, eisenbeschlagene Tür am Nordportal des Münsters. – 1 Ausschnitt mit dem spätgotischen Türzieher; 2 Blick von innen auf die Tür und den tief ausgetretenen Schwellstein. – 1 M. 1:2,5.

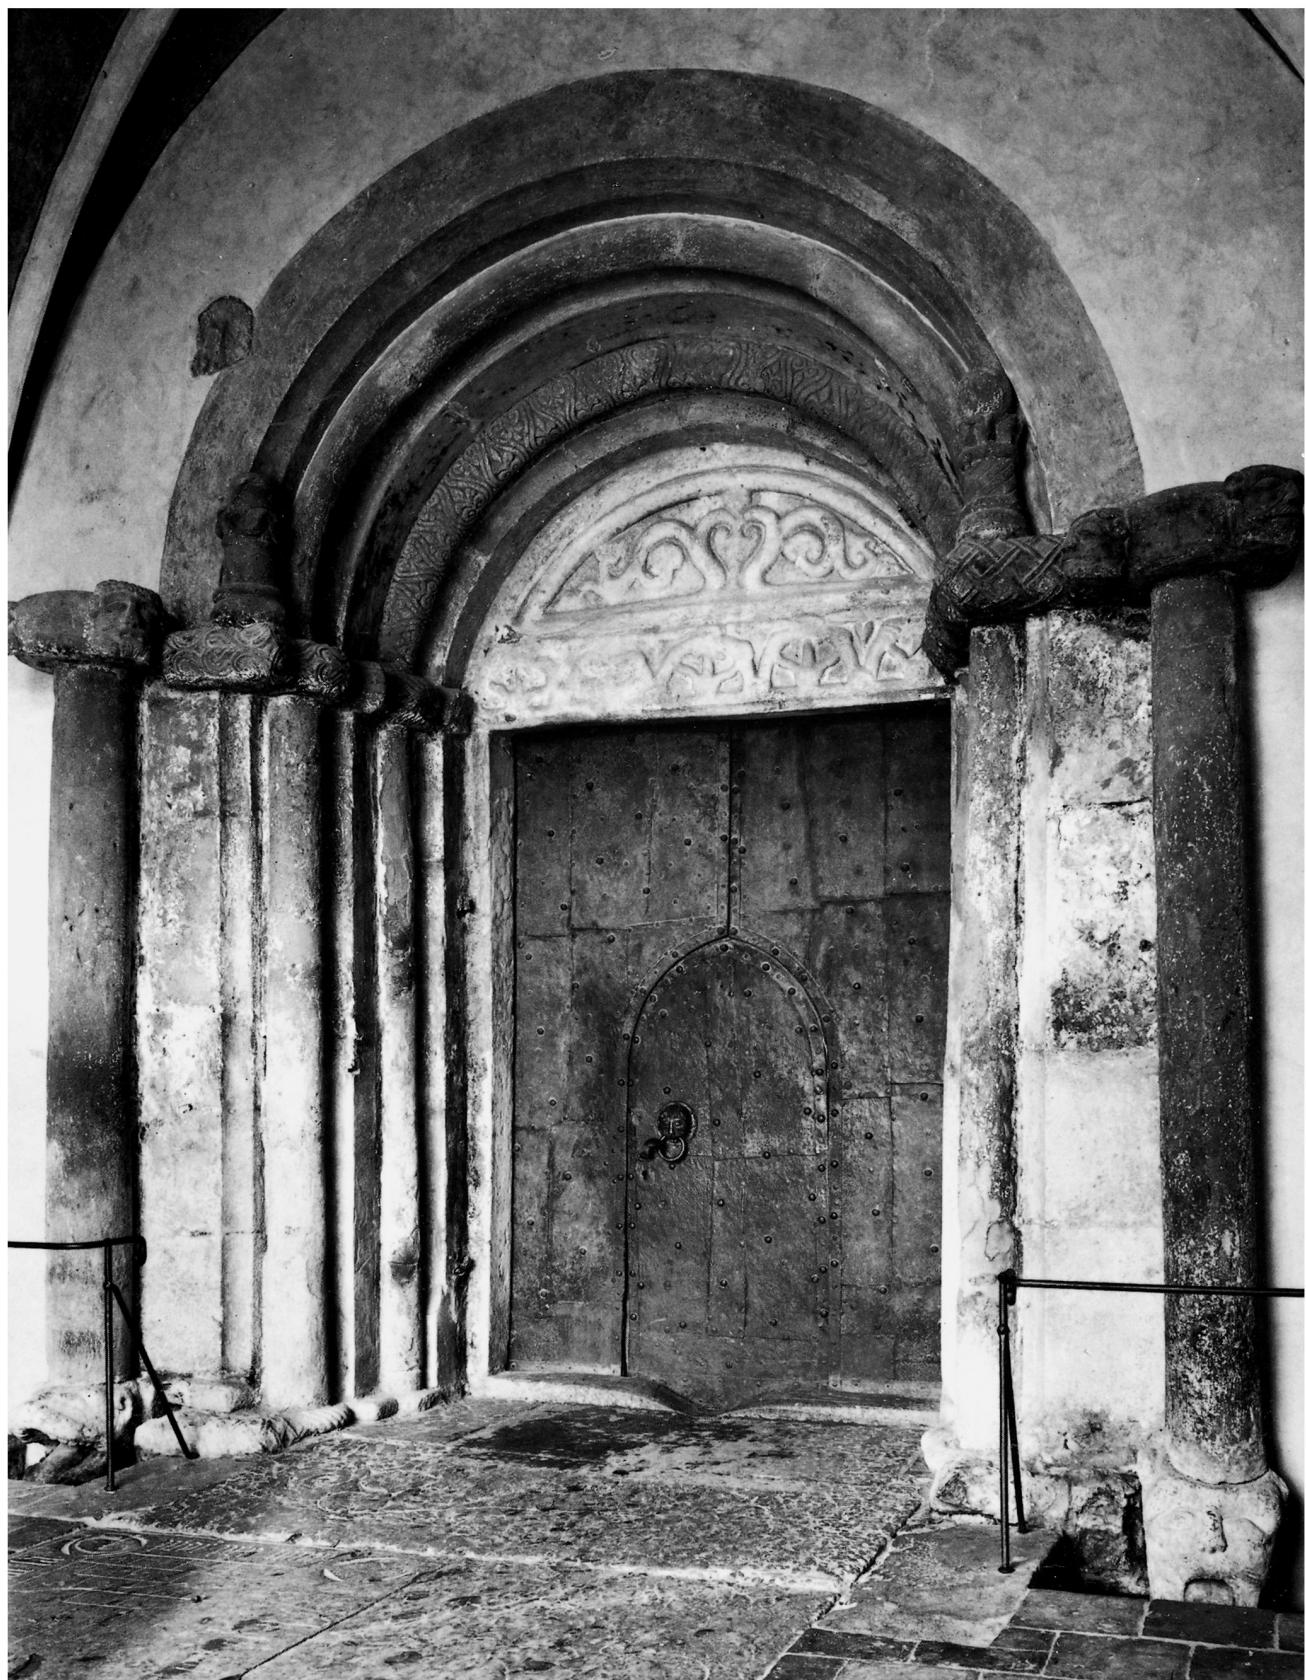
Kloster Frauenwörth, Nordportal mit frühmittelalterlichem Tympanon und spätromanischen Bauelementen,
Zustand seit der Umgestaltung des späten Mittelalters.

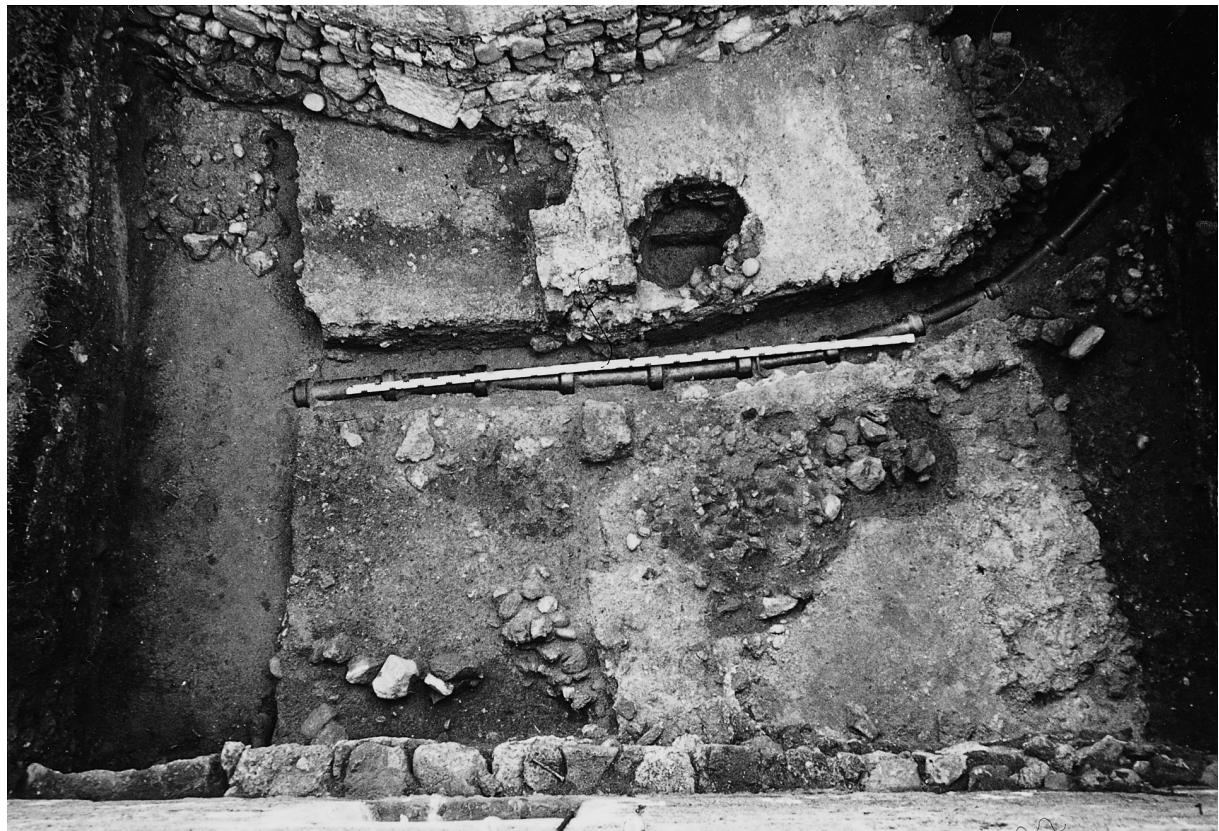
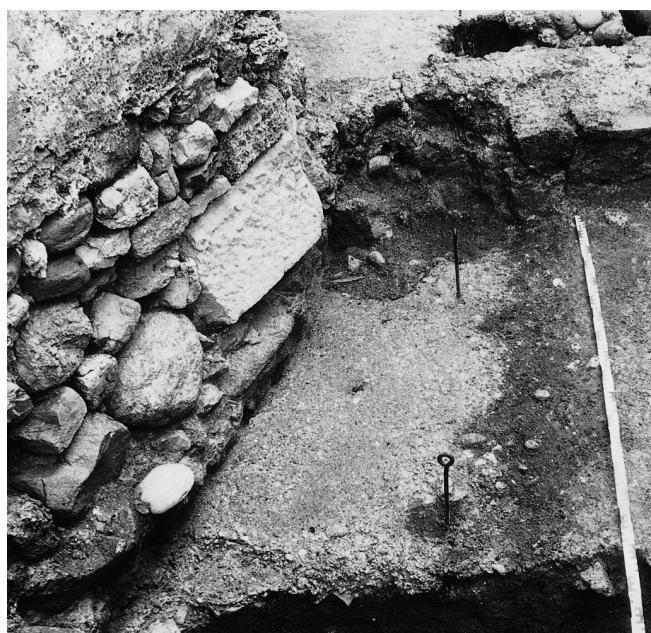
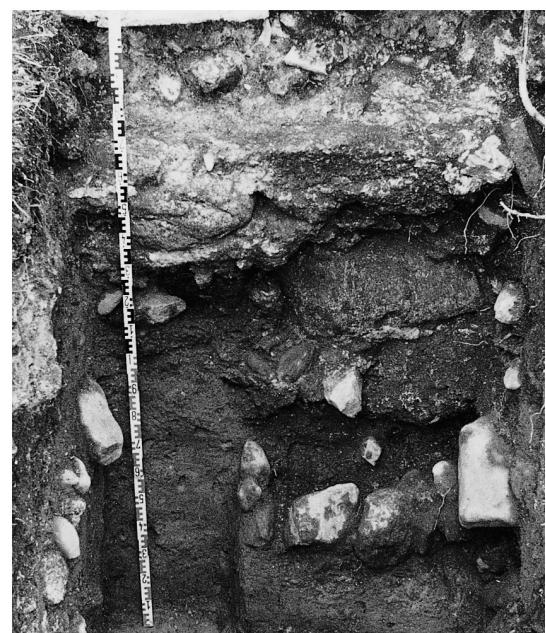
Frauenwörth, Westflügel des Nordklosters, Fläche zwischen Sakristei und Turm. – 1 Gesamtfläche mit weitgehend zerstörter Westwand (l.) und den Substruktionen des Verbindungsganges zwischen Turm und Kirche (r. Bildhälfte) samt zugehörigem Estrich, l. oben roter Estrich, N oben; 2 Ausschnitt mit dem roten Estrich, von W; 3 Ausschnitt des Südprofils mit dem Westende der Sakristeinordwand und darunterliegendem Fundament einer älteren Westmauer (Zeitstellung?), von N.

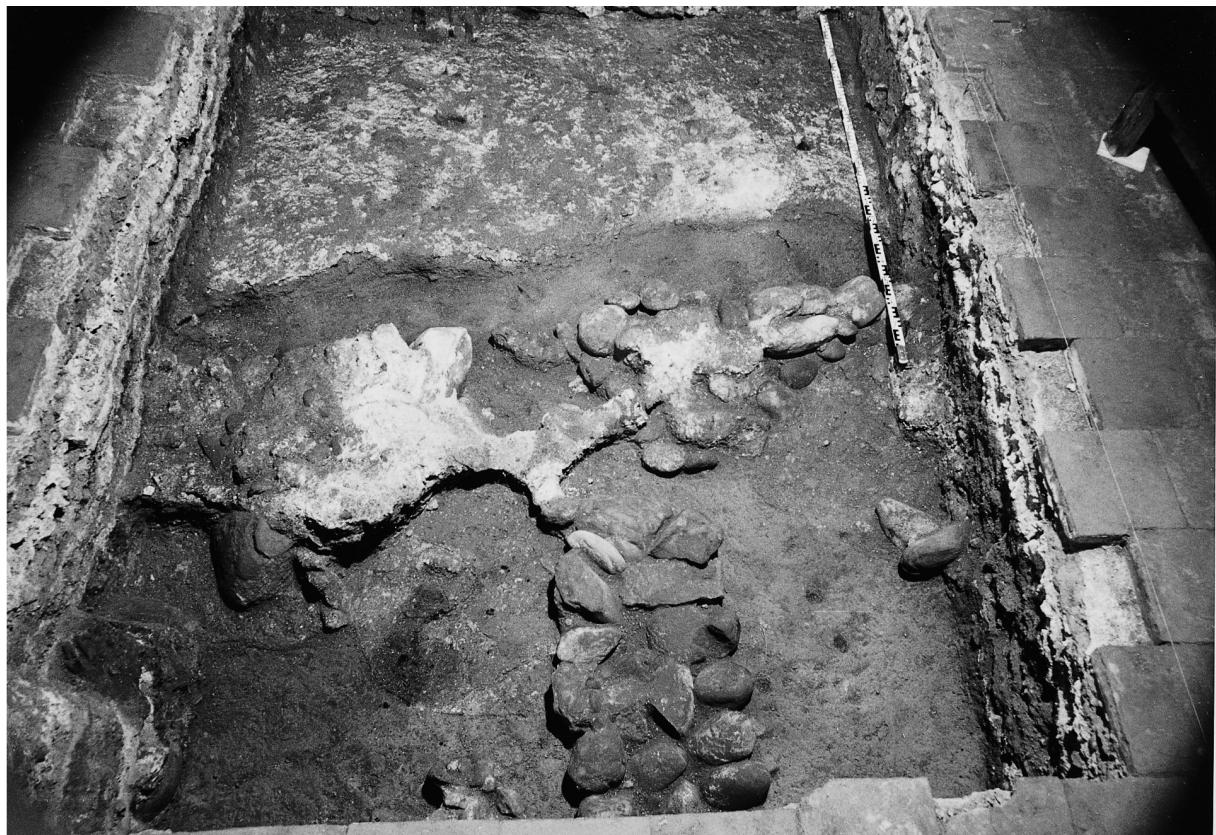
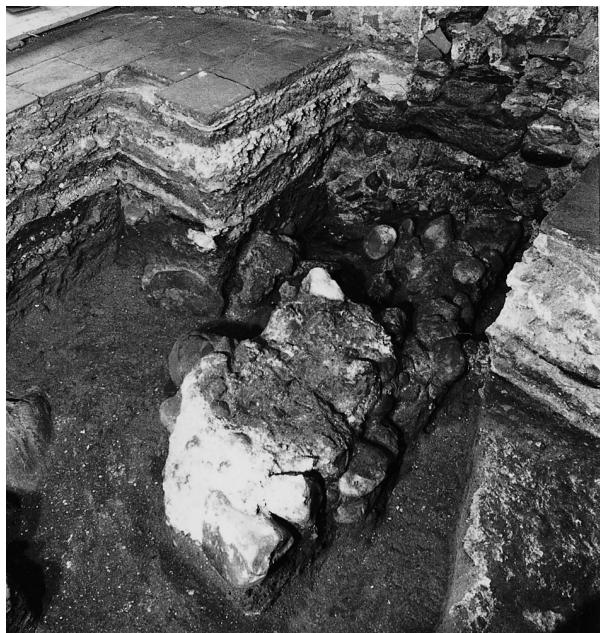
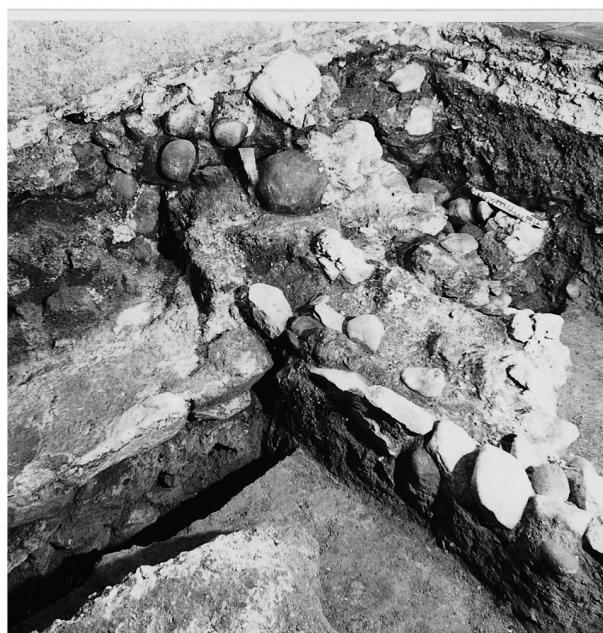
Frauenwörth, Westbau des Nordklosters, Fläche im Untergeschoß des Turmes. – 1 Südteil mit rotem Estrich (oben), Resten der OW-Mauer eines Ersatzbaues an Stelle der ursprünglichen Südwand (Bildmitte) und Substruktion unsicherer Zeitstellung (Mitte unten), von N; 2 Ostteil mit OW-Mauer, möglicherweise auf Resten der älteren Südwand, von SW; 3 Ansatz der Süderweiterung der Westwand, diese überbaut von der OW-Mauer des Ersatzbaues, von SO.

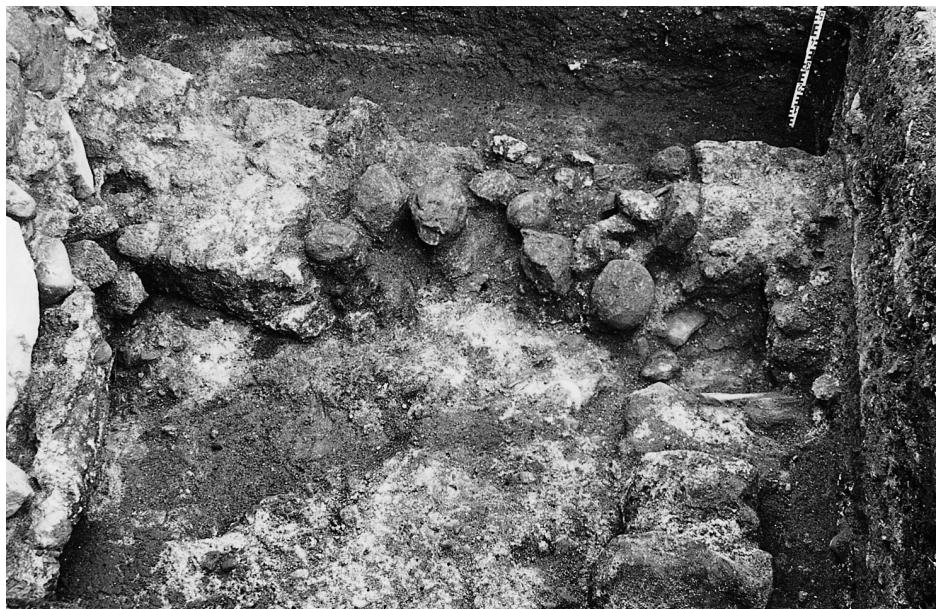
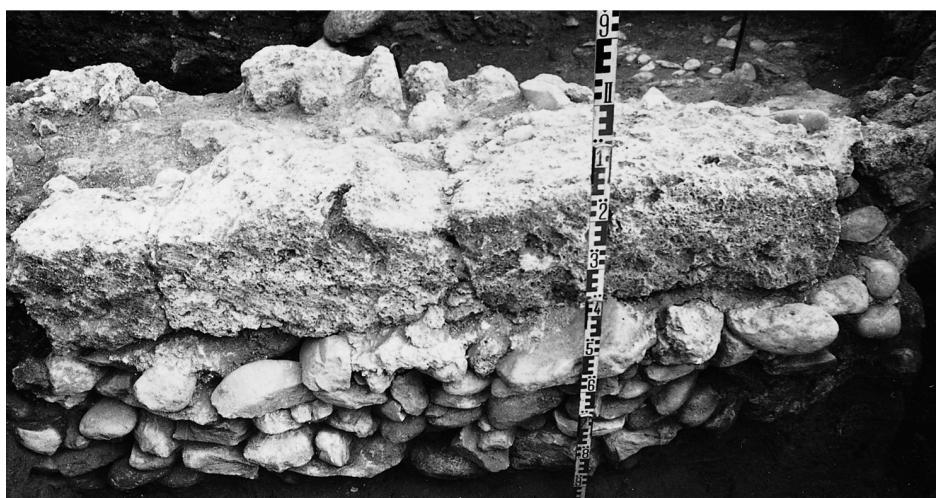
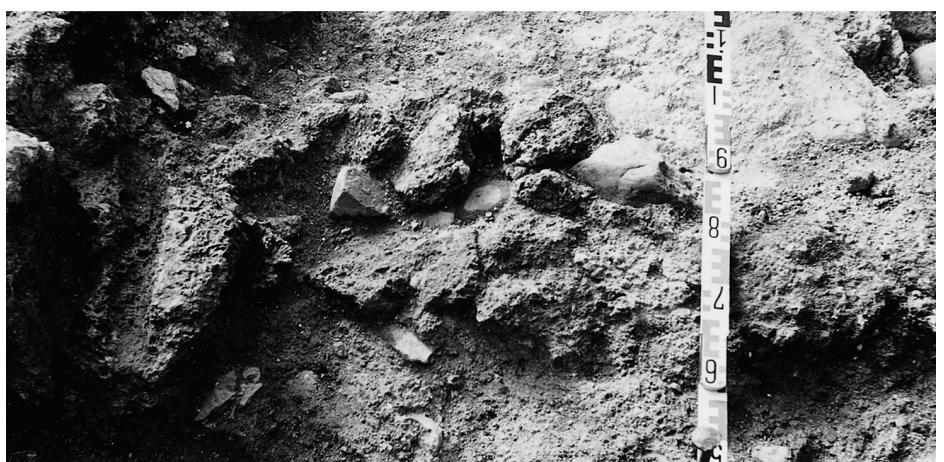
Frauenwörth, Westbau des Nordklosters, Westwand. – 1 später zugesetzter südlicher Eingang im Bereich N II/87–89 von O, daran anbindend roter Estrich, rechts daraufgesetzte Tuffquader von Bank oder jüngerer Mauer; 2 Fundament und Aufgehendes im Bereich O II/87–88; 3 nördlicher Eingang mit Türschwelle (?) im Bereich O II/89–90, N rechts.

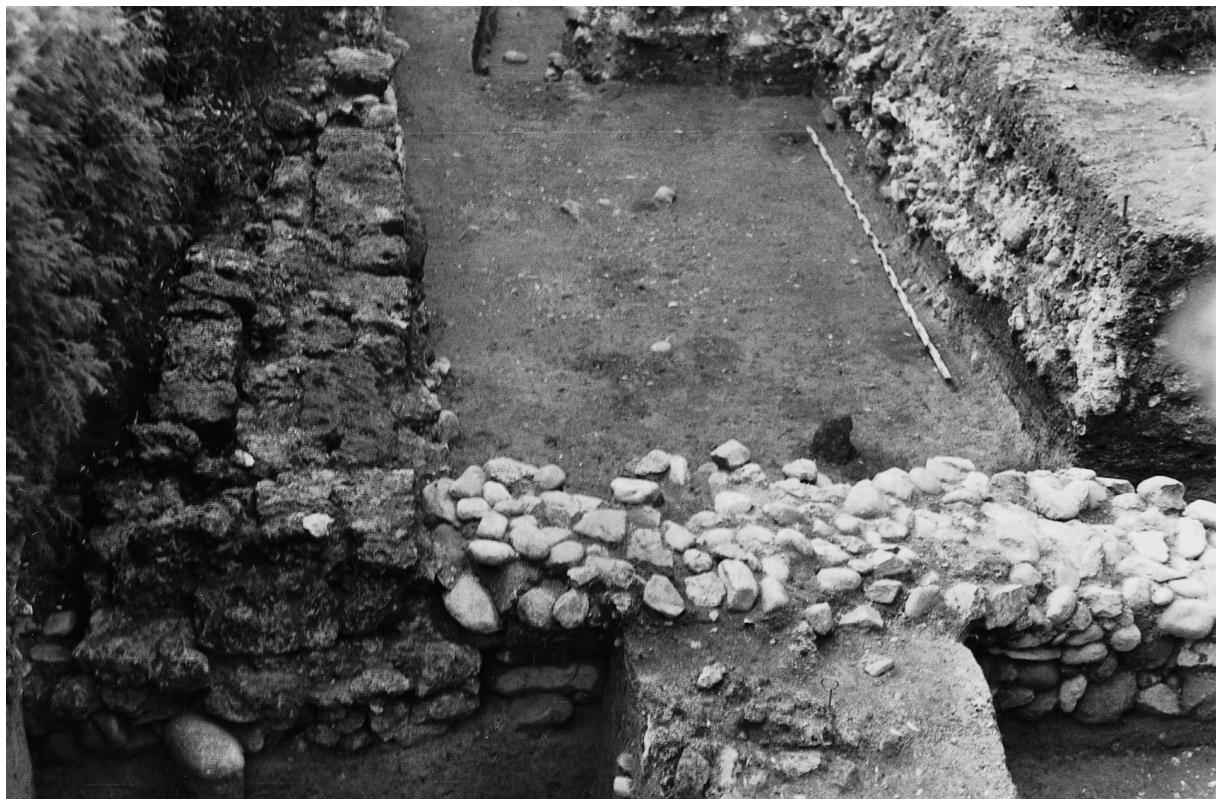
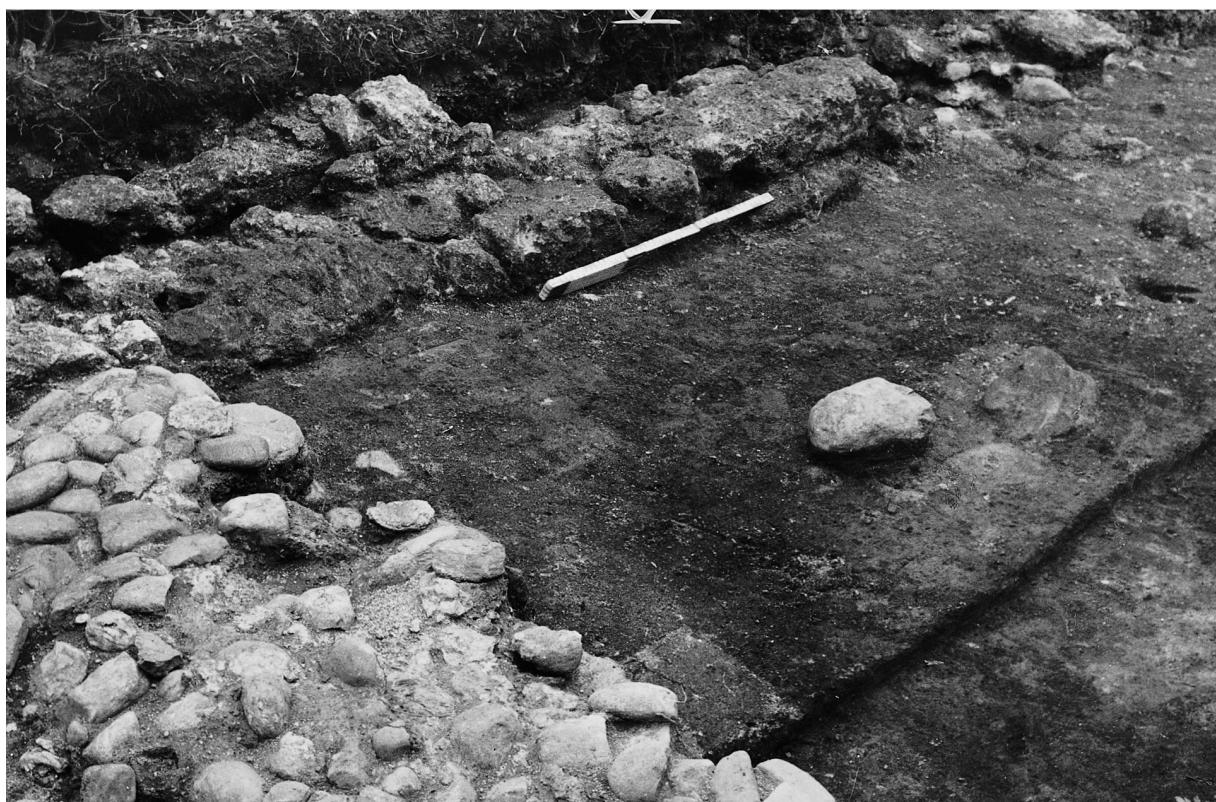
Frauenwörth, Küchenanbau des Nordklosters. Nordostecke im Bereich zwischen P III/57–Q III/52 und P III/77–Q III/72 von N (1) und NW (2).

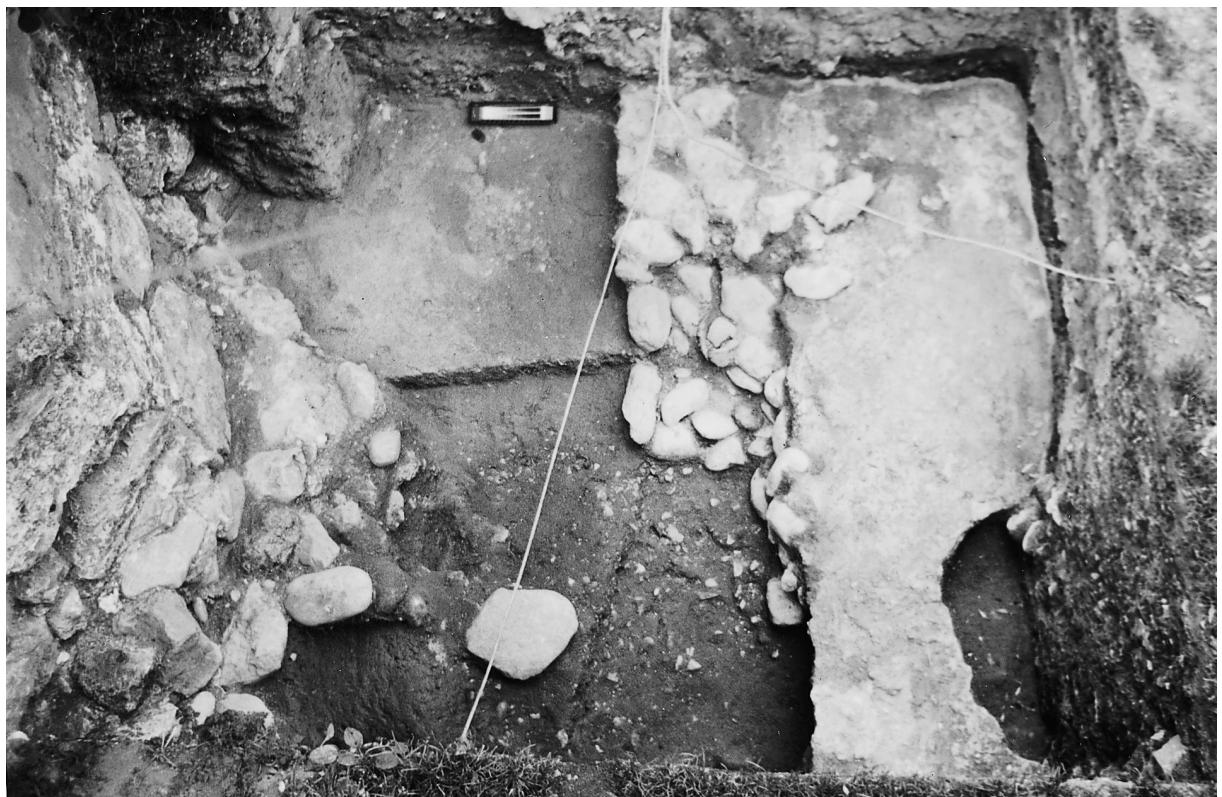
Frauenwörth, Westflügel des Nordklosters. — 1 teilweise ausgebrochene Substruktion der Wand eines Ersatzbaues an Stelle der Ostwand des Westbaues und östlich anschließender zugehöriger Estrich im Bereich zwischen N III/51–54 und 71–74, N oben; 2 kreuzgartenseitige Fundierung des Kreuzgang-Westflügels mit anbindendem Kieselpflaster im Bereich O III/94–95 und O IV/4–5, N unten.

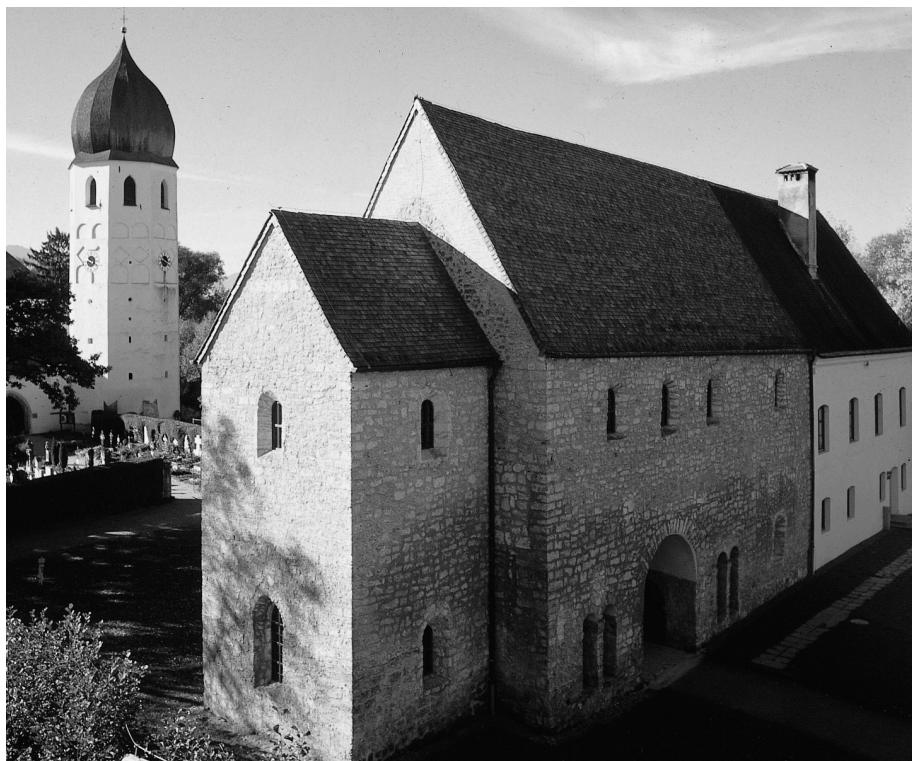
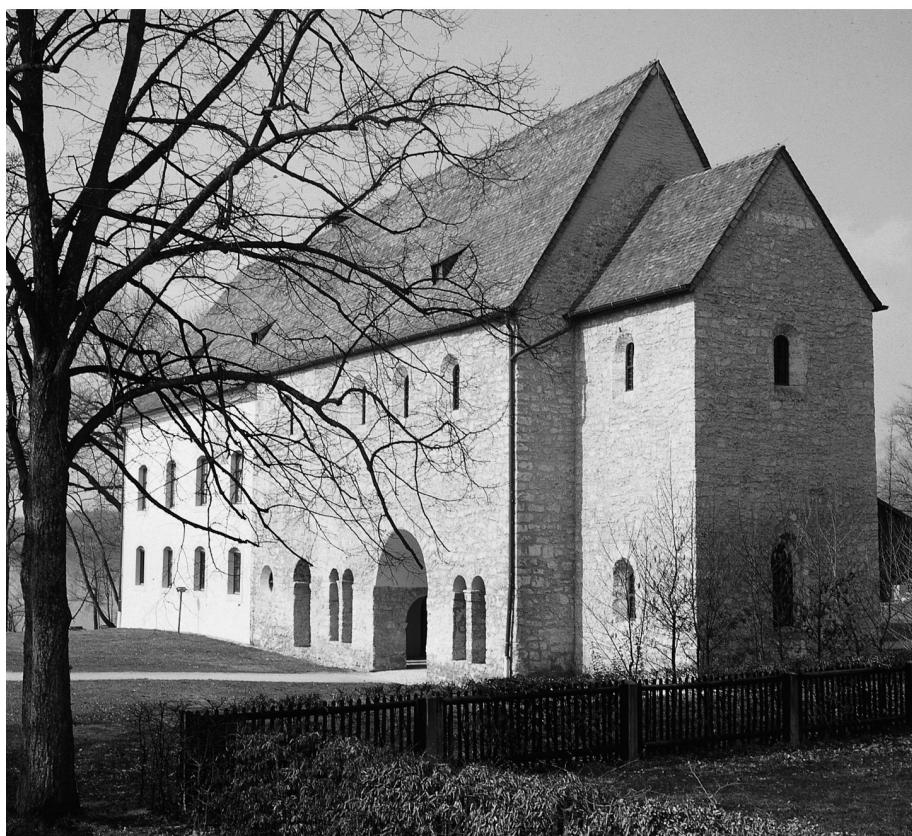
Frauenwörth, Torhalle und Vikarhaus (um 1978). – 1 von Nordosten; 2 von Südosten.

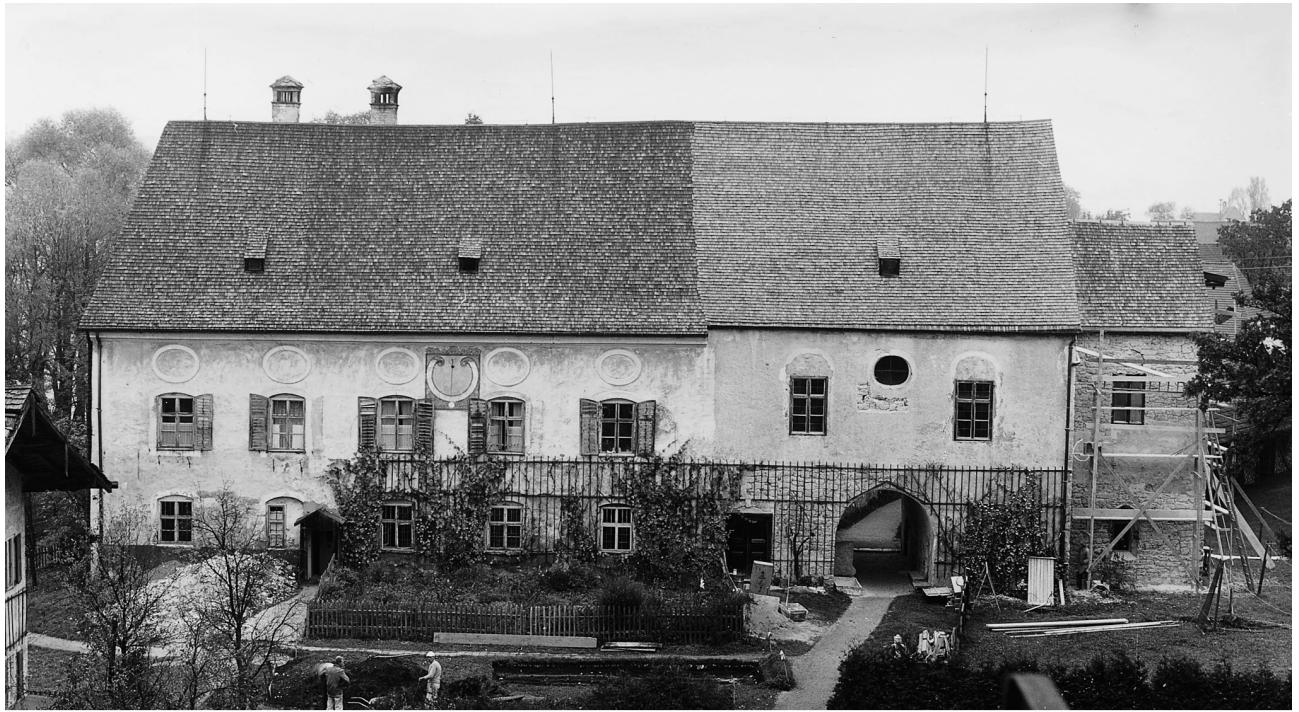
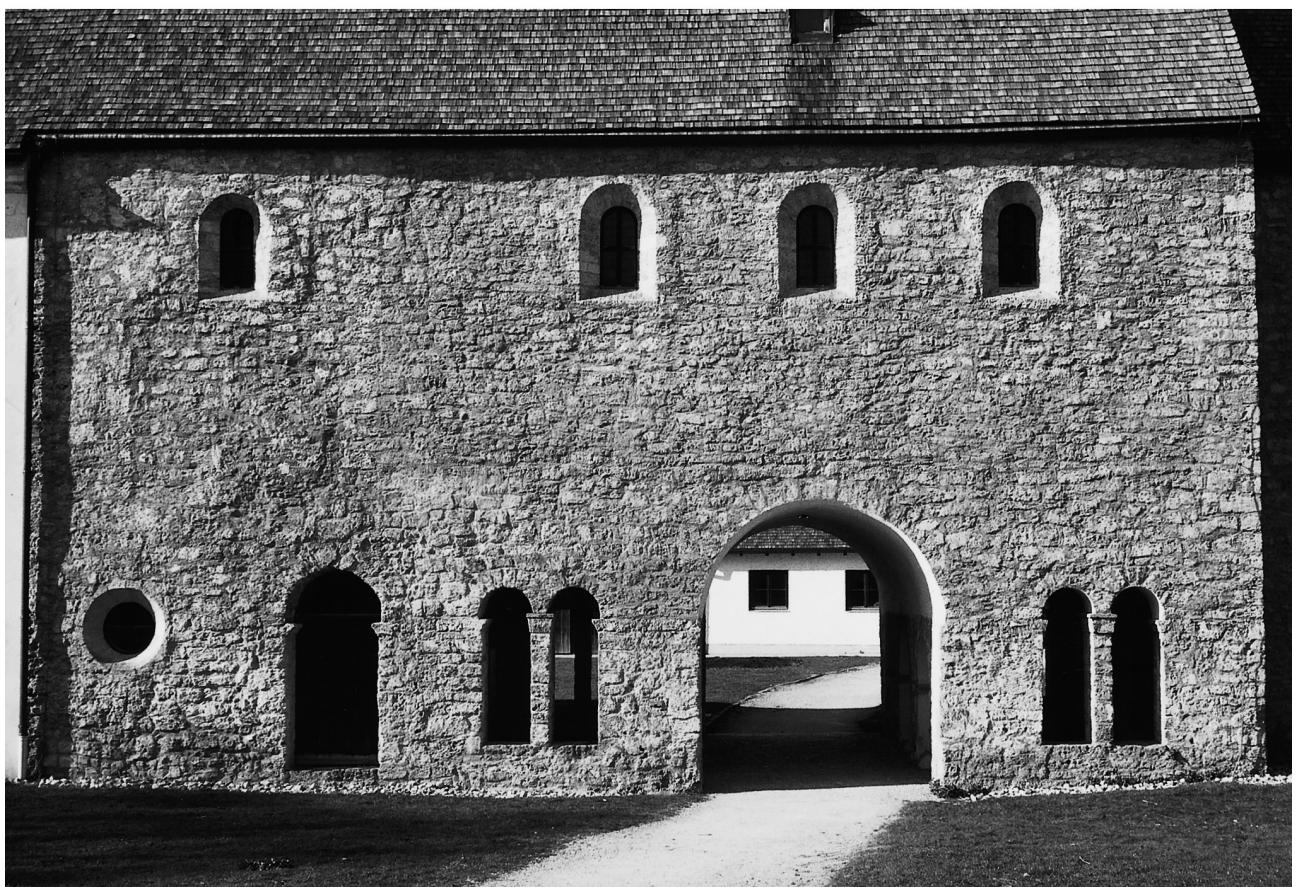
Frauenwörth, Torhalle und Vikarhaus, Südseite. – 1 Zustand während der Bauuntersuchungen (1963); 2 Mauerstruktur und Wandöffnungen des Torbaues nach der Rückrestaurierung (Aufnahme 2004).
