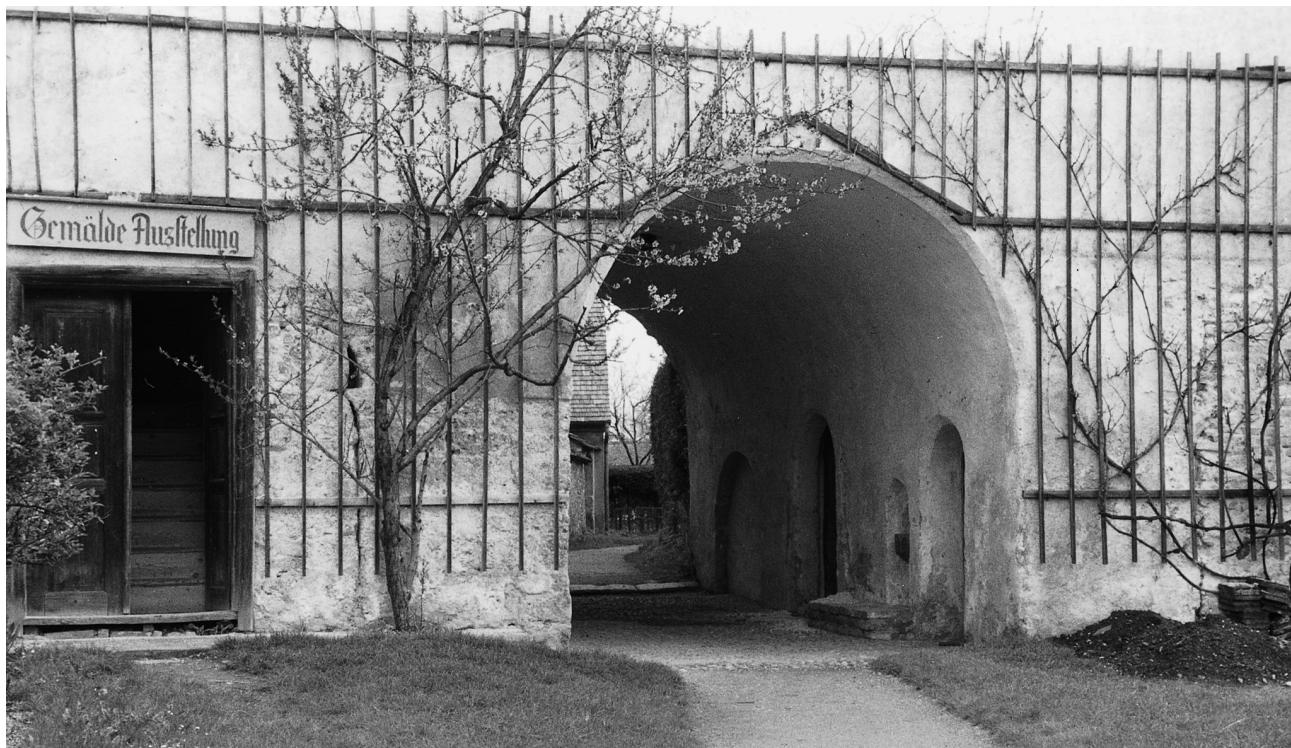
Frauenwörth, Torhalle, Durchfahrt mit den weitgehend vermauerten Arkaden. – 1 Ostarkade, in der Mitte der Eingang zur Nikolauskapelle (heute Aufbahrungsraum), vorne der Zugang zum Beinhaus, dazwischen Nische für einen Weihbrunnen; 2 Westarkade. – Zustandsaufnahmen um 1960/1962.

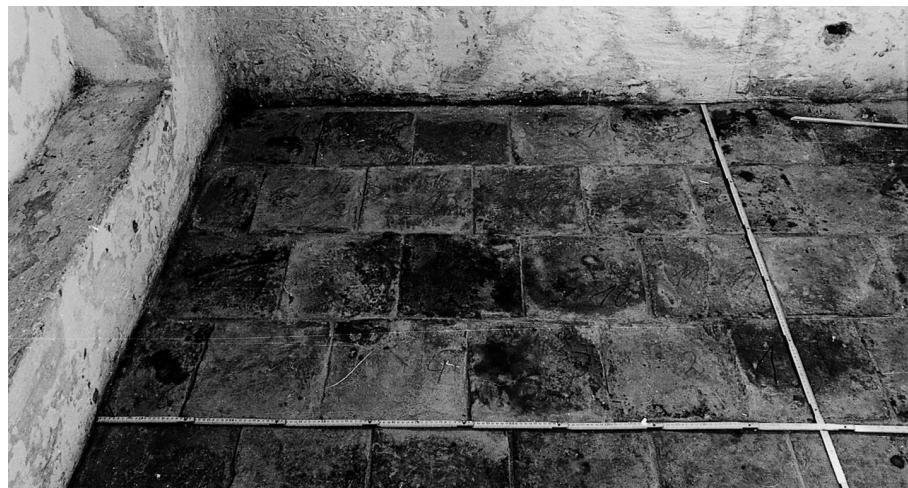
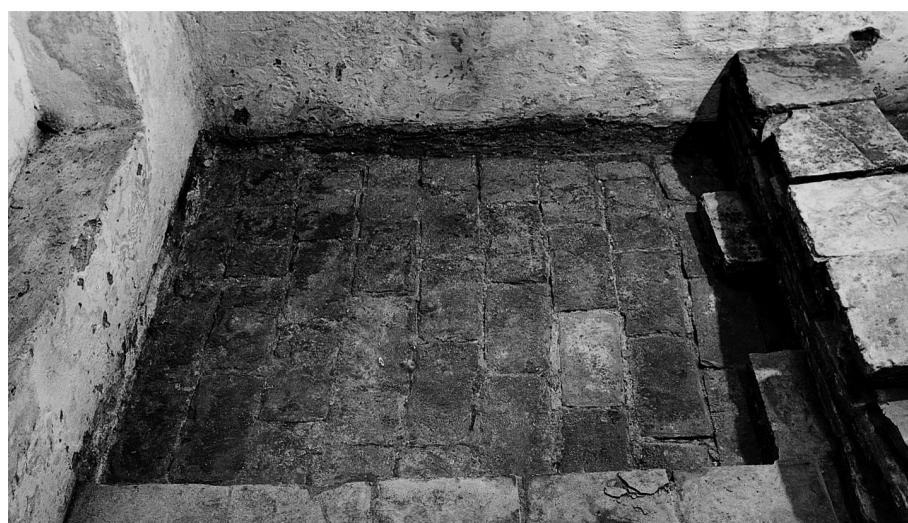
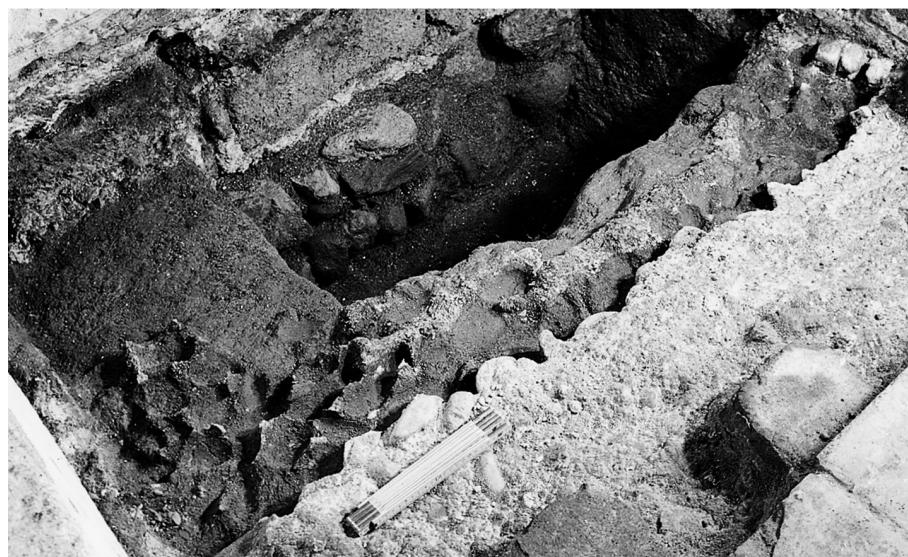
Frauenwörth, Torhalle, Schnitt 1 in der Ostarkade im Erdgeschoß. – 1 Boden aus quadratischen Ziegelplatten (4), von S;
2 Backsteinboden (3), von S; 3 Estrichboden (2) und Abdrücke seiner Kieselrollierung im „Erdestrich“ (1), von SO.

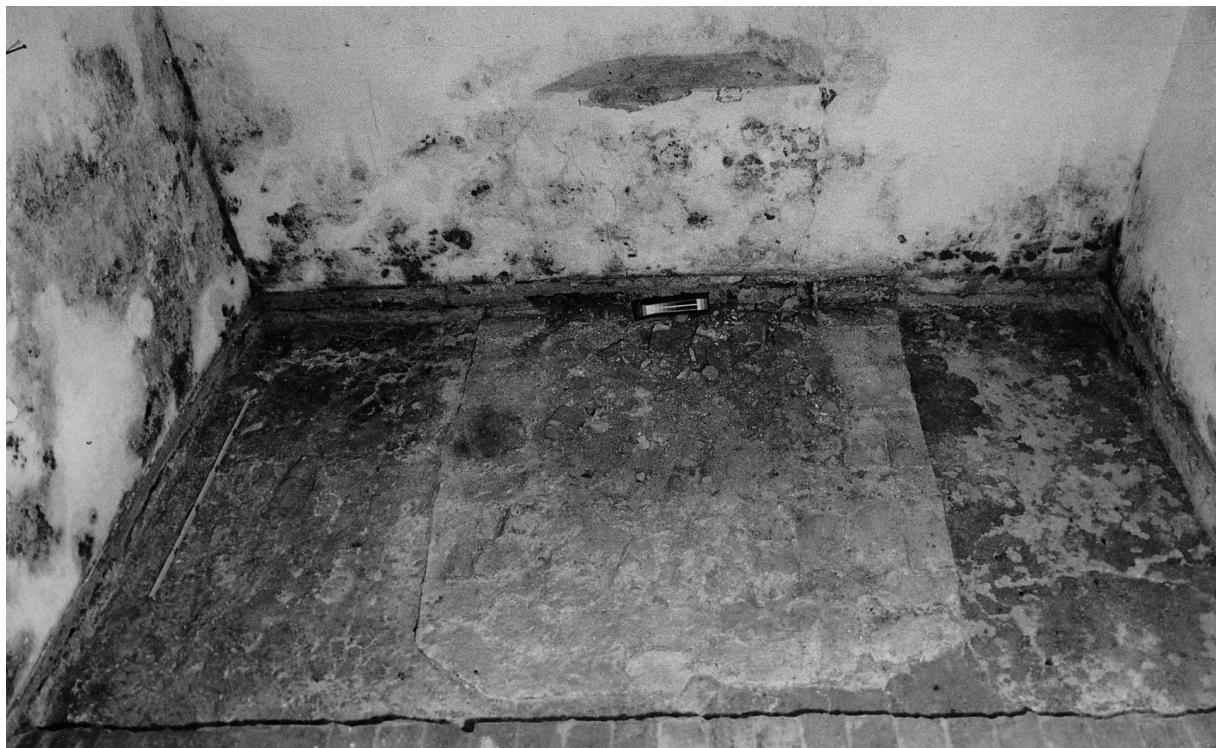
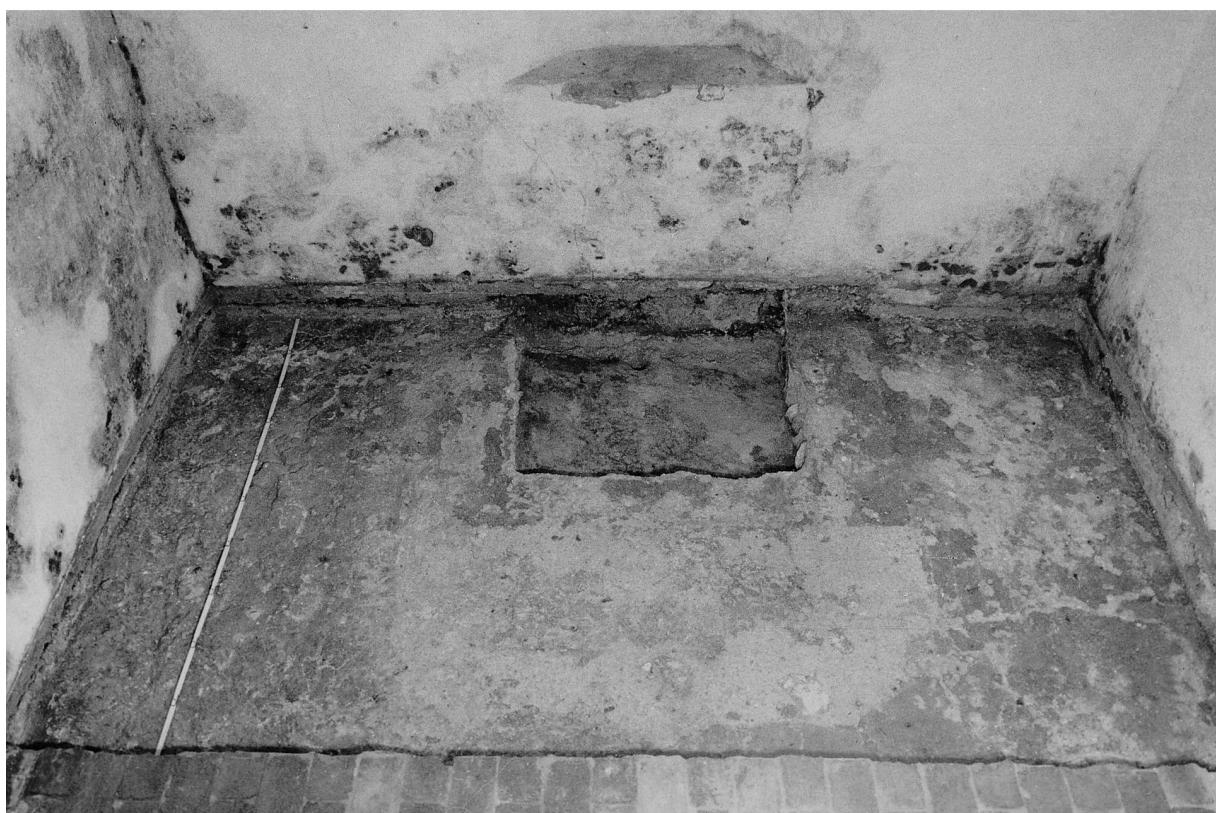
Frauenwörth, Torhalle, Schnitt 2 in der Nikolauskapelle. – 1 Kalkmörtelestrich (Boden 2), darauf Mörtelbett der Altarstufe aus Backsteinen zu Boden 3, und Ausbruchgrube des Altares, im Vordergrund Ziegelsteinreihe des Backsteinbodens 5; 2 Estrich 2 mit Fundamentgrube des zugehörigen Altarstipes.

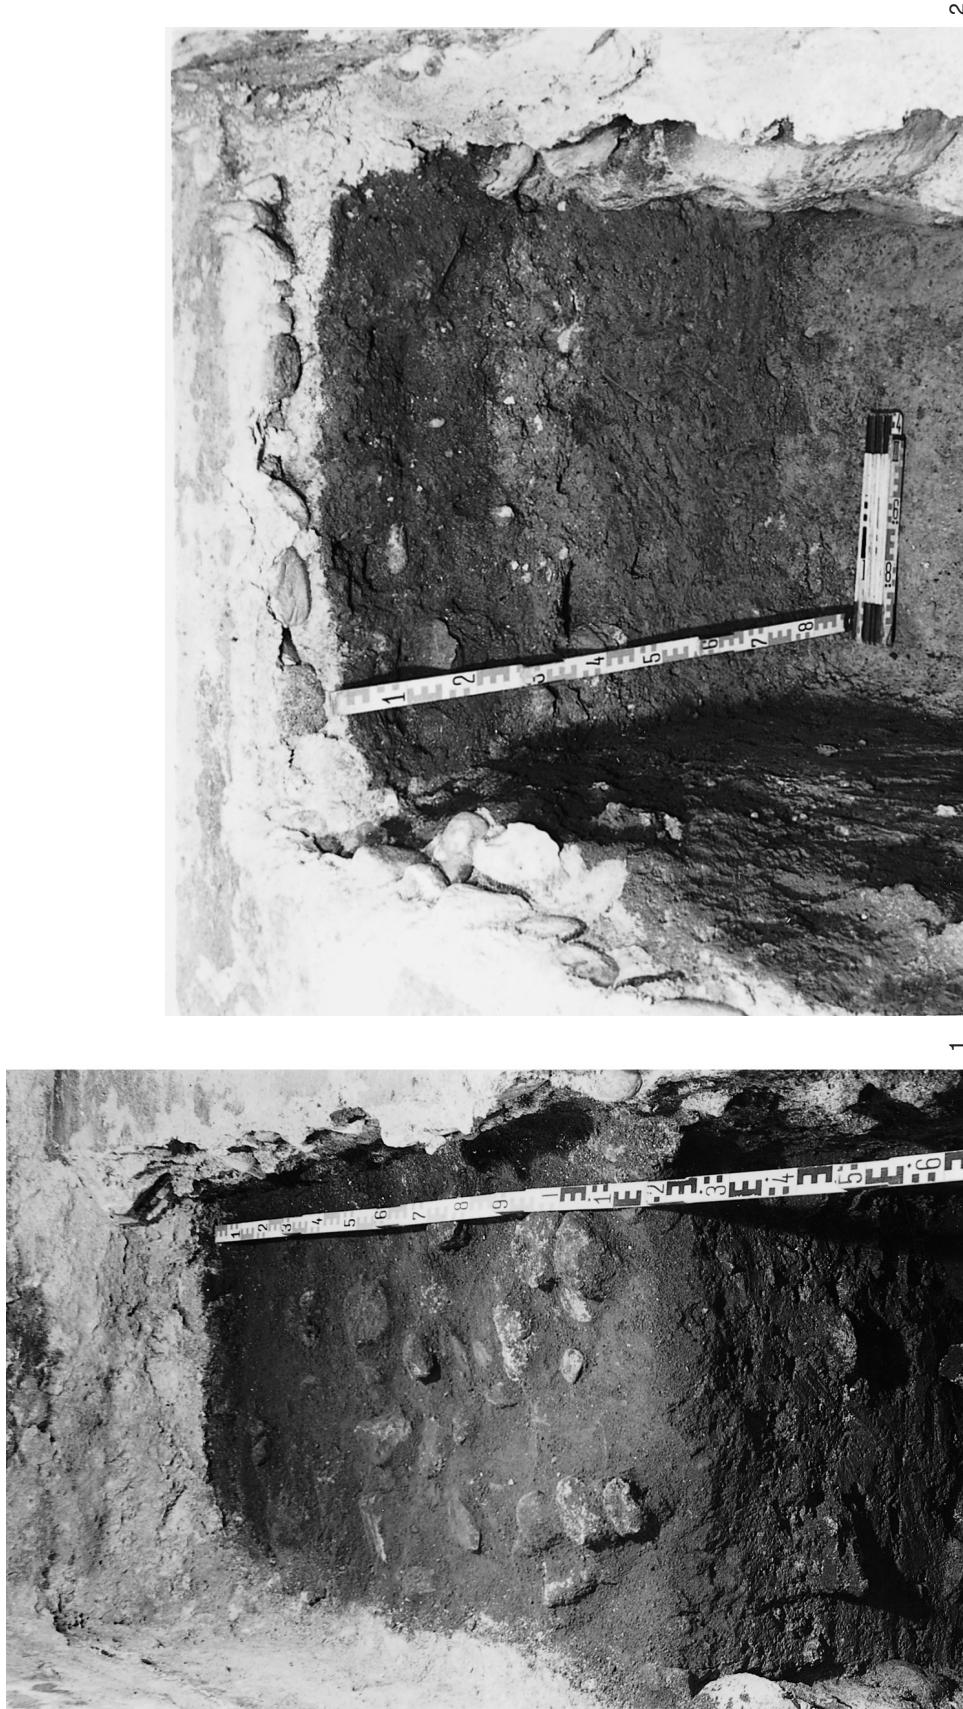
Frauenwörth, Torhalle, Schnitt 2 in der Nikolauskapelle. – 1 an der Oberfläche mit Steinbrocken durchsetzte einplanierte schwarz-erdige Schicht unterhalb der Fußböden;
2 Nordprofil des Tiefschnittes am ehemaligen Altarstandort, eine Baugrube der Chorostwand (rechts) zeichnet sich nicht ab, Estrich 2 bindet an.

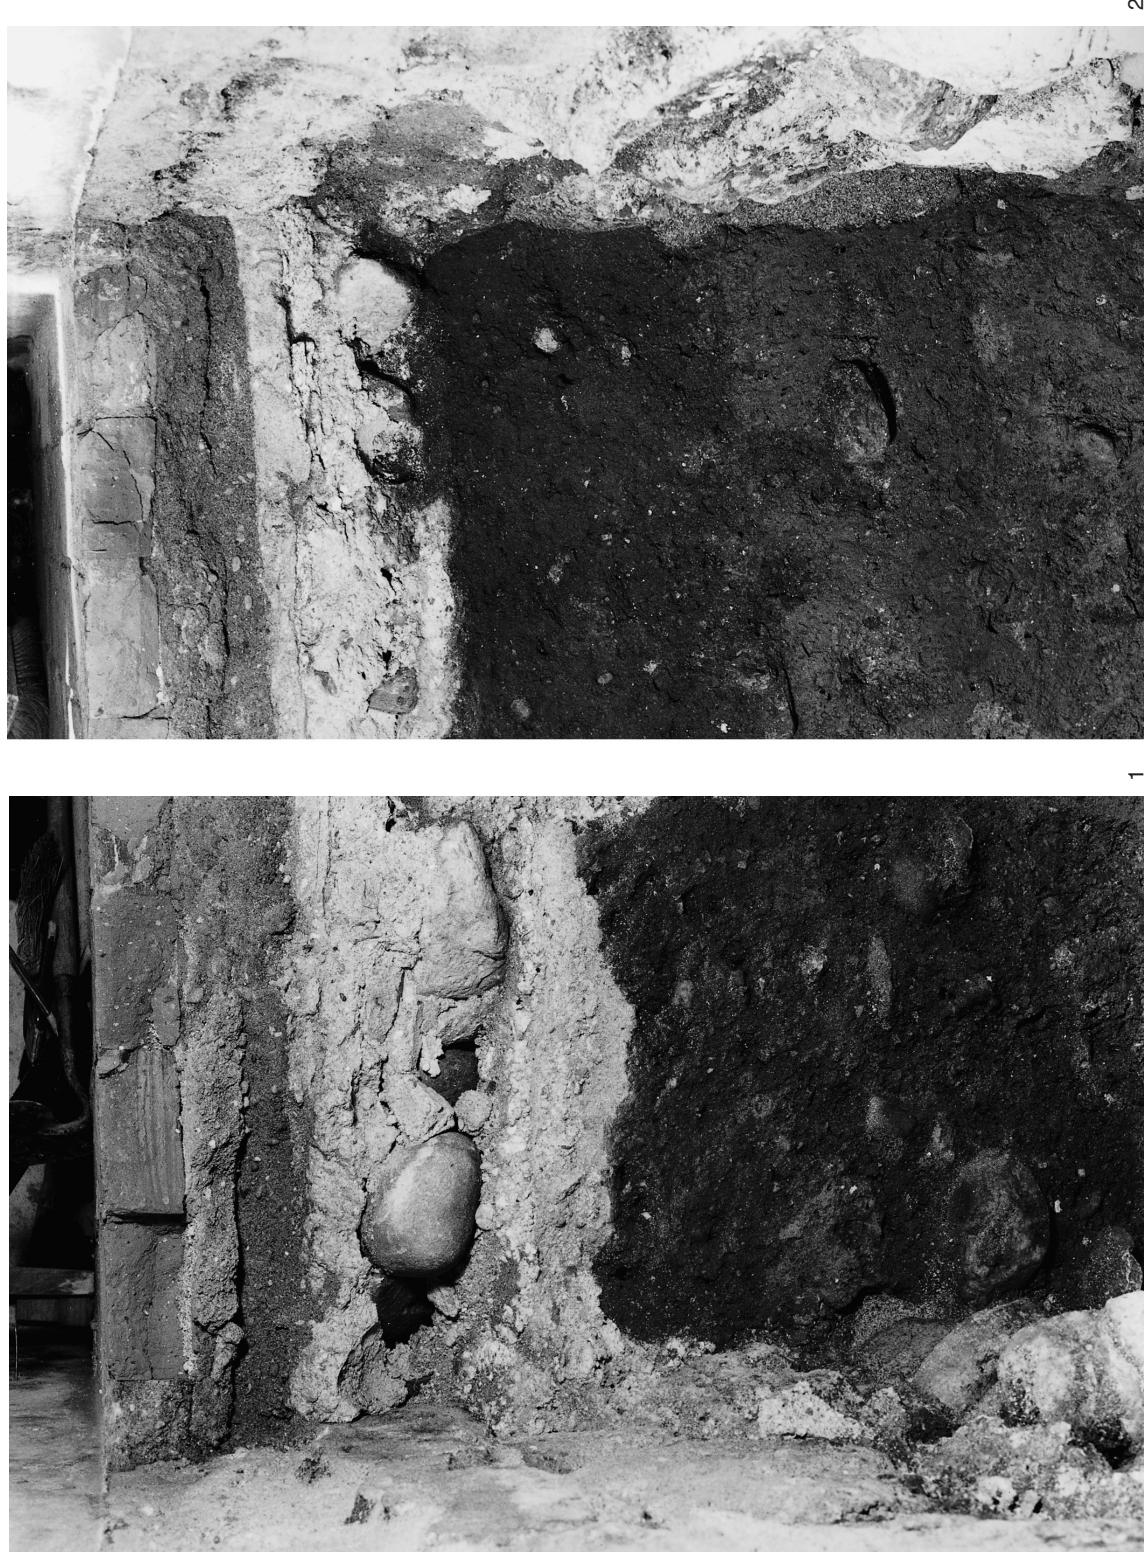
Frauenwörth, Torhalle, Westprofilausschnitte des Schnittes in der Nikolauskapelle. Schichtenanschlüsse an die Südwand (1) und an die Nordwand (2).
In beiden Fällen überlagert der einplanierte schwarze Humus die schmale mit Sand gefüllte Baugrube, die sich erst ab der untersten Humuszone abzeichnet.
Besonders an der Südwand wird deutlich, wie sich die Humuszone an die Kieselsteine der Mauer anschmiegt.

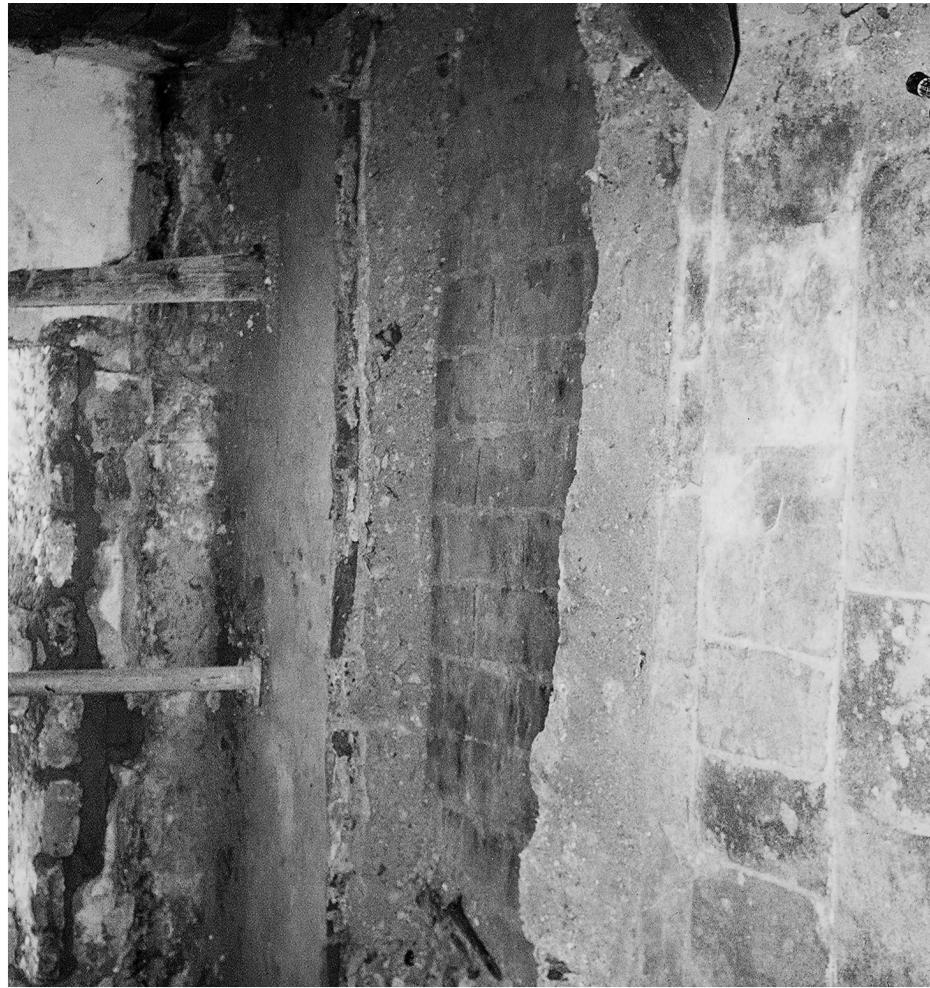
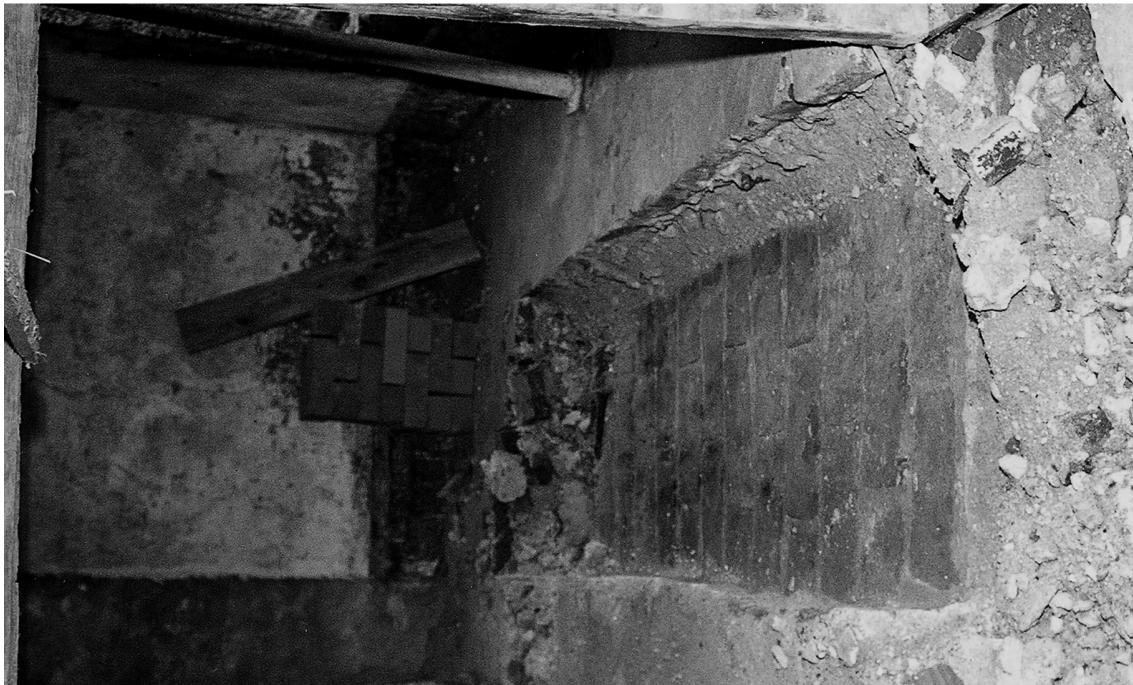
Frauenwörth, Torhalle, Schnitt 3 in der Ostarkeade im Erdgeschoß. – 1 Backsteinboden (3), von W, links im Hintergrund Wandanschluß der bereits entfernten Nordwand des „Beinhauses“; 2 Boden 3 von N, im Vordergrund Plattenboden 4, daran anschließend Fußbodenkante (Backsteine) zur abgebrochenen Innenwand.

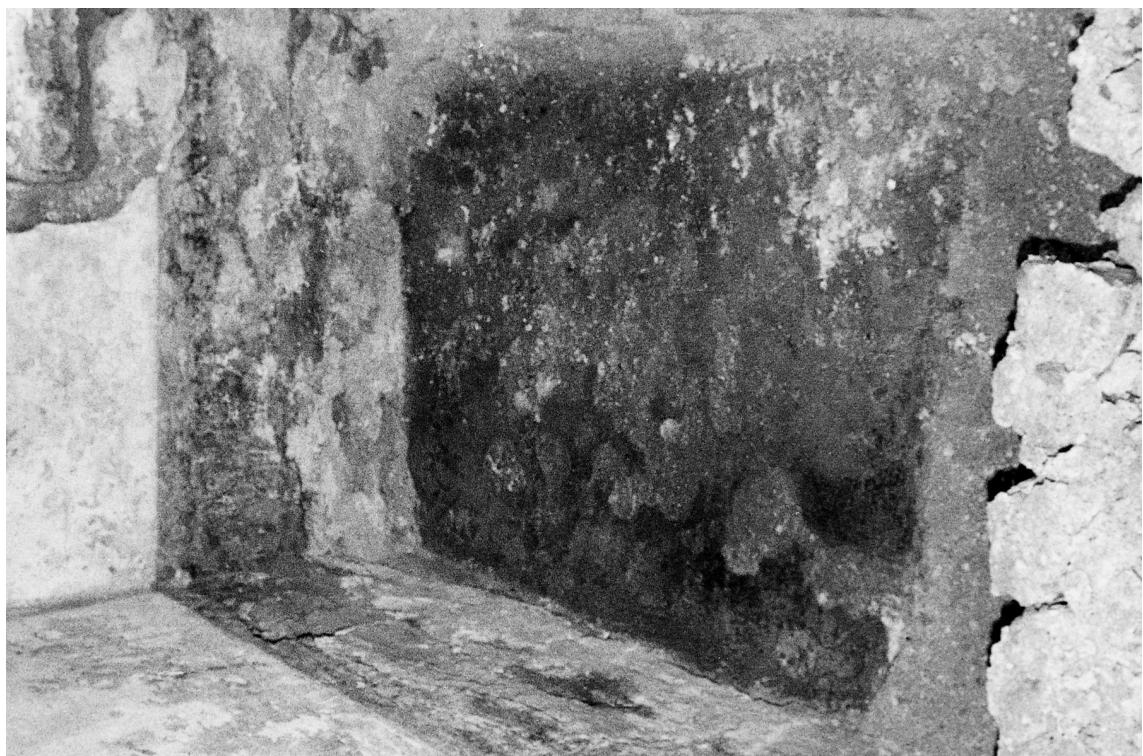
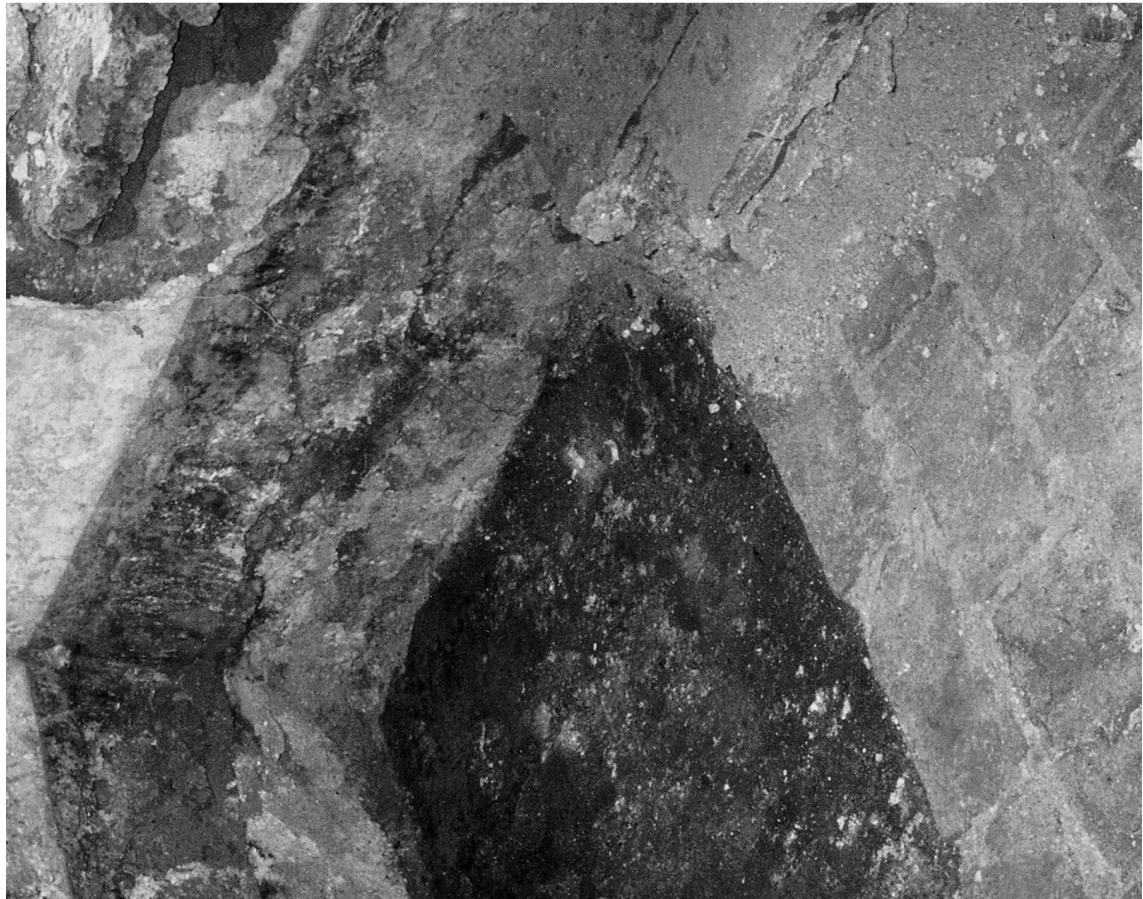
Frauenwörth, Torhalle, Schnitt 3 in der Ostarkade im Erdgeschoß. Reste eines teilweise abgebauten zerstückelten Estrichs mit roter Farbauflage, die Wand in den untersten Zonen verputzt, im Vordergrund Backsteinboden 4; von NW (1) bzw. N (2).

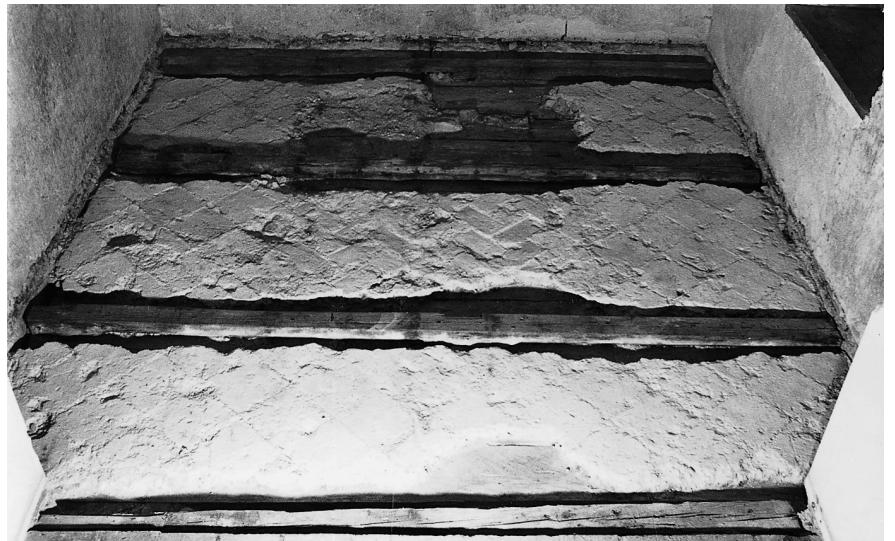
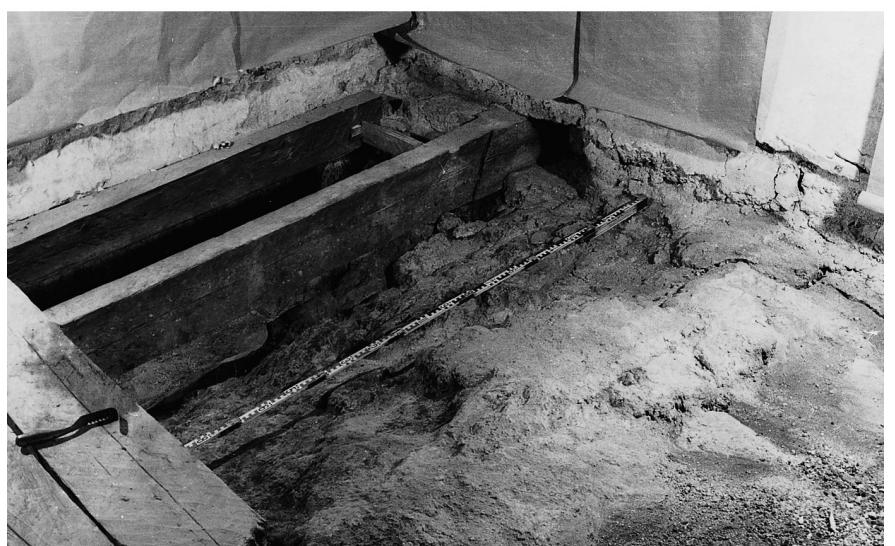
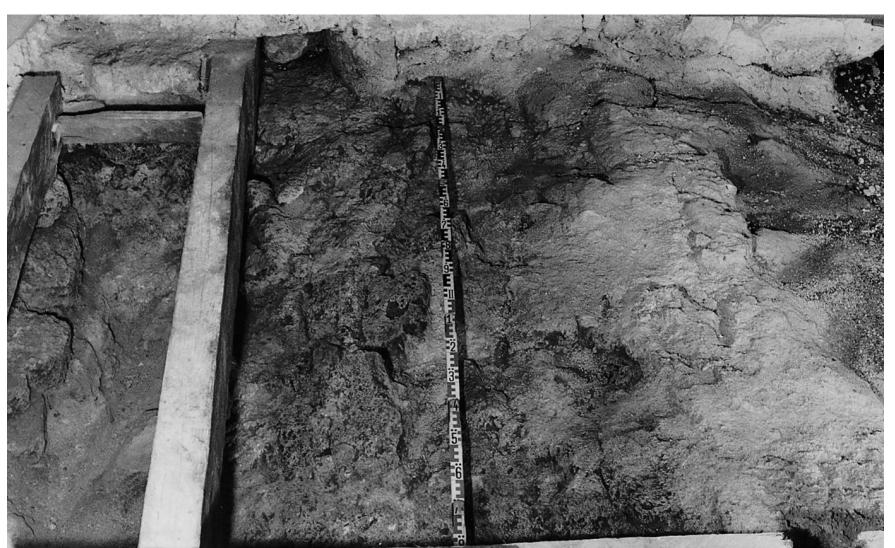
Tafel 26

Frauenwörth, Torhalle, Schnitt im Chorraum der Michaelskapelle. – 1 Mörtelbett des Bodens V aus diagonal verlegten Platten und Balkenlager des Bodens VI, von W; 2,3 Lagerbalken des Bodens III in der Nordhälfte und breites Mauerloch mit gestufterm Boden in der Ostwand, von SW bzw. W.

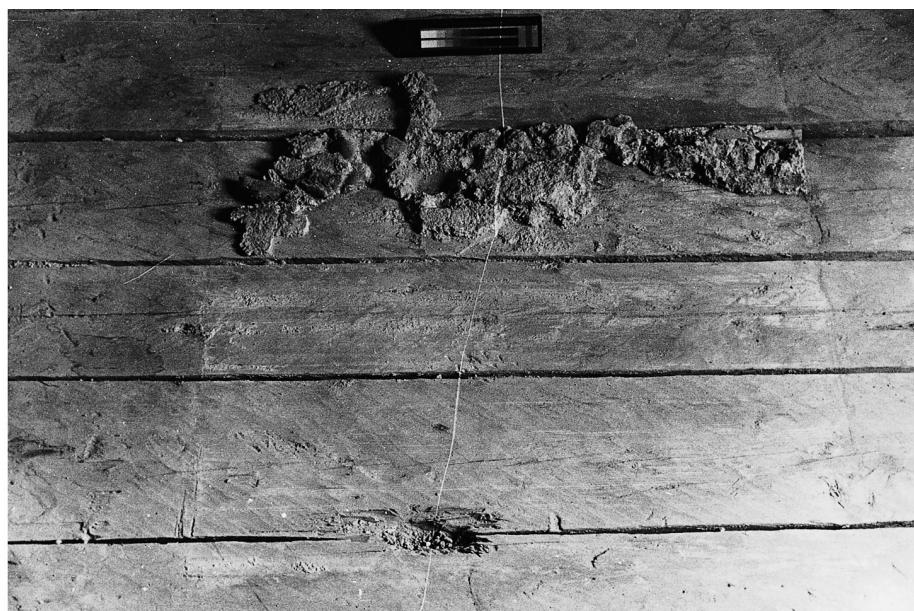
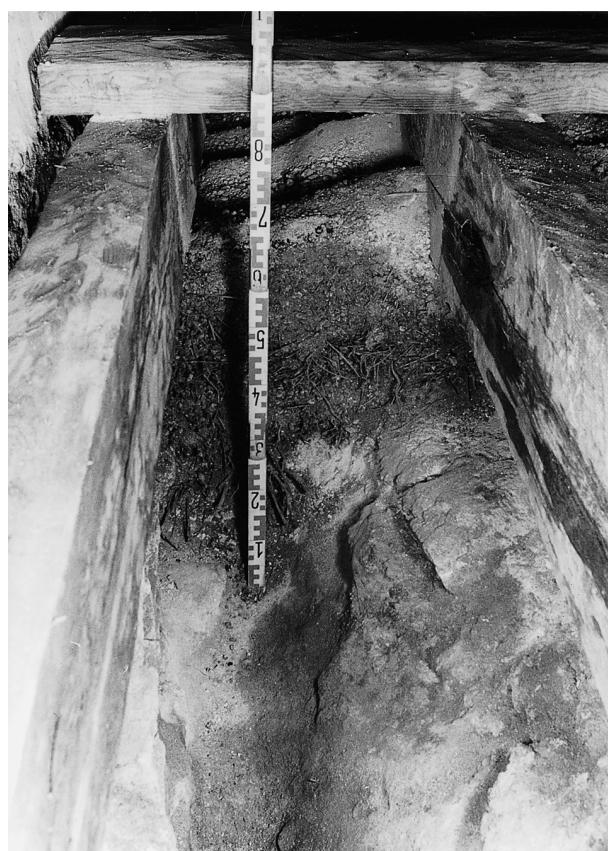
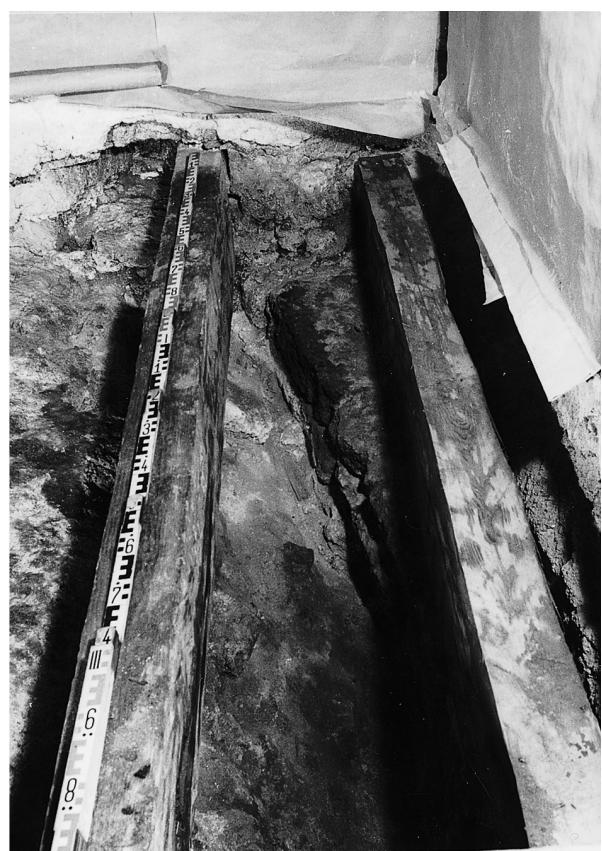
Frauenwörth, Torhalle, Schnitt im Chorraum der Michaelskapelle. – 1 Ausschnitt des Bodens III mit Rest vom Mörtelbett des Altarstipes, von W; 2.3 Nord- und Südhälften mit den Lagerbalken des Bodens III, von W.

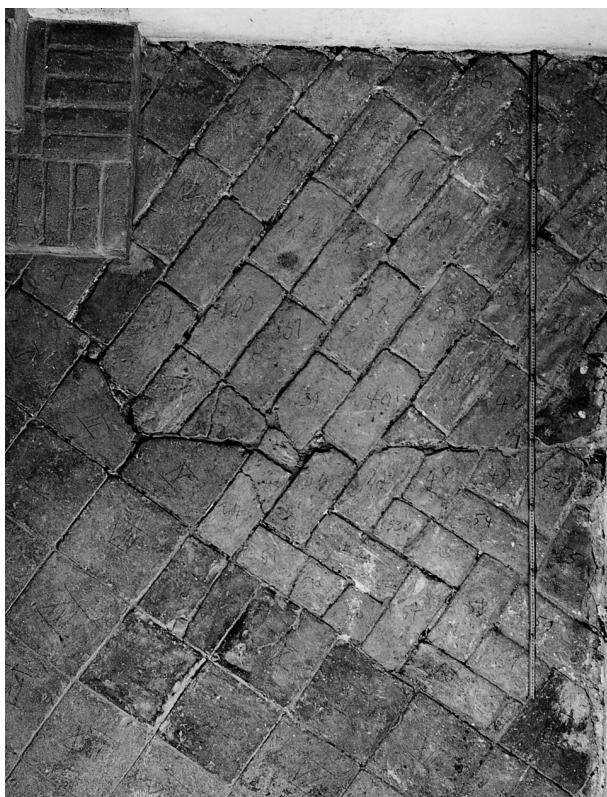
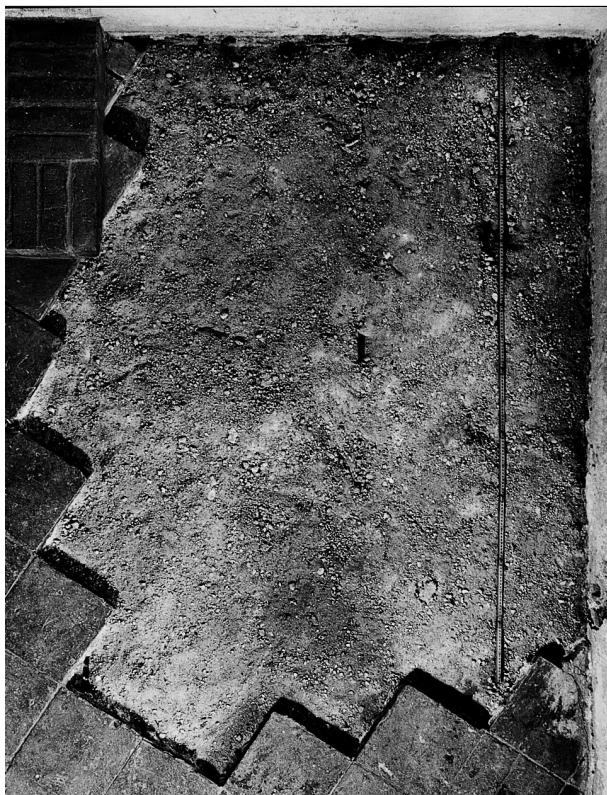
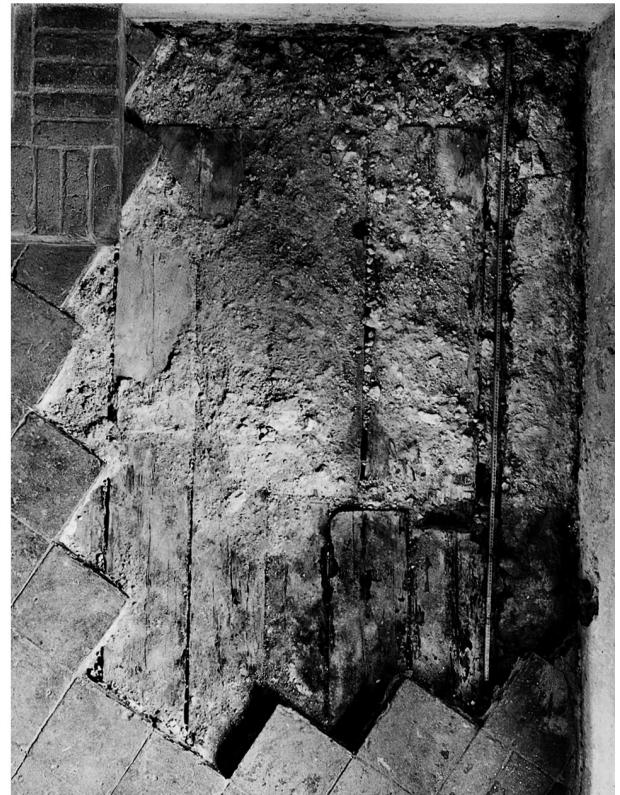
Tafel 28

Frauenwörth, Torhalle, Schnitt „Christusaltar“ im Saal der Michaelskapelle. – 1 Plattenboden V und Ausflickung mit Backsteinen (Va); 2 Mörtelbett des Bodens V/Va; 3 Unterlage des Mörtelbettes; 4 Bohlenboden III mit anhaftenden Kalkmörtelresten. – N links.

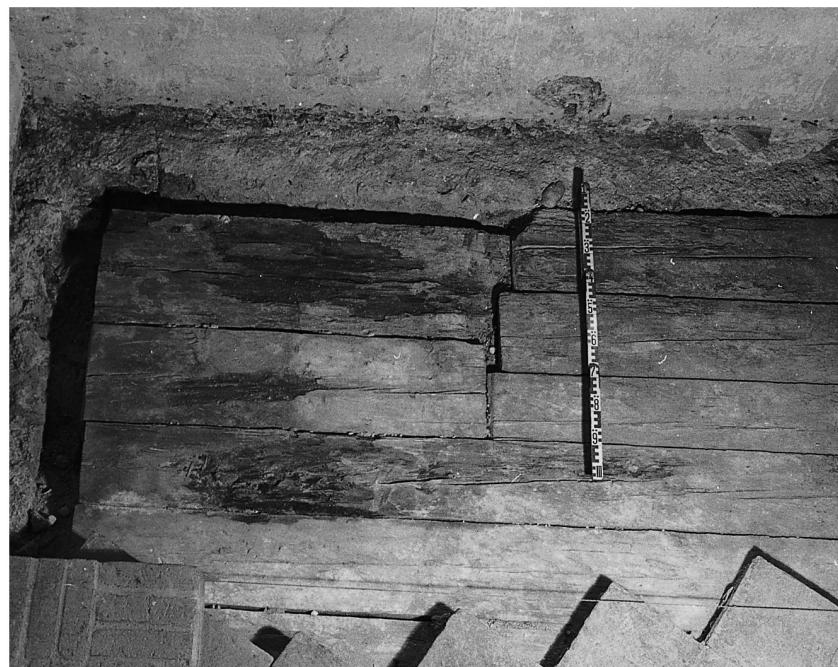
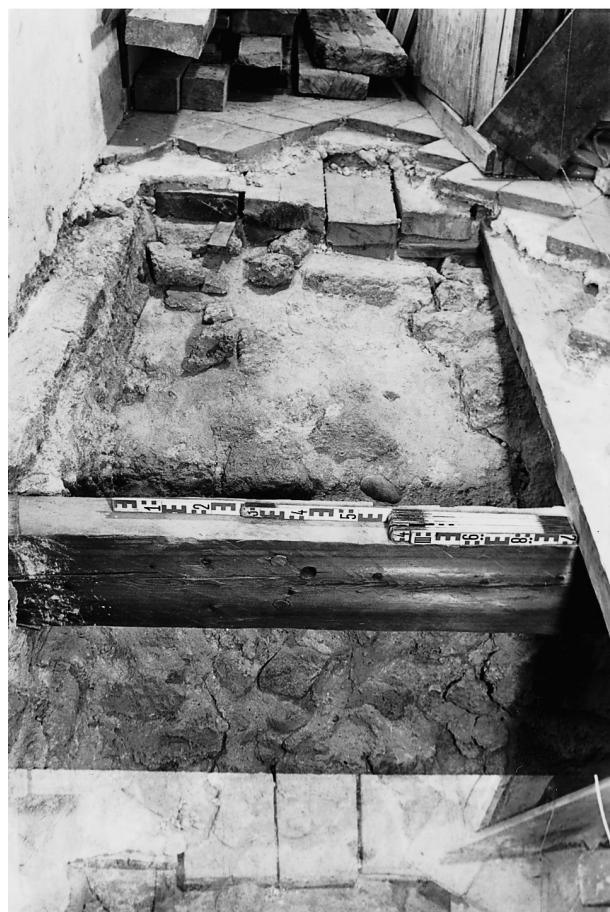
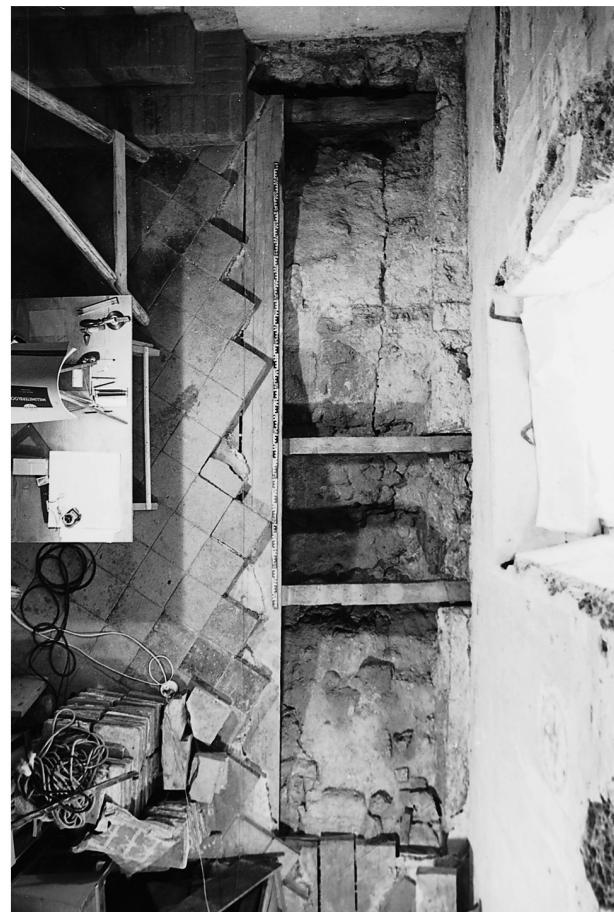
Frauenwörth, Torhalle, Schnitt „Christusaltar“ im Saal der Michaelskapelle. – 1 Bohlenboden III mit Vergrauungsmerkmalen am Standort des Altarstipes, von N; 2 Westteil mit Lagerbalken 4 nach Abnahme der Holzbohlen, von O; 3 Gesamtfläche mit den Lagerbalken 1, 2 und 4, N links.

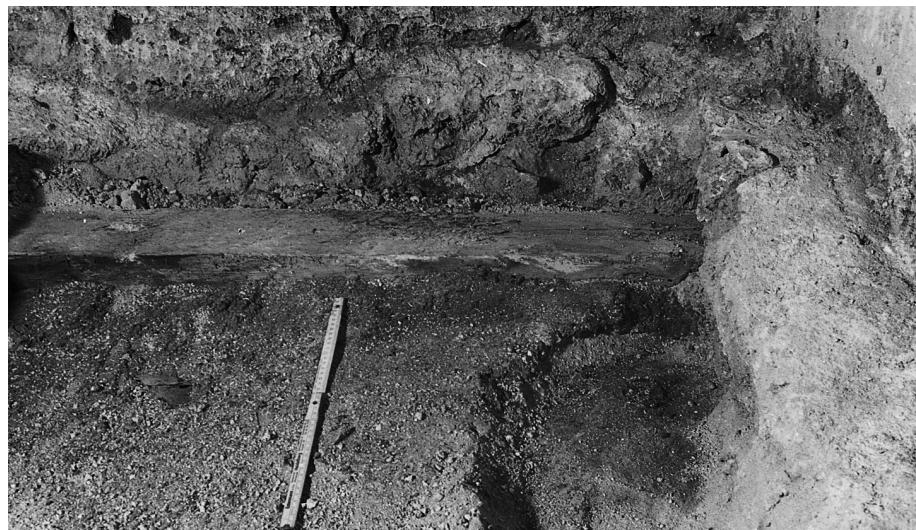
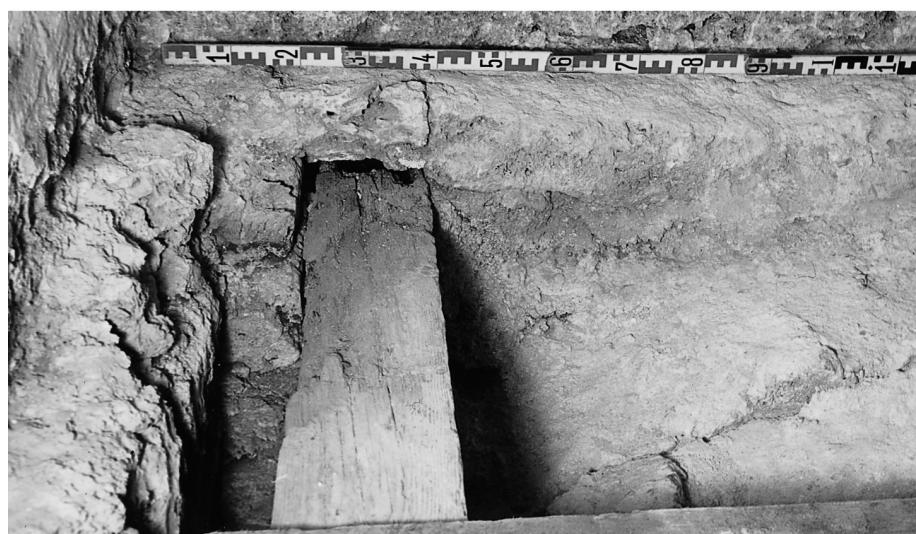
Tafel 30

Frauenwörth, Torhalle, östlichster Abschnitt des Schnittes „Christusaltar“ im Saal der Michaelskapelle. – 1 Lagerbalken 1 vor der Ostwand, davor „Mörtelgrus“ bzw. „Putzstücke“ mit dunkelgrauer Oberfläche, von W; 2 Südwestecke nach Wegnahme des Mörtelgruses, von NW; 3 nach weiterer Freilegung der östlichsten Gewölbetasche, von N.

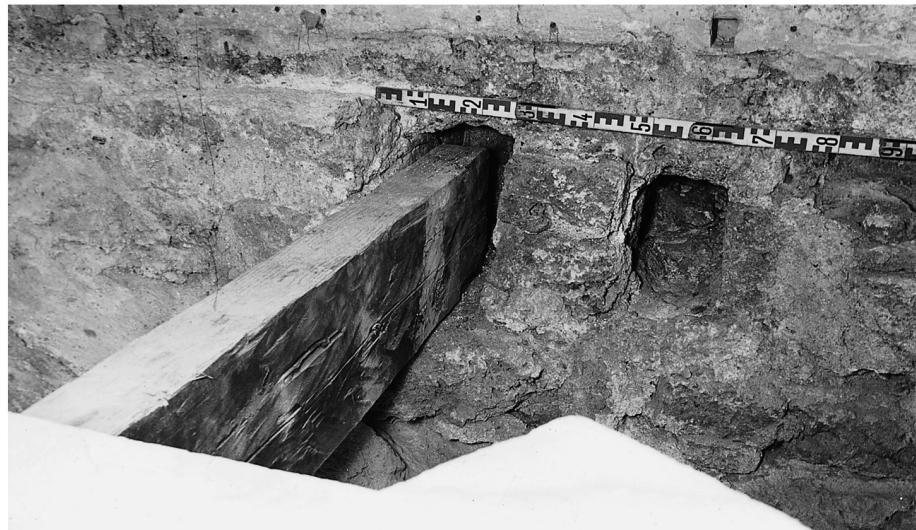
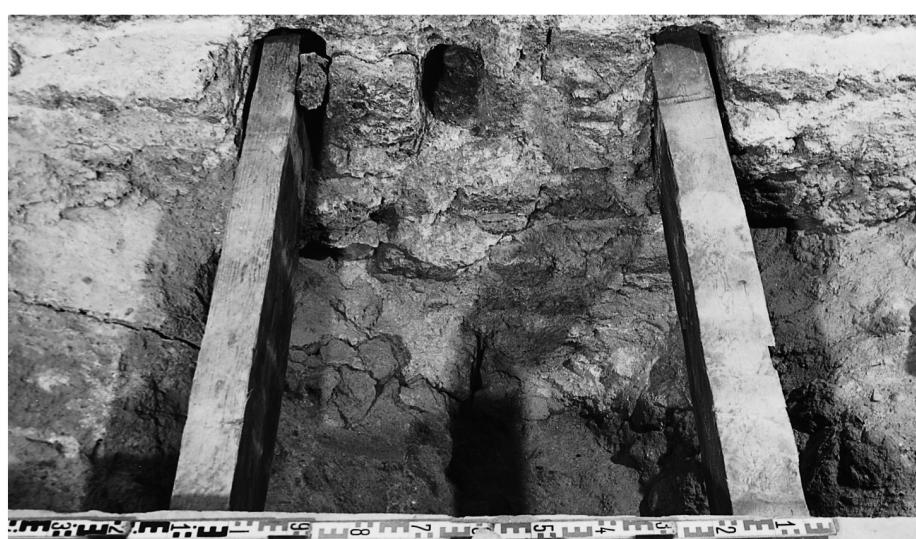
Frauenwörth, Torhalle, südliche Saalwand der Michaelskapelle. – 1.2 Balkenlöcher 2 u. 3 und darin ruhender Lagerbalken 2 des Bodens III; 3 Balkenlöcher 2–4 im Zwickel zwischen östlicher und mittlerer Gewölbetonne.

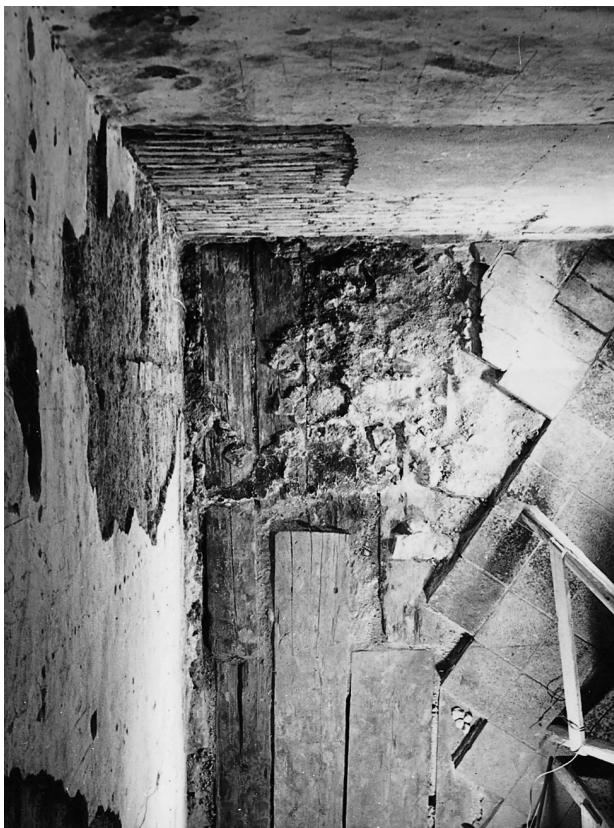
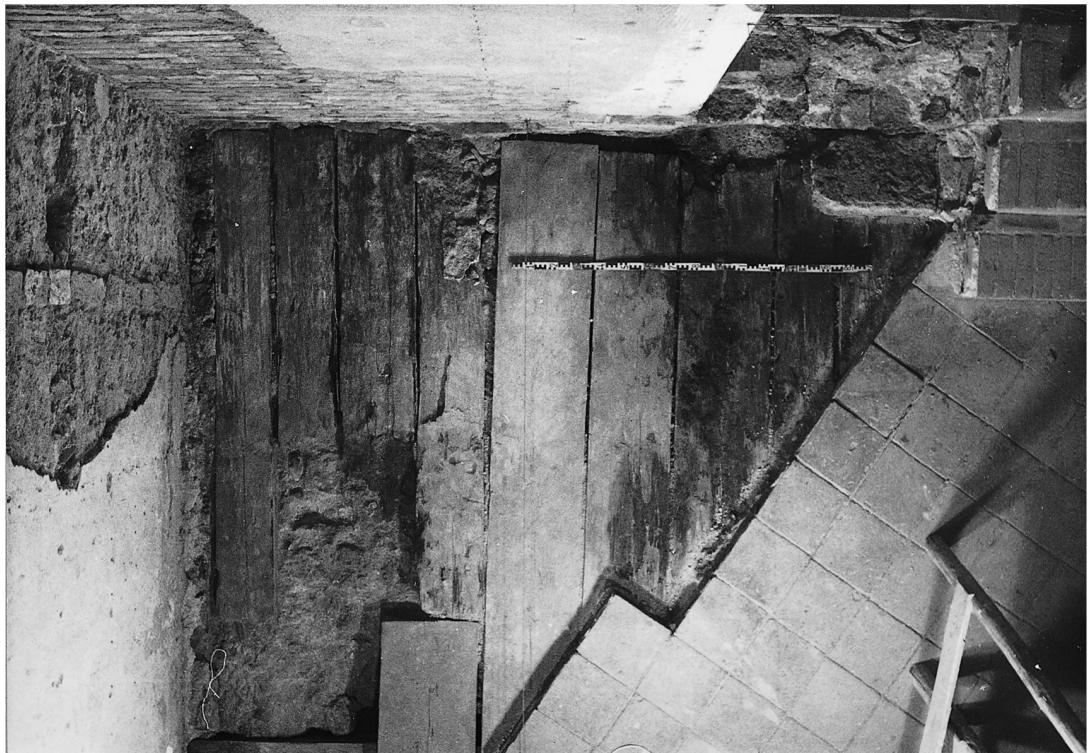
Frauenwörth, Torhalle, Schnitt „Marienaltar“ im Saal der Michaelskapelle, Ostteil. – 1 Dielenboden III mit Mörtelbett am Standort des Altares; 2 nach S erweiterter Schnitt mit freiliegendem Lagerbalken 2 und estrichartiger Oberfläche der östlichen Gewölbebetonne (Boden I?) und Mörtelbett einer Stufe vor der Ostwand; 3 Boden III nach Wegnahme der Mörtelauflage. – N links.

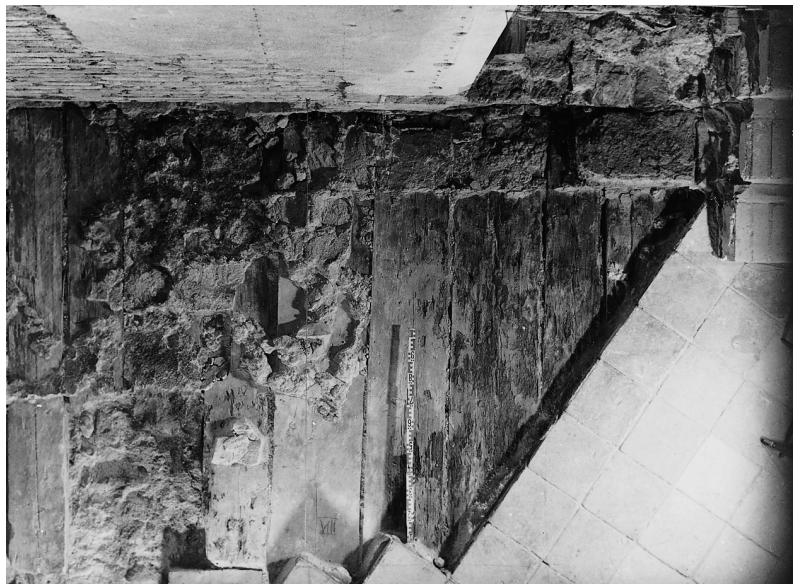
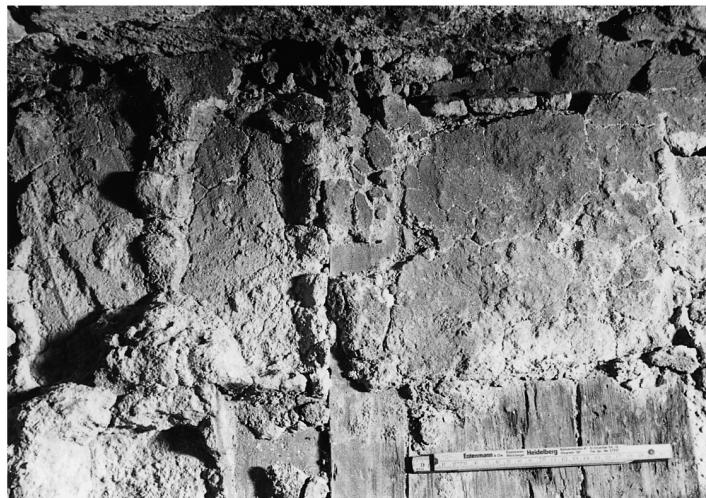
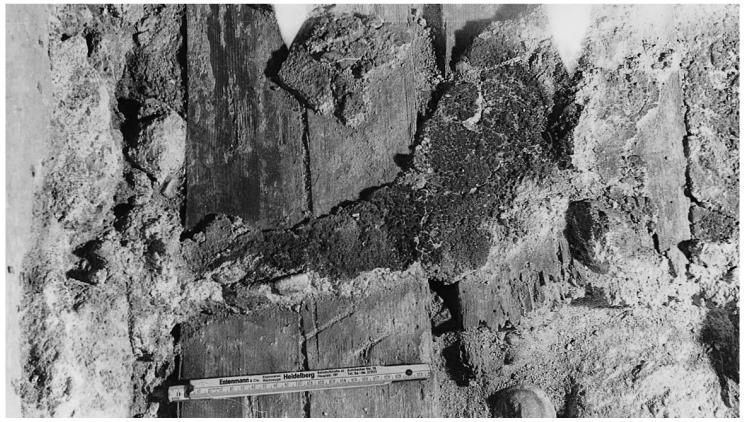
Frauenwörth, Torhalle, Schnitt Marienaltar im Saal der Michaelskapelle, Ostteil. – 1 Mörtelbett für die unterste Steinlage des Altarstipes und von Stufen auf seiner West- und Südseite, in der rechten Bildhälfte Reste der untersten Stufe zum Chor, z. T. als Abdruck im Mörtel; 2 Mörtelabdruck der nach N verlängerten Chorstufe auf den Dielen VIII u. IX vor dem Triumphbogen; 3 Mörtelabdruck einer Altarstufe auf den Dielen I u. II vor der Nordwand. – N links.
