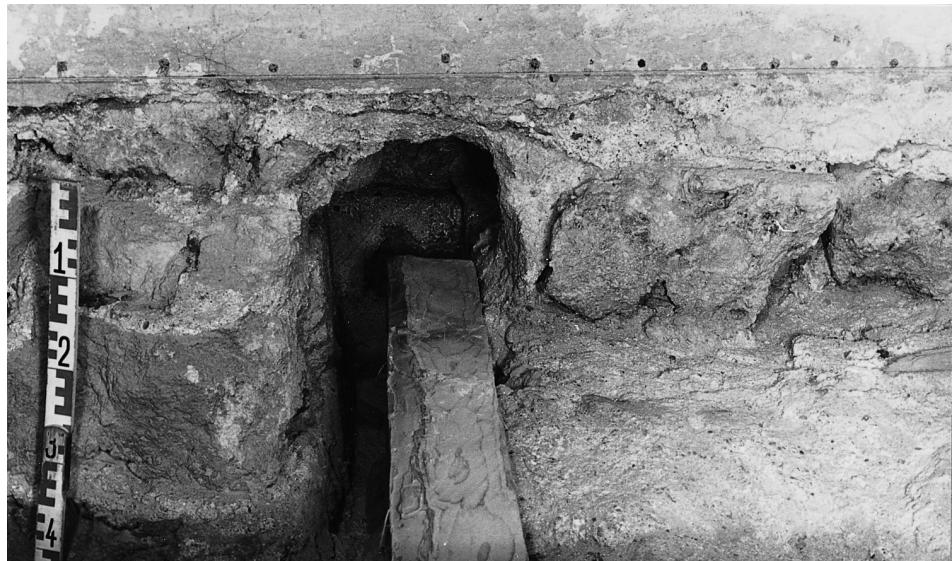
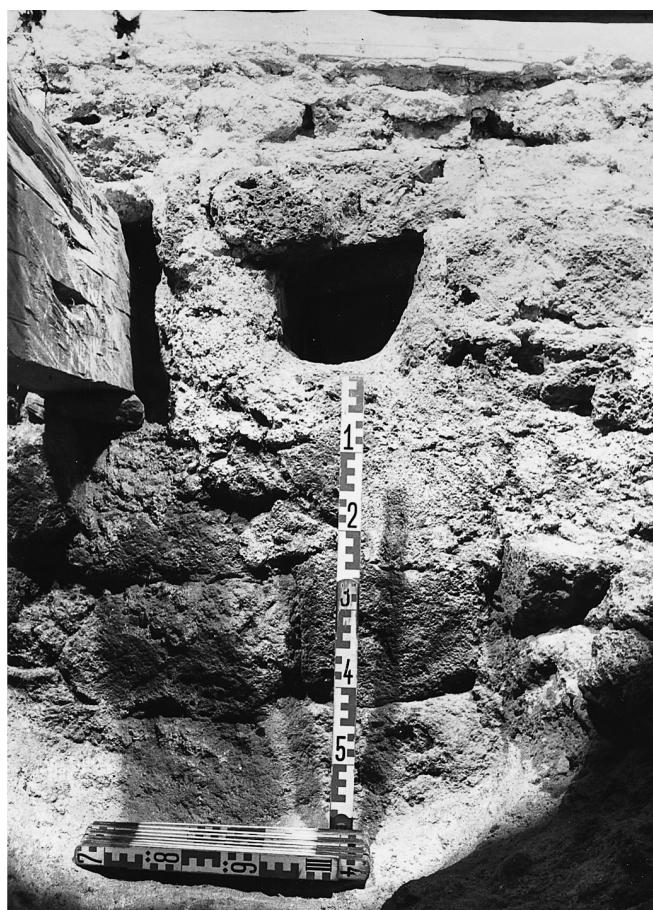
Frauenwörth, Torhalle, nördliche Saalwand der Michaelskapelle. – 1 Balkenloch und Lagerbalken 2, daran nach O anschließend estrichartige Oberfläche der östlichen Gewölbetonne; 2 leeres Balkenloch 3 für Boden II und Balkenloch 4 mit Lagerbalken des Bodens III.

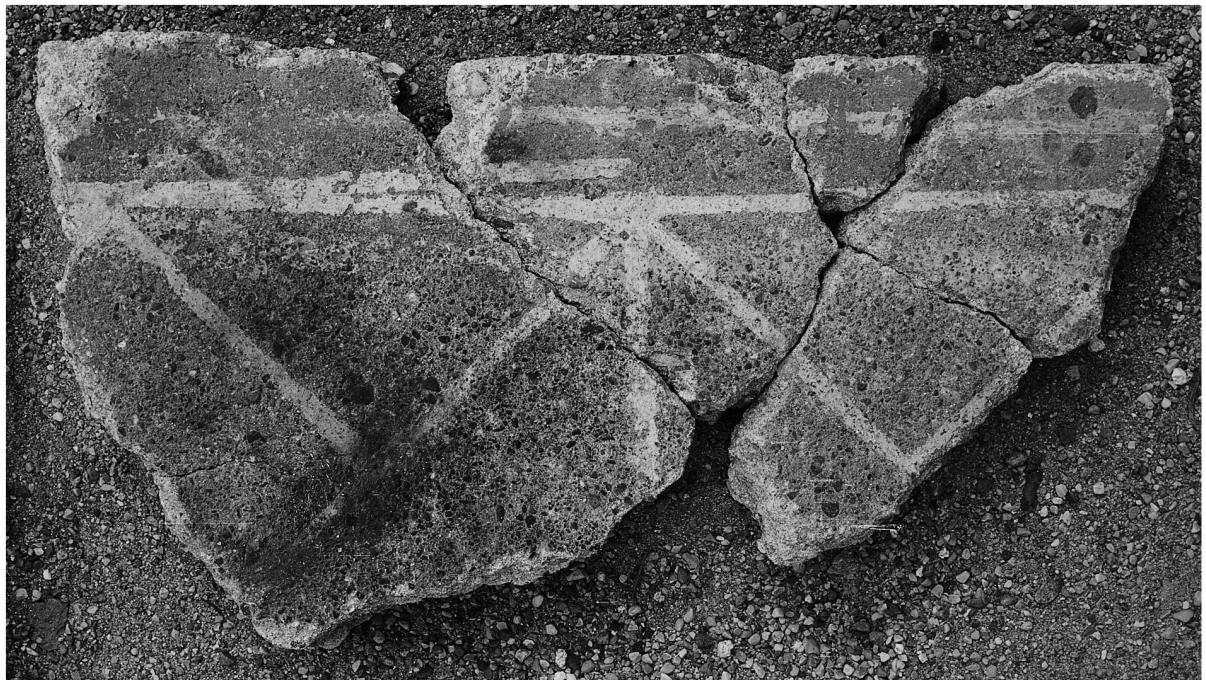
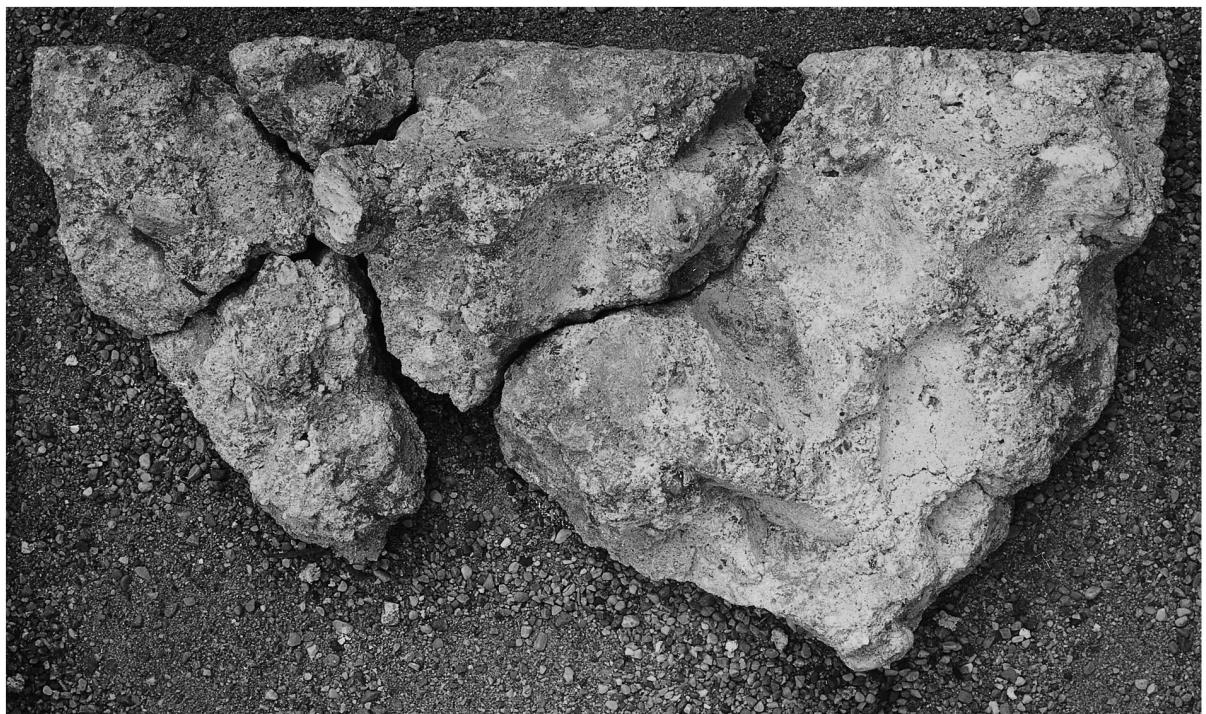
Frauenwörth, Torhalle, Fragment der Randzone eines Schmuckfußbodens (Boden I) aus dem Saal der Michaelskapelle, Zustand nach der Auffindung (1964). – 1 Vorderseite; 2 Rückseite mit Abdrücken der Kieselrollierung. – M. 1:3.

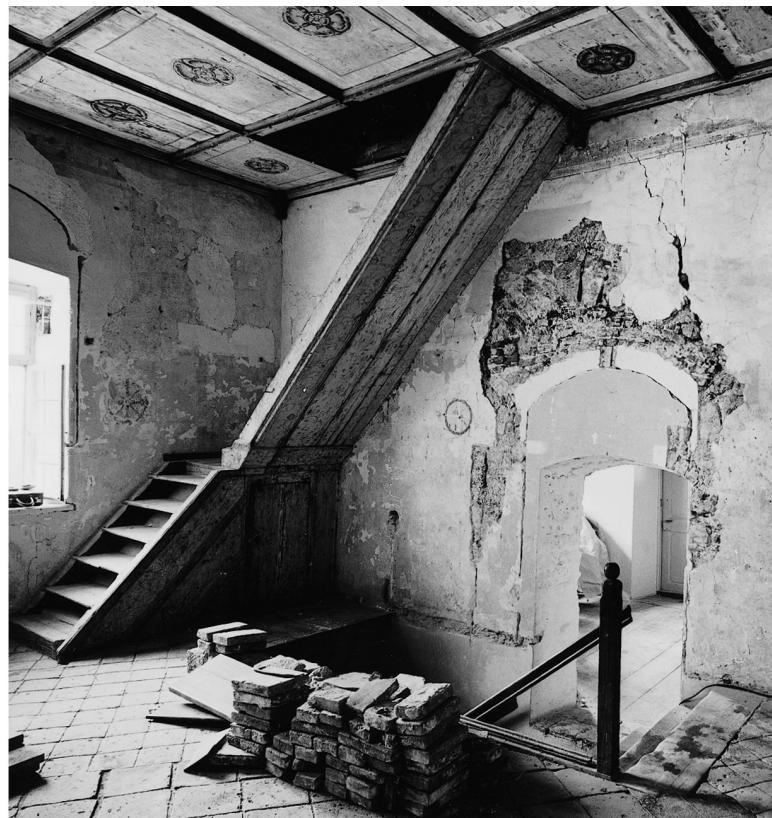
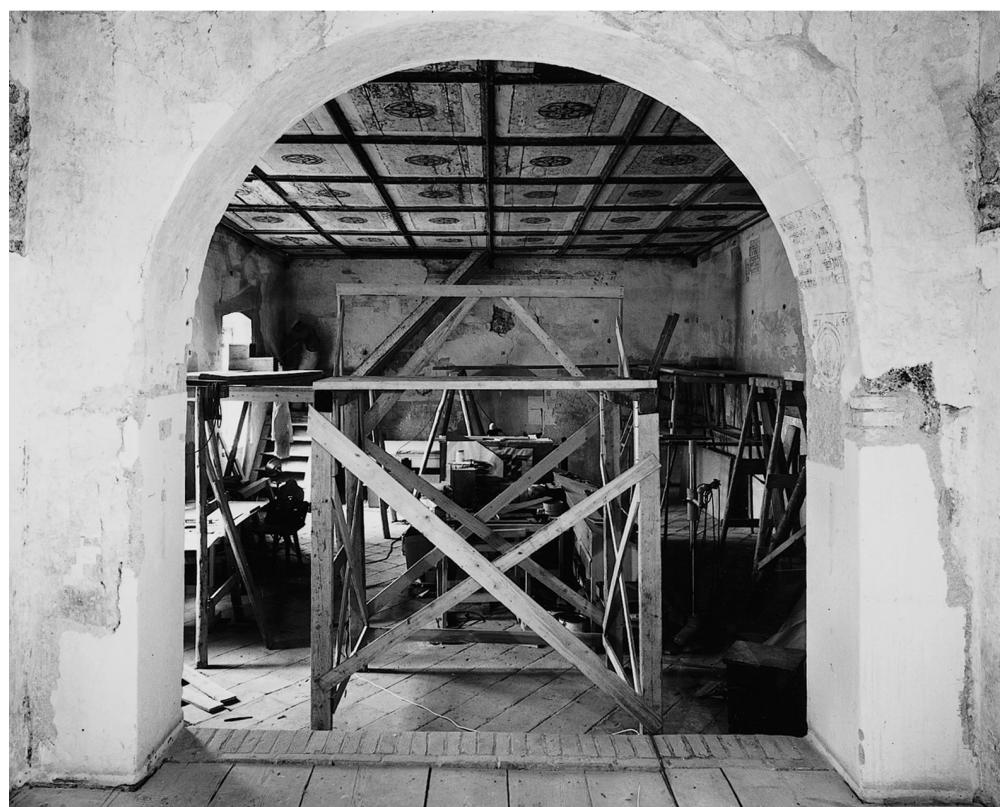
Tafel 36

Frauenwörth, Michaelskapelle im Obergeschoß der Torhalle. – 1 Südwestecke des Saales mit dem Türbogen in der Westwand zum Vikarhaus und den Stiegen aus dem Erdgeschoß und zum Dachraum; 2 Blick aus dem Altarraum (mit Dielenboden VI) in den Saal mit barockzeitlicher Kassettendecke.

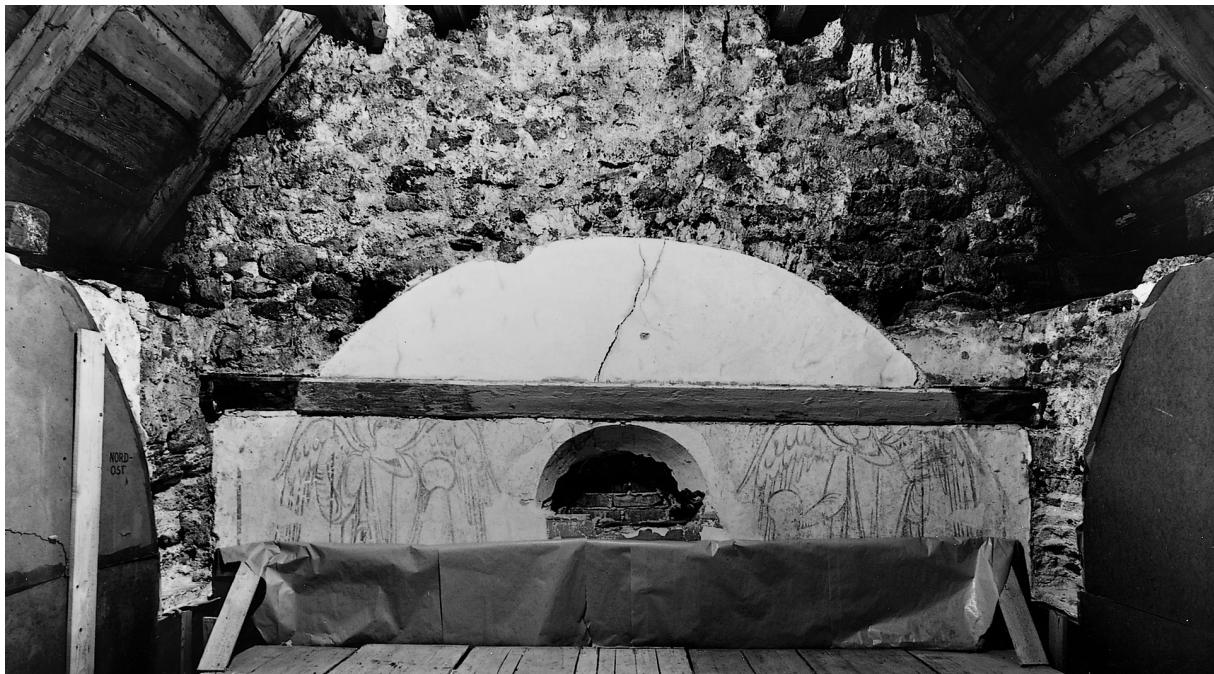
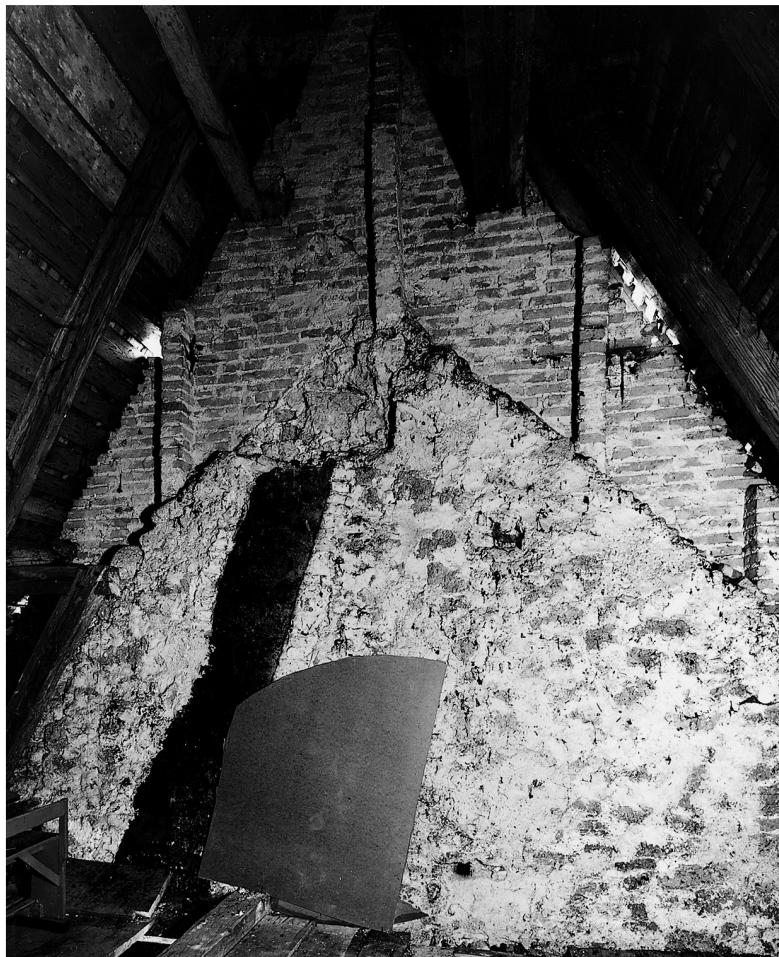
Frauenwörth, Torhalle. – 1 Östliche Giebelwand des Chores nach Ausbau der spätmittelalterlichen Gewölbedecke;
2 Ostgiebel des Langhauses mit jüngerer Backsteinaufmauerung.

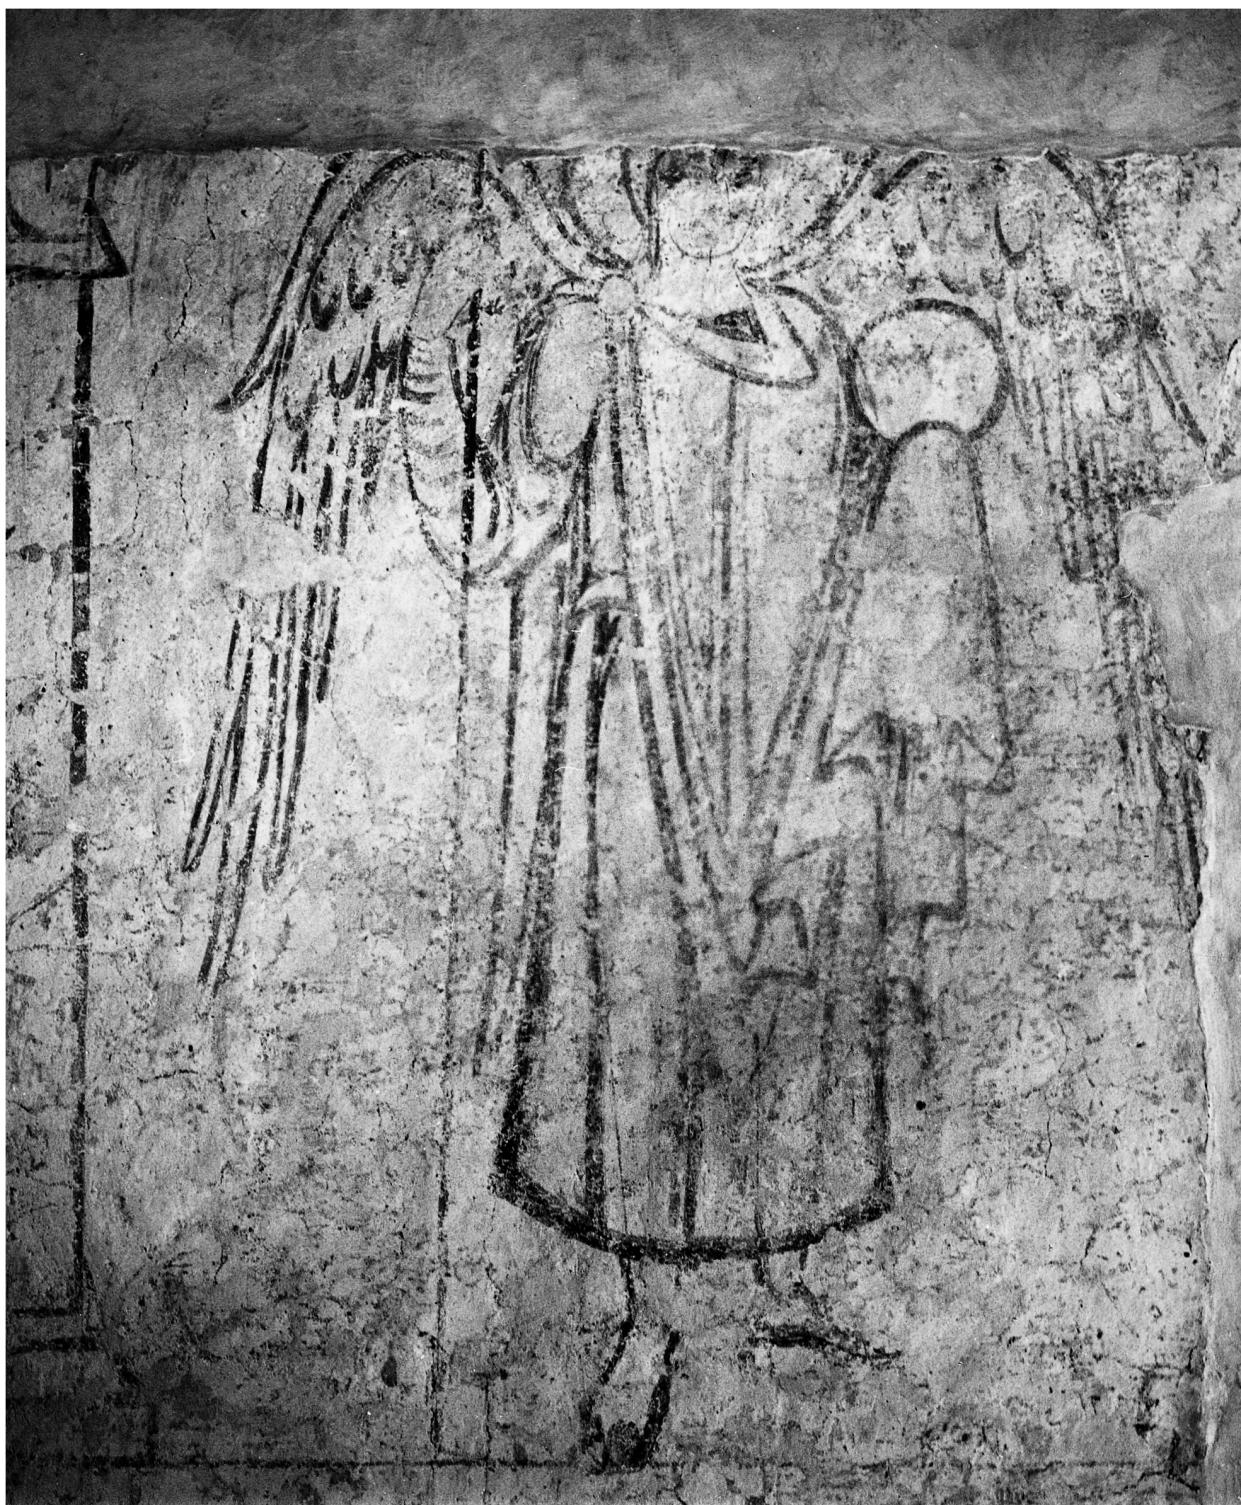
Frauenwörth, Torhalle. Nördlicher Engel an der Chorostwand der Michaelskapelle.

Frauenwörth, Torhalle, Gewandausschnitte der Engelzeichnungen im Chor der Michaelskapelle.
(1 = *Taf. 38*; 2 = *Taf. 39*; 3 = *Taf. 40*; 4 = *Taf. 41*).

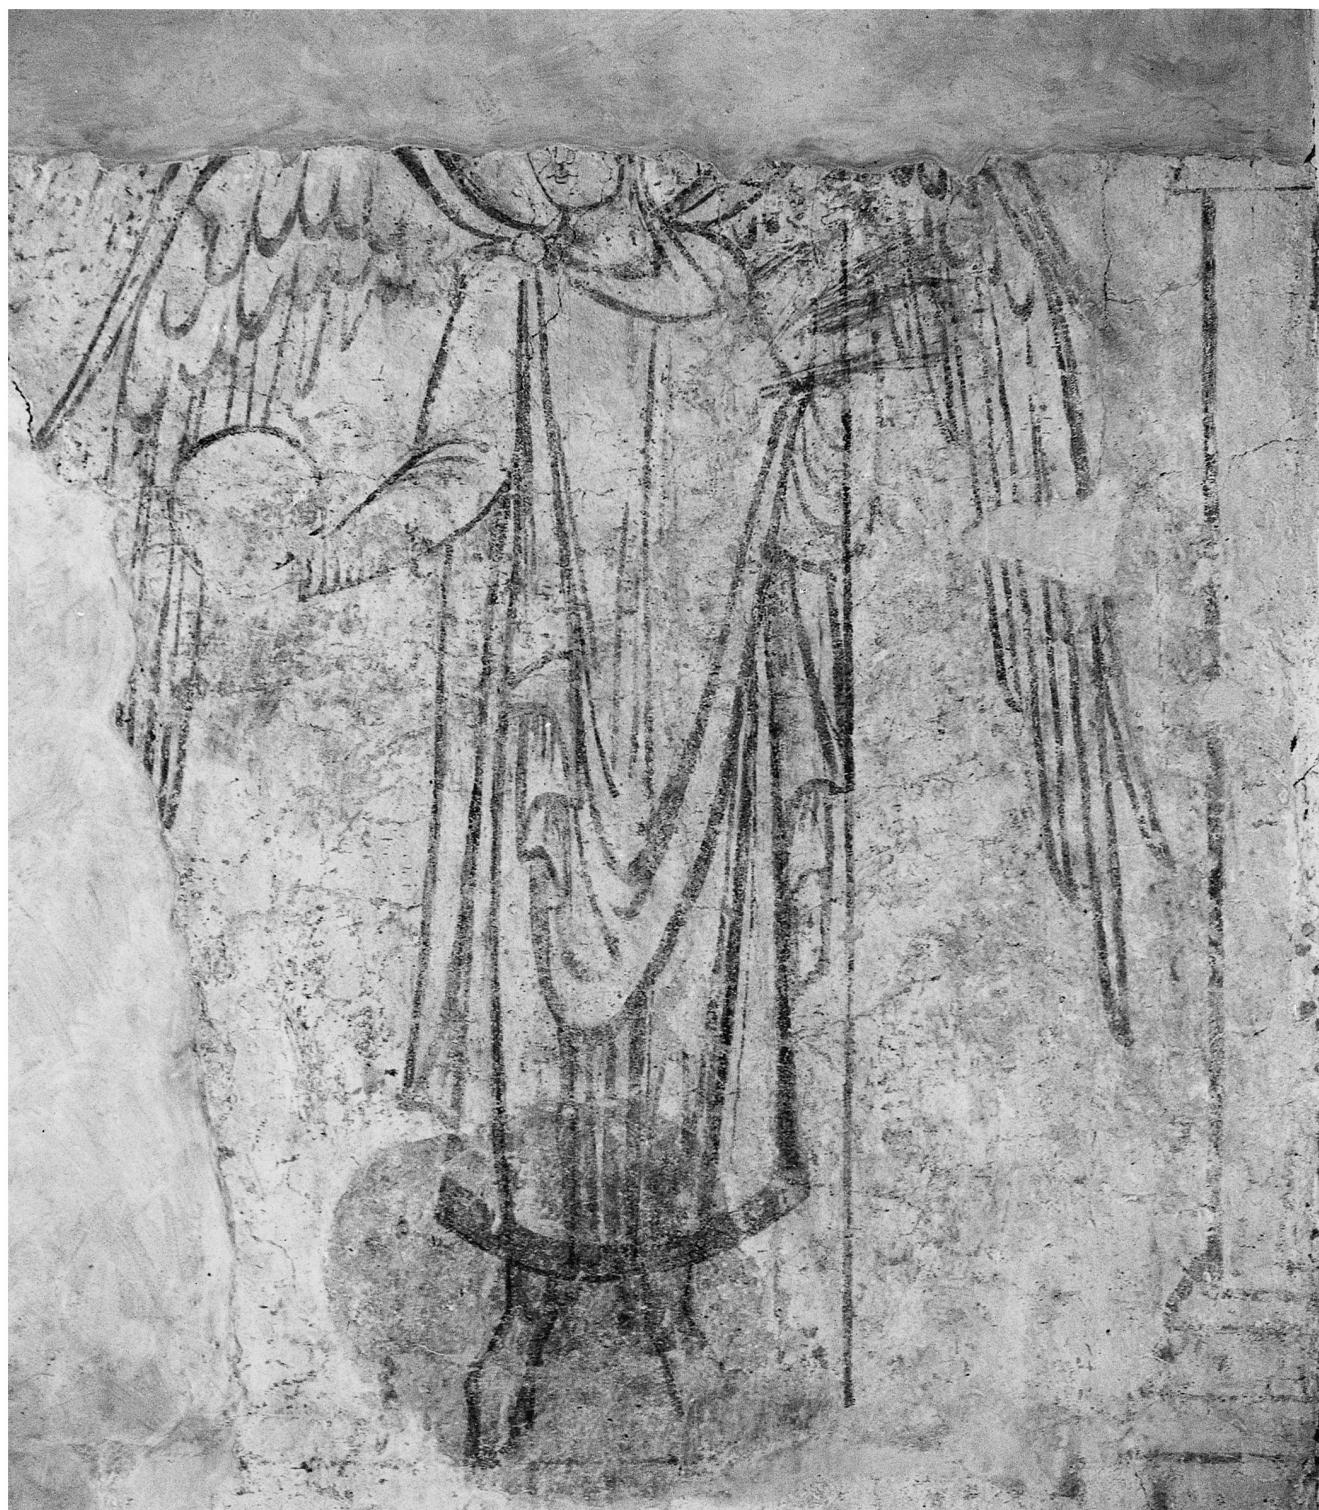
Frauenwörth, Torhalle. Südlicher Engel an der Chorostwand der Michaelskapelle.

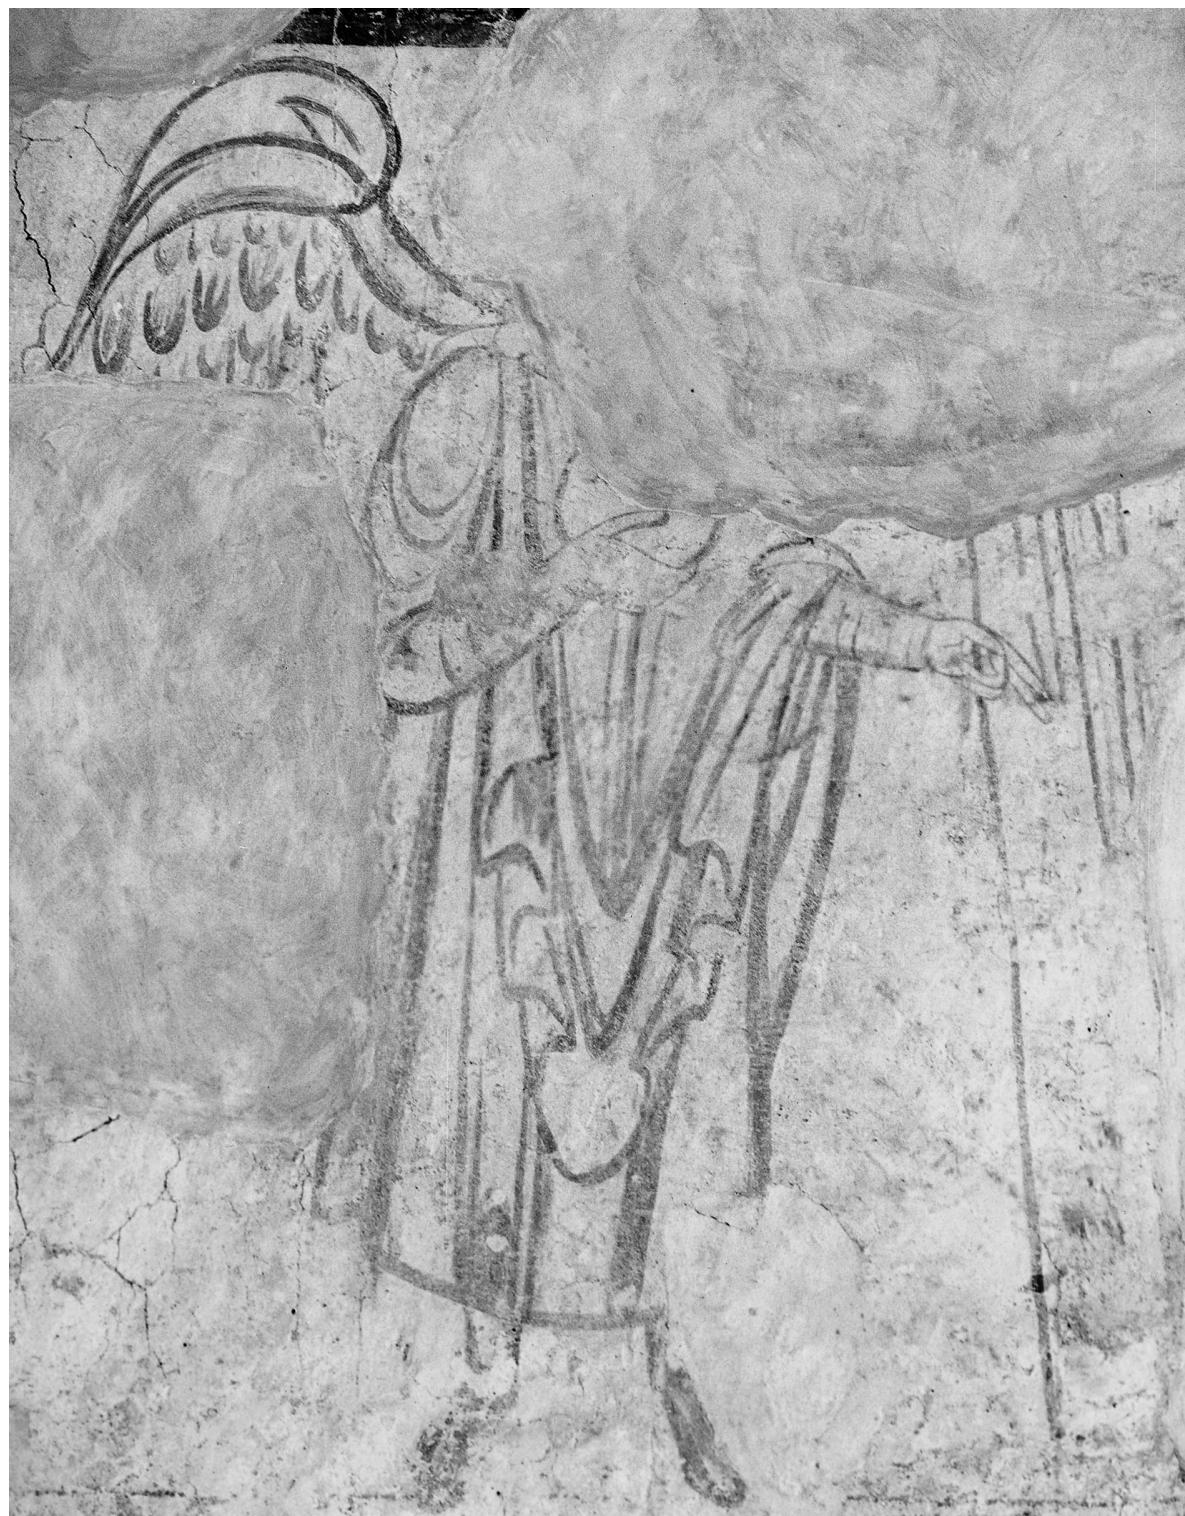
Frauenwörth, Torhalle. Westlicher Engel an der Chornordwand der Michaelskapelle.

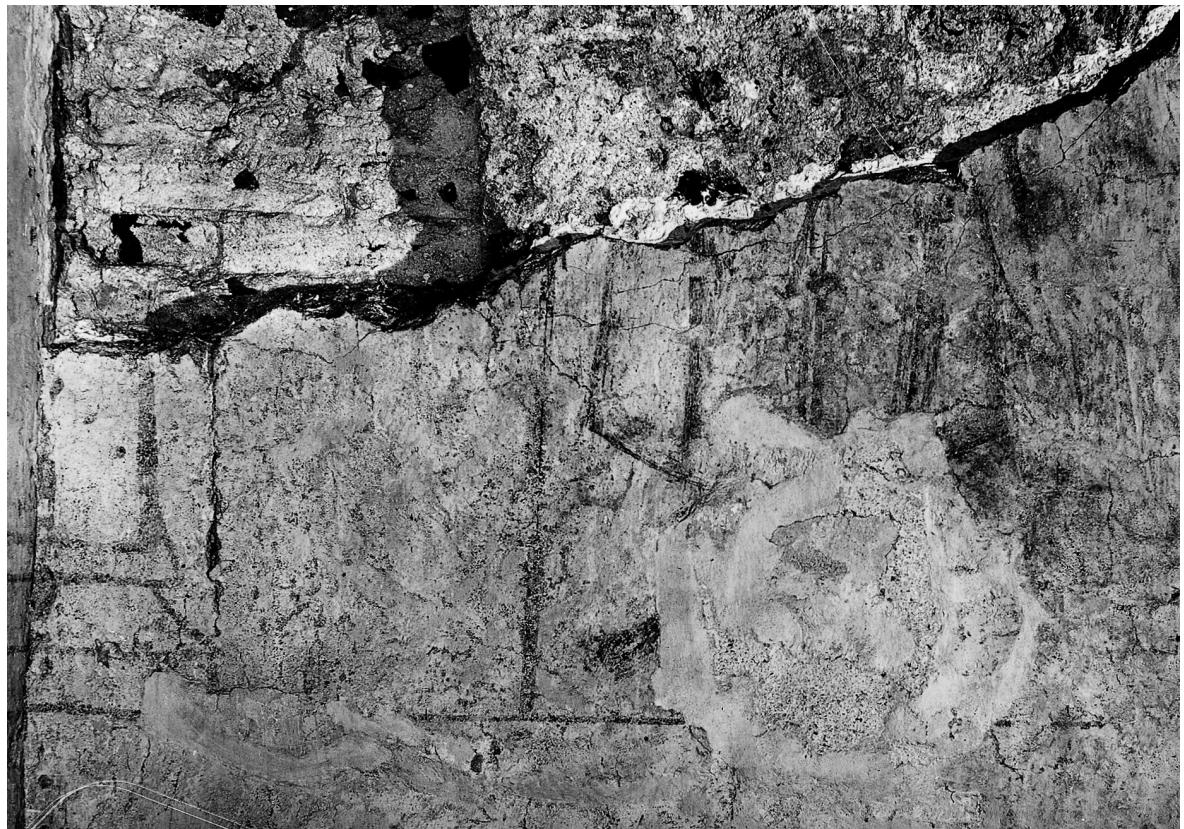
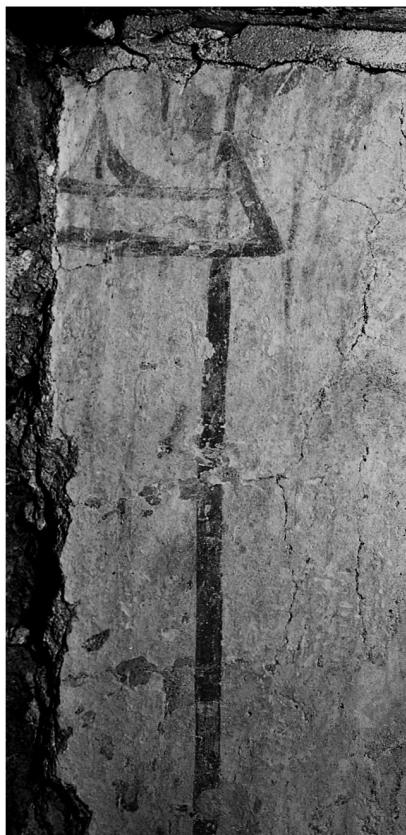
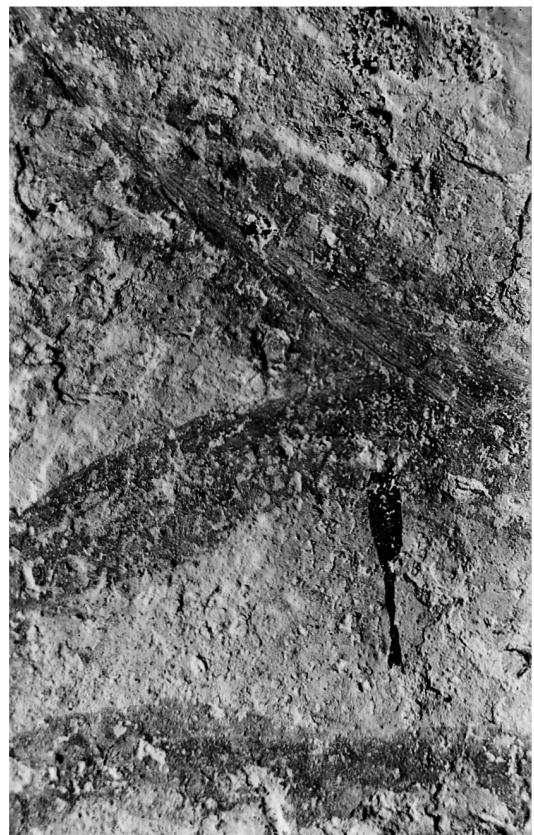
Tafel 42

Frauenwörth, Torhalle. – 1 Reste einer Engelzeichnung und einer Säulenbasis im Ostteil der Chorsüdwand der Michaelskapelle; 2 Oberteil einer Säule mit Kapitell in der Nordostecke (vgl. *Taf. 38*); 3 intensiv-rote Farbränder im Bereich der rechten Schulter des nördlichen Engels auf der Ostwand (vgl. *Taf. 38*).

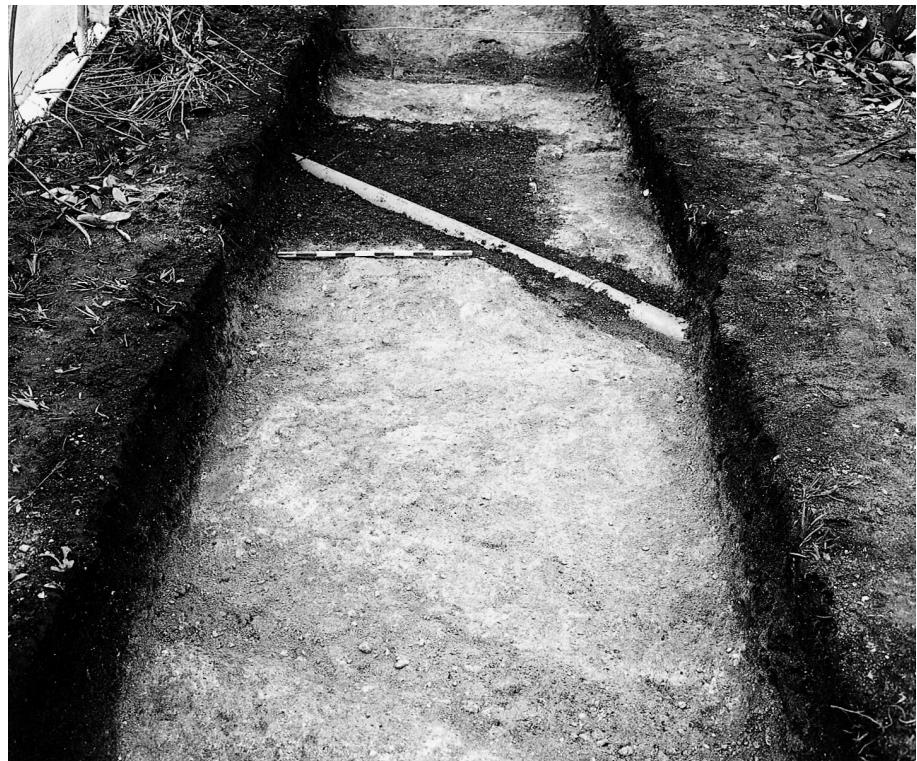
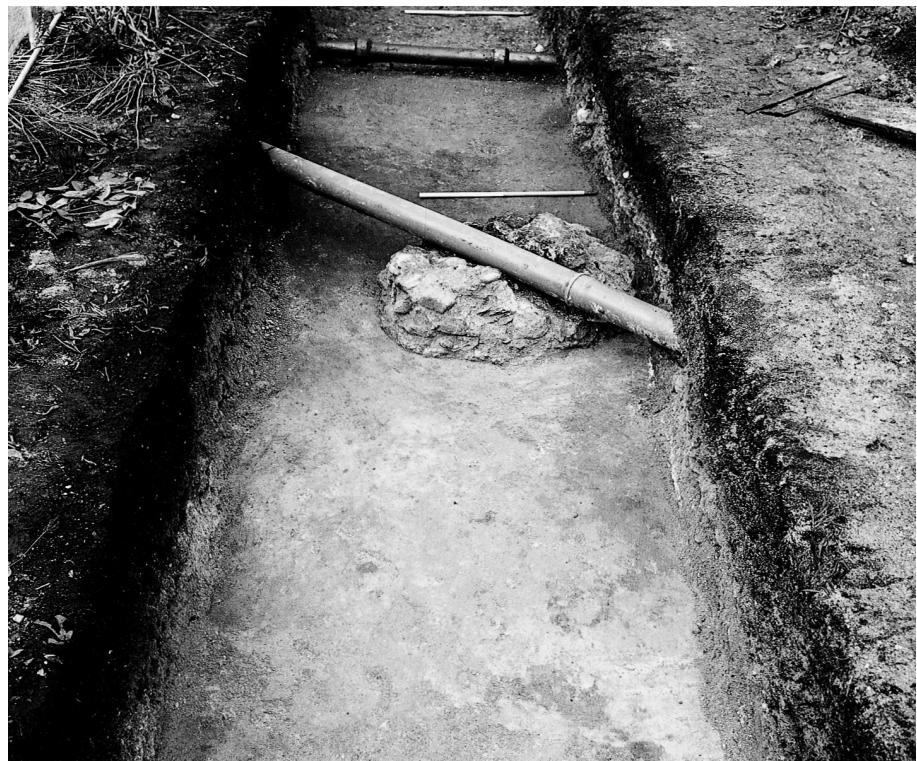
Frauenwörth, Südkloster, Fläche 1. – 1 Planum II mit Lauffläche auf Mörtelschutt und geringen Mörtelbettresten eines Backsteinbodens; 2 Planum III mit Estrich a und Pfeilerbasis 1. – Von N.

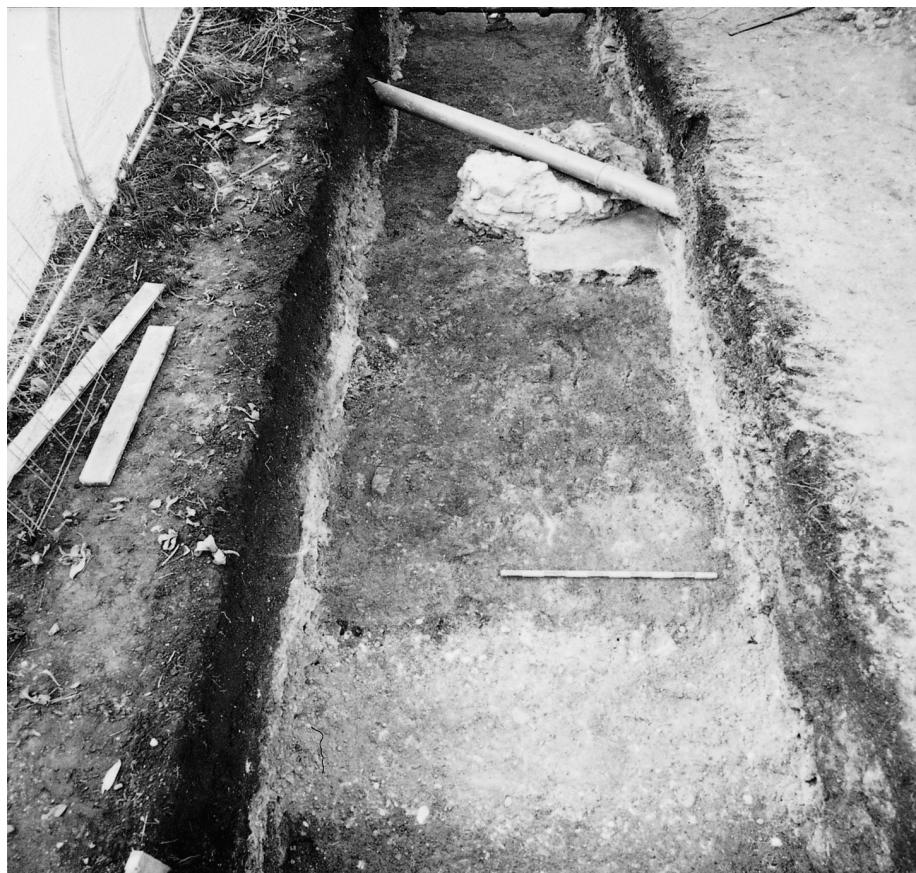
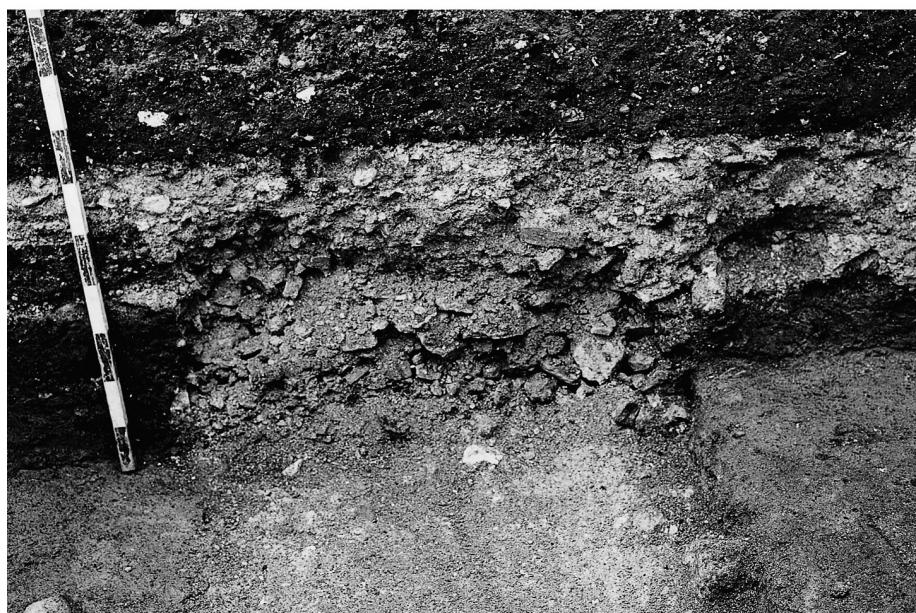
Frauenwörth, Südkloster, Fläche 1. – 1 Planum IV, im Vordergrund ausgeräumte Baugrube der M 1, daran anschließend verbrannter Lehm, von N; 2 Ausschnitt des Ostprofiles mit Schnitt durch die Baugrube der M 1.

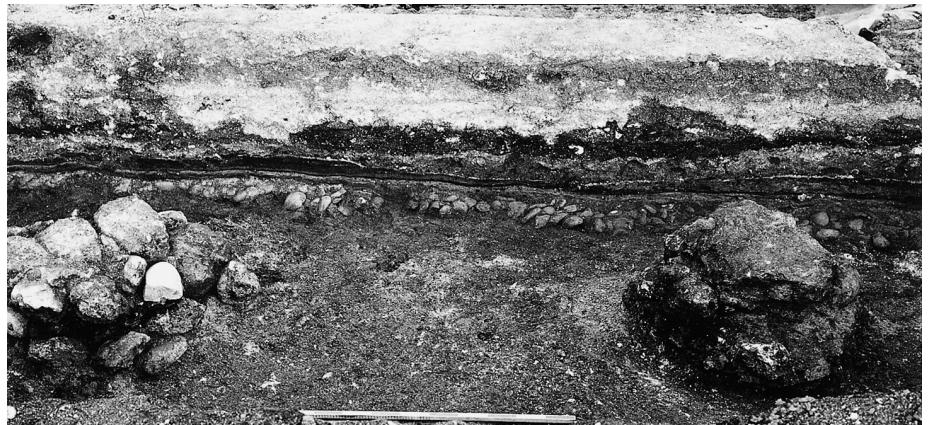
Frauenwörth, Südkloster, Grabungsflächen im Bereich des Südflügels. – 1 Fläche 14, Südprofil mit Paket von Laufhorizonten über Kieselpflaster im Kreuzgang, im Vordergrund die neuzeitlichen Pfeiler 6 und 7; 2 Fläche 6, Ostprofil, Estrich d, darunter geringe Reste des Estrichs e, im Schnitt; 3 Fläche 5, Planum IV mit Estrich b im Profil und Estrich a in der Fläche (vgl. *Taf. 53, 1*).

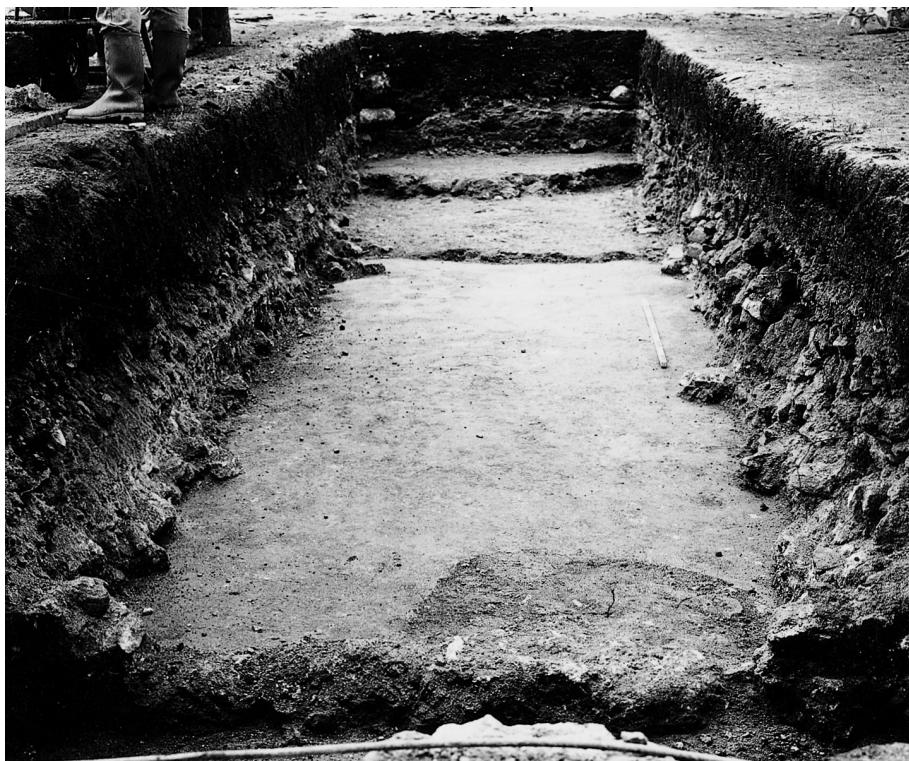
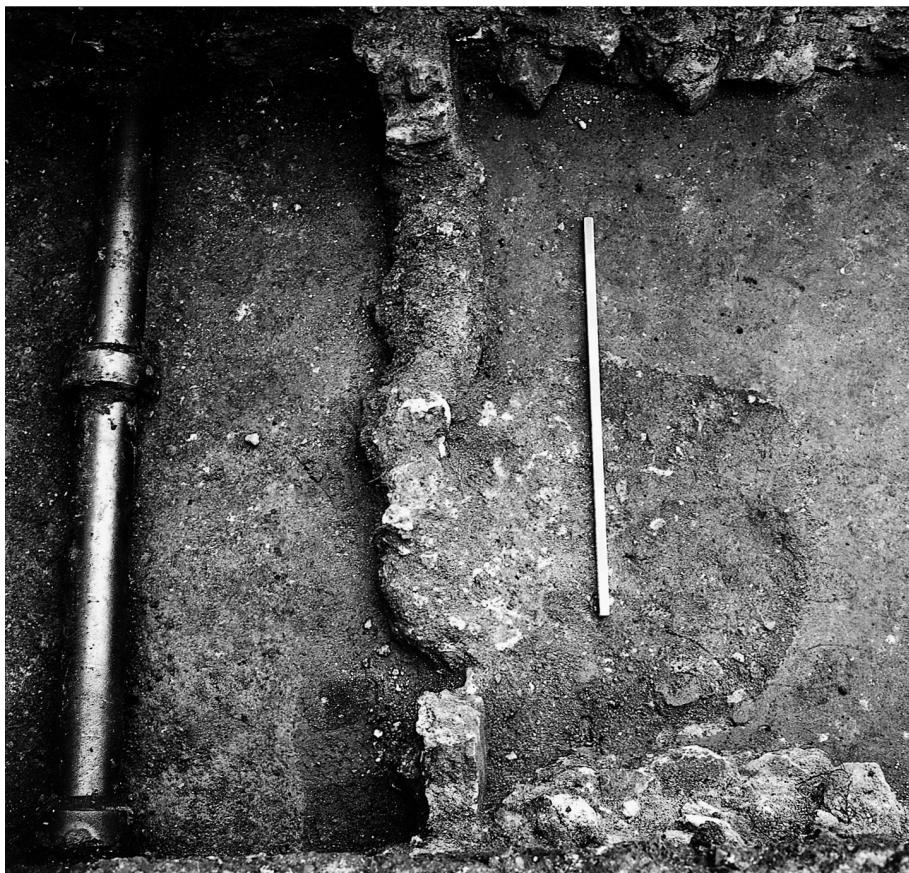
Frauenwörth, Südkloster, Planum IV der Fläche 5. – 1 im Vordergrund durch eine Grube gestörte „M 18“, daran anschließend Estrich c, im Hintergrund jenseits einer breiten Störung Estrich a, von W; 2 Ausschnitt mit gestörter „M 18“, N oben.

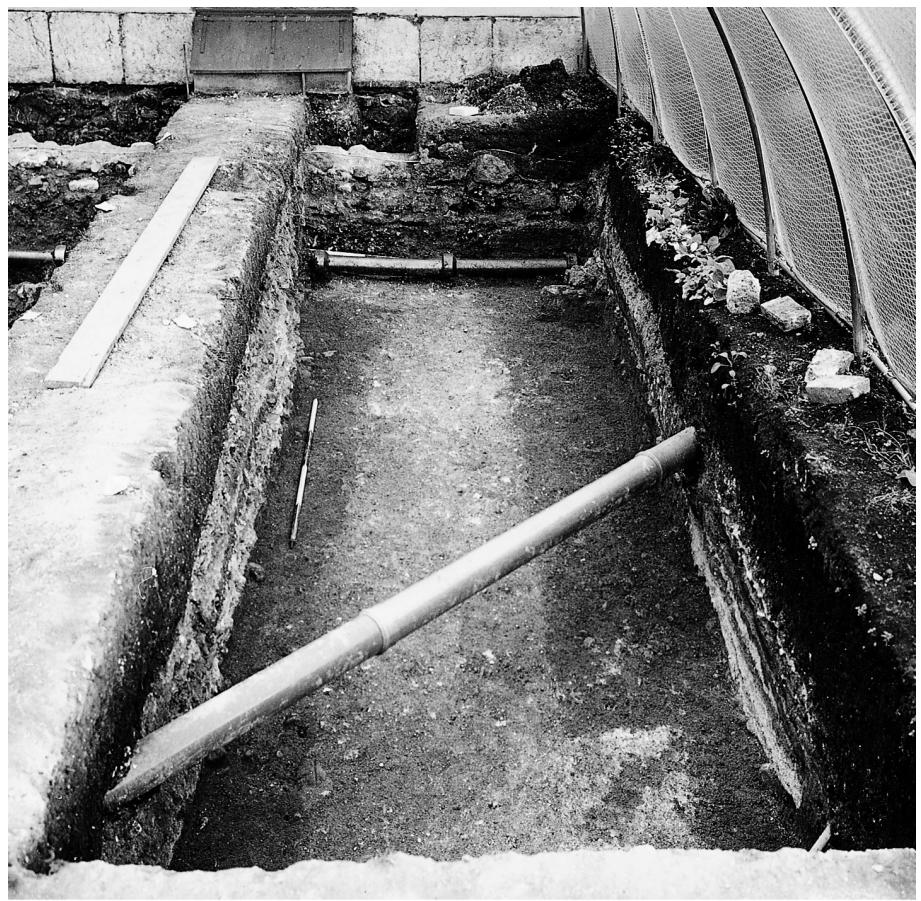
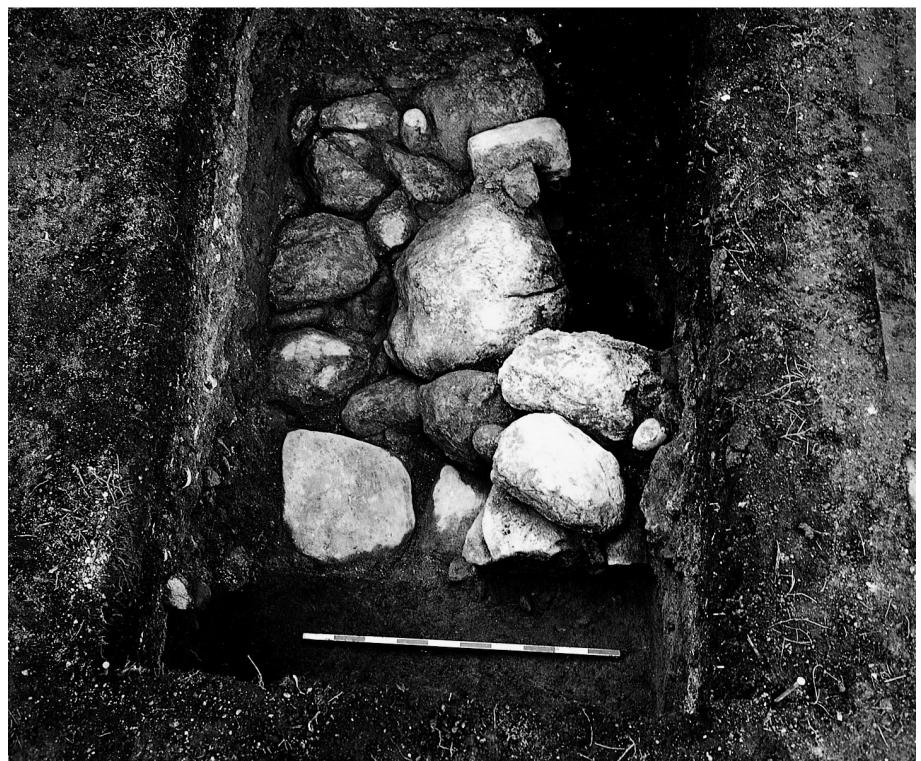
Frauenwörth, Südkloster, Flächen im Bereich des Südflügels. – 1 Planum VI der Fläche 9 von O mit Ausbruchgraben der M 7 und links im Hintergrund der M 20; 2 Fläche 15 von O mit Fundamentresten der M 3 und M 7.

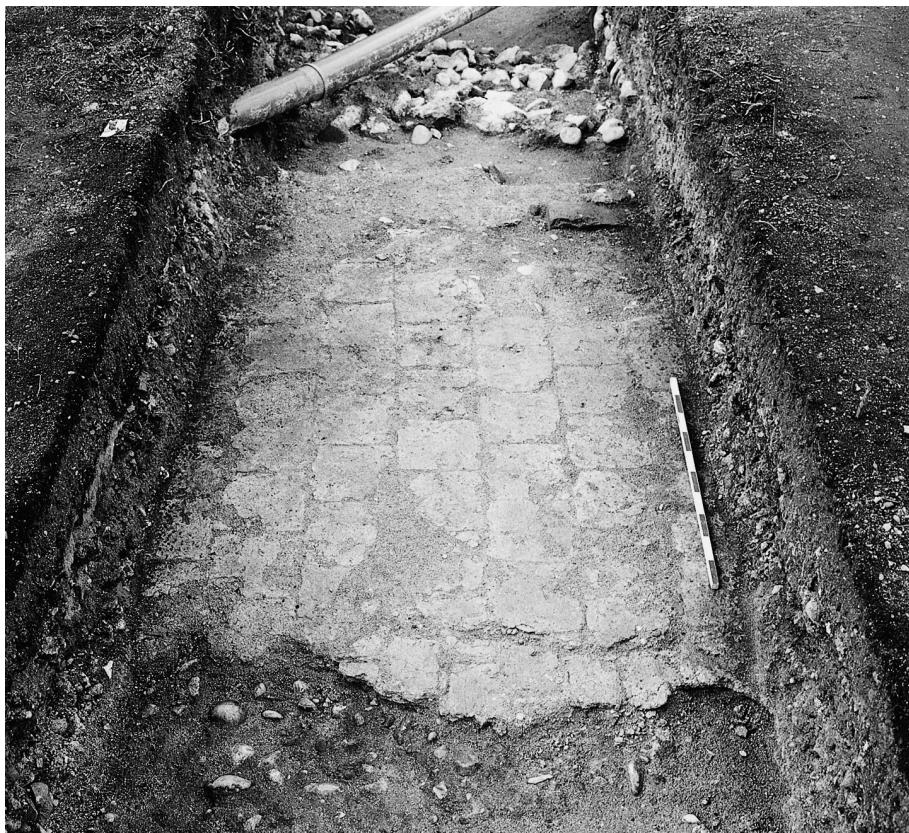
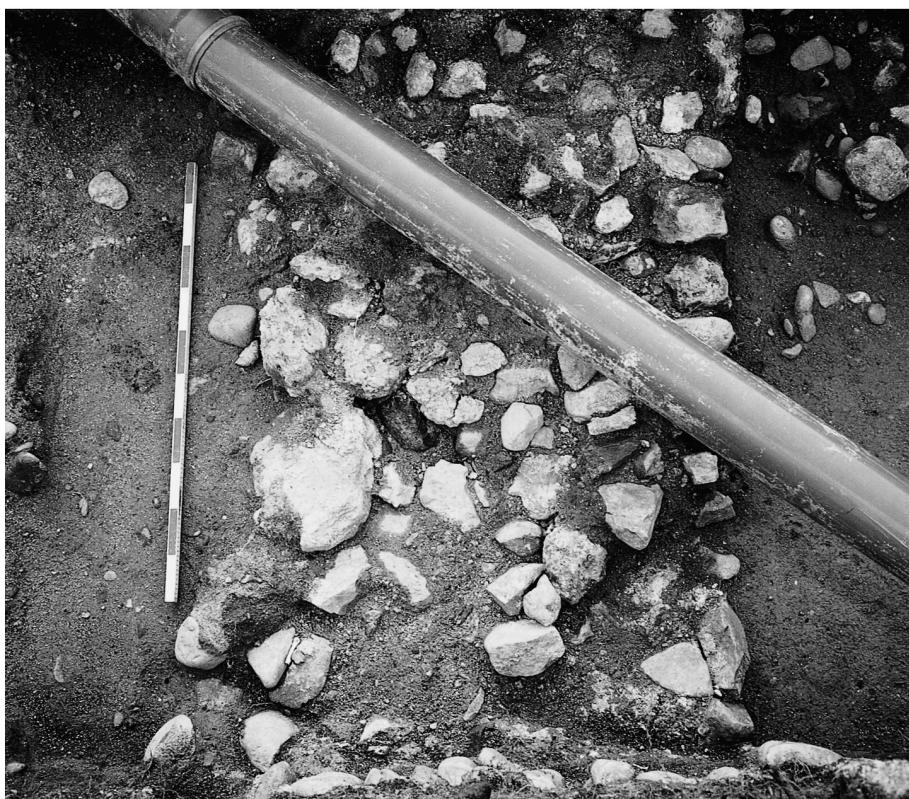
Frauenwörth, Südkloster, Fläche 13. – 1 Planum III von S mit Mörtelbett eines Plattenbodens und von Backsteinen (am Südrand), daran anschließend Ausbruchgraben der M 21 und Fundament der M 11 (oben); 2 Planum III a, Ausschnitt mit Resten der M 11, von O.

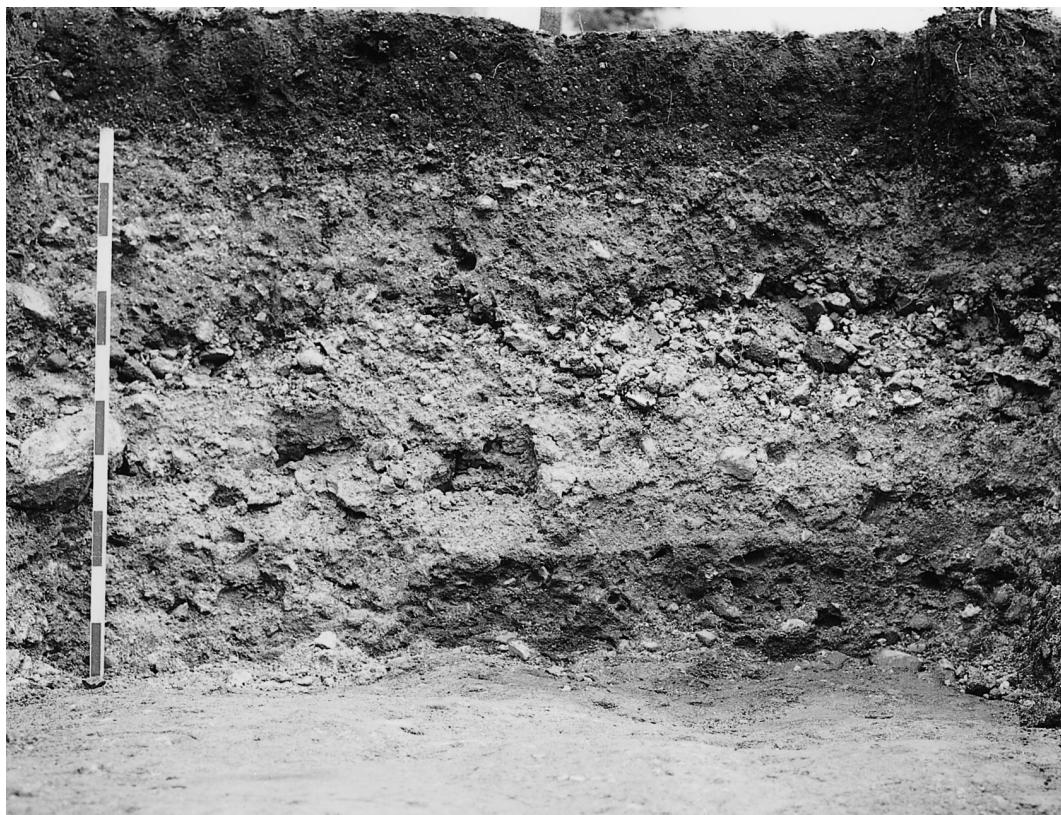
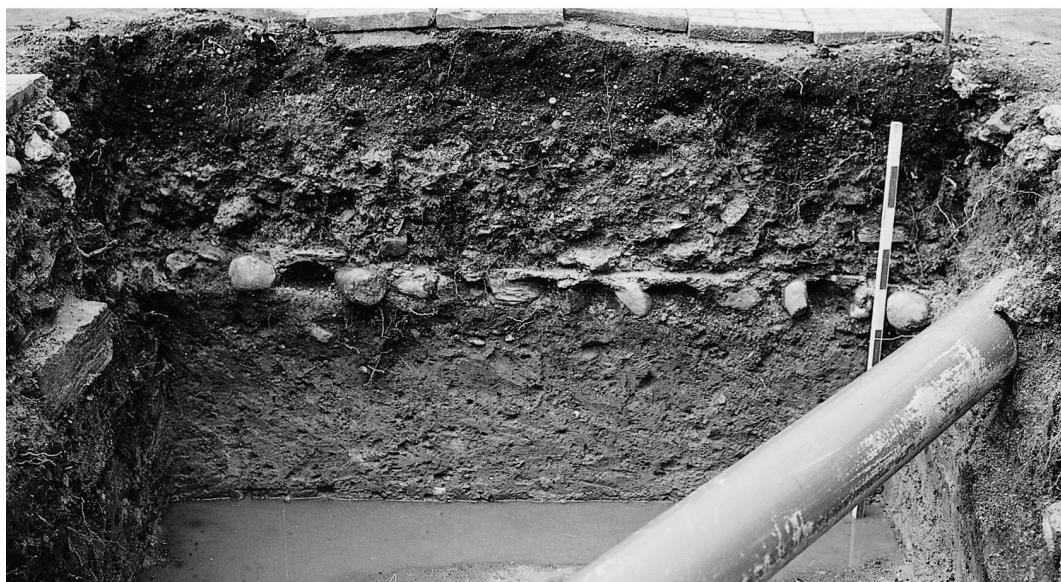
Frauenwörth, Südkloster, Fläche 13. – 1 Südprofil mit Ausbruch der M 15 (links); 2 Nordprofil, Schnitt durch das Mörtelbett des Backsteinbodens (Planum II) und das darunterliegende Kieselpflaster.
