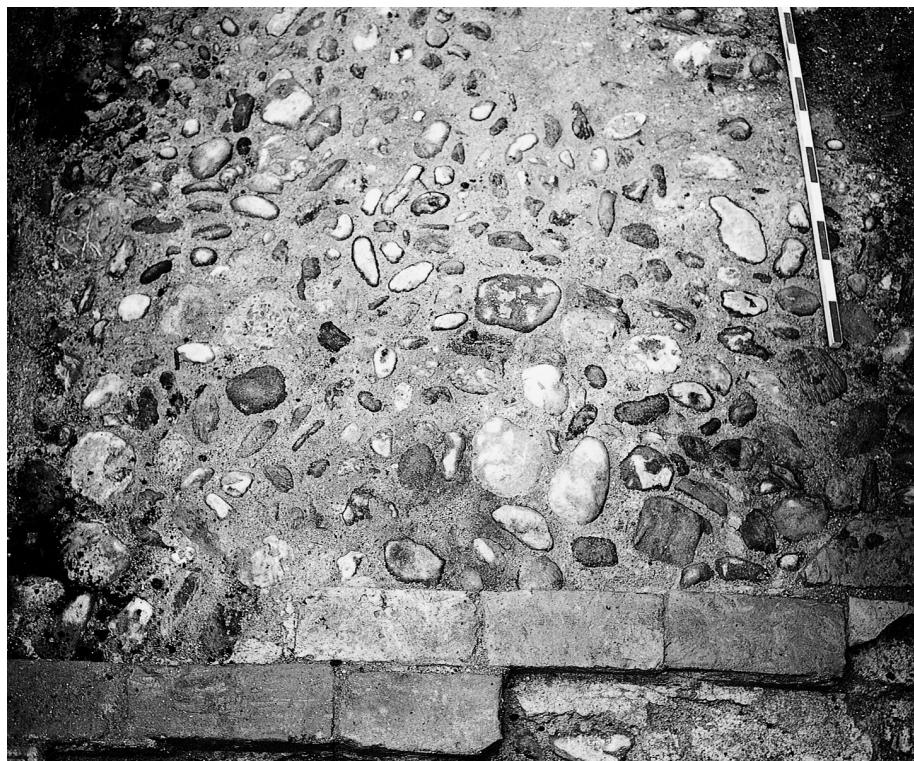
Frauenwörth, Südkloster. – 1 Fläche 12, Planum II, Kieselpflaster südlich der M 12 im Ostflügel, von S;
2 Fläche 7, Planum IV/IV a, Kieselpflaster im Zwickel zwischen Süd- und Ostflügel, außerhalb der Gebäude, von N.

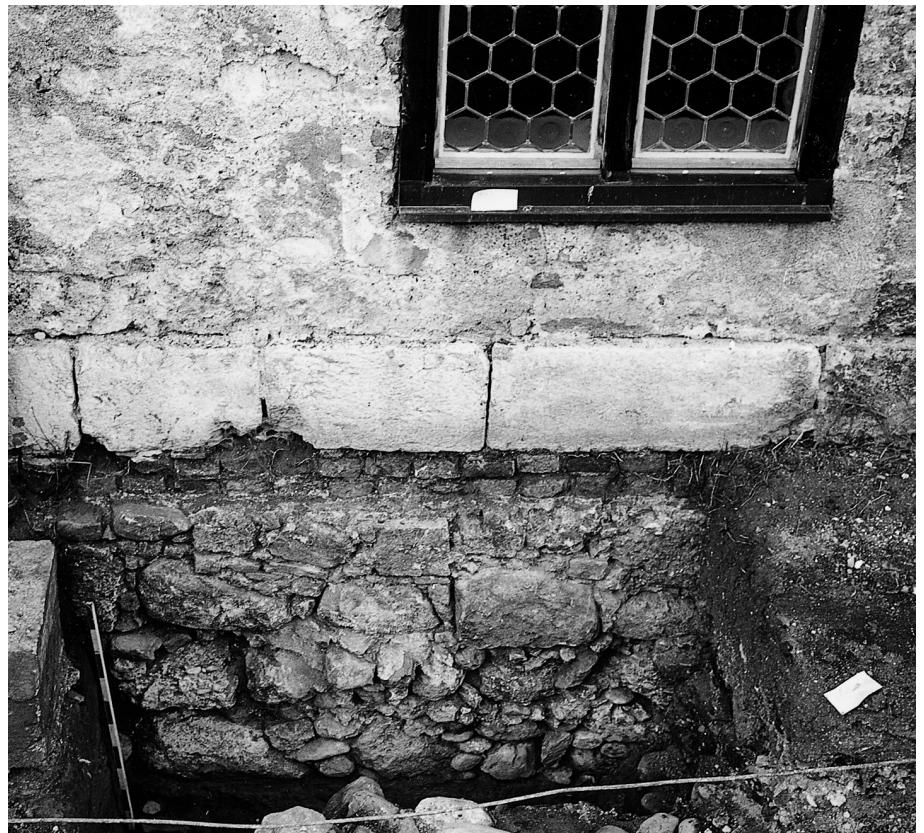
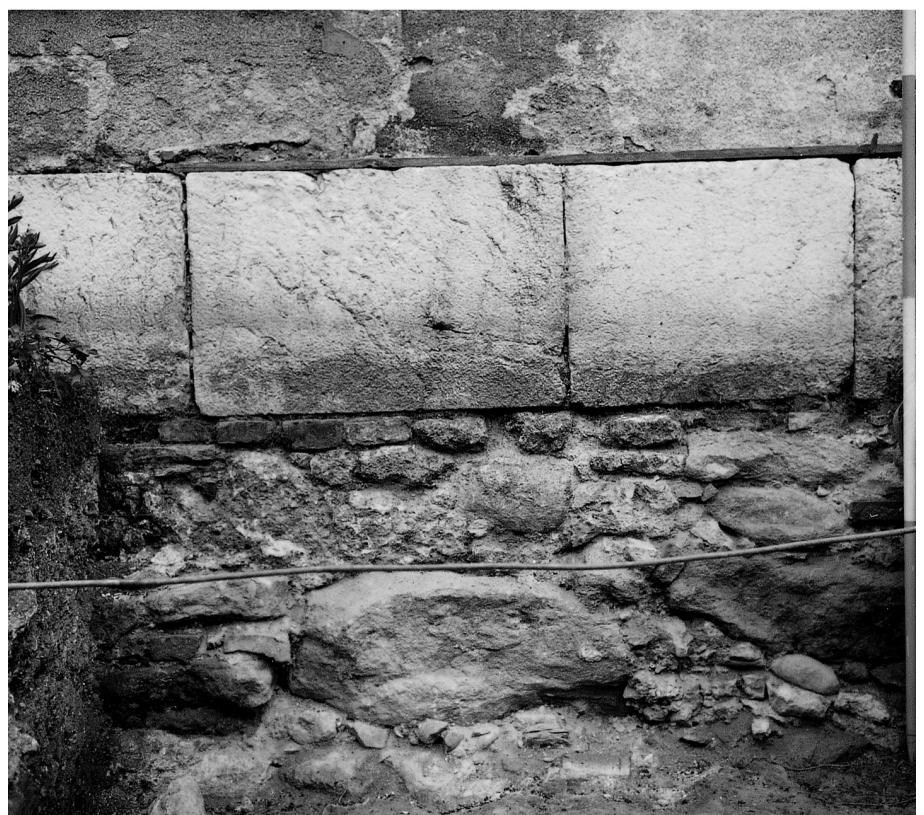
Frauenwörth, Südkloster, Fundamentausschnitte der Außenwand des bestehenden Abtissenganges.

1 Bereich der Fläche 8 B; 2 Bereich der Fläche 4.

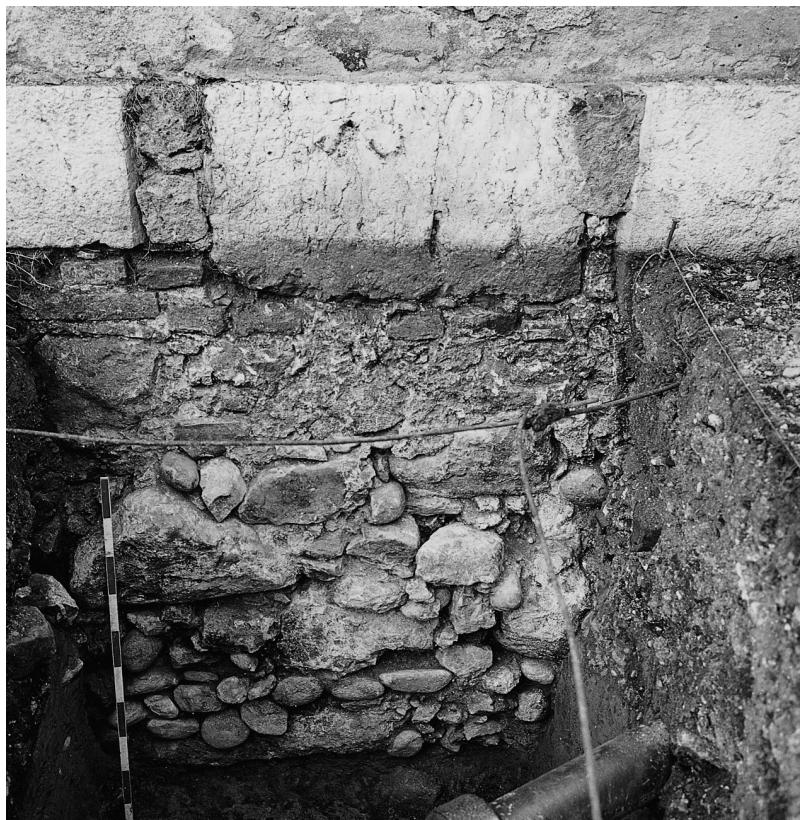
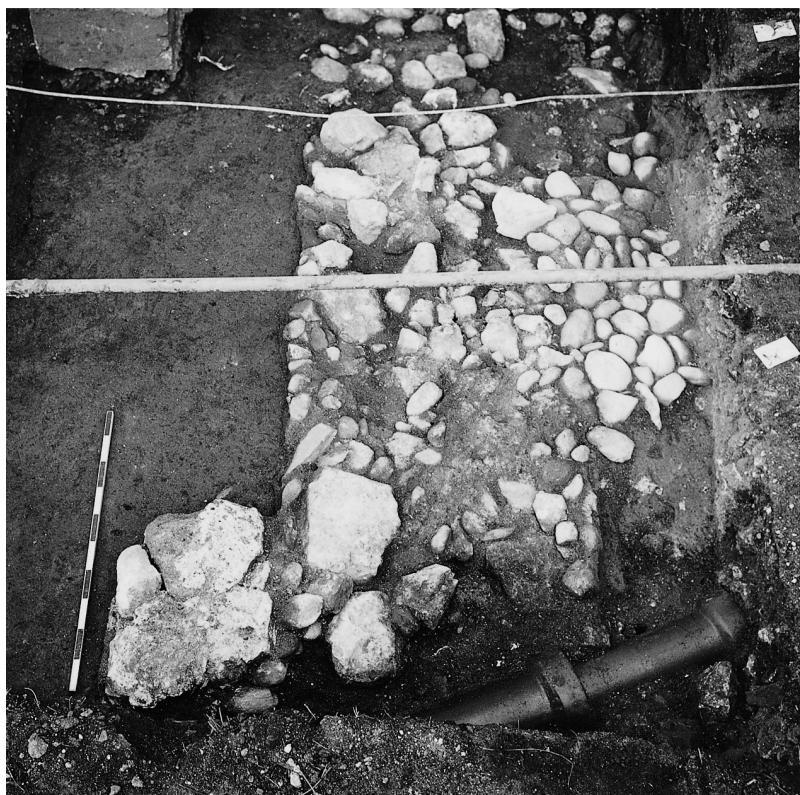
Frauenwörth, Südkloster. – 1 Ausschnitt der Außenwand des Abtissenganges im Bereich der Fläche 8 A;
2 Planum III der Fläche 8 B mit Fundament der M 3 und daran östlich anbindendem Kieselsteinpflaster, unten links
vorgesetztes Wandpfeilerfundament im Ostflügel des Kreuzganges. – Von S.

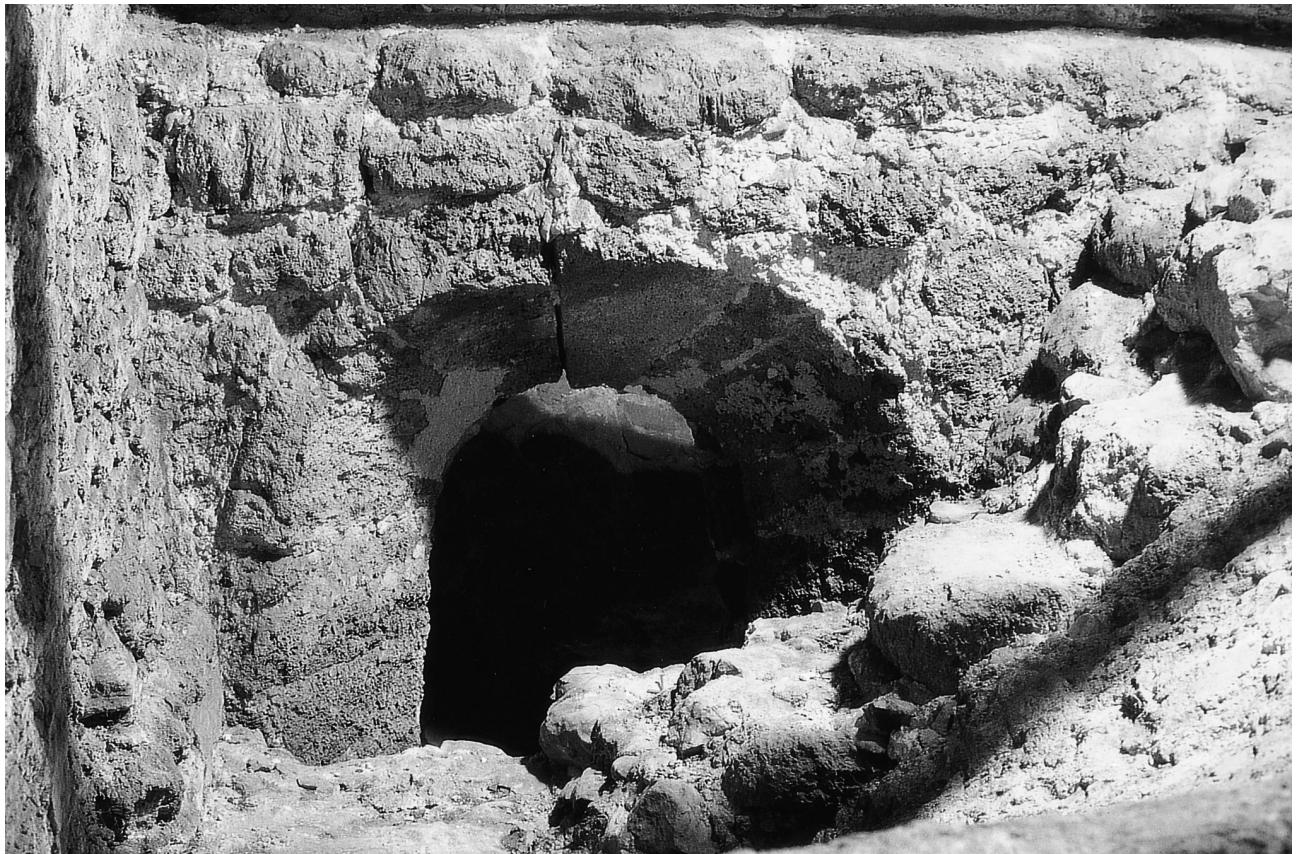
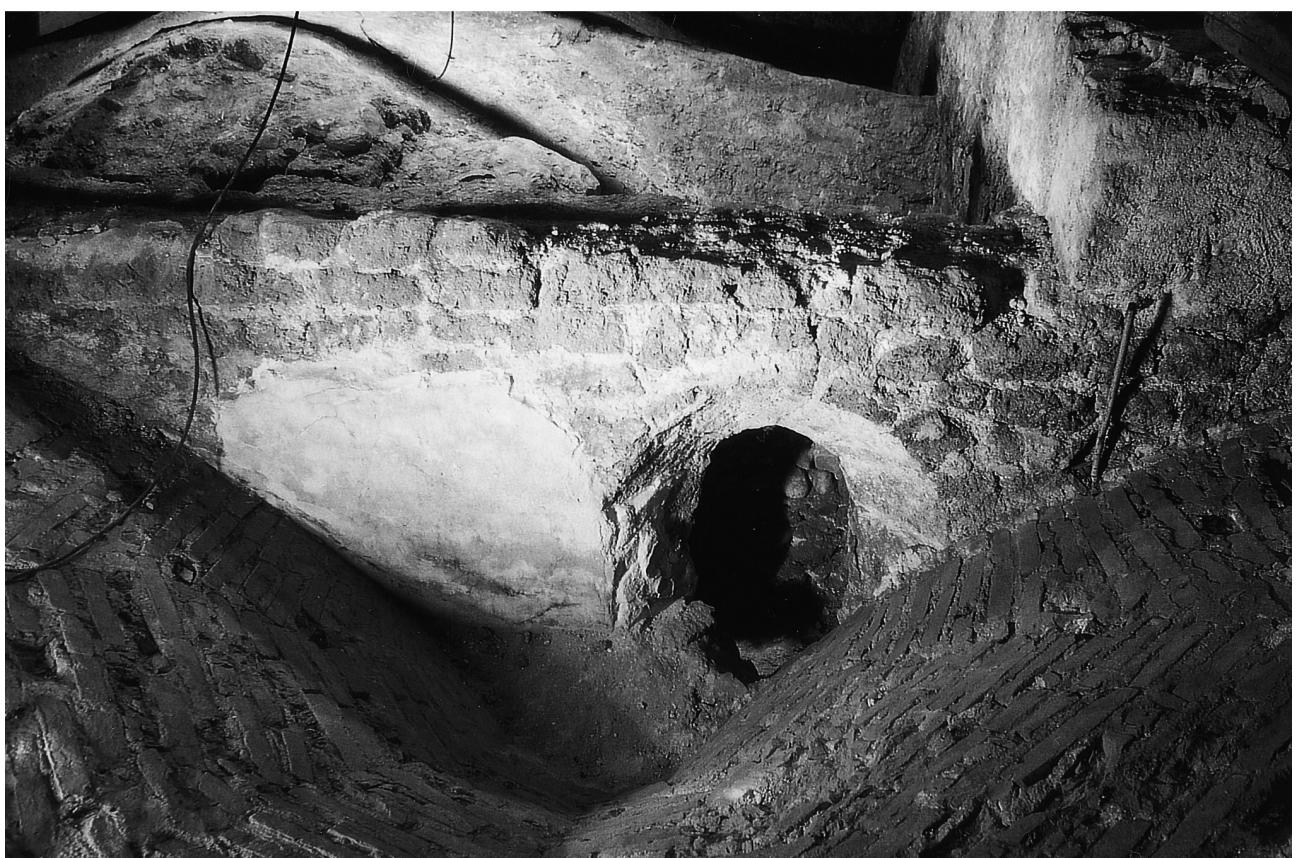
Frauenwörth, Münster. Ausschnitt im Dachgeschoß der Nordvorhalle mit Rundbogenfenster des Seitenschiffes. – 1 Außenseite mit Putzresten in der Fensterlaibung; 2 Innenseite des Seitenschiffensters mit Wandputz.

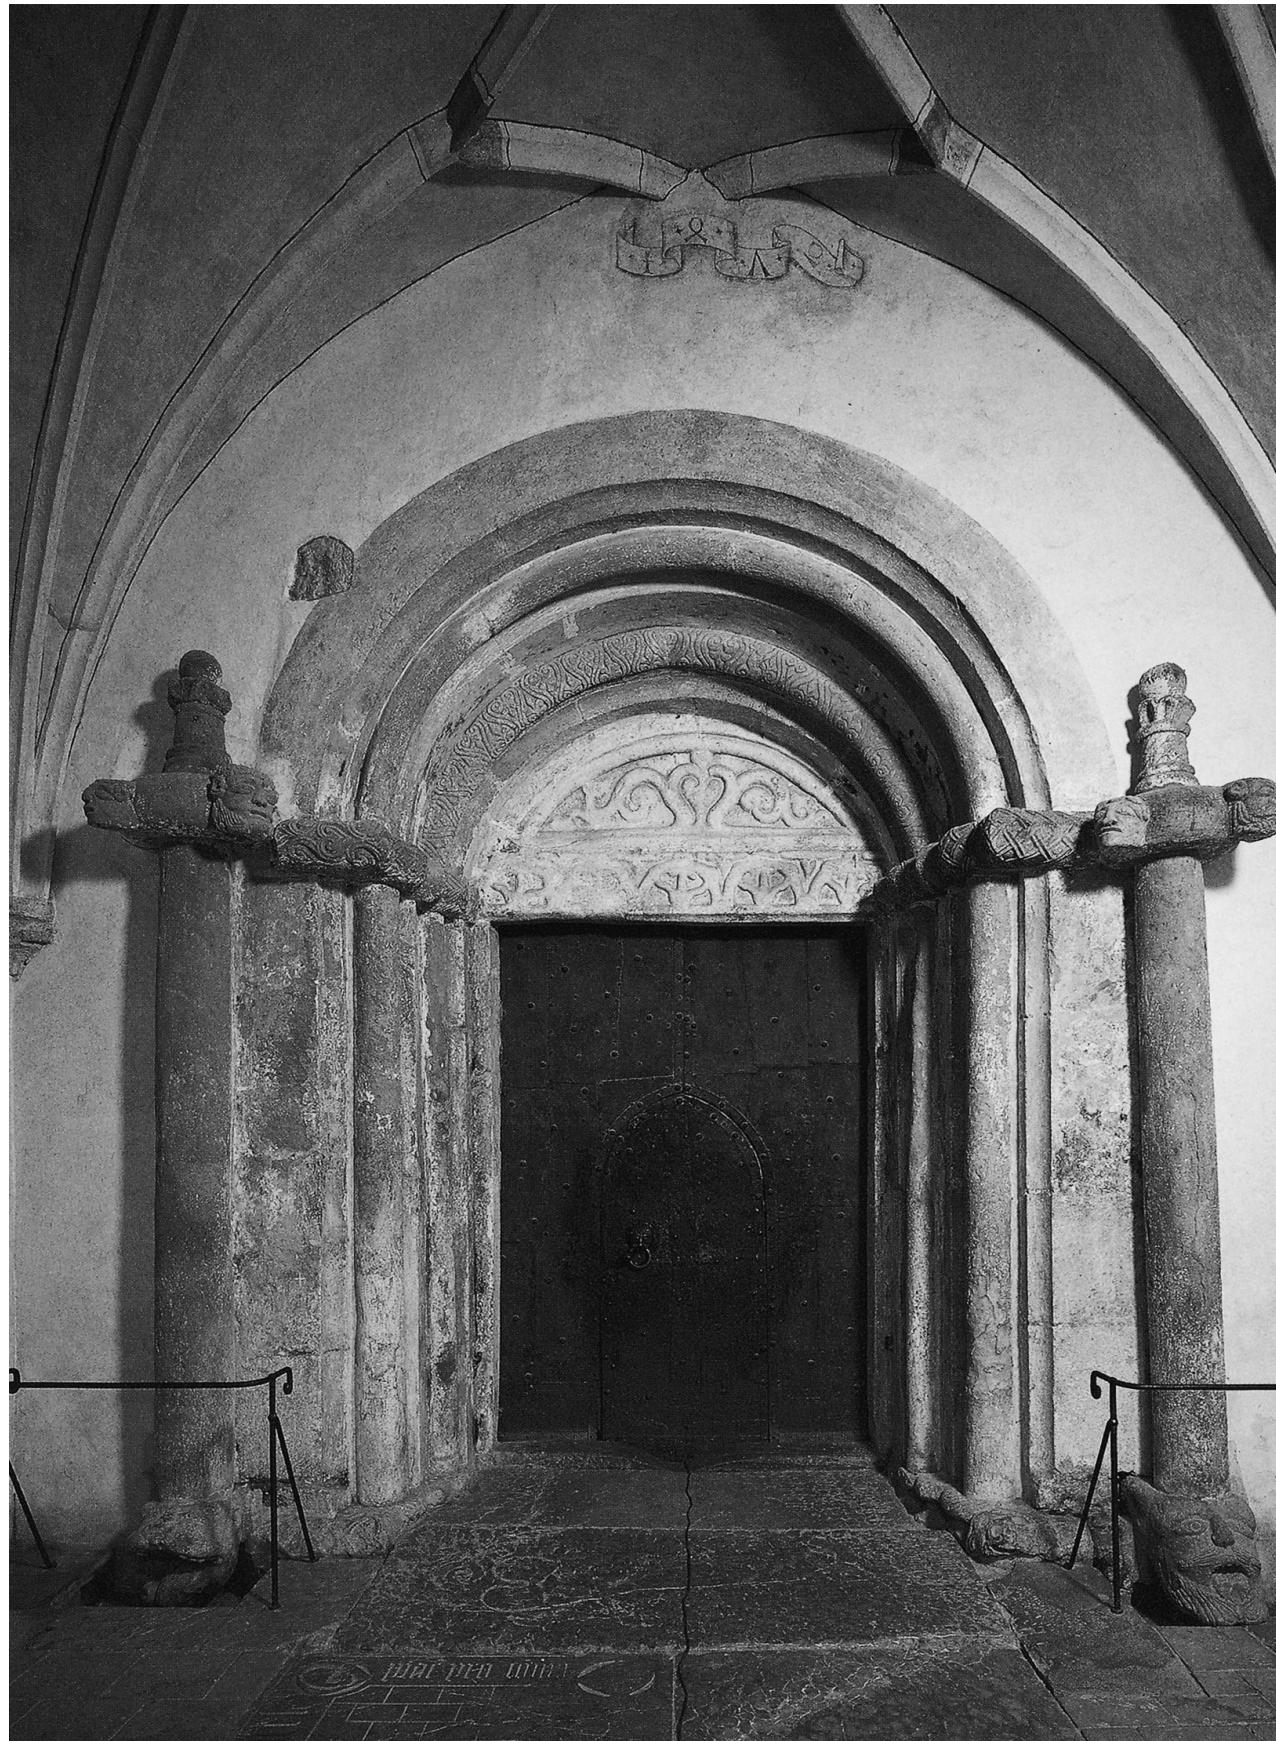
Frauenwörth, Münster. Portal der Klosterkirche.

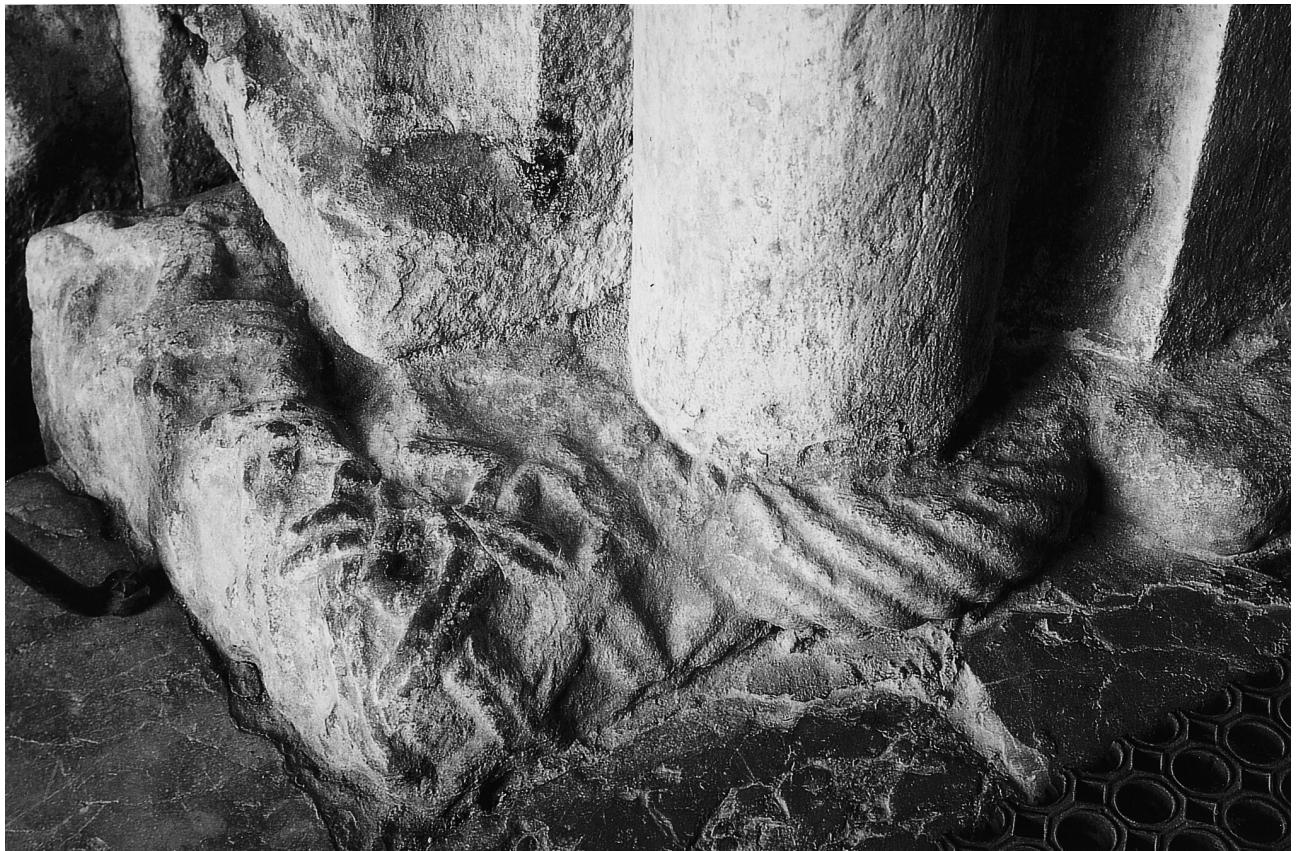
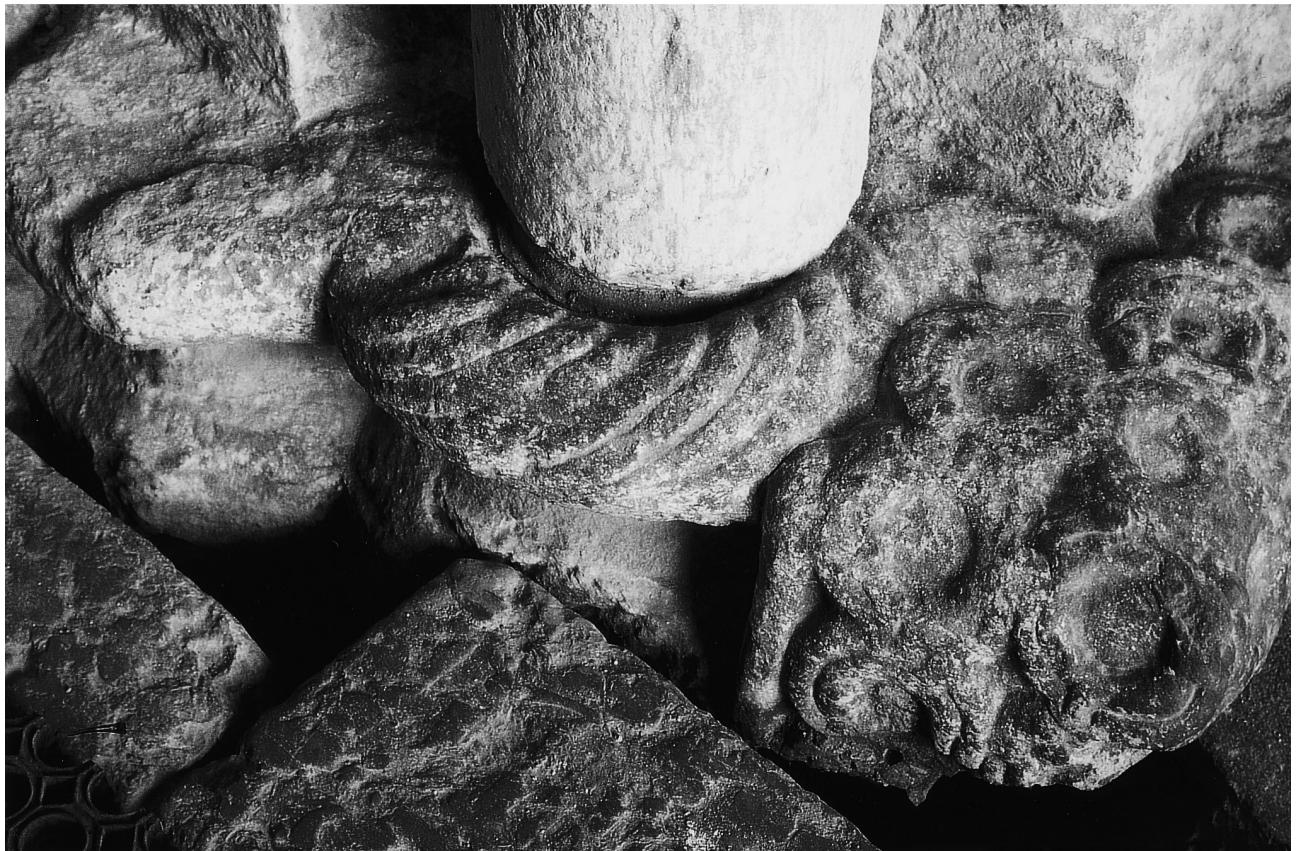
Frauenwörth, Münsterportal. Sockel mit Basen der Ecksäulen. – 1 Ostseite; 2 Westseite.

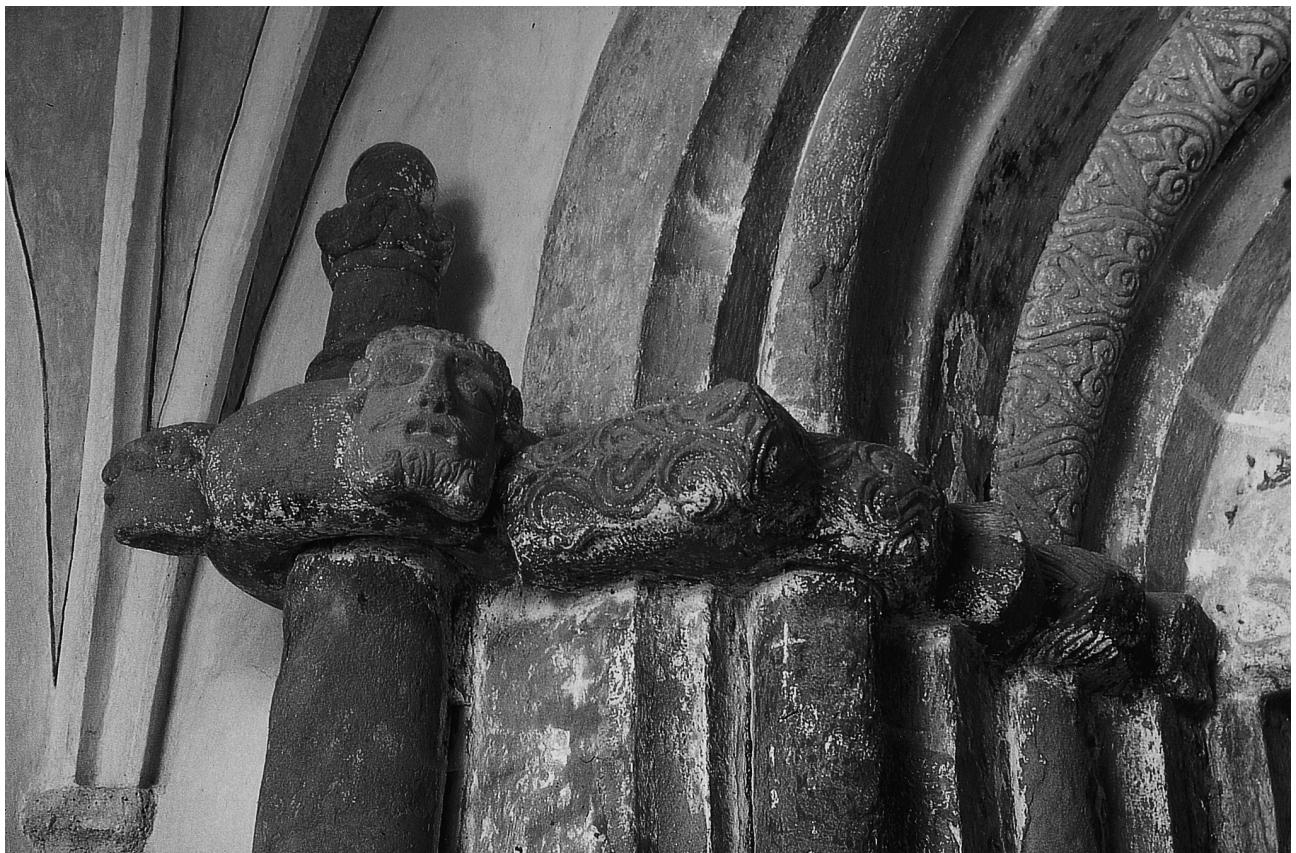
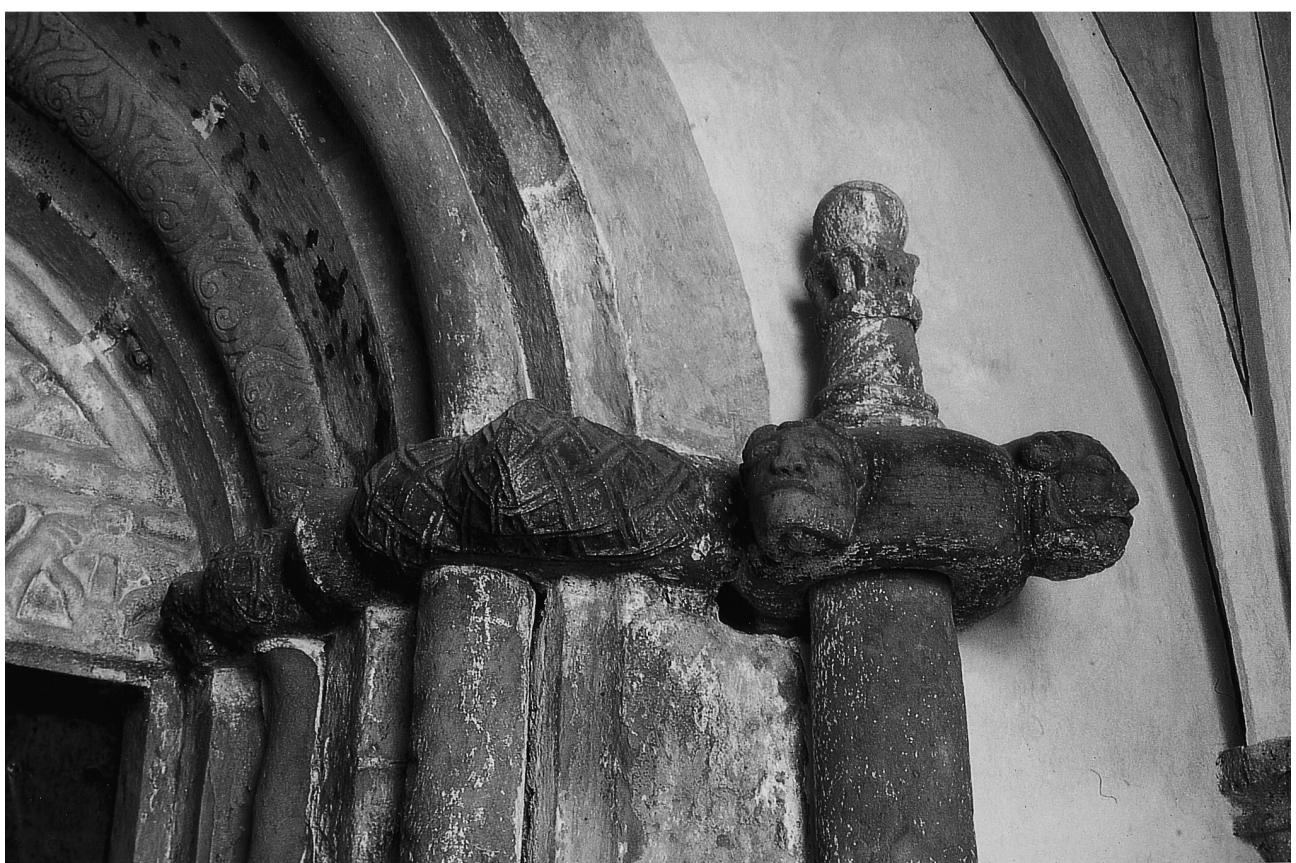
Frauenwörth, Münster. Kämpferzone am Portalgewände und Kapitelle der vorgesetzten Säulen mit Aufsätzen.
1 Ostseite; 2 Westseite.

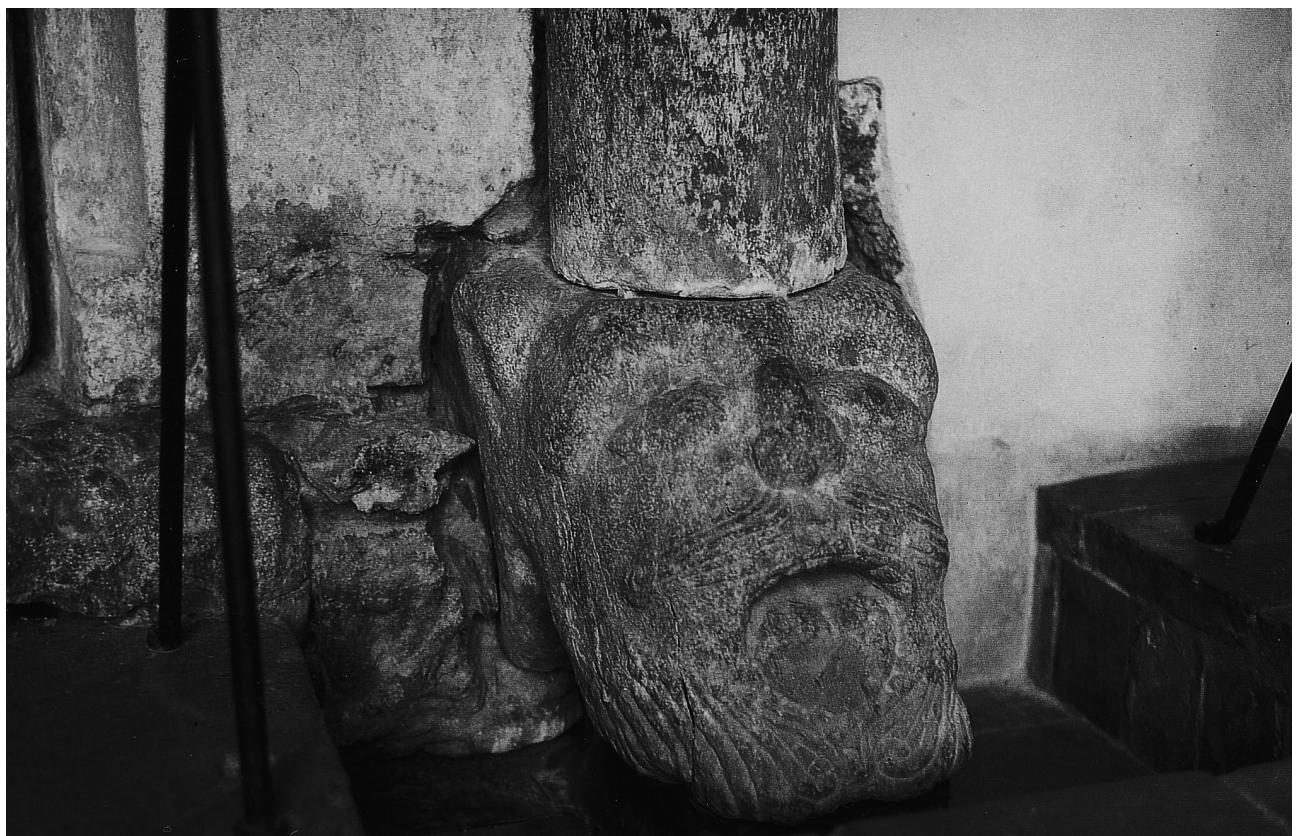
Frauenwörth, Münsterportal. Löwenkopf als Basis der vorgesetzten Säule auf der Westseite.

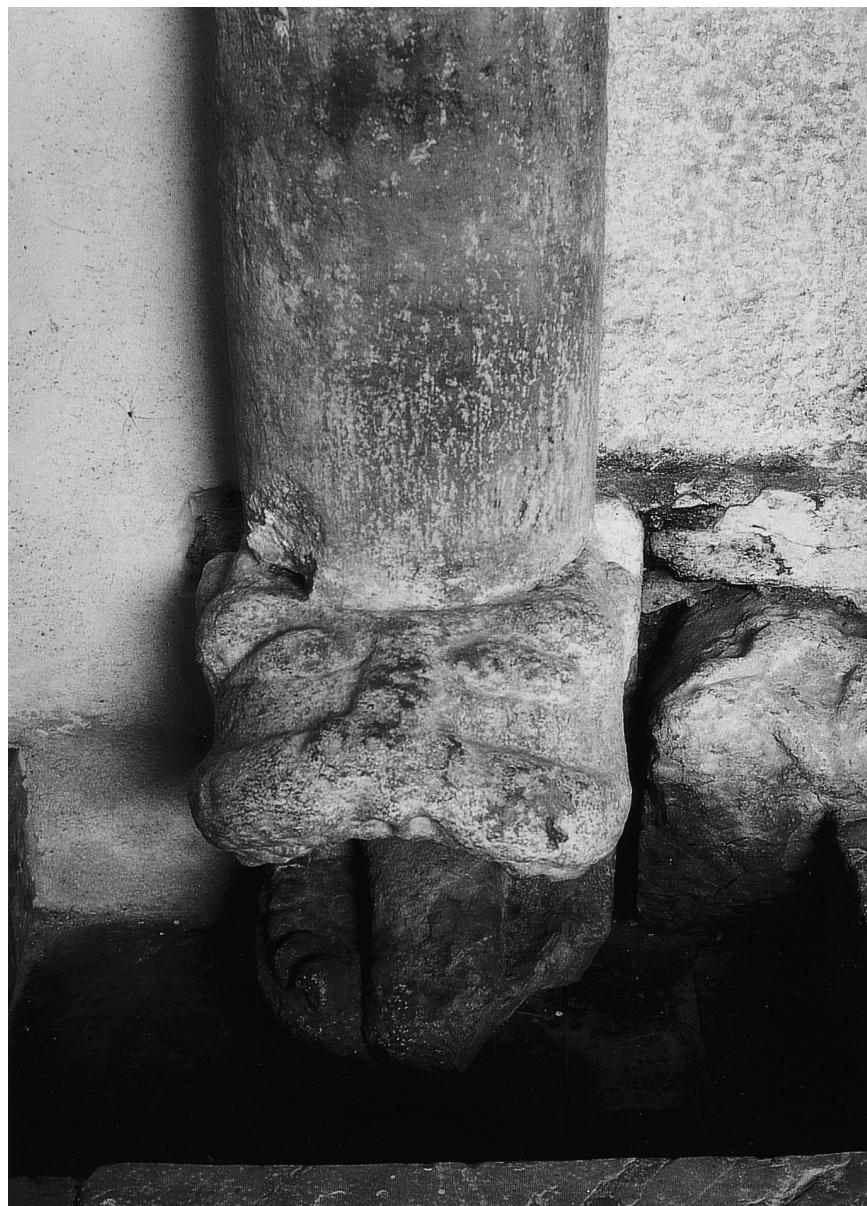
Frauenwörth, Münsterportal. Bestienkopf mit gebleckter Zunge als Basis der vorgesetzten Säule auf der Ostseite.

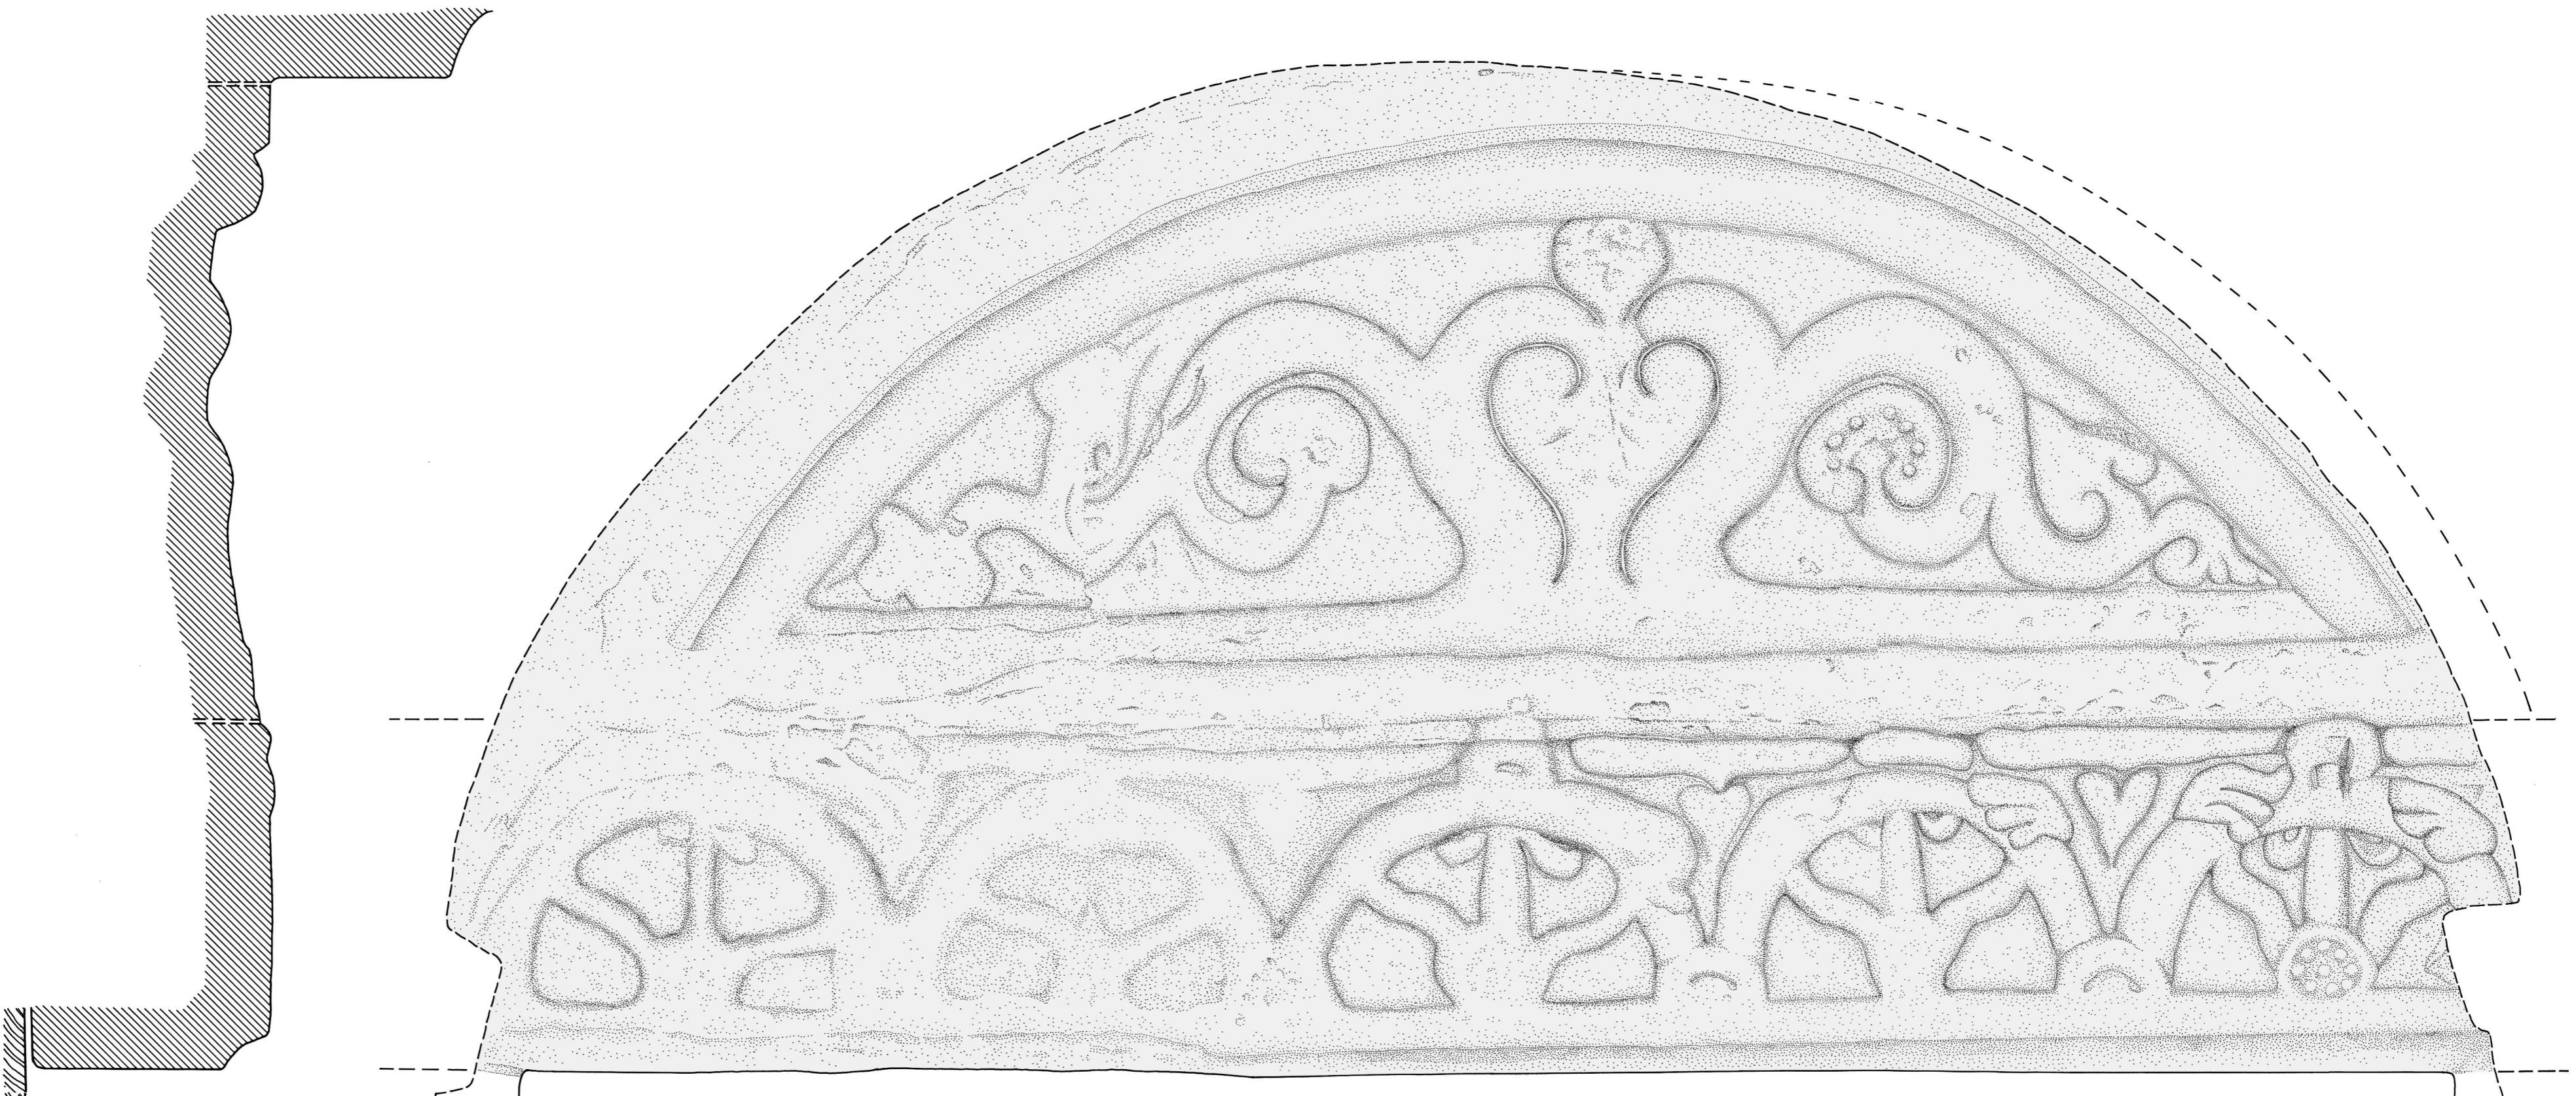
Frauenwörth, Münster. Tympanon und Türsturz vom ältesten Portal. – M. 1:5.

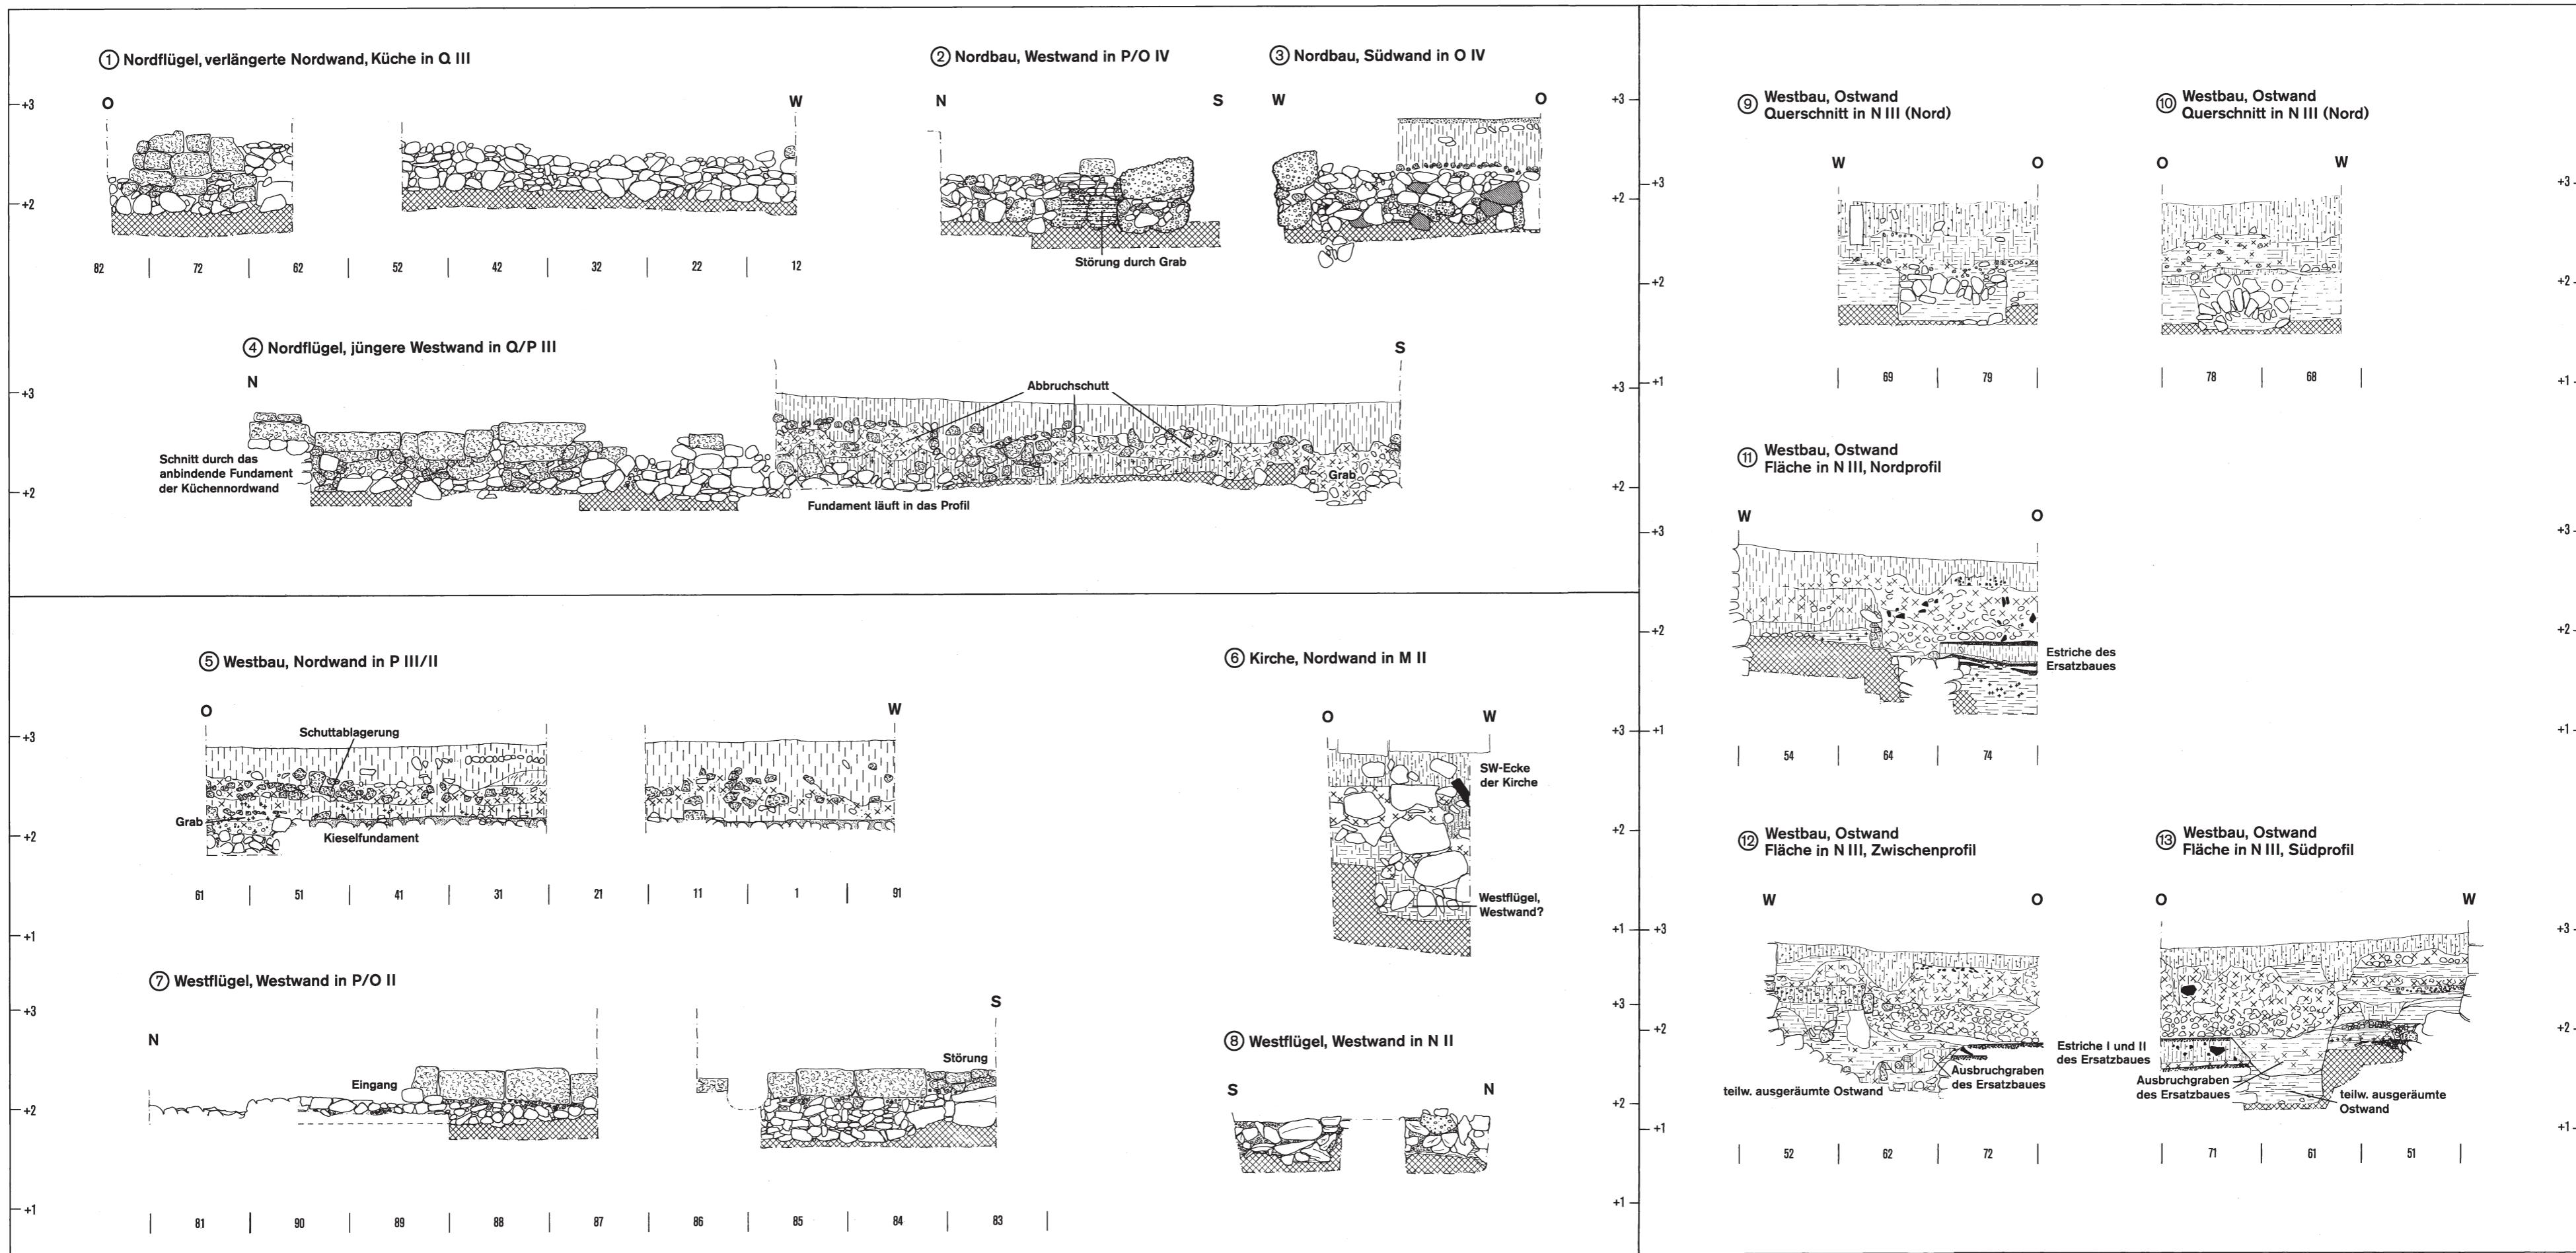
Frauenwörth, Nordkloster. Maueransichten und Profile. 1-4 Nordflügel; 5-13 Westflügel; 6 Münster, Nordwand. – M. 1:50.
