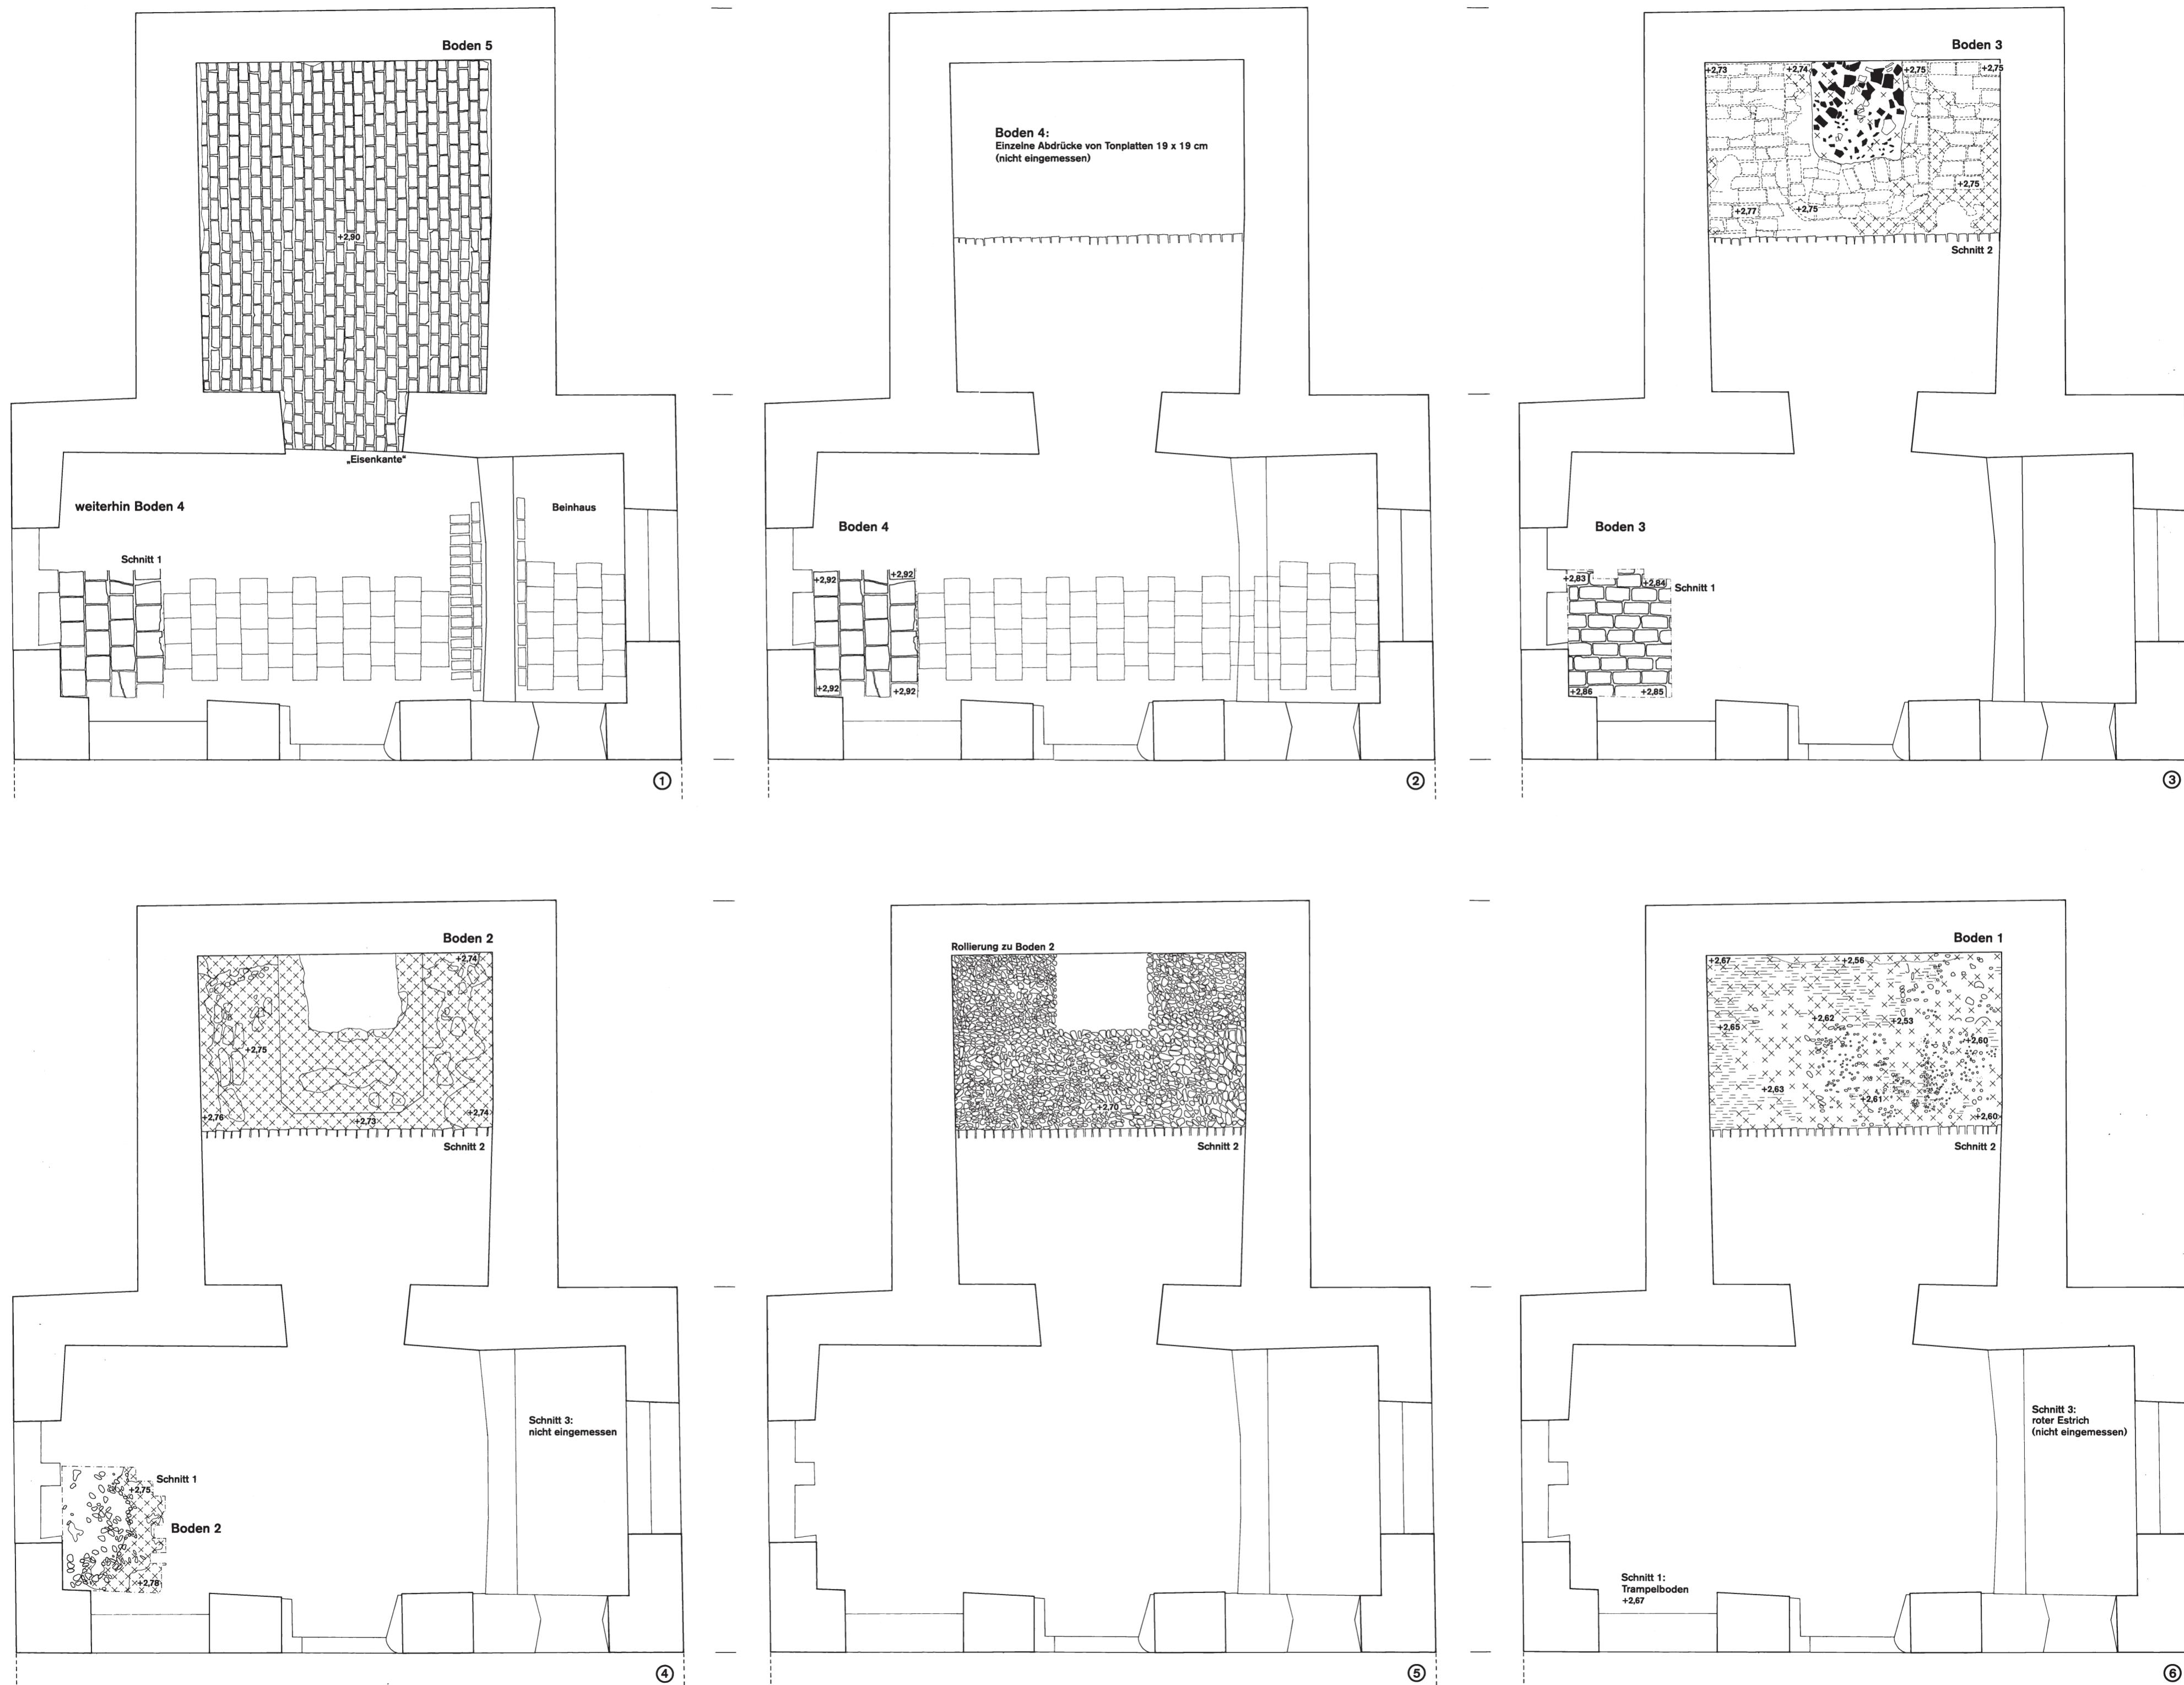
Frauenwörth, Torhalle, Fußböden im Bereich der Nikolauskapelle. Norden links. – M. 1; so

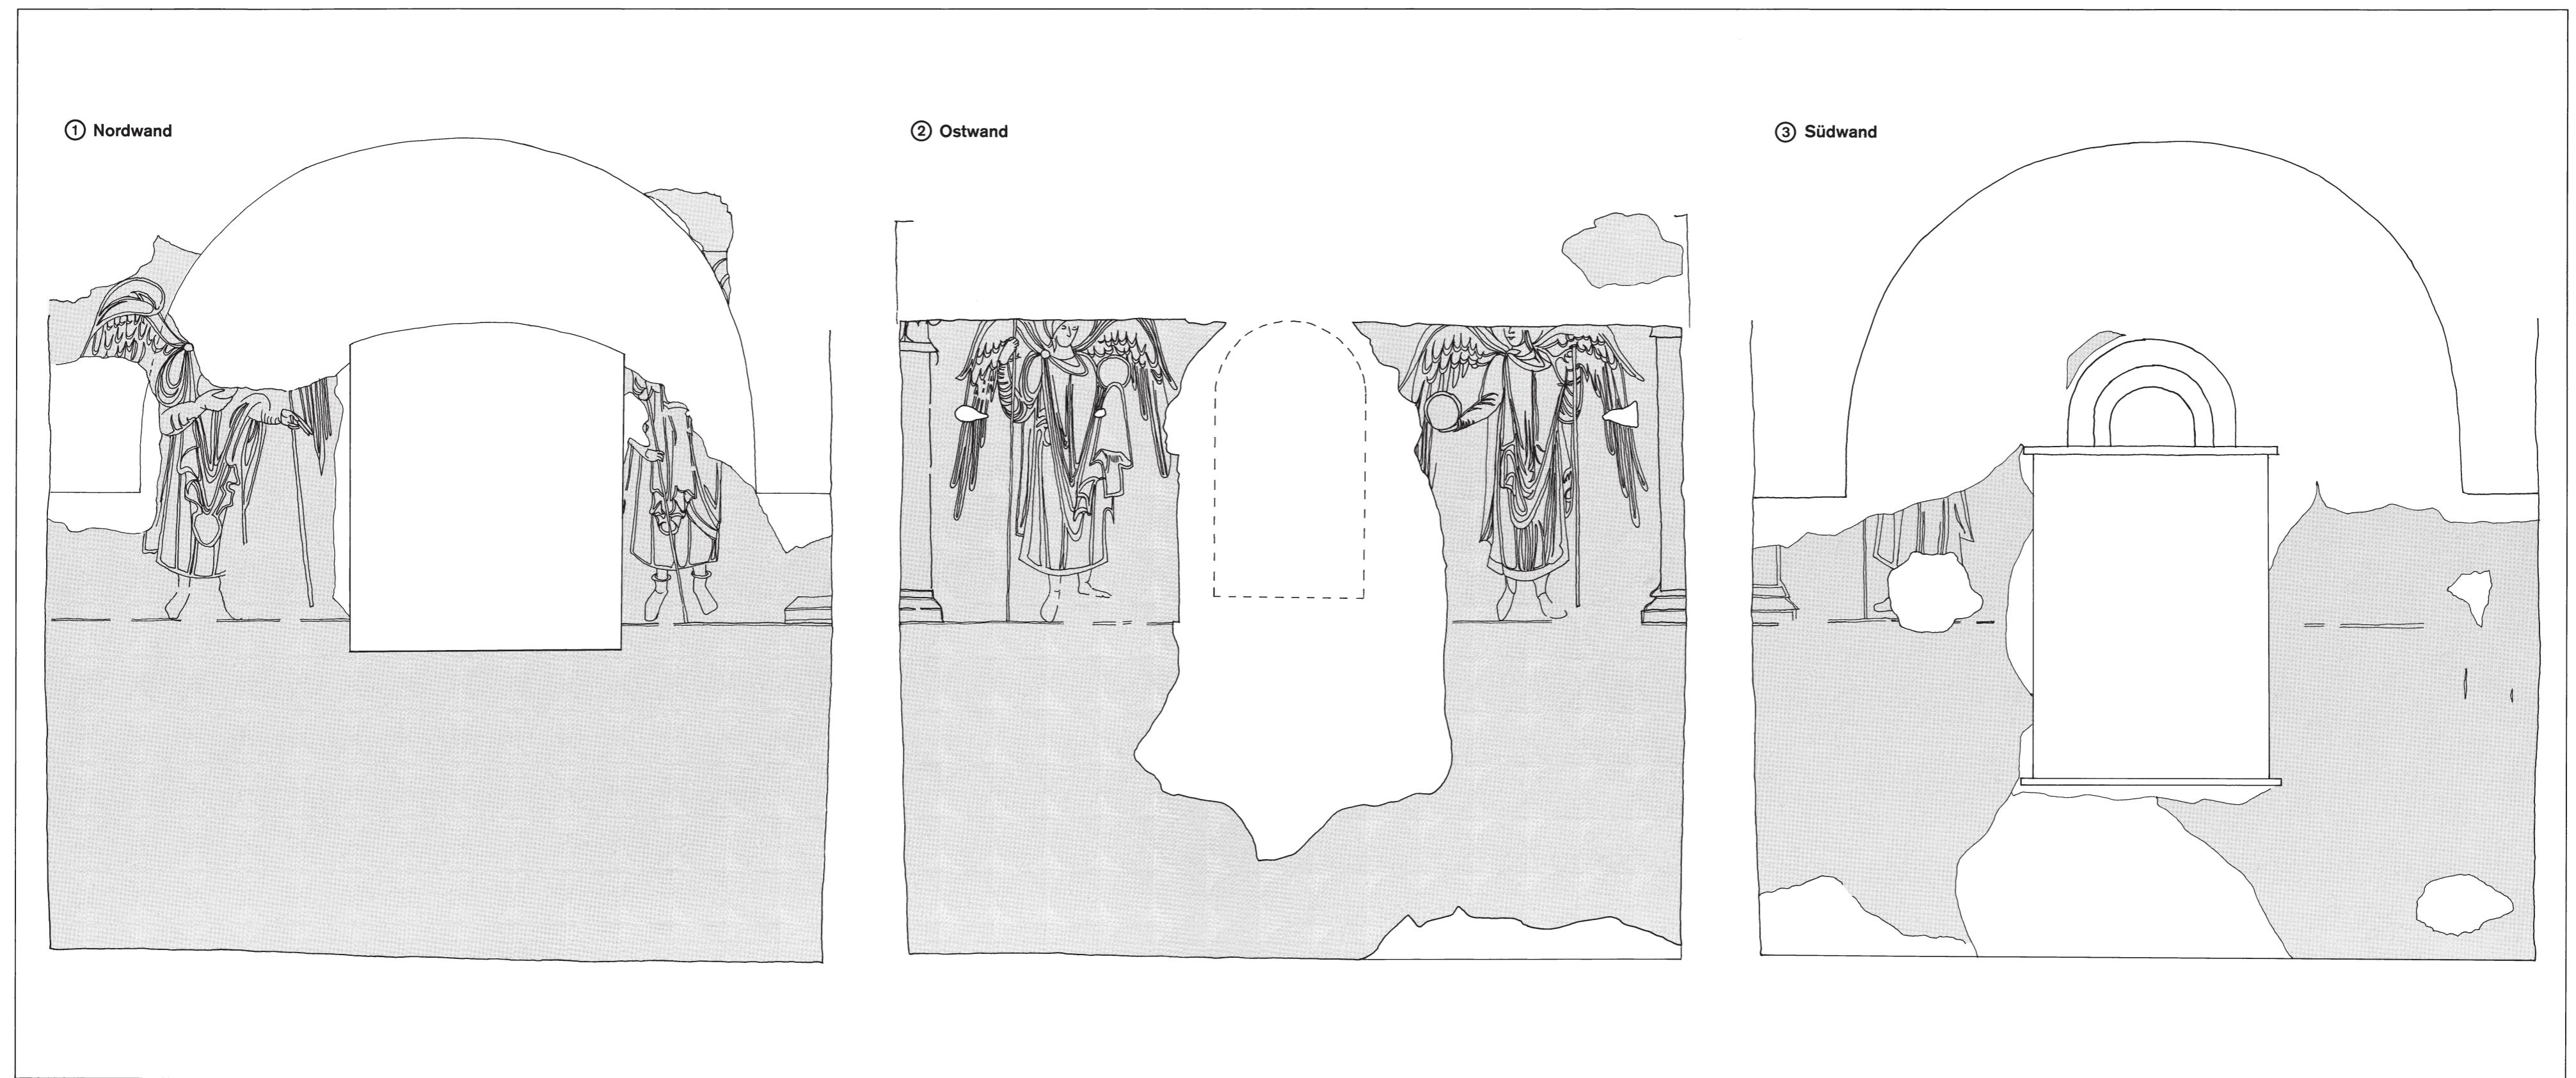
Frauenwörth, Torhalle. Wandabwicklung im Chor der Michaelskapelle mit Putz 1 (Rasterflächen) und den Engelzeichnungen. – M. 1:25.

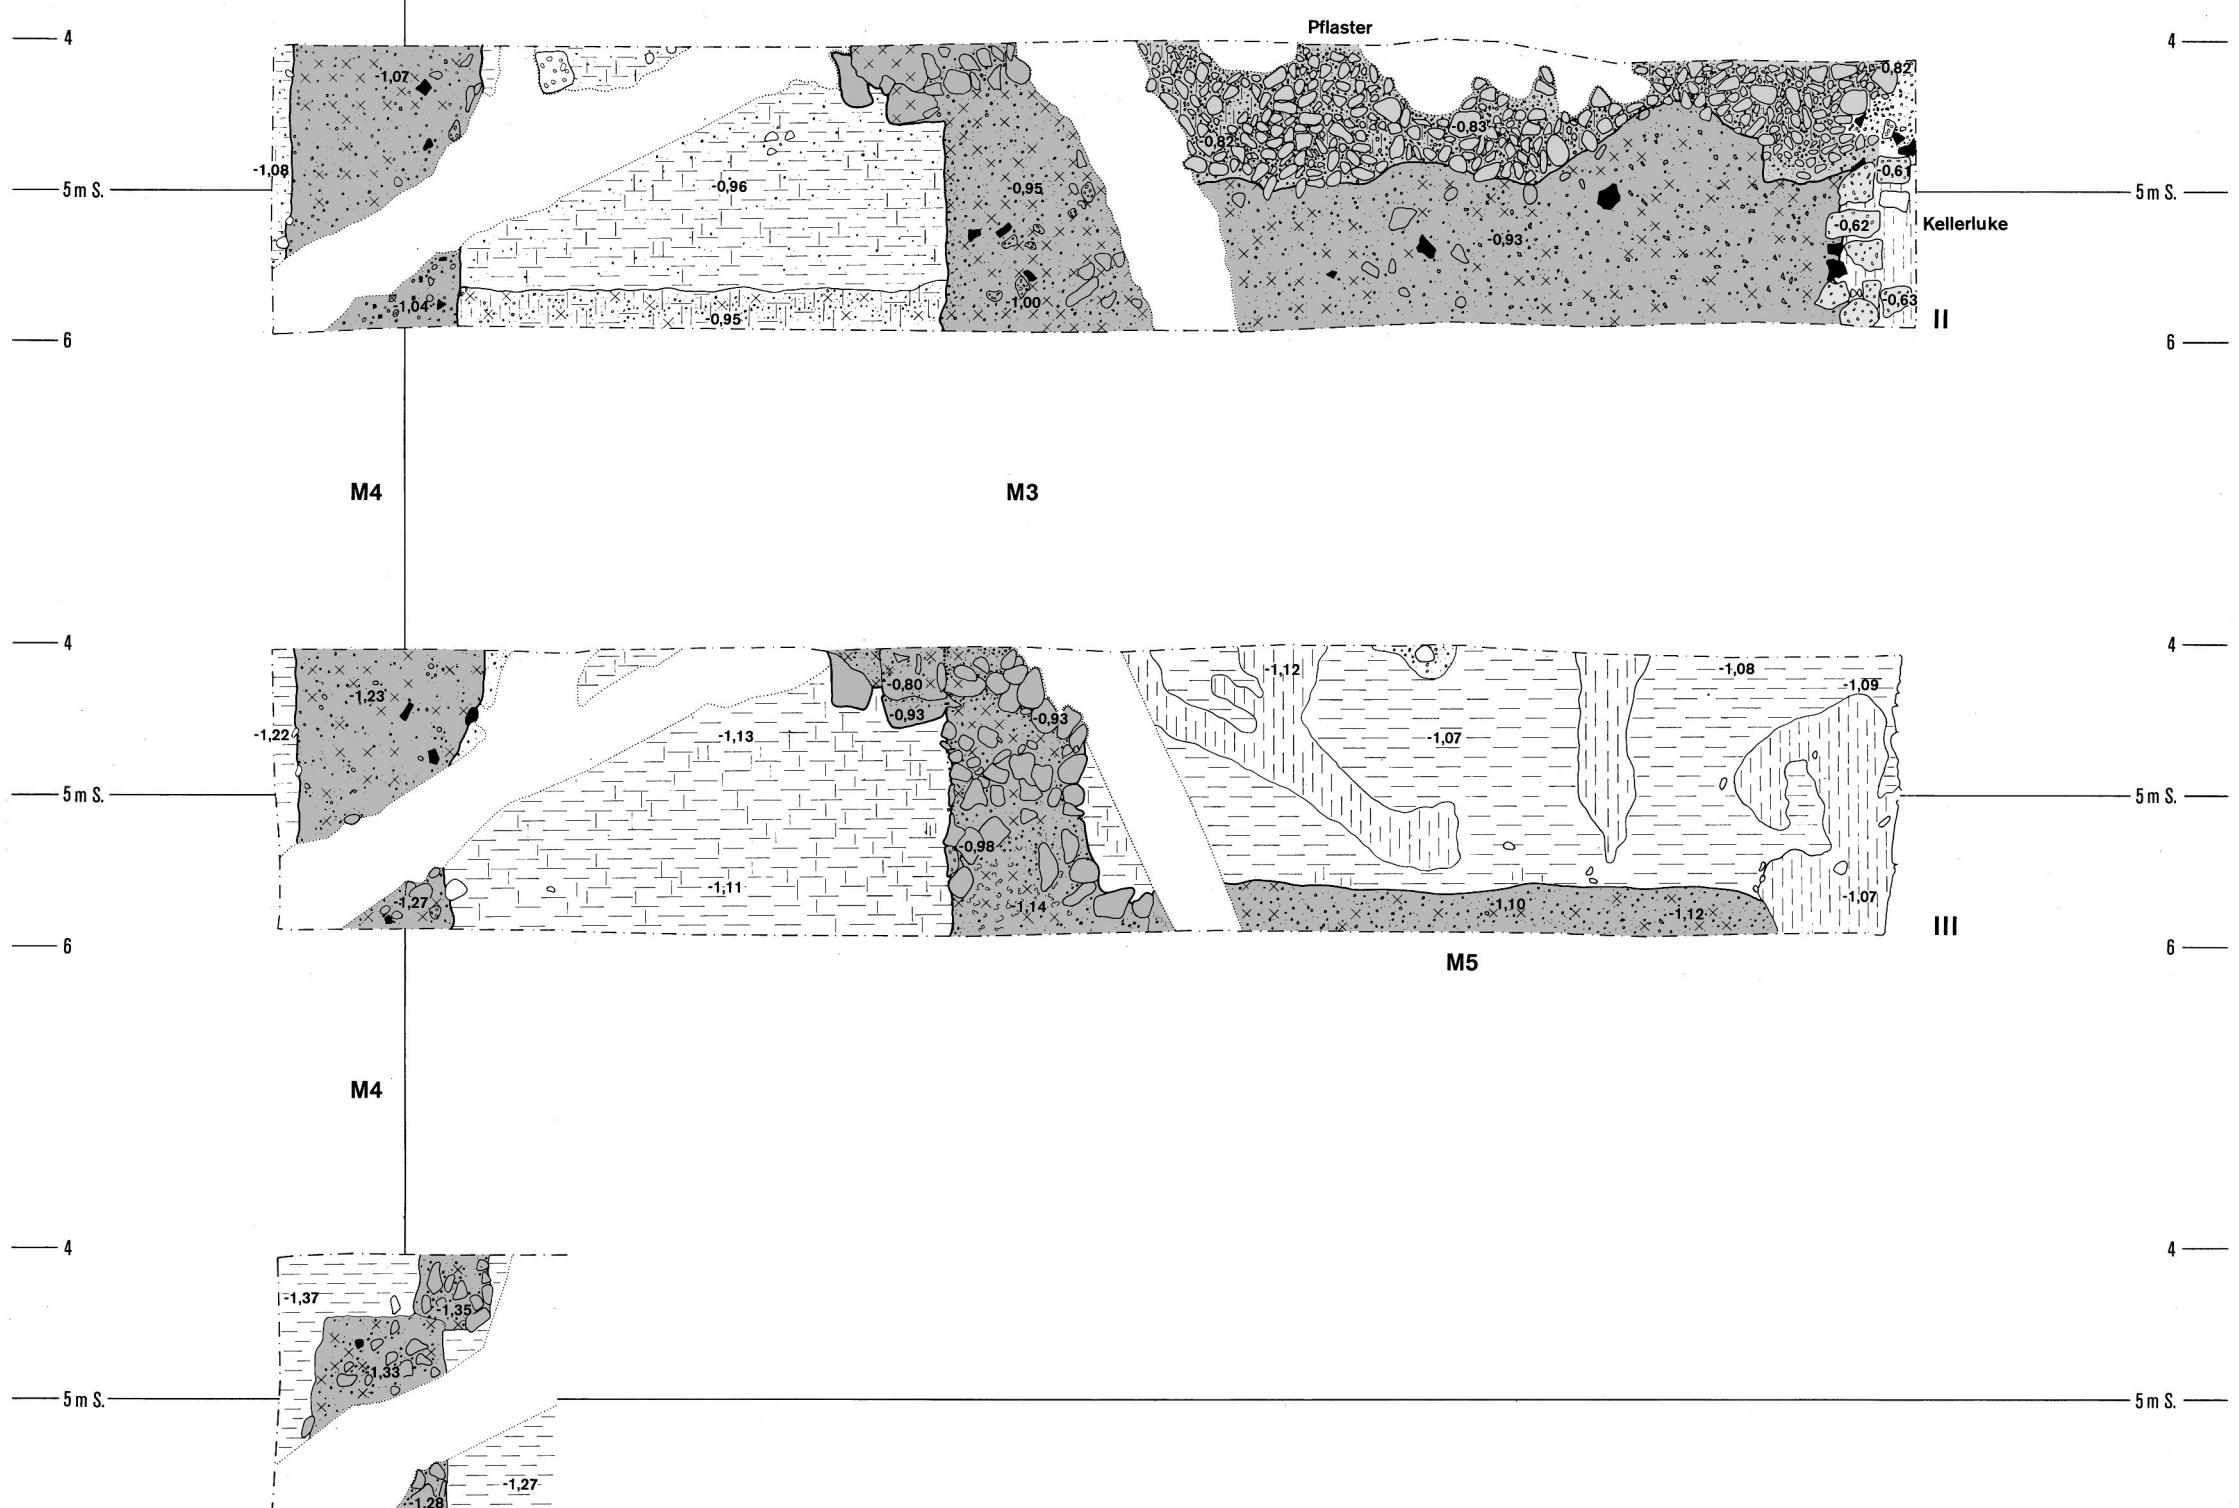
Frauenwörth, Südkloster. Fläche 2, Plana II-IV. - M. 1:50.

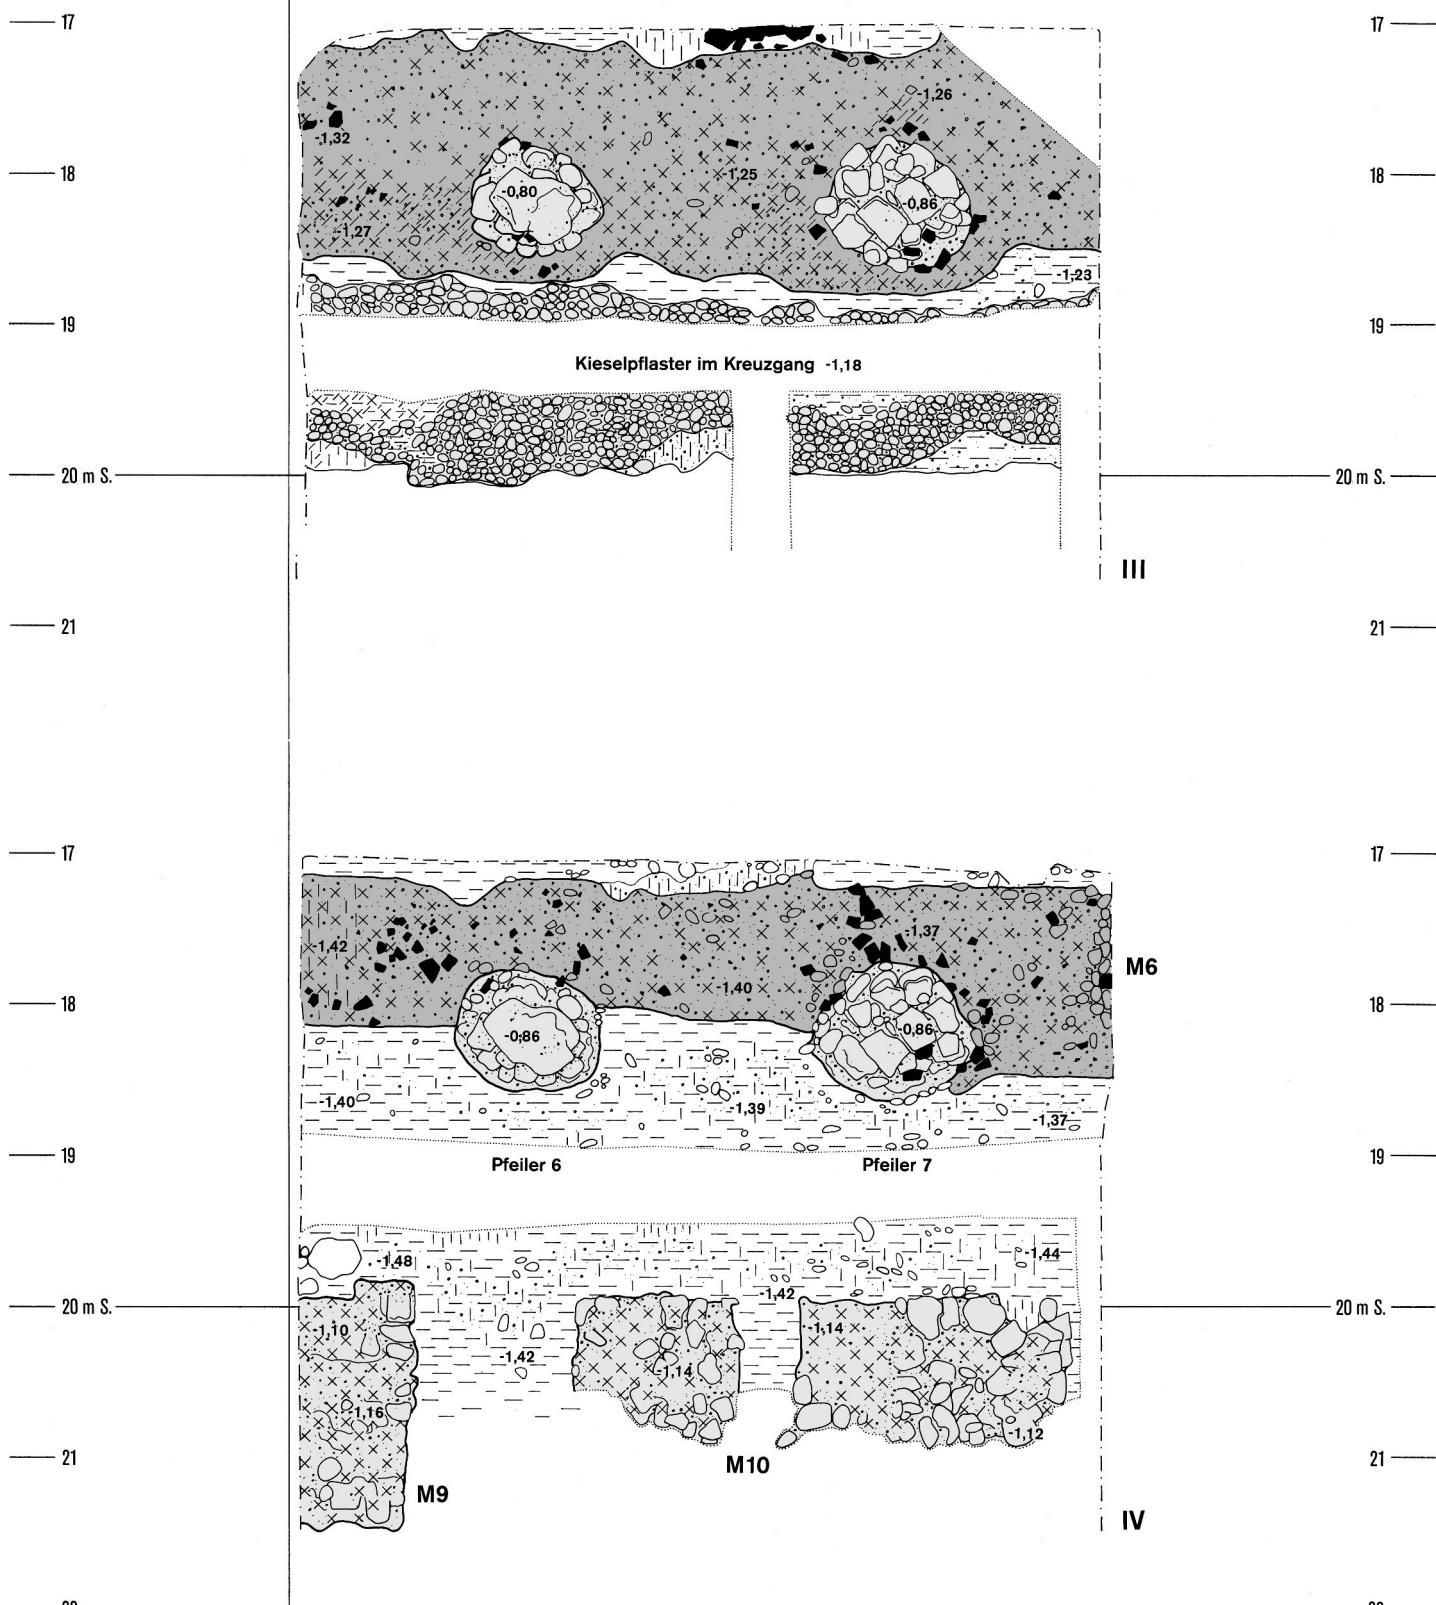
Frauenwörth, Südkloster, Fläche 14, Plana III und IV. - M. 1:50.

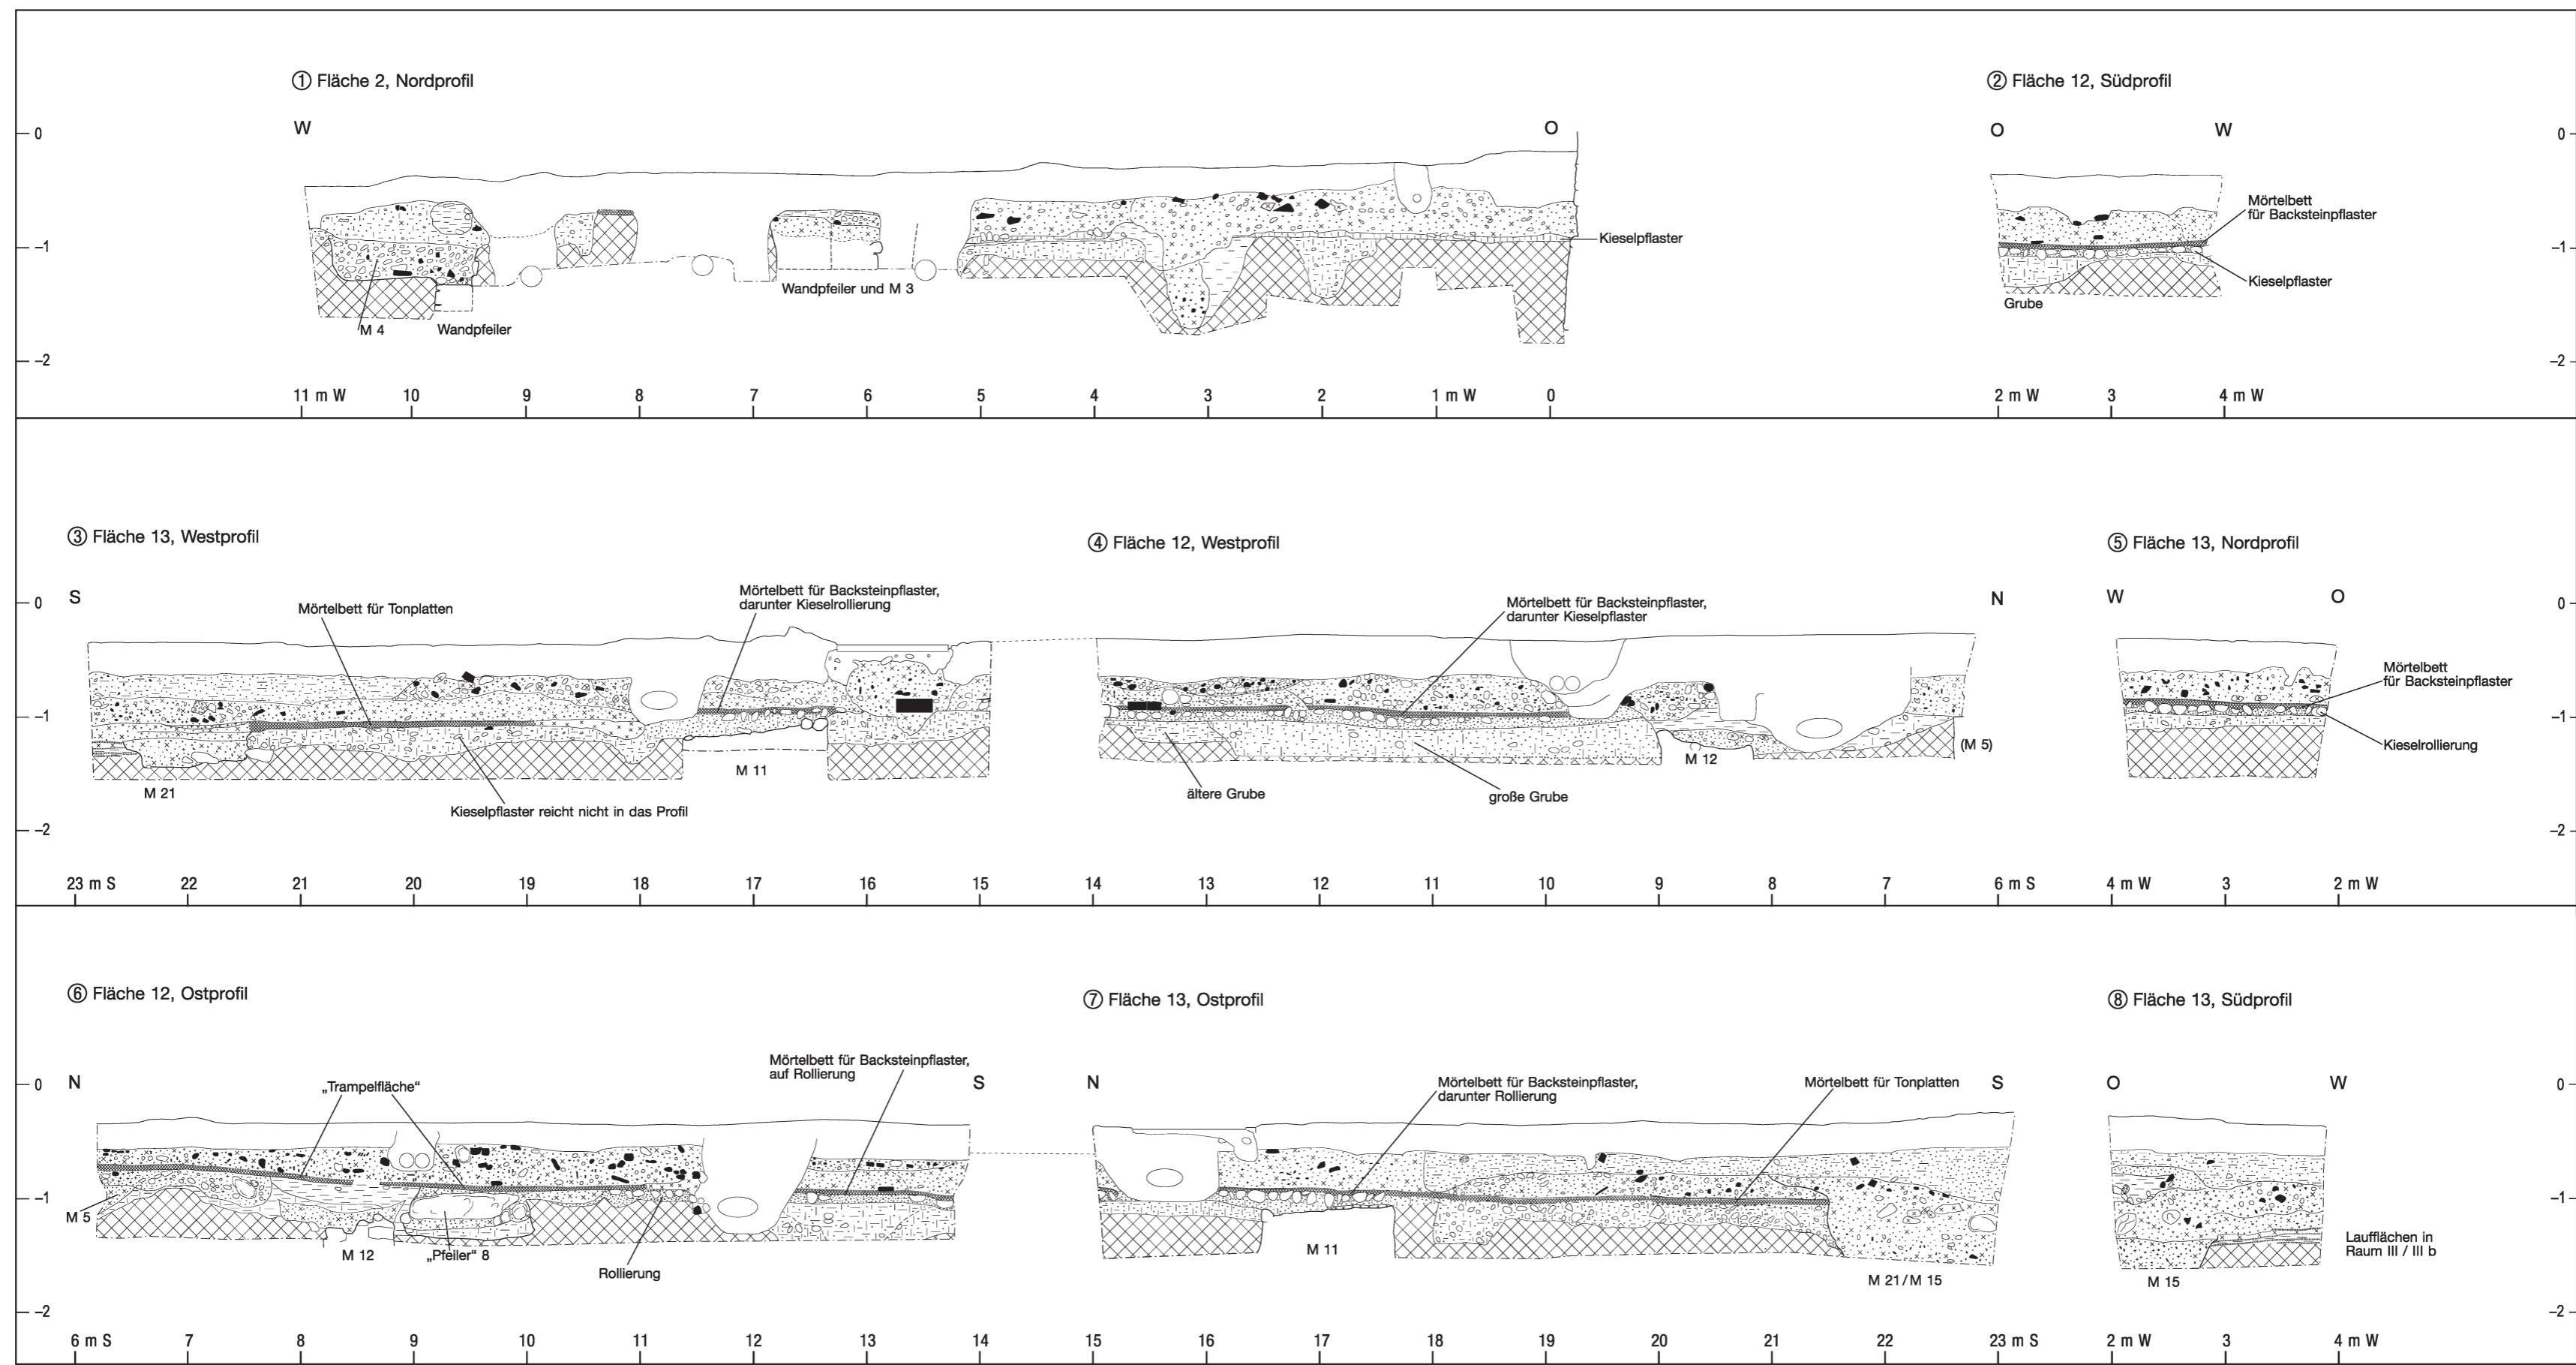
Frauenwörth, Südwestflügel. Profile im Bereich des Ostflügels. – 1 Fläche 2; 2.4.6 Fläche 12; 3.5.7.8 Fläche 13. – M. 1:50.

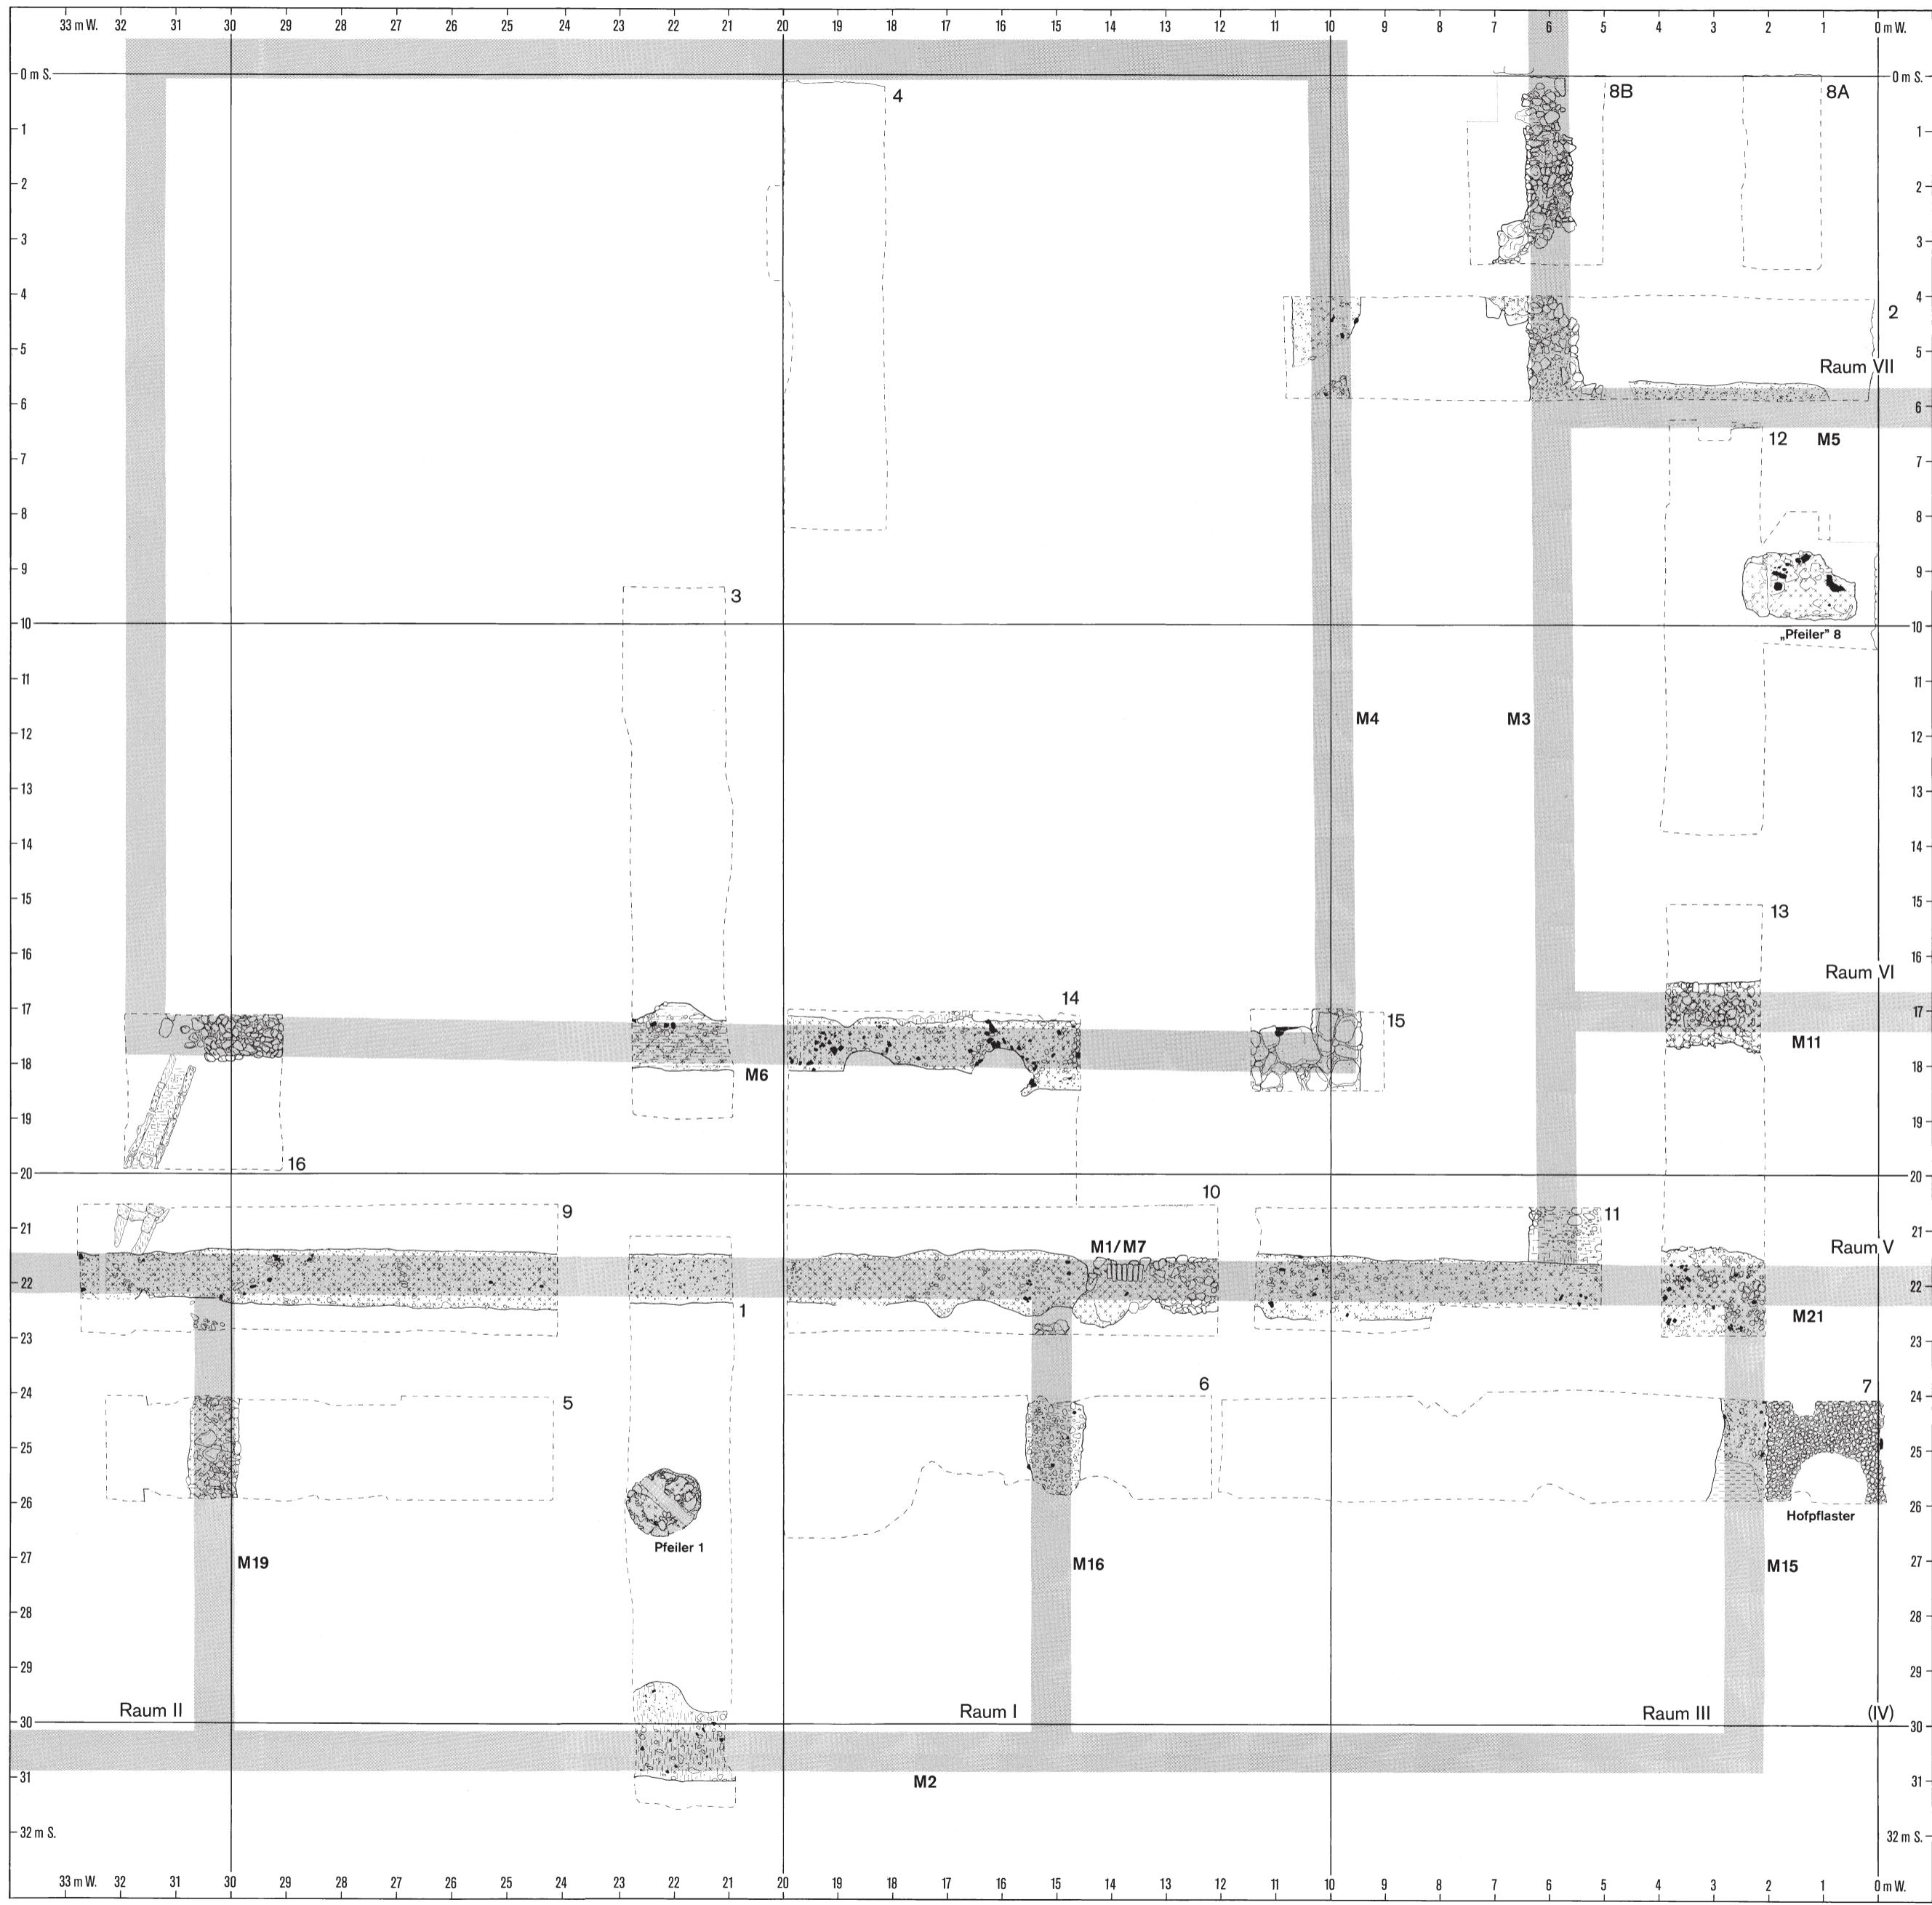
Frauenwörth, Südkloster. Nachgewiesene Fundamente des Süd- und Ostflügels aus dem 11.–13. Jahrhundert. – M. 1:100

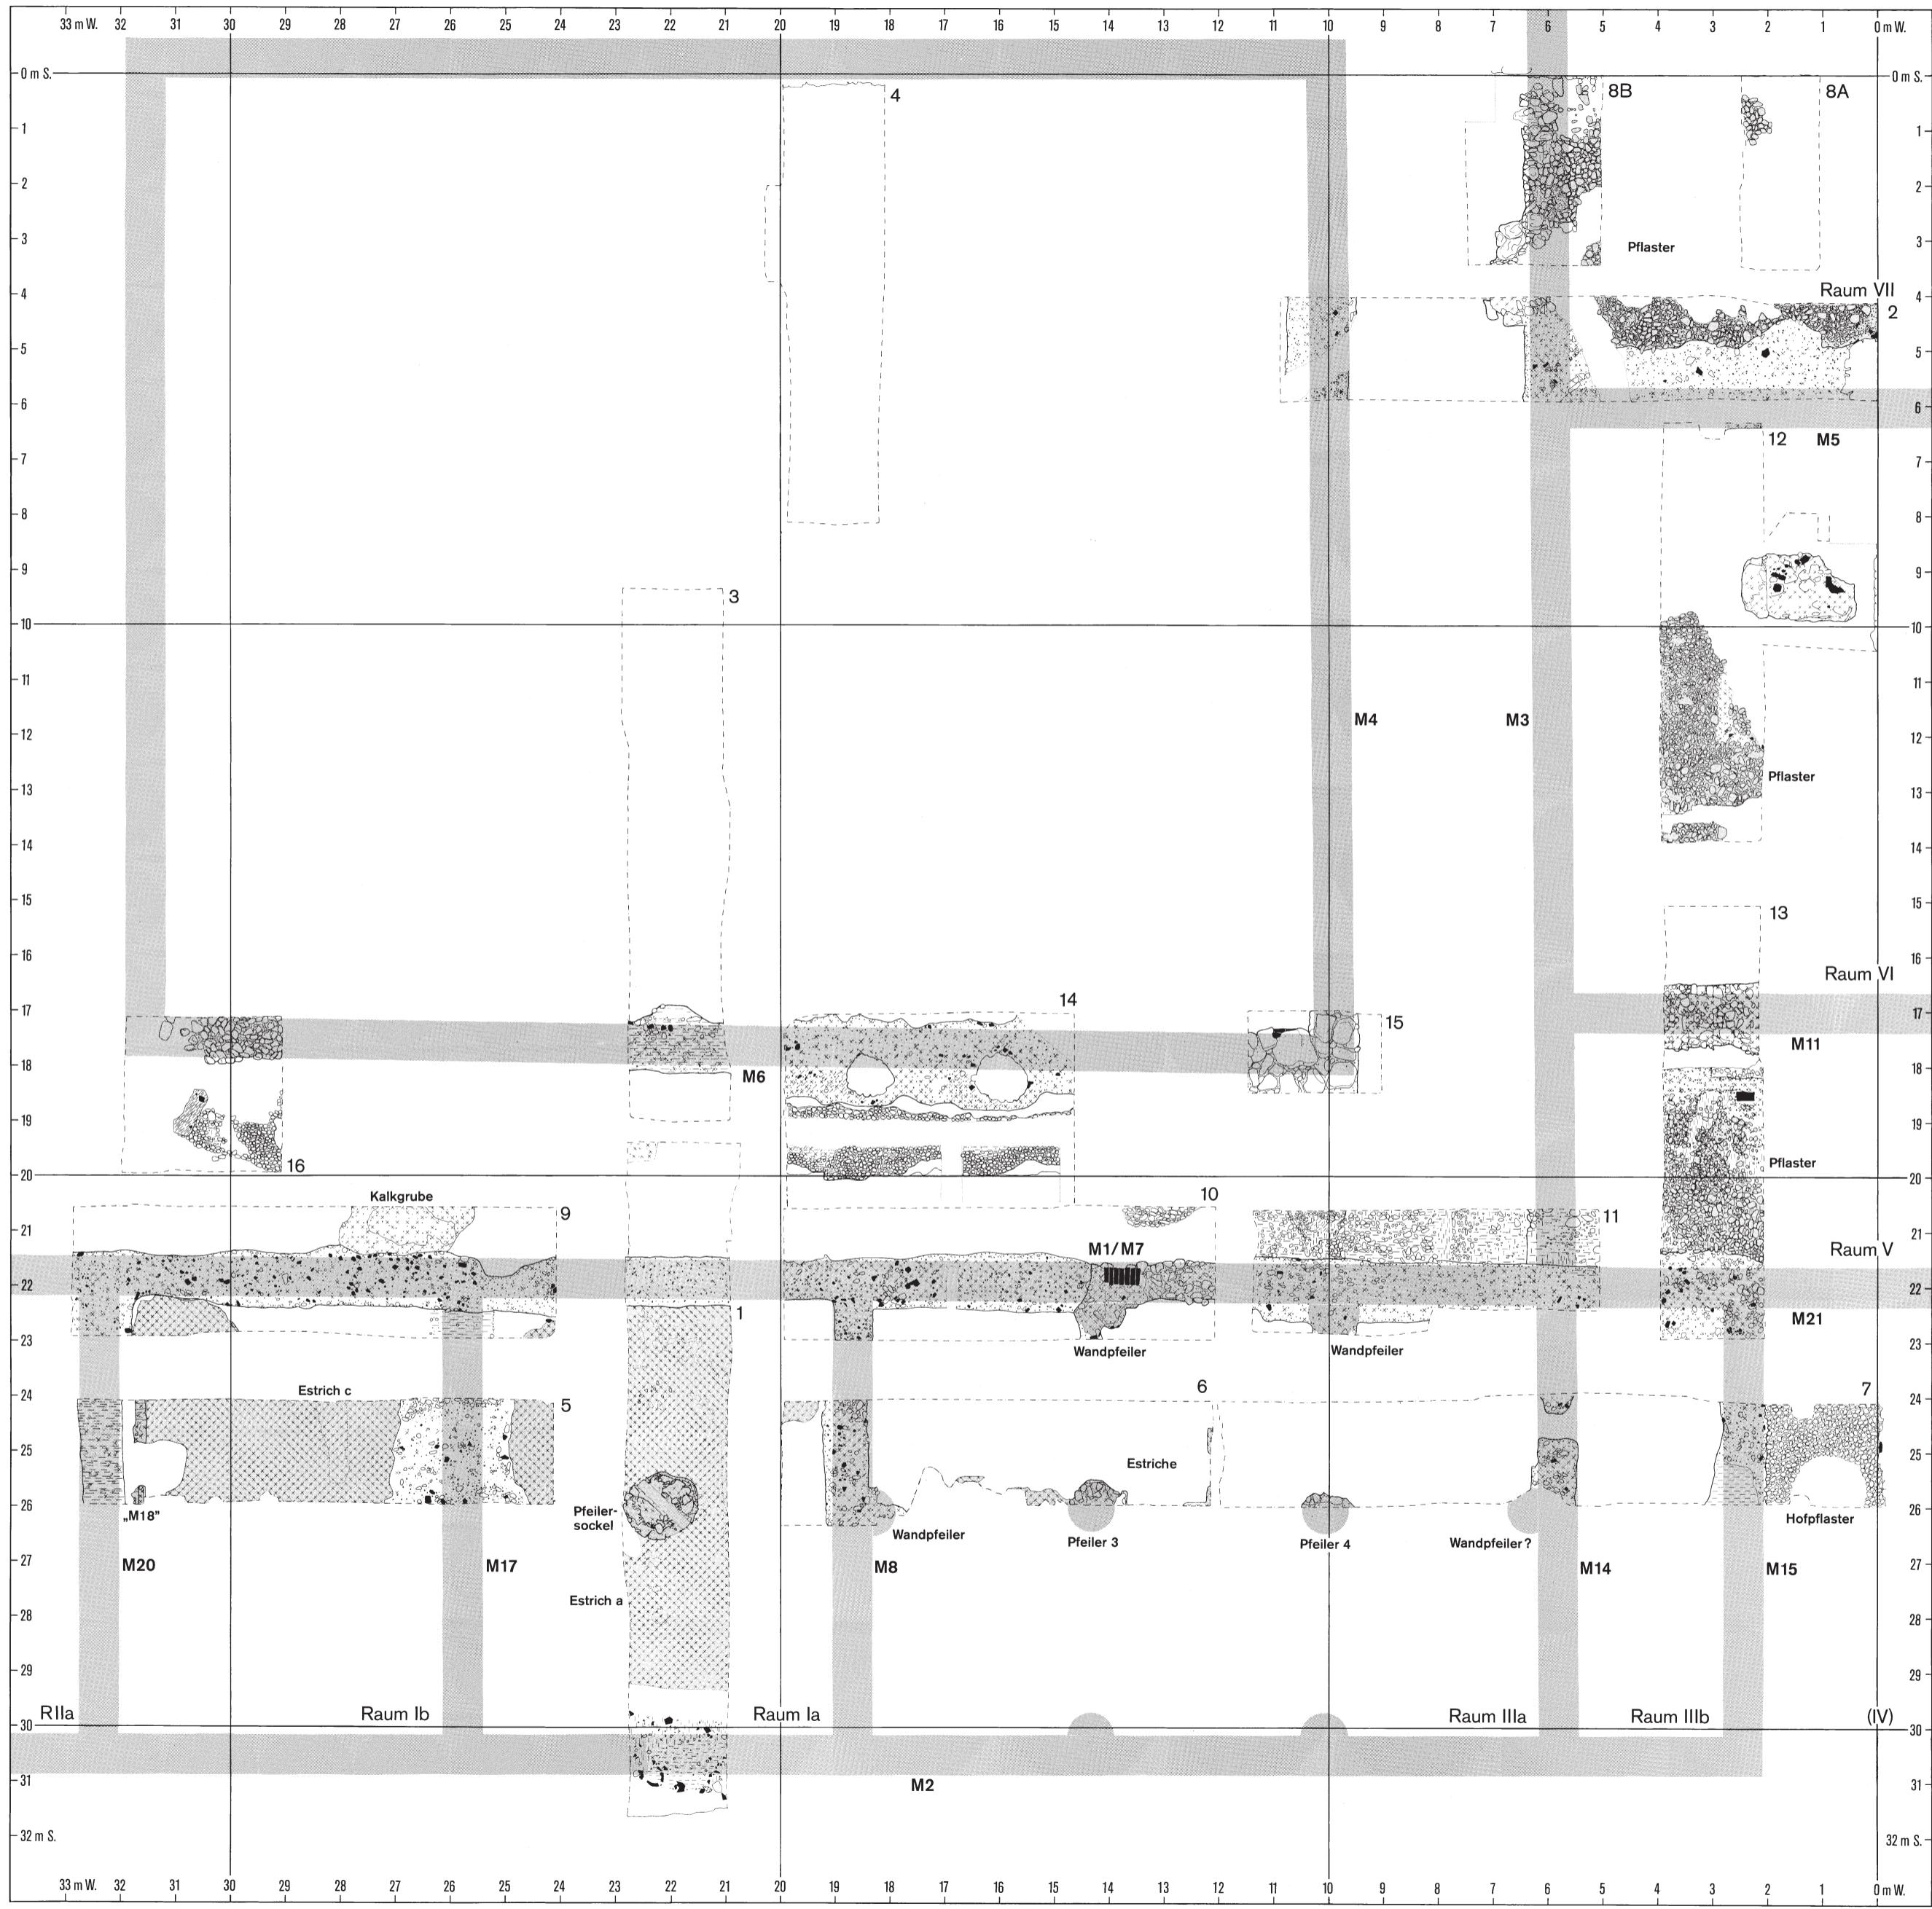
Frauenwörth, Südkloster. Nachgewiesener Baubestand und Fußböden des Süd- und Ostflügels aus dem 14.–15. Jahrhundert. – M. 1:100.
