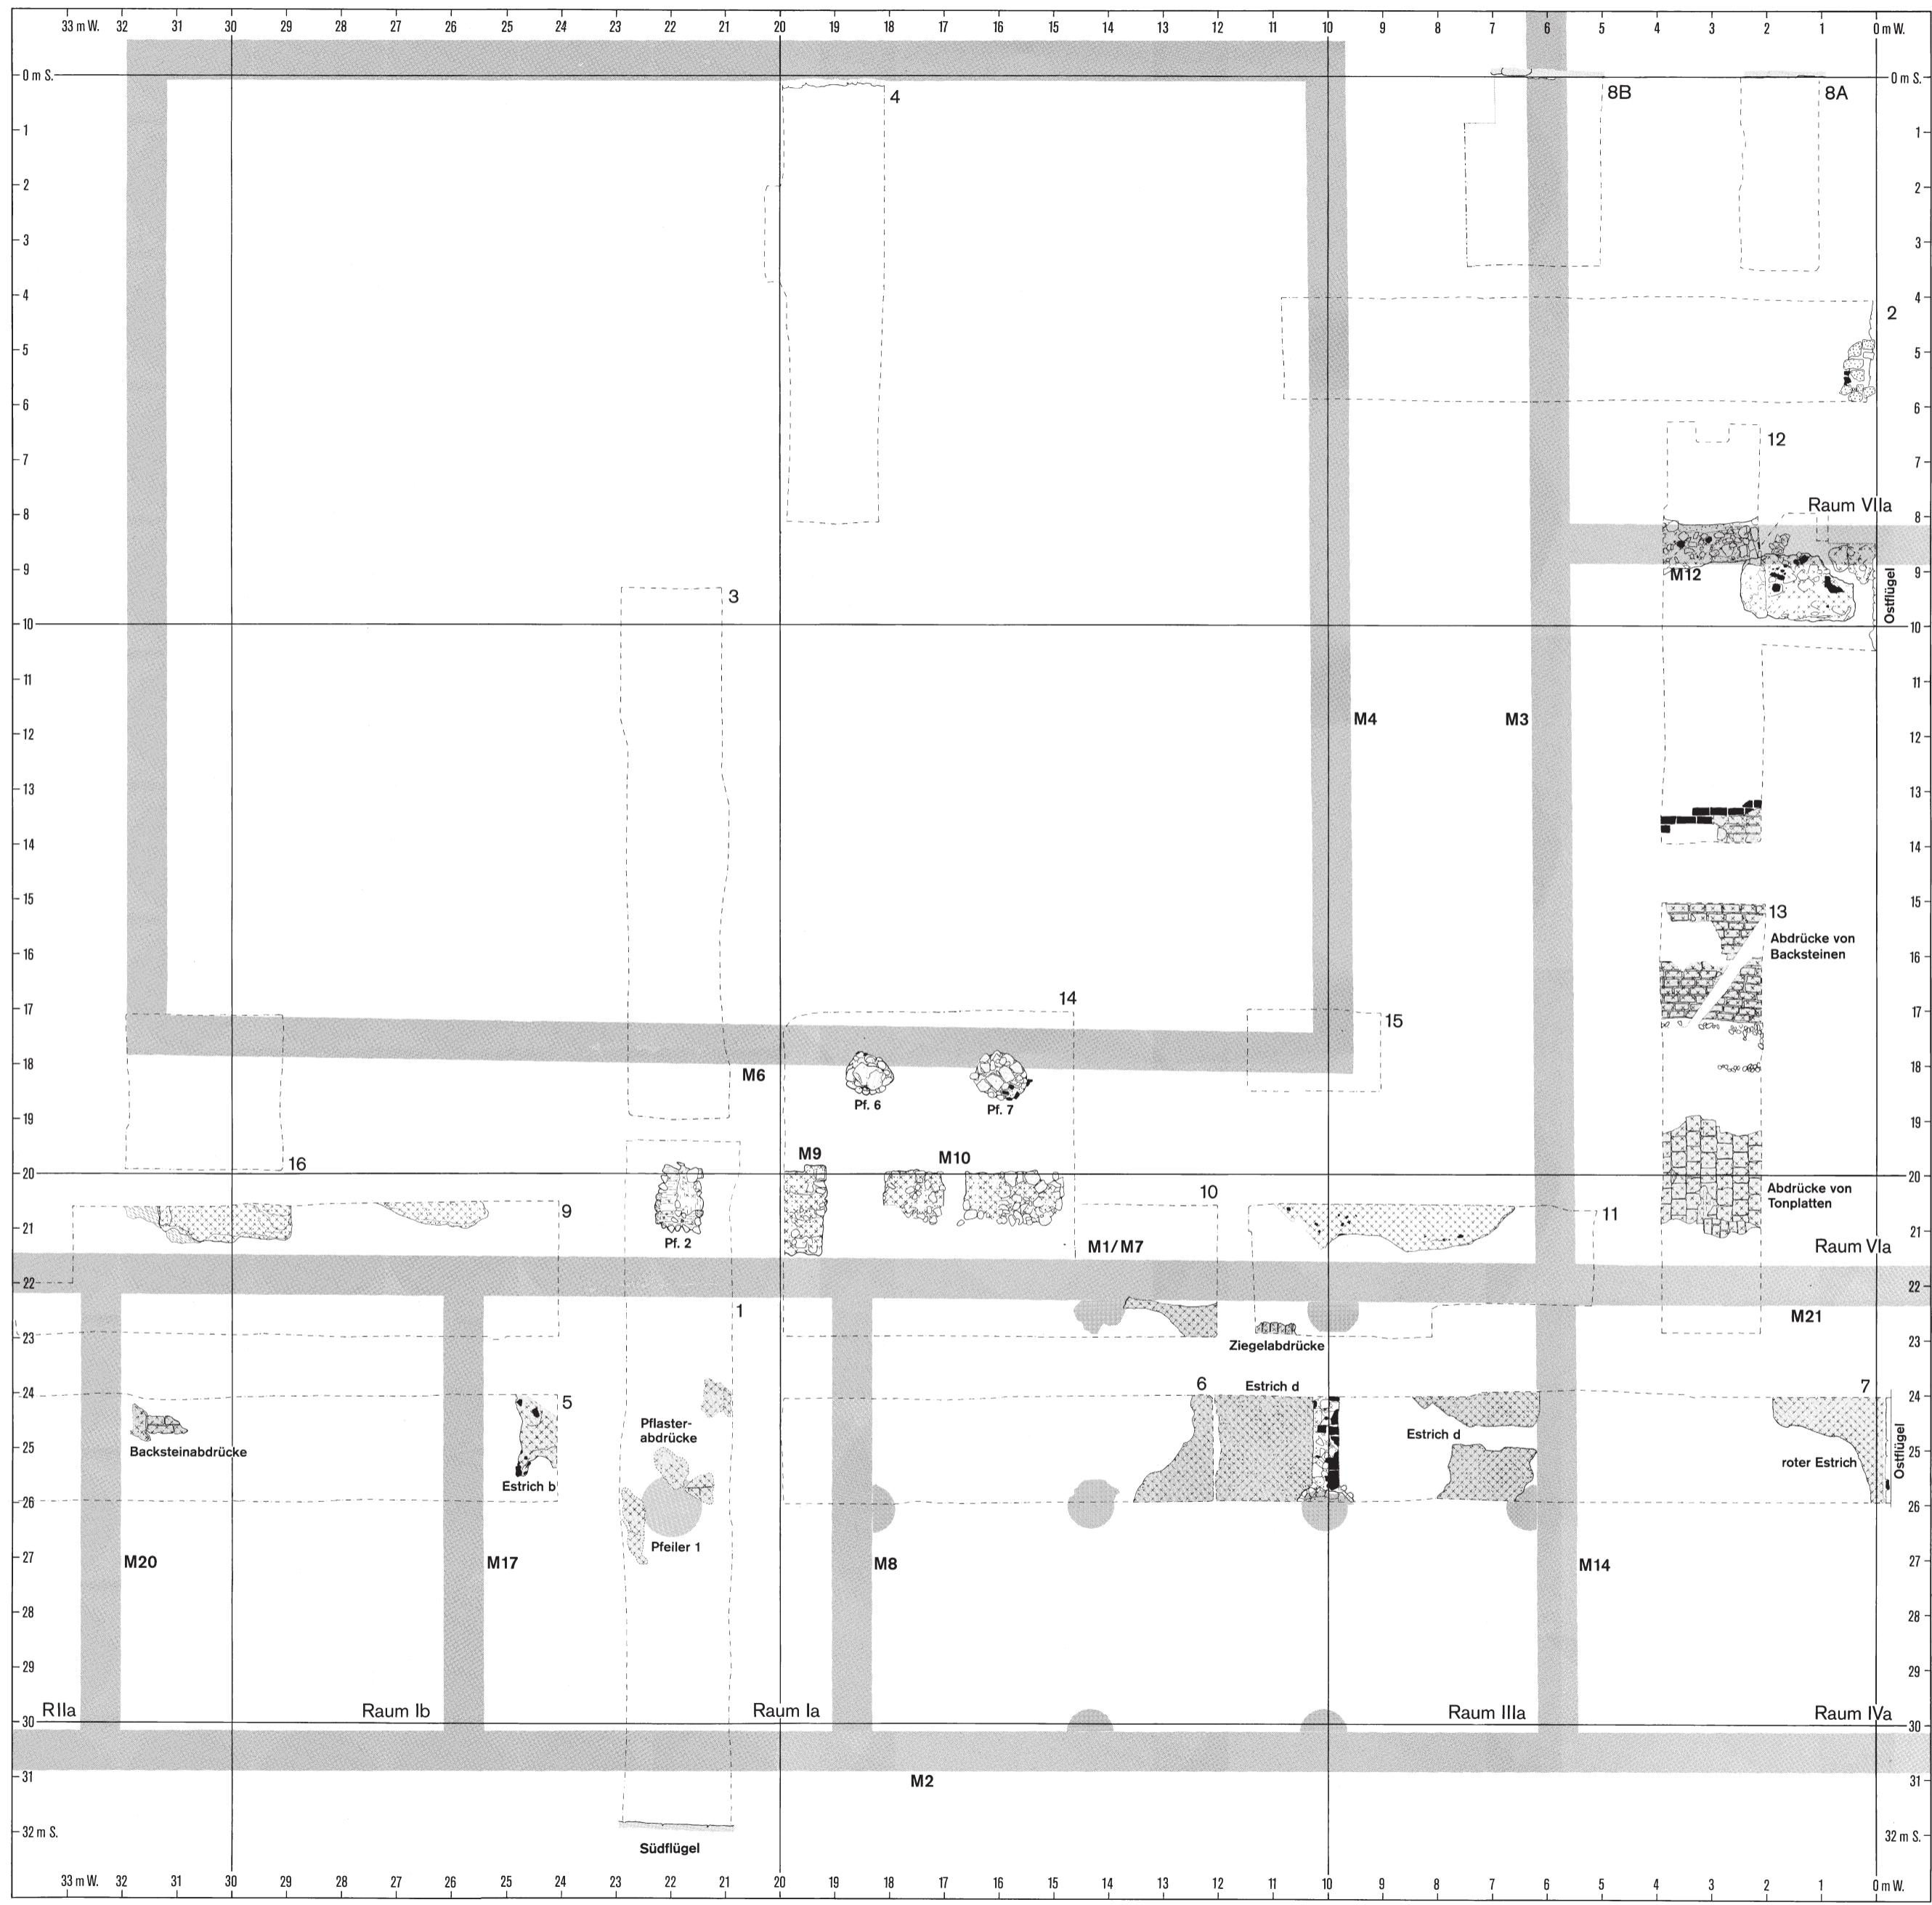
Frauenwörth, Südkloster. Nachgewiesener Baubestand und Fußböden des Süd- und Ostflügels aus dem 16./17. Jahrhundert und jüngere Baureste am vormaligen Standort des südlichen Kreuzganges. – M. 1:100.

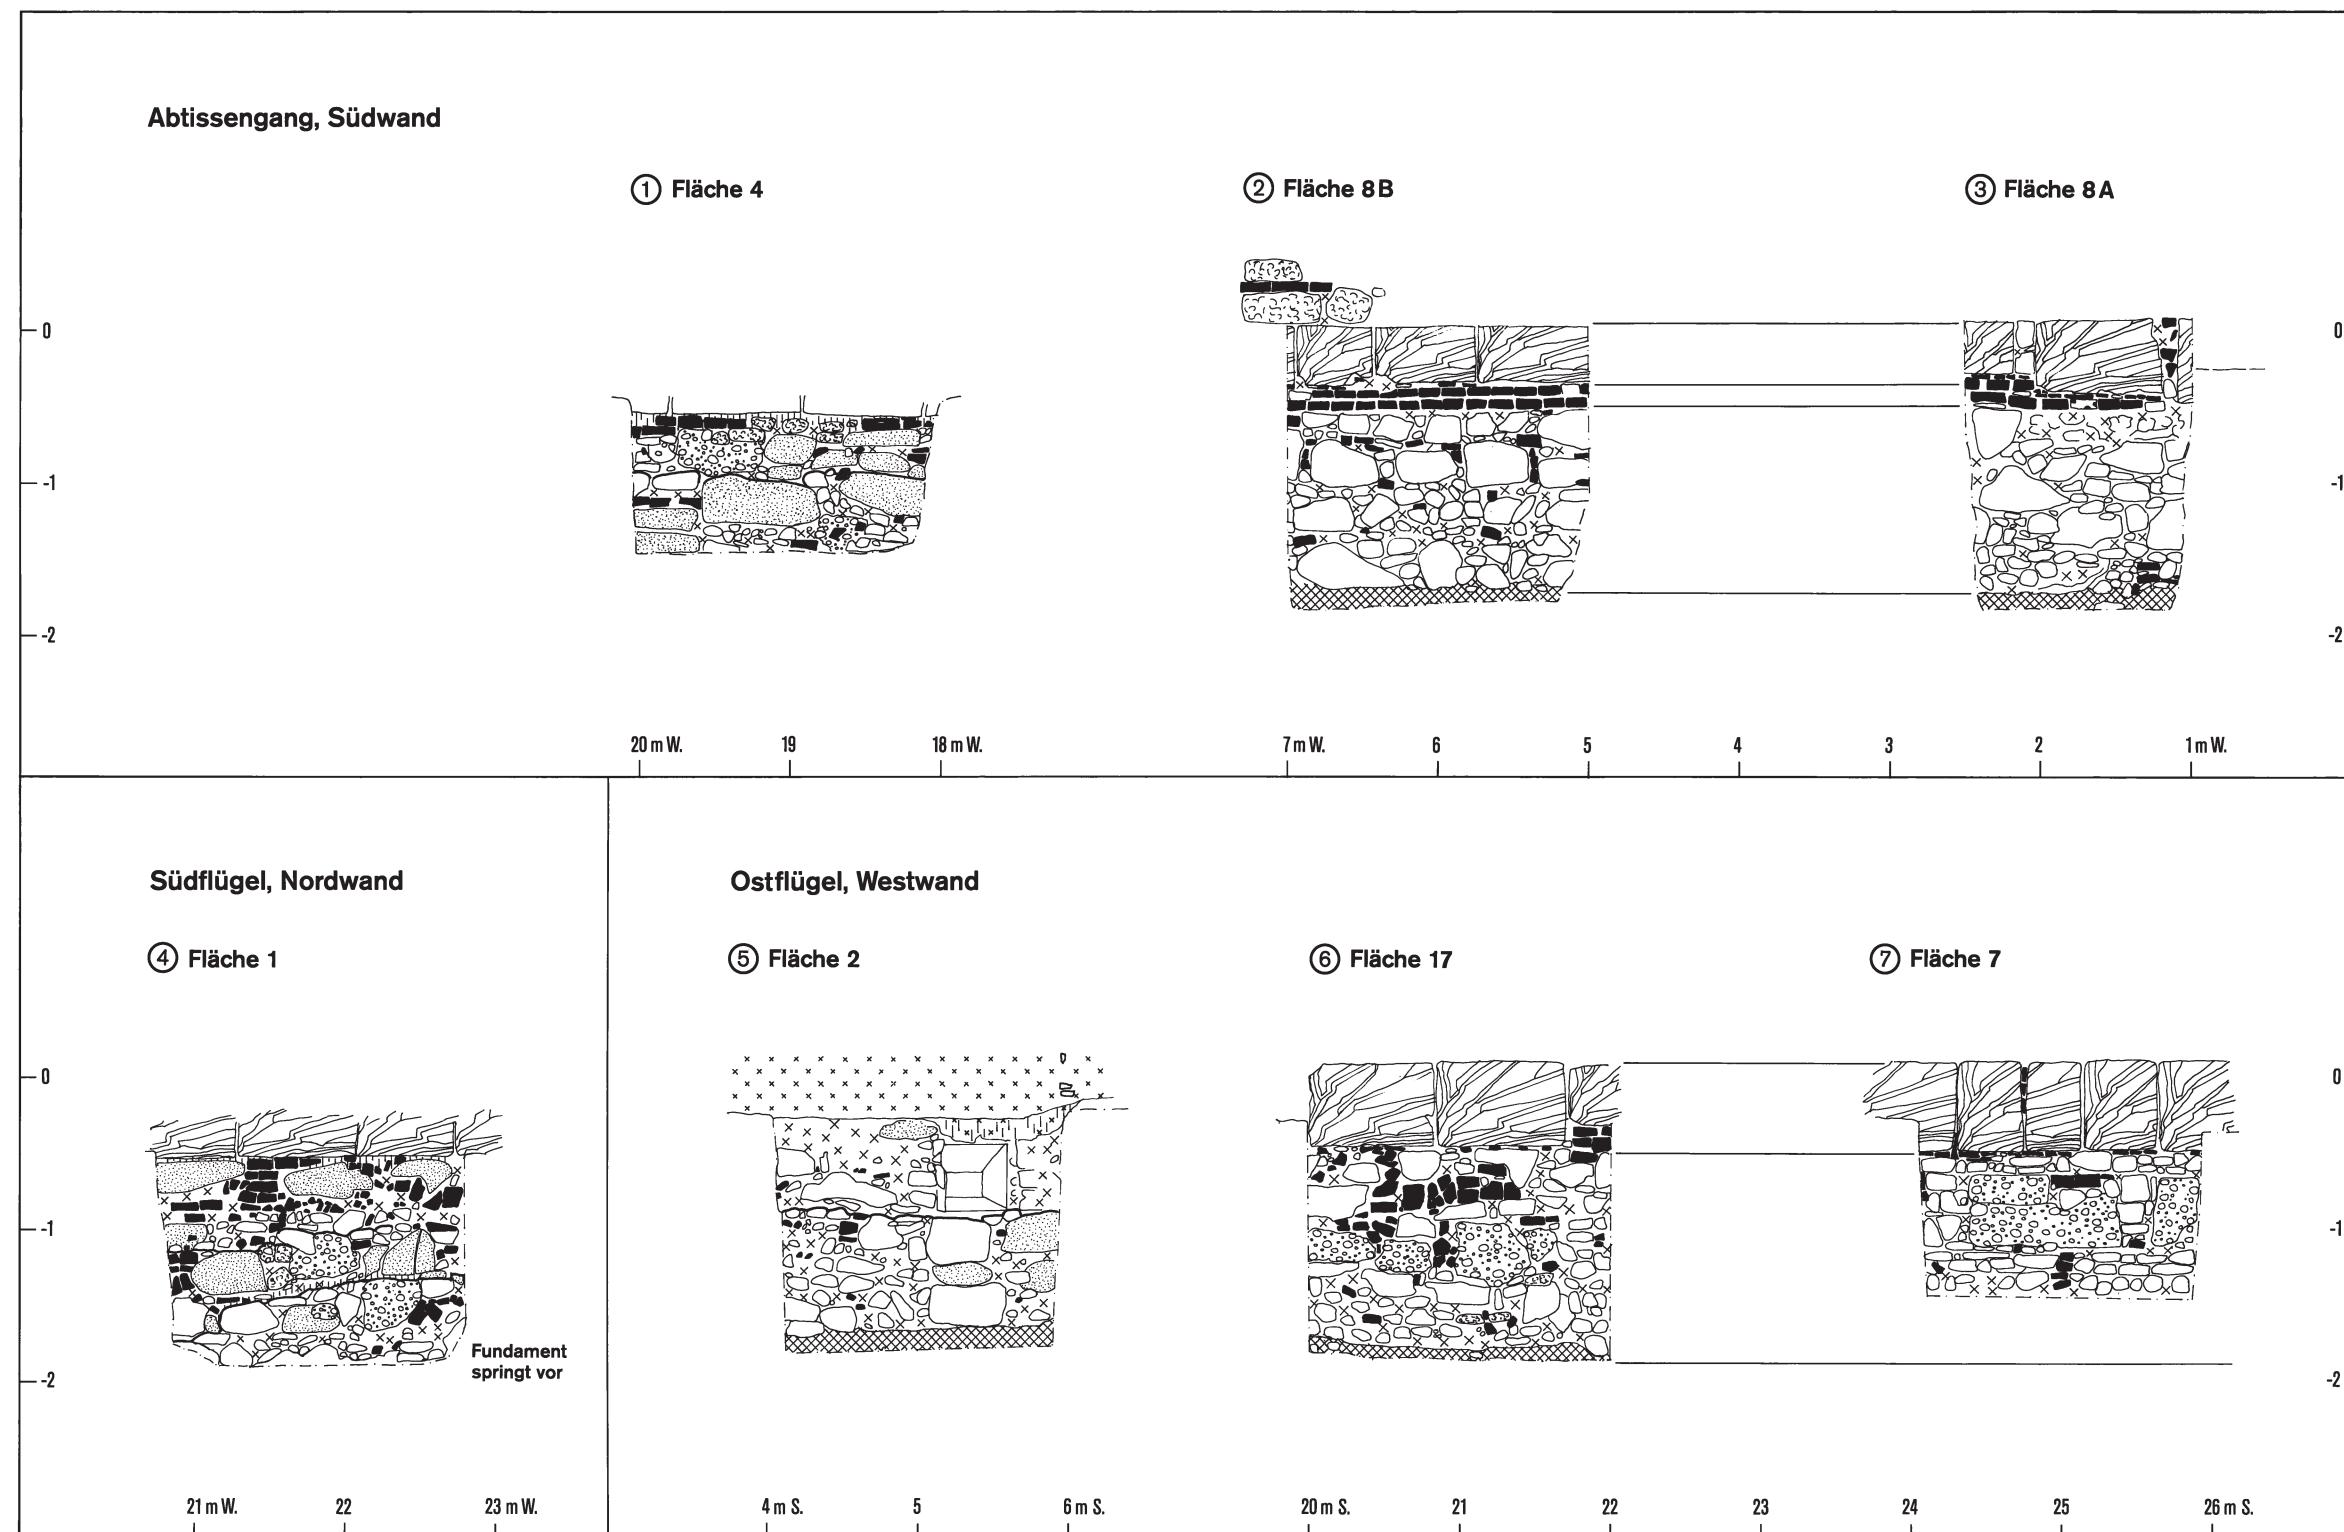
Frauenwörth, Südkloster. Kreuzgartenseitige Außenwände (Ausschnitte) der Konventsgebäude des 1. Drittels des 18. Jahrhunderts. – 1–3 Abtssang; 4 Südflügel; 5–7 Ostflügel. – M. 1:50.
