MÜNCHNER BEITRÄGE  
ZUR VOR- UND FRÜHGESCHICHTE

ELEONORE WINTERGERST

# DIE AUSGRABUNGEN UNTER DEM NIEDERMÜNSTER ZU REGENSBURG

BEFUNDE UND FUNDE DER NACHRÖMISCHEN ZEIT  
AUSWERTUNG

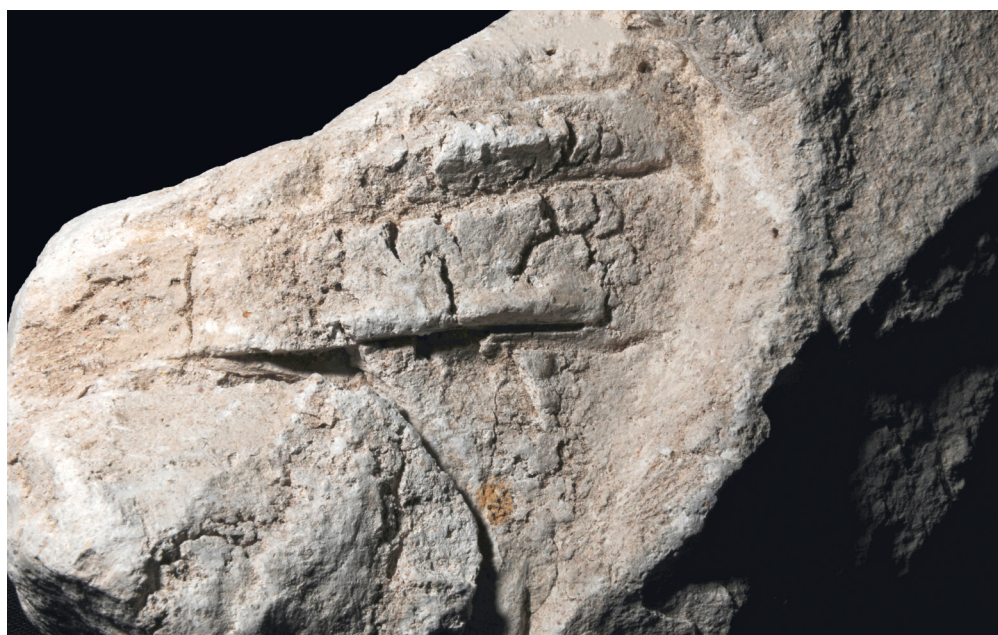
Abb. 3. Regensburg, Niedermünster. Stuckfragment 3 (Inv.-Nr. 1992,434e1).  
a–b Vorderseite, c–d Rückseite. b, d UV-Fluoreszenz unter 365 nm.

Einordnung: 434e3 stammt von Fragment 3, passgenaue Bruchstelle (siehe *Abb. 3*).

Das Knie (Fragment 15; 512e1; *Abb. 22*), die Falten (Fragmente 3 und 8; 434e1,e6; *Abb. 3–4; 11–13*), der Schlüssel (Fragment 24; 1065g; *Abb. 39–41*) und das Handfragment 22 (1061c1; *Abb. 36–37*) sind Teile einer Figur, vermutlich eines sitzenden Heiligen (*Abb. 49*)<sup>2</sup>. Die zur Architektur gehörige

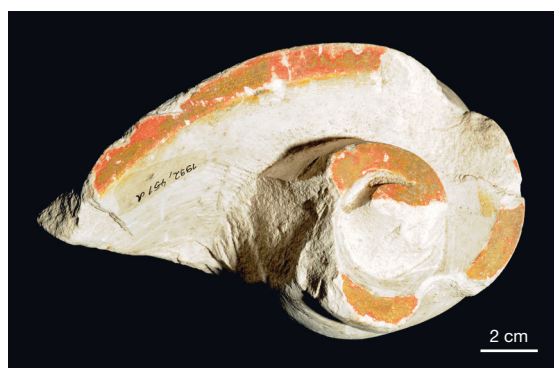
Abb. 13. Regensburg, Niedermünster. Stuckfragment 8 (Inv.-Nr. 1992,434e6).  
Gewand: angetragene Faltenzone auf skulptiertem Grund.  
Lichtquelle: Elektronenblitzgerät. – Ohne M.

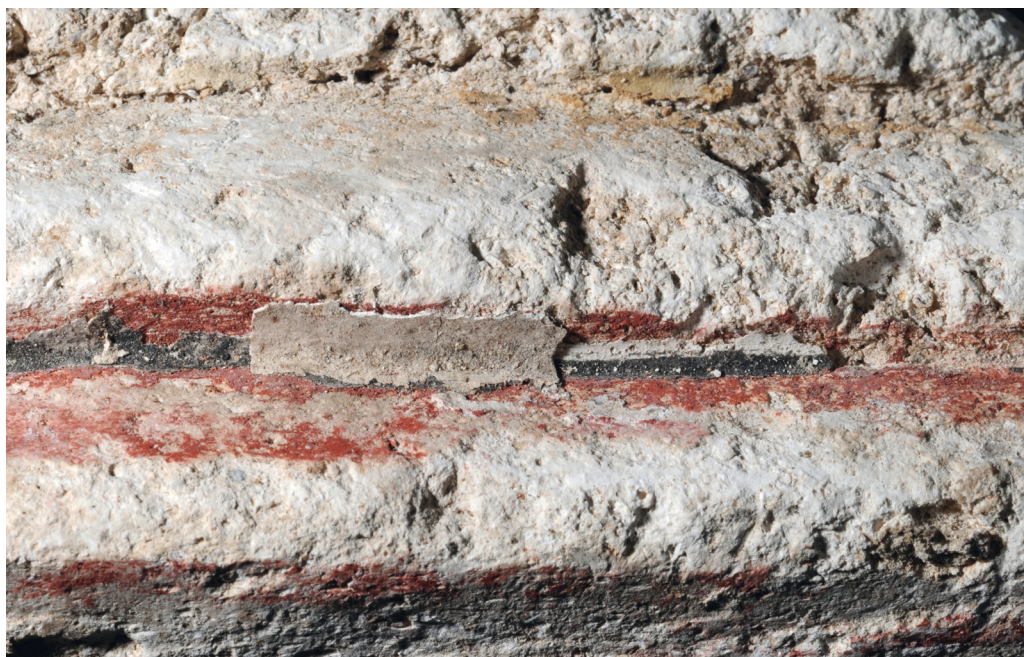
Abb. 15. Regensburg, Niedermünster. Stuckfragment 10 (Inv.-Nr. 1992,452e1).  
a–b Vorderseite; c–d Rückseite. b, d UV-Fluoreszenz unter 365 nm.

Das Fundstück 10 (452e1; *Abb. 15–16*) mit seiner schwarz/roten Randabfassung könnte ein Übergangselement (Band?) der dreidimensionalen Stuckatur in die stuckierte/bemalte Zweidimensionalität des Fundstückes 26 (1278k; *Abb. 47–48*; Malerei und Appliken) darstellen.

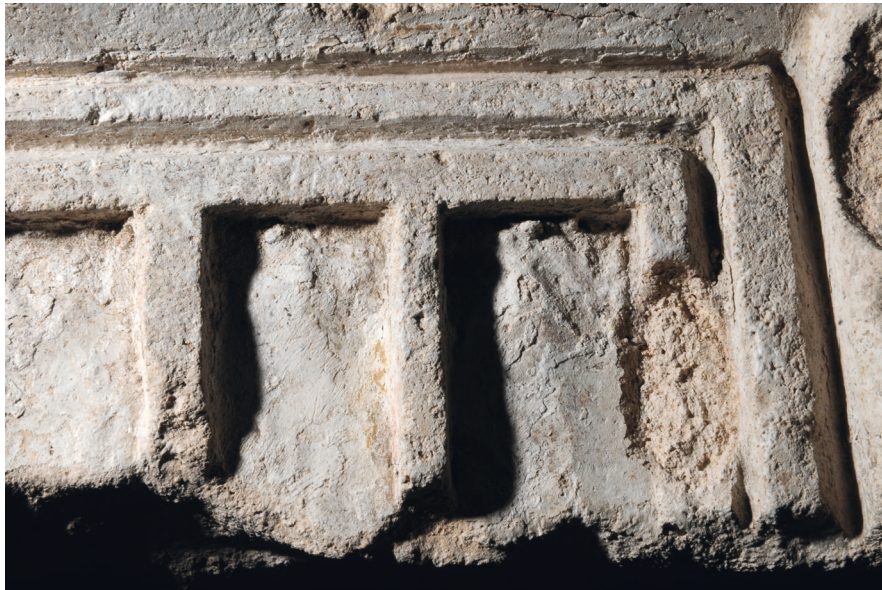
Abb. 20. Regensburg, Niedermünster. Stuckfragment 14 (Inv.-Nr. 1992,510b).  
a–b Vorderseite; c–d Rückseite. b, d UV-Fluoreszenz unter 365 nm.

Auffällig andersartige Rückseiten sind hingegen bei den skulptierten Fragmenten 14 und 22 (510b, 1061c; *Abb. 20*; 36–38) zu erkennen. Die ebenen Oberflächen wirken in sich sehr geschlossen, was als ein Hinweis auf vorgefertigte Bauteile interpretiert werden kann.

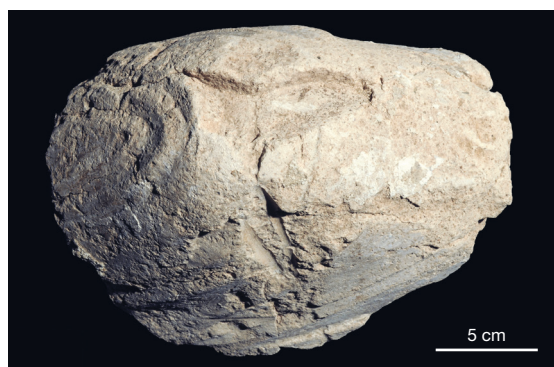
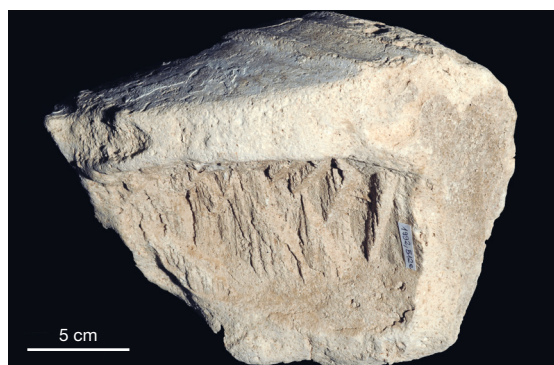
Abb. 22. Regensburg, Niedermünster. Stuckfragment 15 (Inv.-Nr. 1992,512e1).  
a–b Vorderseite; c–d Rückseite. b, d UV-Fluoreszenz unter 365 nm.

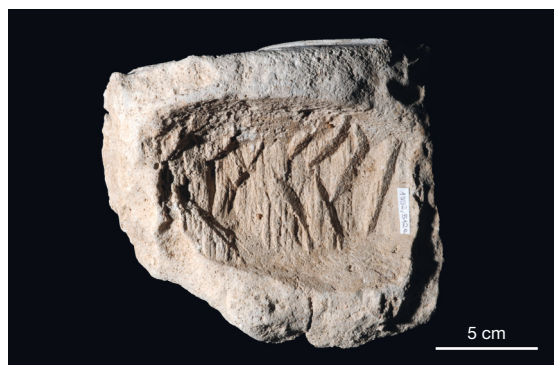
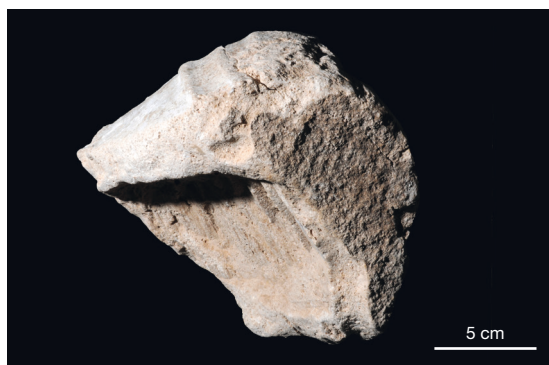
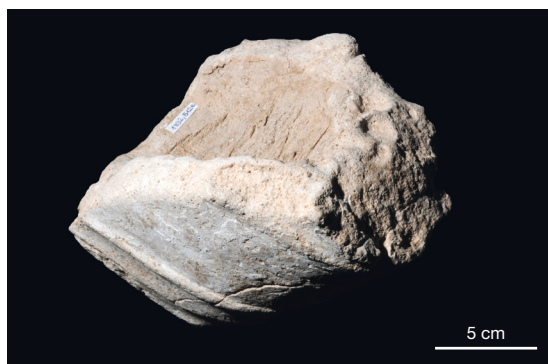
Abb. 23. Regensburg, Niedermünster. Stuckfragment 15 (Inv.-Nr. 1992,512e1).  
Auf der Rückseite Abdruck des gehackten Holzkerns.

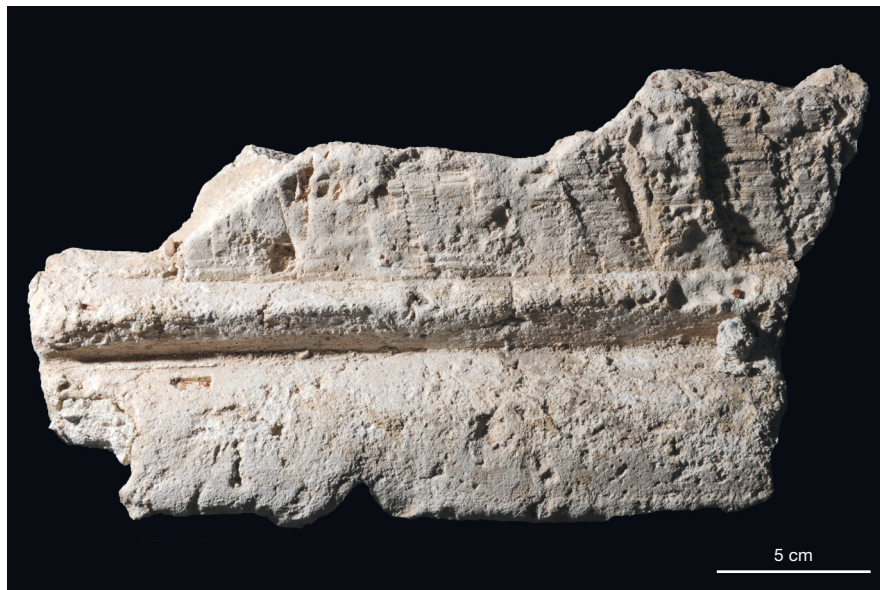
Abb. 26. Regensburg, Niedermünster. Stuckfragment 16 (Inv.-Nr. 1992,512e2).  
Foto der Rückseite mit Abdruck der aufgehackten Holzoberfläche.

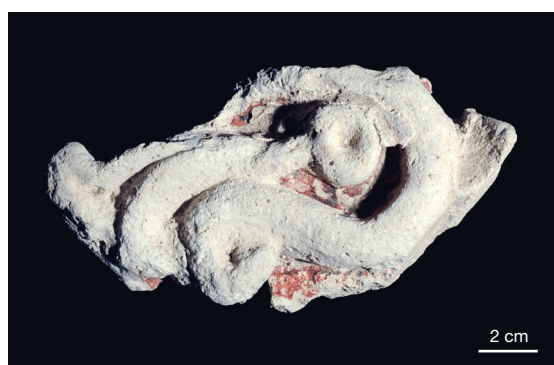
Abb. 31. Regensburg, Niedermünster. Stuckfragment 18 (Inv.-Nr. 1992,1027d1).  
Stuckmörtelbestandteile im UV-Fluoreszenzbefund (unter 365 nm). – Ohne M.

Der UV-Fluoreszenzbefund<sup>3</sup> der Stuckmörtelbestandteile ist an allen mittelalterlichen Stuckmörtelfragmenten einheitlich, markant weiße Partikel fluoreszieren orange-rötlich. Besonders an Fragment 18 (1027d1; *Abb. 31*) ist die Zusammensetzung des Stuckmaterials anhand der Fluoreszenz deutlich sichtbar. Somit kann die Zusammengehörigkeit des Fundkomplexes verifiziert werden. Allgemein sind zwei Fassungebenen nachweisbar: Bei der ursprünglichen Fassung (F1) handelt es sich um eine reiche,

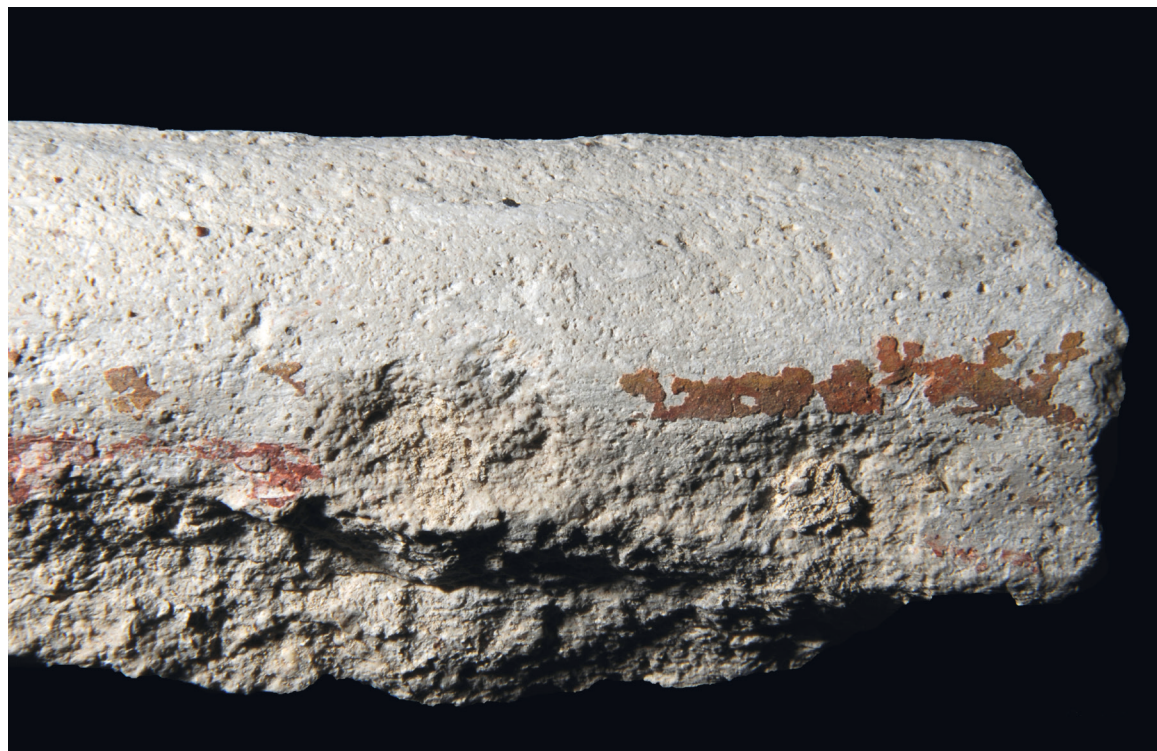
Abb. 35. Regensburg, Niedermünster. Stuckfragment 21 (Inv.-Nr. 1992,1043e1).  
a im Auflicht mit Mikroaufnahme der Farbüberfassung; b im Streiflicht. – Ohne M.

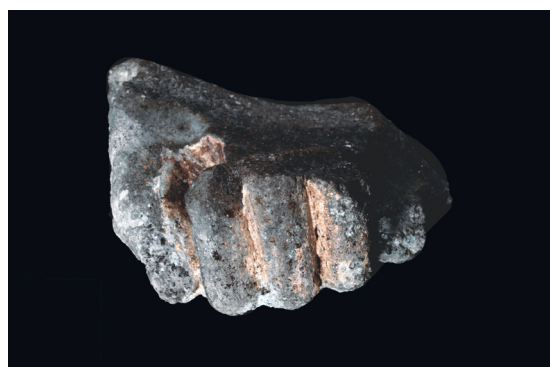
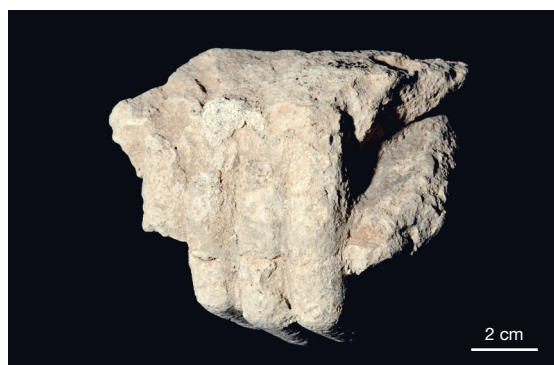
Abb. 36. Regensburg, Niedermünster. Stuckfragment 22 (Inv.-Nr. 1992,1061c1).  
Vorderseite. b, d UV-Fluoreszenz unter 365 nm.

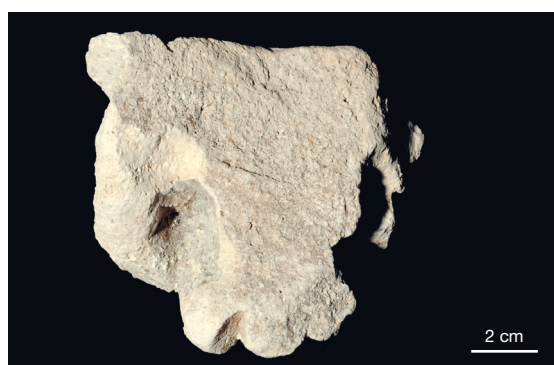
Abb. 38. Regensburg, Niedermünster. Stuckfragment 23 (Inv.-Nr. 1992,1061c2).  
a-b Vorderseite; c-d Rückseite. b, d UV-Fluoreszenz unter 365 nm.

Skulptur könnte dabei durch die Fundstücke 23 (1061c2; *Abb. 38*; Schrifttafel?) und 6 (434e4; *Abb. 7–8*); Thron/Stuhlknauf, eventuell mit Glaseinsatz wie Stuckfragment 26 ? (1278k; *Abb. 44–48*) erweitert worden sein.

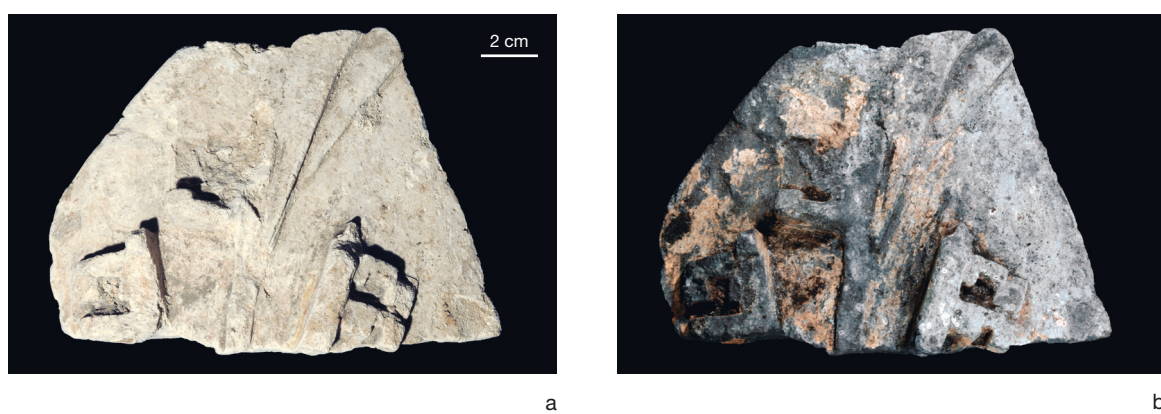
Abb. 39. Regensburg, Niedermünster. Stuckfragment 24 (Inv.-Nr. 1992,1065g).  
Vorderseite. b UV-Fluoreszenz unter 365 nm.

Stuckfragment 24 (1065g; *Abb. 39–41*): Zweischichtige ocker/rote Fassung, Weißfassung auf Stuckatur und eine monochrome weiße Schlämme als Überfassung.

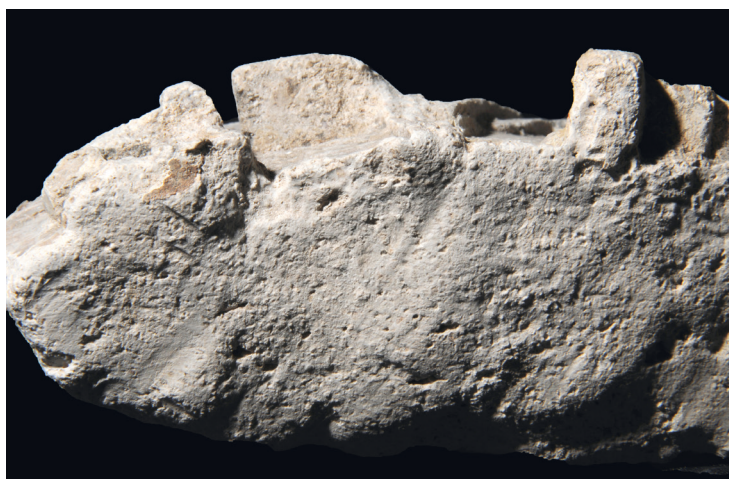
Abb. 40. Regensburg, Niedermünster. Stuckfragment 24 (Inv.-Nr. 1992,1065g).  
Detailfotos; b „skulptierte“ Stuckatur. – Ohne M.

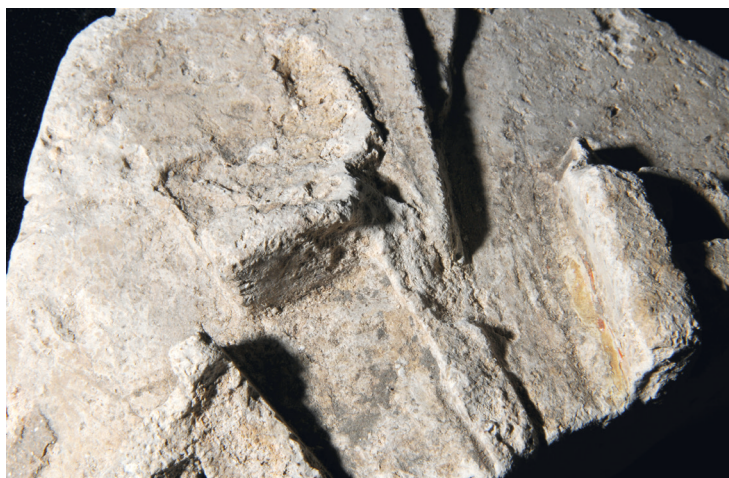
Abb. 41. Regensburg, Niedermünster. Stuckfragment 24 (Inv.-Nr. 1992,1065g).  
Detailfoto der drei Schlüssel. – Ohne M.

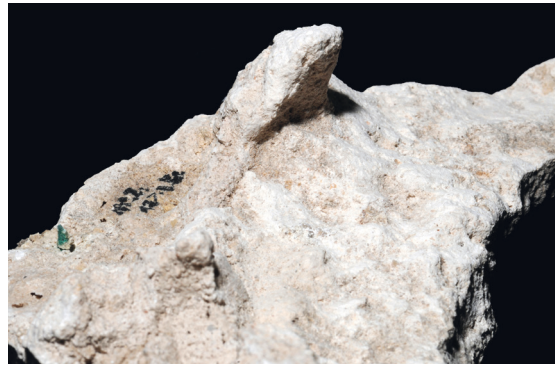
Abb. 46. Regensburg, Niedermünster. Stuckfragment 26 (Inv.-Nr. 1992,1278k). Ansichten der Rückseite mit Abdruck der aufgehackten Wandoberfläche und Kupfernagel sowie dem hervorstehenden „Abguss“ der Vorspitzhacke. – Ohne M.

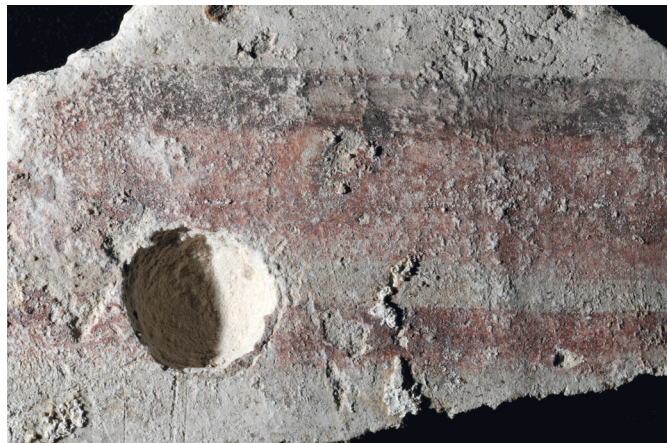
Abb. 47. Regensburg, Niedermünster. Stuckfragment 26 (Inv.-Nr. 1992,1278k). Detail der Vorderseite mit Bemalung und Ausnehmung für einen Einsatz („Glasstein“?). – Ohne M.

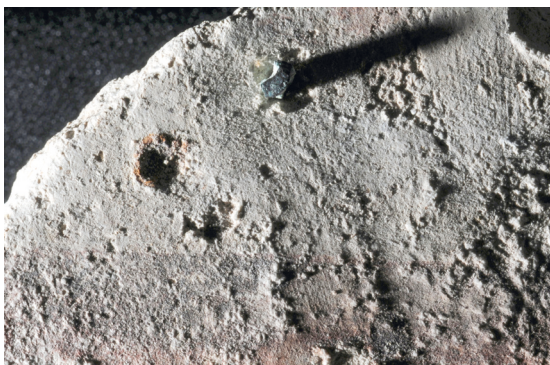
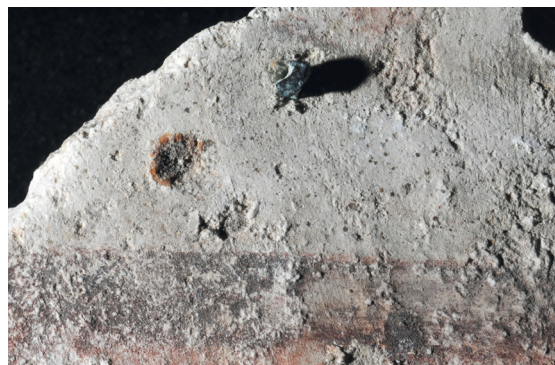
Abb. 48. Regensburg, Niedermünster. Stuckfragment 26 (Inv.-Nr. 1992,1278k). Detail der Vorderseite. a im Auflicht; b im schwachen Streiflicht. Hier wird sichtbar, dass die Putzfläche mit der Kelle abgestrichen worden ist (Wellenstruktur). – Ohne M.

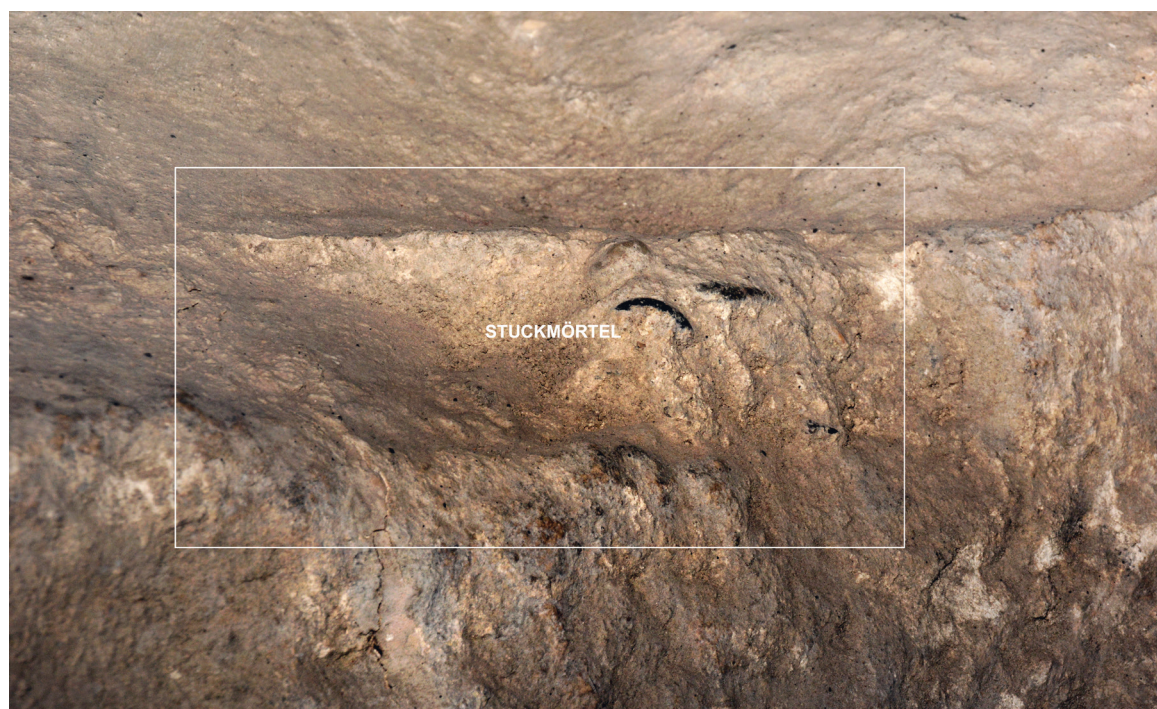
Abb. 53. Regensburg, Niedermünster. Erhardgrab, Giebeldach des Steindeckels. a Befund: Stuckfragment, Abbruchflanken, weiße Kalktünche; b Detailaufnahme der Stuckmörtel-Bruchzone. – Ohne M.

Bereits um 715/17 erhielt der hl. Erhard in der damaligen Pfalzkapelle sein Grabmal aus wiederverwendeten römischen Tuffplatten und einem Sarkophagdeckel aus Kalkstein (*Abb. 50–56*). Untersuchungen vor Ort belegen auch hier eine Stuckierung. Die auf dem Sarkophagdeckel erhaltenen Stuckreste und deren horizontale Abbruchflanken verweisen auf eine flächige Überarbeitung des Steinmaterials im Sinn einer Glattschicht mit Weißfassung. Über eine hier eventuell noch vorhanden gewesene dreidimensionale Stuckatur kann nur spekuliert werden.

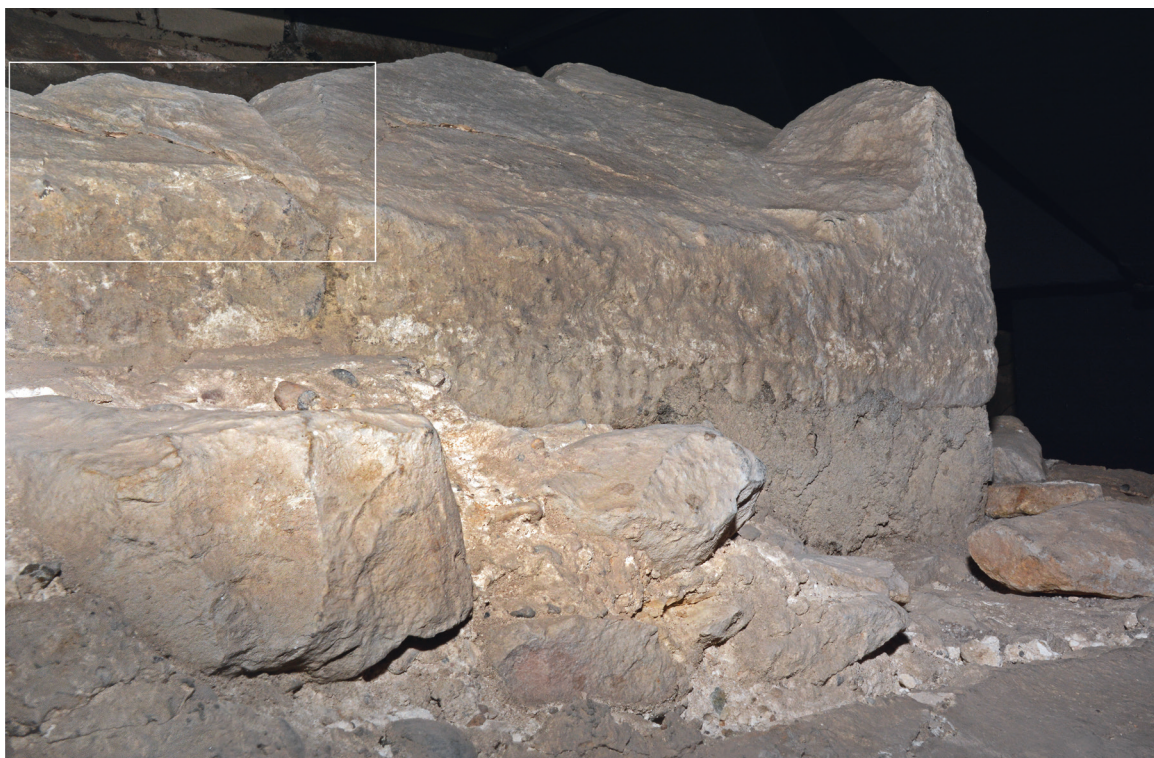
Abb. 54. Regensburg, Niedermünster. Erhardgrab, Giebeldach des Steindeckels.  
 a Befund: Stuckfragment, Abbruchflanke, weiße Kalktünche;  
 b Detailaufnahme, Streiflicht, Lichtquelle von links. – Ohne M.

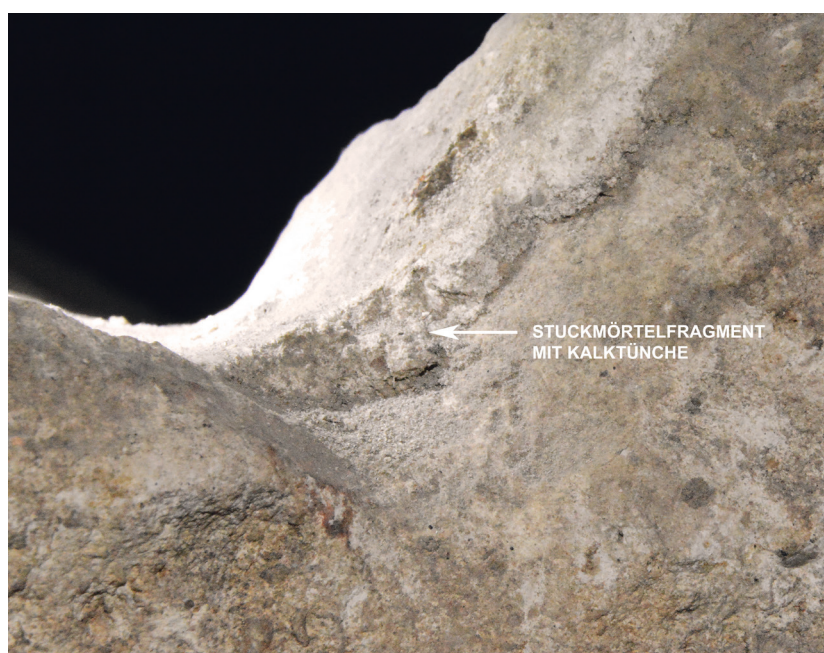
Abb. 55. Regensburg, Niedermünster. Erhardgrab, Westgiebel des Steindeckels, Akroterion.  
 a Befund: Stuckmörtelfragment mit weißer Kalktünche;  
 b Detailaufnahme. – Ohne M.

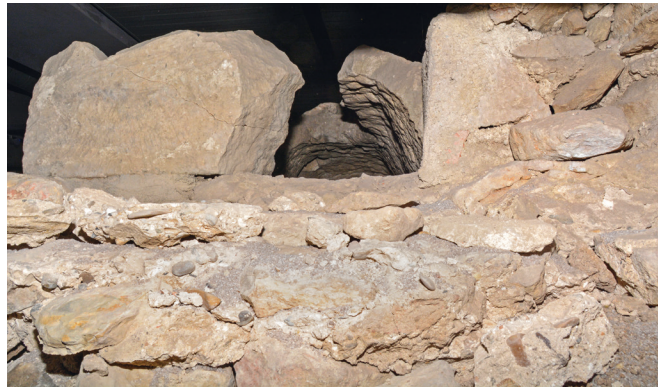
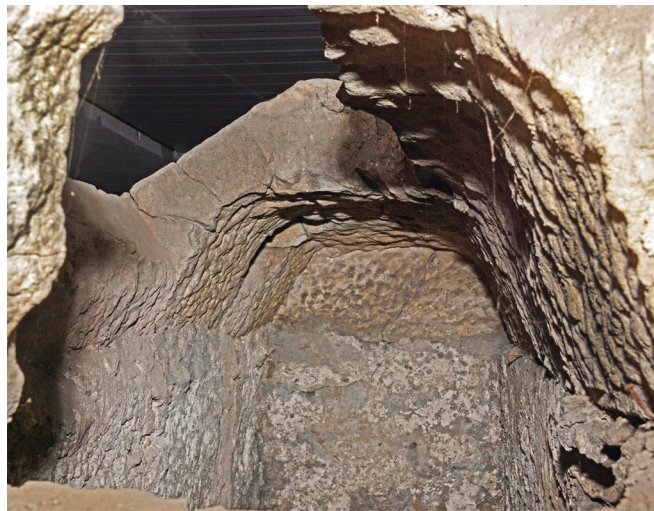
Abb. 56. Regensburg, Niedermünster. Erhardgrab, Ostgiebel des Deckels.  
a Innenansicht nach Westen; b Detailaufnahme. – Ohne M.

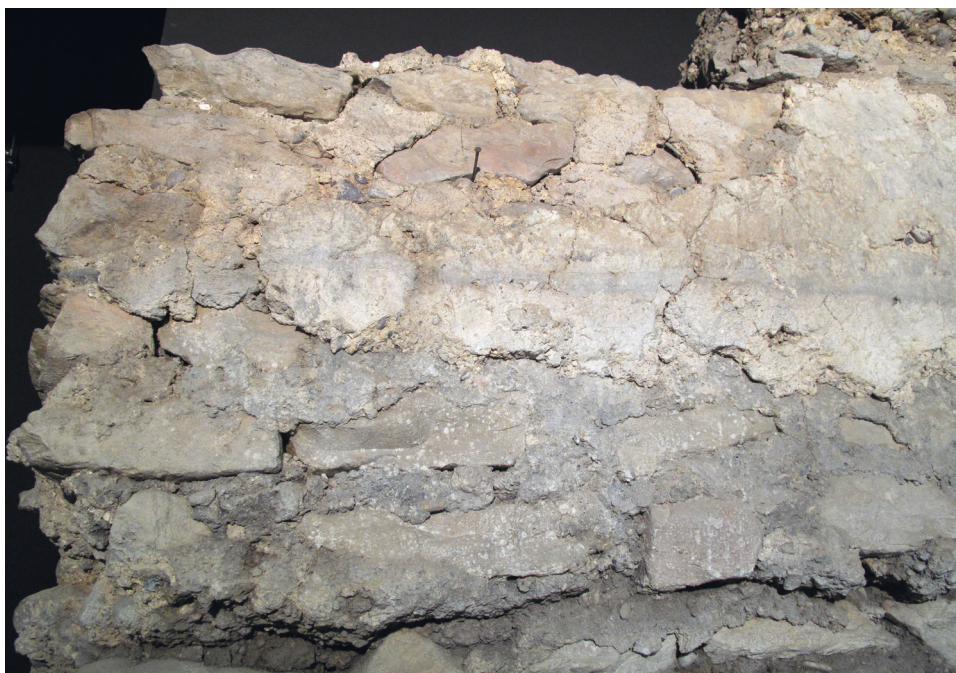
Abb. 1. Regensburg, Niedermünster. Blick in die Ausgrabungsstätte auf die Westwand des Langhauses der ersten Kirche von Osten mit Putzresten und Verschmutzungskante auf Estrichniveau.

die Rundung begleitendes, rosafarbenes Band setzte den Bogen von einer weißen Wandfläche ab. Die anschließende Laibungsfläche zum Chor lässt sich am Rand als dunkelrote Fassung greifen. Fragmente auf Putz und auf Stein zeigen einen übereinstimmenden Streifendekor: Eine weiß getünchte Fläche wird von einem schmalen rosafarbenen Streifen abgesetzt, der von einem wohl gleichbreiten dunkelroten Streifen abgelöst wird<sup>7</sup>. Da die Kanteneinfassungen der später vermauerten Türdurchgänge auf der Südseite des östlichen Langhauses heute noch an den Mauerstümpfen römische Spolien zeigen, könnte dieser Streifendekor die Rahmung eines solchen Eingangs gebildet haben. Größere Putzflächen auf der Südwand der ersten Kirche zeigen weiße Tünchereste. Auf den Mauerstümpfen der Westwand sind Reste von hellgrau gefasster oder stark verschmutzter Tünche erhalten (*Abb. 1*).

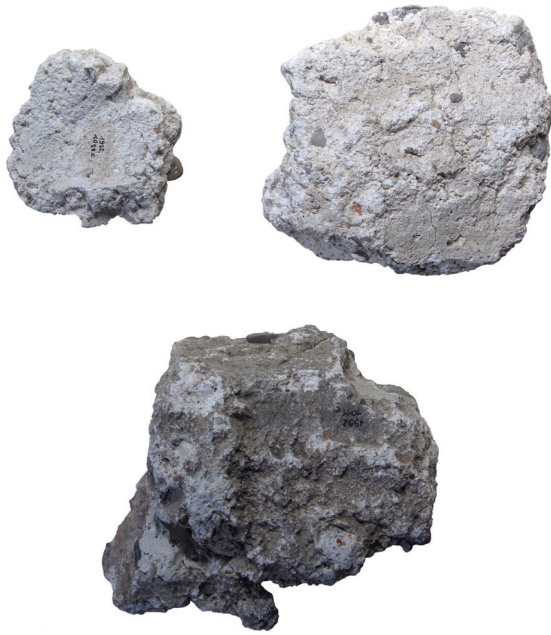
Abb. 2. Regensburg, Niedermünster. Gruppe 1a. Rückseiten von karolingischen Stücken (Fk.-Nr. 845c, 1011c) aus dem Langhaus der ersten Kirche, Kalkputz mit zum Teil groben Einschlüssen. – Ohne M.

Die weiteren, aus Gründen des charakteristischen Putzes und der unebenen Malschichten dem Langhaus zugeordneten Stücke lassen sich nicht näher lokalisieren (*Abb. 2*). Ein hellrosafarbenes Fragment zeigt Tropfen roter Farbe, die wohl bei der Bemalung einer darüber liegenden Malfläche herabgetropft waren (*Abb. 3*; Gruppe 1a).

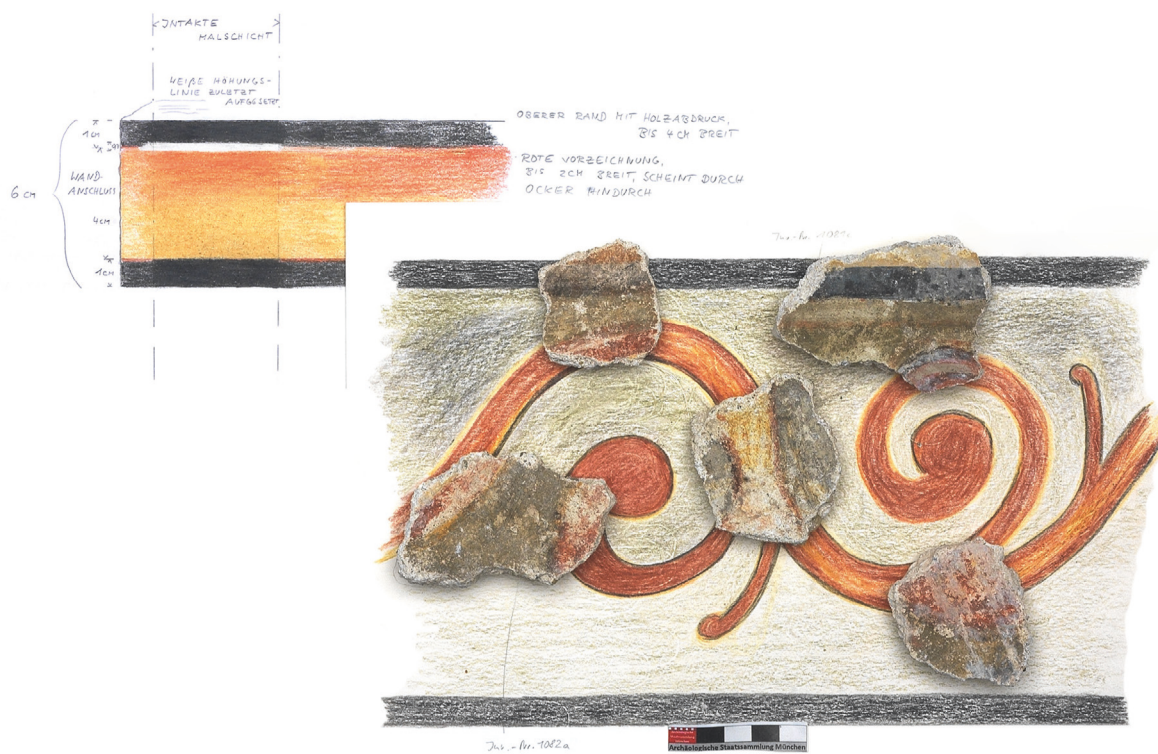
Abb. 5. Regensburg, Niedermünster. Gruppe 1b.  
Rekonstruktionsskizze des Frieses mit zugeordneten Fragmenten aus Gruppe 1i (vgl. Abb. 72).

Der erste Dekor (Kat.-Gruppe 1b) lässt sich mit seinem schwarz ablinierten ockerfarbenen Streifen, den ehemals monumentale Inschriften zierten, unmittelbar unterhalb der Flachdecke entlangziehend lokalisieren. Darunter kann ein ocker- und rotfarbener Rankenfries auf grüngrauem Grund angeschlossen werden (siehe Abb. 5; 61; 72).

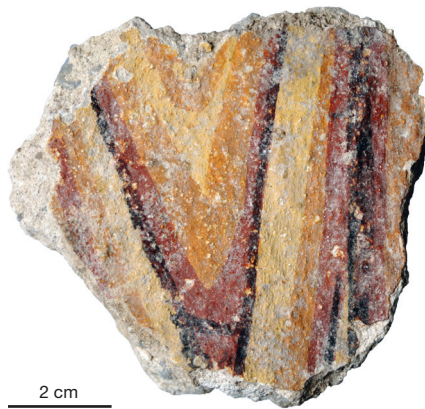
Abb. 8. Regensburg, Niedermünster. Gruppe 2b. Gewandfragment in Ockertönen (Fk.-Nr. 1043e).

Auf einem oberen Wandbereich befand sich eine figürliche Ausmalung, von der rosafarbene Gewandfragmente mit charakteristischen Weißhöhlungen in den Faltentiefen der Gewänder zeugen (*Abb. 13*). Die Querstriche in der Spitze des V-förmigen Faltentals ähneln denen auf dem Gewandfragment der Gruppe 2b (siehe *Abb. 8*). Anders als dort sind hier die parallel geführten Linien leicht gebogen und zeugen von einem etwas bewegteren Lineament. Diese figürlichen Darstellungen standen vor einem grauen oder grau-grünen Fond (*Abb. 95*). Einige hellgrau gefasste Stücke ohne Dekor und hellgraue Stücke mit roten oder schwarzen Linien lassen auf eine größere Wandfläche mit Graufassung schließen.

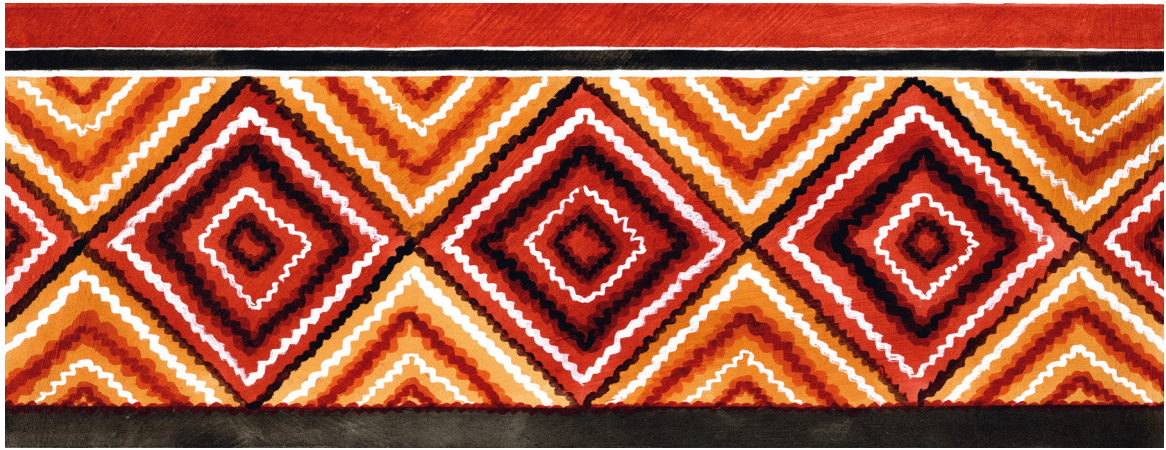
Abb. 10. Regensburg, Niedermünster. Rekonstruktion des Sockelfrieses der „Außenkrypta“. – Ohne M.

Neben etwas jüngeren Fundstücken aus den „karolingischen Anbauten“ gibt es eine recht homogene Gruppe von ornamentalen und figürlichen Fragmenten aus der sogenannten Außenkrypta, die in die Mitte des 9. Jahrhunderts datiert werden kann und deren ornamentaler Dekor sich im Sockelbereich rekonstruieren lässt (siehe *Abb. 10*). Die fünf Gruppen der ottonischen Stücke mit ornamentalem und

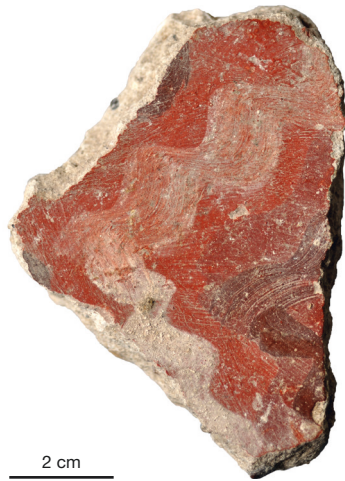
Abb. 11. Regensburg, Niedermünster. Gruppe 3a. Fragment mit im rechten Winkel umbrechenden Wellenlinien (Fk.-Nr. 108a).

übliche Sockeldekoration zu handeln. Über diesem Sockelbereich schließt ein schwarzer, weiß ablinierter Streifen an, von dem aus eine rote Fläche unbestimmter Höhe nach oben zieht (Gruppe 3a; siehe *Abb. 11; 91*).

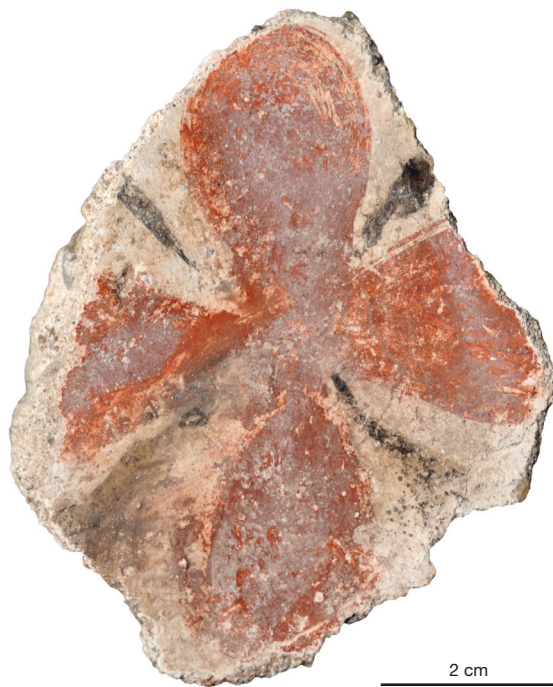
Abb. 15. Regensburg, Niedermünster. Gruppe 1h.  
Rote Kreuzblüte mit schwarzen Blattkonturen  
(Fk.-Nr. 1072f).

Die Vorstellung von der Ornamentik des Chors der Pfalzkapelle kann noch durch den Fries mit Kreuzblüten und Dreiblättern ergänzt werden, der aufgrund seiner konkav gekrümmten Stücke aus den Fensterlaibungen stammen müsste (Abb. 15; 16). An die roten Kreuzblüten mit schwarzen, abgesetzten Konturen lassen sich Dreiblätter anschließen, die seitlich von einer schwarzen Linie und einem roten Streifen begleitet werden<sup>18</sup>. Wahrscheinlich standen diese Dreiblätter beidseitig neben den Kreuzblüten und ergaben eine mittige Dekoration der Laibung, die an die roten inneren Rahmungen der Kantenstreifen mit den Punktketten anschlossen. Eine ähnlich geartete Laibungsfüllung ist an den Obergadenfenstern von San Salvatore in Brescia aus der zweiten Hälfte des 8. oder ersten Hälfte des 9. Jahrhunderts zu finden. Dort hat sich auf der Südwand ein von Streifen gerahmter Blattfries erhalten<sup>19</sup>. Das Motiv der Rosette und der wohl von ihr abgeleiteten vierblättrigen Kreuzblüte ist im Frühmittelalter geographisch und zeitlich weit verbreitet. So finden sich zum Beispiel vier- und sechsblättrige

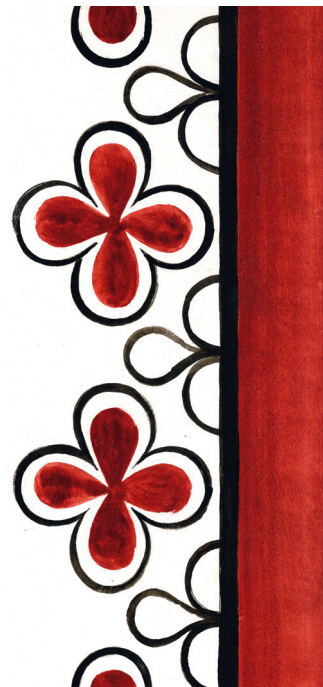
Abb. 16. Regensburg, Niedermünster.  
Rekonstruktion einer Fensterlaibungsfläche  
im Chor der ersten Kirche. – Ohne M.

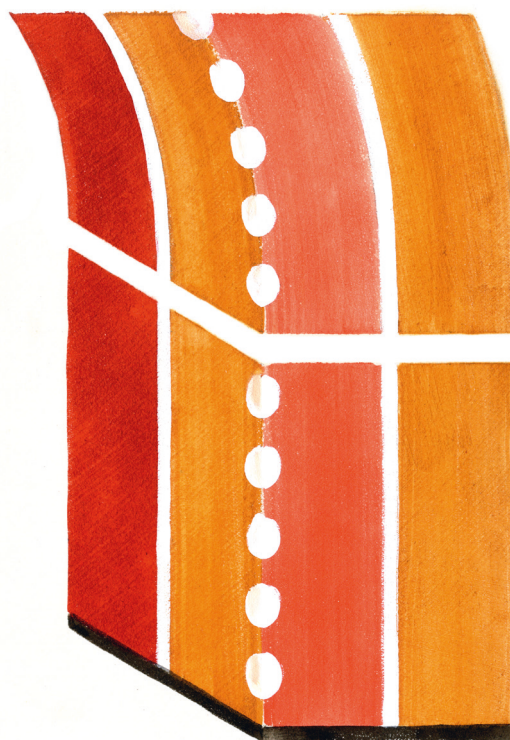
Abb. 23. Regensburg, Niedermünster.  
Rekonstruktion einer Fensterlaibungskante im Chor  
der Pfalzkapelle mit rechts anschließender Wandfläche.  
Laibungsansatz mit Bogenkrümmung. – Ohne M.

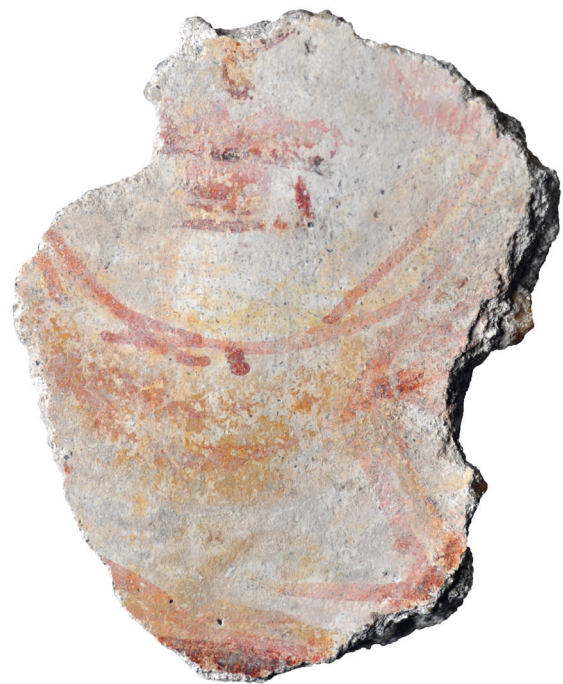
Abb. 25. Regensburg, Niedermünster. Gruppe 11. Fragment mit Mundpartie nach der Reinigung (Fk.-Nr. 1072f).

Auch die zwei Kopffragmente, deren Vor- oder Unterzeichnung freskal auf den Putz gesetzt worden sind (Abb. 24; 25; 80 und Gruppe 11, S. 372 ff.), finden nahe Parallelen in den Wandmalereien der Kapelle von Cividale. Es haben sich ein Halsstück und eine noch aussagekräftigere untere Gesichtspartie erhalten. Die vollen Lippen mit dem Schatten darunter, der sogar noch mit einem Haken abgewinkelt

Am unteren Rand des Regensburger Fragments hat sich eine nach unten gebogene, dunkelrote Linie erhalten, die nicht mit einem Halsausschnitt eines Gewandes zusammenhängen kann. Ein weiterer Ansatz einer dunkelroten, leicht gebogenen Linie findet sich auf der rechten Seite des Fragments am Halseinzug. Beide Linien lassen sich am ehesten als Nimbenansätze deuten, die auf der Rekonstruktionszeichnung vervollständigt wurden. Der über die Krümmung der Linien zu ermittelnde Radius des unteren Nimbus ist kleiner als derjenige des oberen. Eine sinnvolle Erklärung für diese Übereinanderstaffelung von unterschiedlich großen Nimben innerhalb einer Figur findet sich bei der Darstellung der Gottesmutter Maria mit dem axial auf ihrem Schoß sitzenden Christuskind. Diese Darstellungsweise

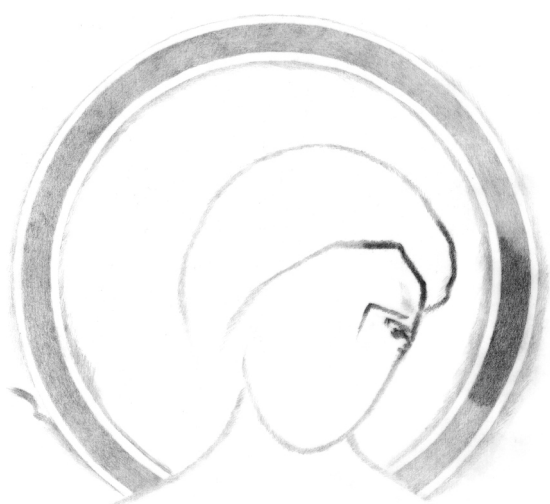
Abb. 31. Regensburg, Niedermünster. Gruppe 1k.  
Umgezeichnung des Engelskopfes Abb. 32  
(rekonstruierte Elemente hell). – Ohne M.

Diese thronende Maria mit Kind ist häufig von Engeln flankiert. Für eine solche Gruppierung spricht in der Regensburger Pfalzkapelle der Bestand: es haben sich dort einige Fragmente von Engelsflügeln und -köpfen bei den Stücken aus dem Chor erhalten. So zeichnet sich bei einem Fragment vor einer ockerfarbenen Fläche der rechte Teil einer Stirn, mit kielbogenförmigem Scheitelansatz des fehlenden Haares und zur Seite schauendem Auge ab (Abb. 31; 32).

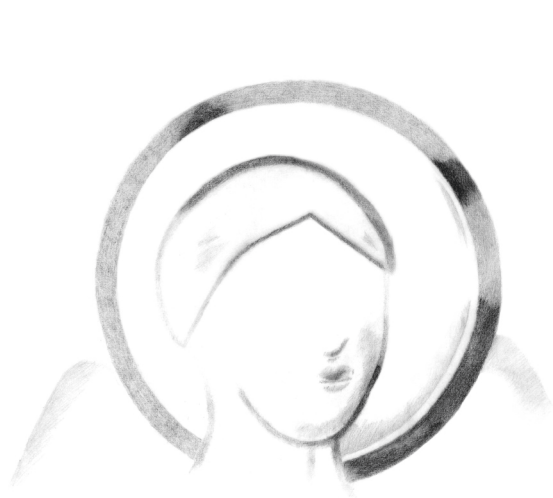
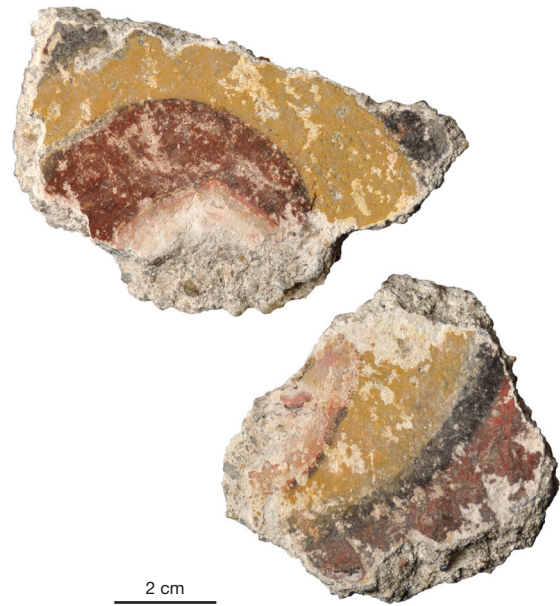
Abb. 33. Regensburg, Niedermünster. Gruppe 1k.  
Umzeichnung des Engelskopfes *Abb. 34*  
(rekonstruierte Elemente hell). – Ohne M.

Abb. 34. Regensburg, Niedermünster. Gruppe 1k.  
Zwei Kopffragmente (Fk.-Nr. 1059e).

Eine etwas andere Handschrift verrät das zweiteilige Fragment mit Stirn und Mundpartie (*Abb. 33; 34*). Die Kopfform erscheint rundlicher, der kleinere Nimbus ist schwarz und zeigt keine Ritzlinien. Hier haben sich neben den Binnenfarben, dem Inkarnat und dem dunkelbraunen Haar auch noch aufliegende Malschichten erhalten: Eine feine rote Linie scheidet den Haaransatz von der Stirn, die Lippenpalte und das Kinn sind schwarz konturiert und die Oberlippe war noch mit einer Weißhöhung abgesetzt. Der Nimbus dieses Engels steht wie die übrigen Nimbenfragmente im oberen Teil vor einem grauen Grund, der die Himmelssphäre anzeigen könnte. Im unteren Teil ist der Grund dunkelrot mit schwarzen unkenntlichen Linien, die von dem erhobenen Engelsflügel stammen könnten.

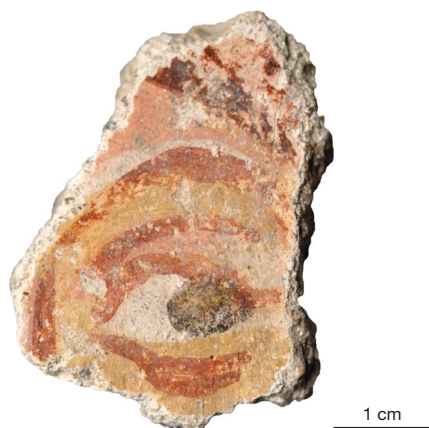
Abb. 35. Regensburg, Niedermünster.  
Fragment eines Auges auf Tünche mit allen  
Malschichten (Fk.-Nr. 1278i); siehe auch *Abb. 77*.

Ein Augenfragment zeigt wiederum einen anderen Charakter (*Abb. 35*). Die gesamte malerische Anlage weist auf einen routinierten Maler hin, der den Malprozess kleinteilig vorgeplant hat: Das Inkarnat ist hier teils rosa (Lid und Stirn) und teils ockerfarben (Zone um die Augen). Braue und Augapfel wurden in Weiß vorgelegt und dann abschließend mit der roten Kontur versehen, die auch das Lid und den Tränensack umfährt. Zuletzt wurde die schwarze Pupille aufgelegt, die gekonnt im äußersten Augenwinkel sitzt und einen lebendigen Ausdruck erzeugt.

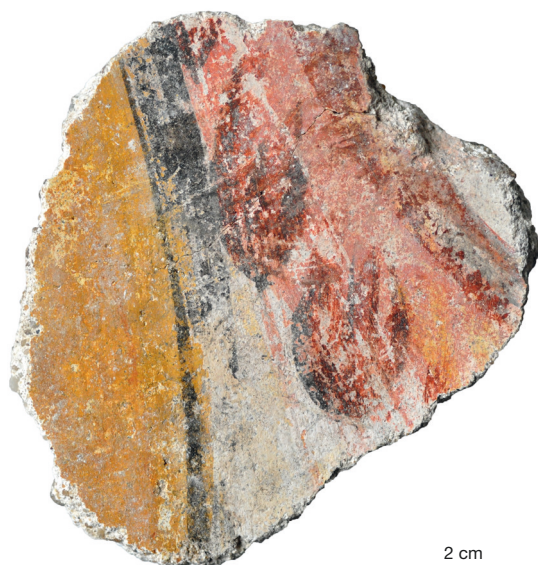
Abb. 38. Regensburg, Niedermünster. Gruppe 11. Fragment mit Flügelrest und fiedrigen Federspitzen, zum Teil auf Tünche (Fk.-Nr. 1081c); siehe Abb. 79.

Ein Beispiel für die Kontinuität von Einzelformen, welche die zeitliche Einordnung grundsätzlich erschwert, sei hier noch angefügt. Die malerische Umsetzung von Federspitzen auf einem Fragment aus der Chorausmalung der Pfalzkapelle (Abb. 38) ist nächstverwandt mit den aus spätottonischer Zeit stammenden gemalten Federn der Engel aus der Andreaskirche in Fulda (Abb. 39). Solche Einzellemente ändern sich über lange Zeiträume nicht. Für eine Datierung sind vielmehr die Kombination der Motive und deren Gesamtcharakter zu beachten. In dieser Hinsicht steht die Dekoration der Pfalzkapelle mit ihrer Wandmalerei und dem in Teilen überlieferten Stuckdekor in der Sorgfalt ihrer Ausführung, der Farbpalette<sup>30</sup>, die neben dem üblichen Eisenoxidrot, Ockertönen, Pflanzenschwarz und Kalkweiß auch kostbare rote, grüne und blaue Pigmente umfasst<sup>31</sup>, und der Orientierung an römischen Vorbildern der langobardischen Palastkapelle von Cividale am nächsten.

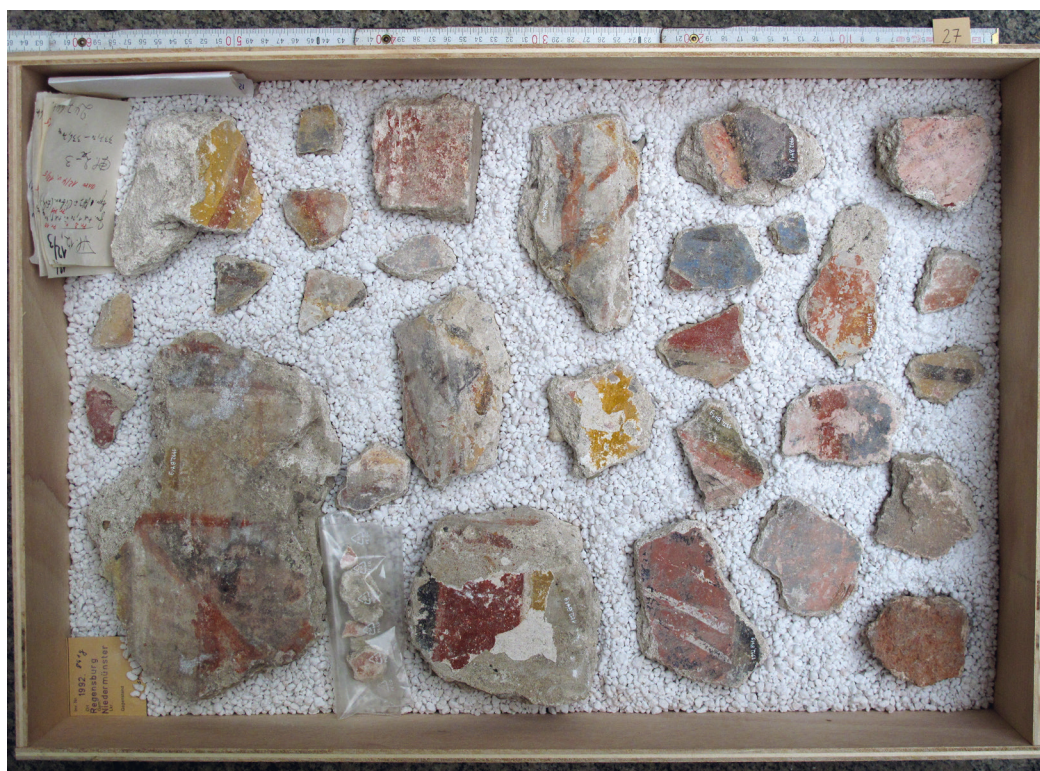
Abb. 40. Regensburg, Niedermünster.  
Umlagerung der Fragmente in Holzkisten nebeneinander auf Perlite.

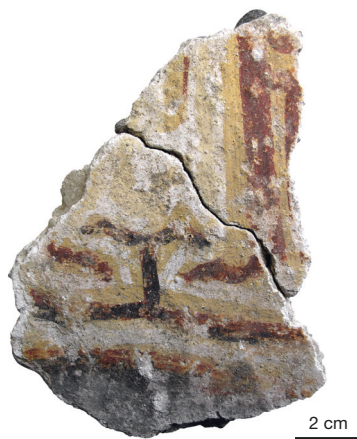
Abb. 42. Regensburg, Niedermünster. Gruppe 4c.  
Zusammengefügtes Stück (Fk.-Nr. 283f),  
ottonisch.

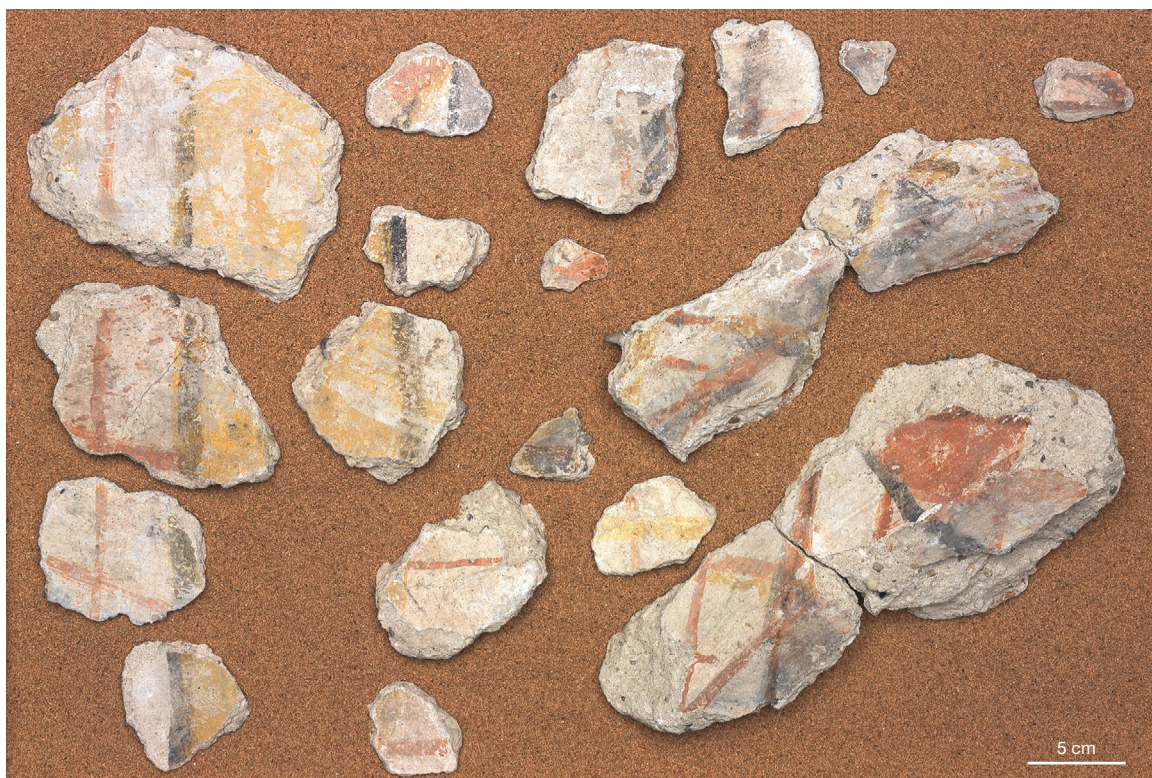
Abb. 44. Regensburg, Niedermünster. Gruppe 4e mit Kantenstücken einer Bogenlaibung, wohl von einem Obergadenfenster des ottonischen Mittelschiffs mit vom Dekor her zugehörigen Wandstücken.

Die zunächst aussortierten Rand- und Kantenstücke wurden im Prozess der Gruppenbildung mit den zugehörigen Wand- oder Laibungsstücken vereint, um einen Gesamteindruck des Ornaments zu geben (Abb. 44).

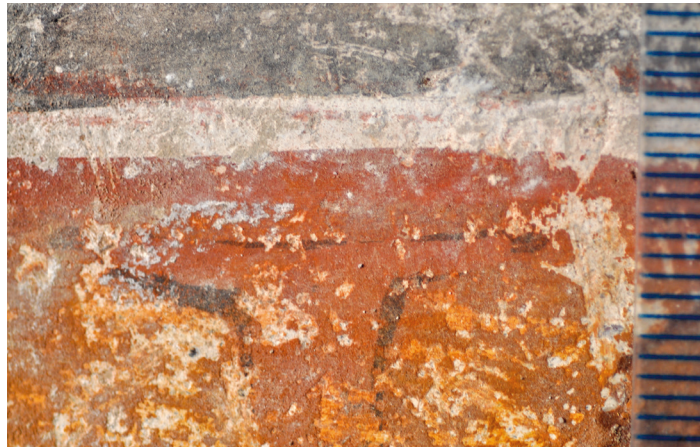
Abb. 45. Regensburg, Niedermünster. Rest einer Inschrift mit dem Buchstaben I, wohl vom oberen Rand der Chorwand der ersten Kirche (Fk.-Nr. 1082a; vgl. Abb. 62).

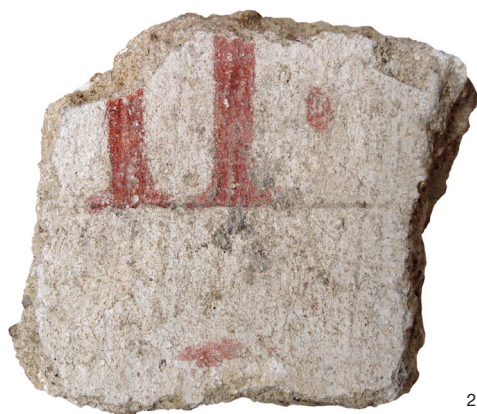
Abb. 46. Regensburg, Niedermünster.  
Eine römische II, zeitlich nicht einzuordnen  
(Fk.-Nr. 300b).

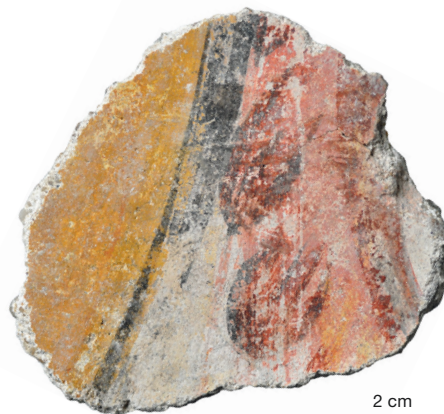
Abb. 47. Regensburg, Niedermünster. Gruppe 11.  
Fragment eines Engelsflügels mit partieller  
streifiger Tünche (Fk.-Nr. 1081c).
