MÜNCHNER BEITRÄGE  
ZUR VOR- UND FRÜHGESCHICHTE

ELEONORE WINTERGERST

# DIE AUSGRABUNGEN UNTER DEM NIEDERMÜNSTER ZU REGENSBURG

BEFUNDE UND FUNDE DER NACHRÖMISCHEN ZEIT  
AUSWERTUNG

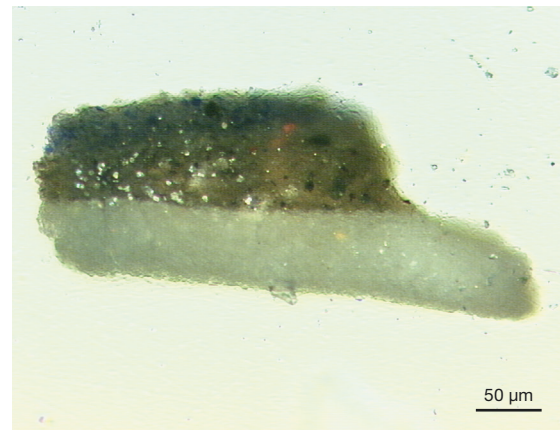
Abb. 50. Regensburg, Niedermünster. Gruppe 1l.  
Anschliff einer Blaufassung (Probe 4; Fk.-Nr. 1083e).  
Auf einer grauen Untermalung Lapislazuli.

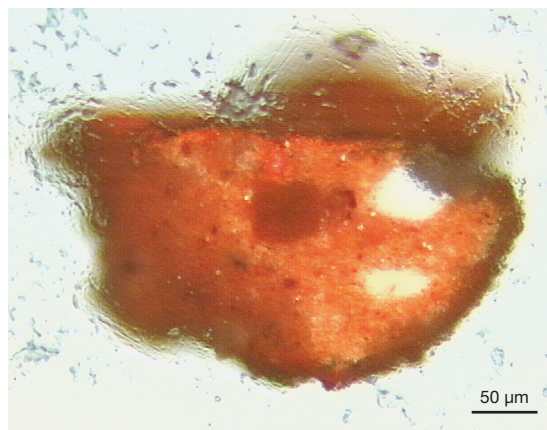
Abb. 51. Regensburg, Niedermünster. Gruppe 1d. Gebogenes Kantenstück von einer Fensterlaibung des Chores der ersten Kirche mit hellrotem Ocker und Zinnoberlasur (Fk.-Nr. 1072f). Nur zu erahnen die weißen Punkte auf der Kante links (siehe Abb. 23).

Wie beschrieben, gibt es in dieser Gruppe ein Fragment, das als Laibungsanfänger gedeutet werden kann (Fk.-Nr. 1072f; *Abb. 65; 66*). Für diese Deutung spricht neben der schwarzen Linie die bei dem Kantenstück abgebundene, gerundete Putzkante, die als gesonderte Putzportion aufgesetzt und nicht gebrochen zu sein scheint. Auf der Rückseite eines mittelgroßen ocker-weiß-roten Stückes hat sich ein Hohlraum mit einer Putzschale erhalten, die im dünnsten Fall 3 mm dick ist. Die seitliche Öffnung erlaubt einen Blick auf die Innenseite: die körnig raue Oberfläche spricht dafür, dass der Hohlraum beim Verputzen mit bloßem Sand gefüllt war, der aus der seitlichen Öffnung herausgerieselt ist. Der Laibungswinkel der Kantenstücke beträgt etwa 80°.

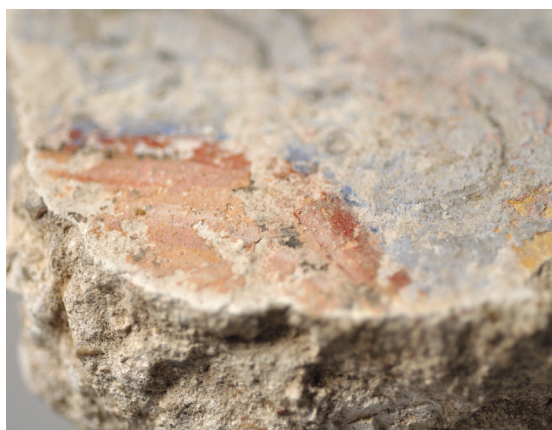
Abb. 52. Regensburg, Niedermünster. Anschliff der hellroten Schicht (siehe Abb. 51; Probe 3). Deutlich darin das kräftigere Zinnoberrot der Lasur.

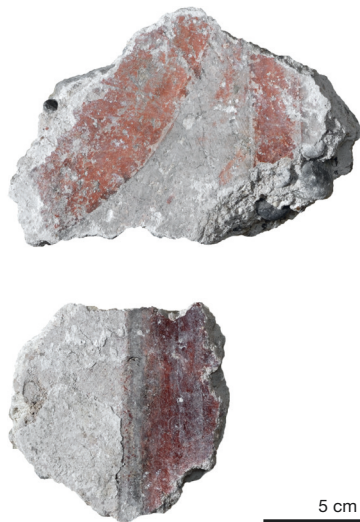
Abb. 55. Regensburg, Niedermünster.  
Oben: Fragment mit Ritzungen (Gruppe 1a;  
Fk.-Nr. 1011c). Unten: Fragment mit  
Schnurschlag (Gruppe 2d; Fk.-Nr. 1083e).

<sup>4</sup> Fk.-Nr. 1011c; siehe Katalog S. 344 sowie *Abb. 55* und *78, links*.

Sowohl eine freskal angelegte Maltechnik als auch die Malvorbereitung mit Ritzlinien und weiteren Eintiefungen belegen in vielen Fällen eine Bemalung auf noch feuchtem Putzgrund (vgl. *Abb. 55, oben*). Die Mauerfugenabdrücke auf den Rückseiten des einlagigen oder gut verklammerten mehrlagigen Putzes sind weitere Hinweise auf eine Ausmalung im direkten Anschluss an die Baufertigstellung. Ob es sich um eine einzige Malschicht, um mehrere übereinanderliegende Malschichten oder sogar um eine zusätzliche Putzschicht handelt, wird im Katalog bei jeder Gruppe eigens erwähnt.

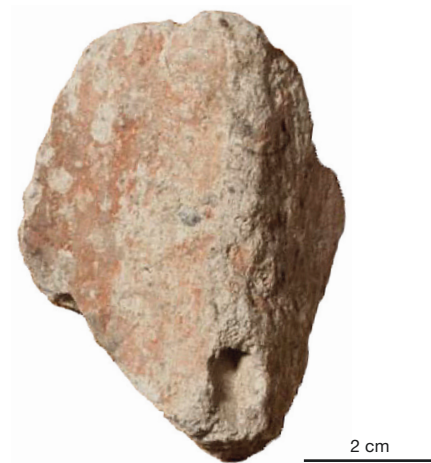
Abb. 56. Regensburg, Niedermünster. Gruppe 1a.  
Kantenstück mit Hohlraum von einem  
vergangenen Hölzchen (Fk.-Nr. 1032g).

Des Weiteren fanden sich Abdrücke von Holz auf dem Putz; in Gruppe 1b können sie als Abdrücke von Mauerbalken gedeutet werden, in Gruppe 4d lediglich als Balken. An mehreren Fragmenten finden sich Abdrücke von kleinen Hölzchen, die in den Putz eingebunden waren (z. B. in Gruppe 1a; *Abb. 56*) und später, wahrscheinlich im feuchten Boden, vergangen sind. Ein kleines Holzstäbchen von etwa 6 mm Länge, was locker in dem länglichen Putzhohlraum mit rundem Durchmesser von ca. 1,5 mm steckte, hat sich noch in Gruppe 4a erhalten.

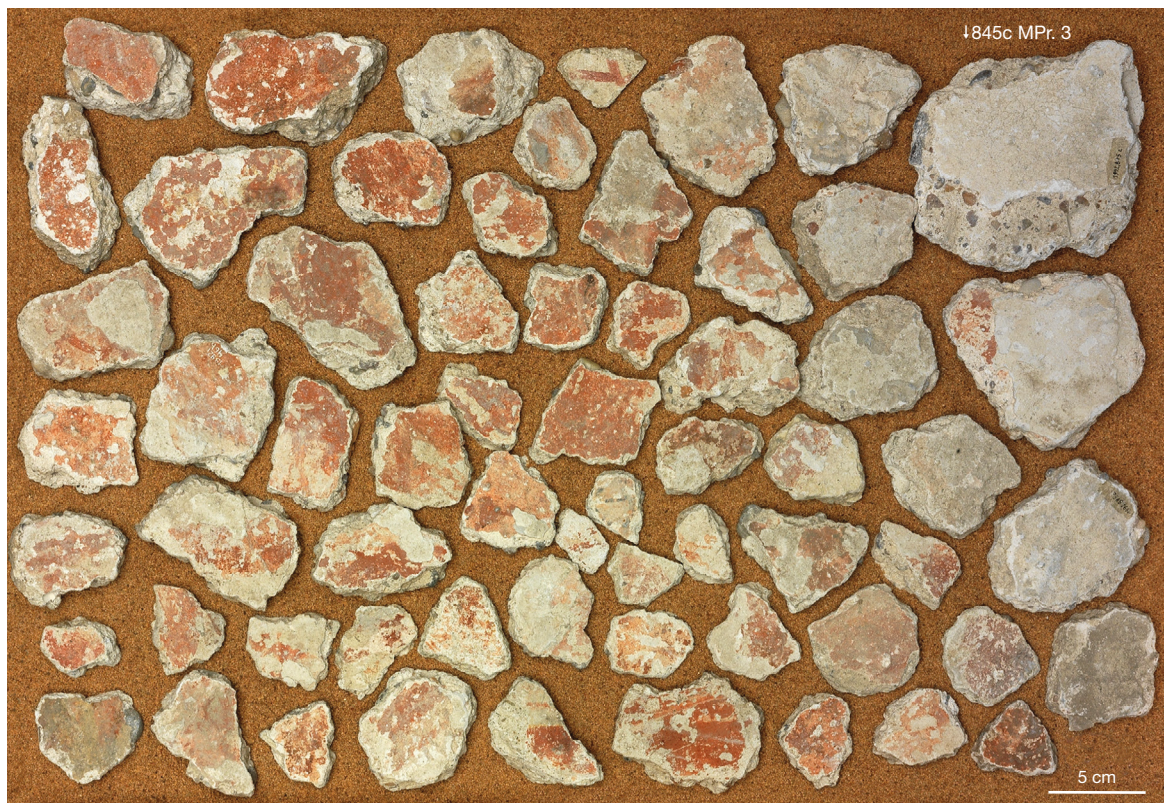
Abb. 57. Regensburg, Niedermünster. Gruppe 1a.  
Fragmente mit weißer und einfarbiger Malschicht aus dem karolingischen Langhaus.

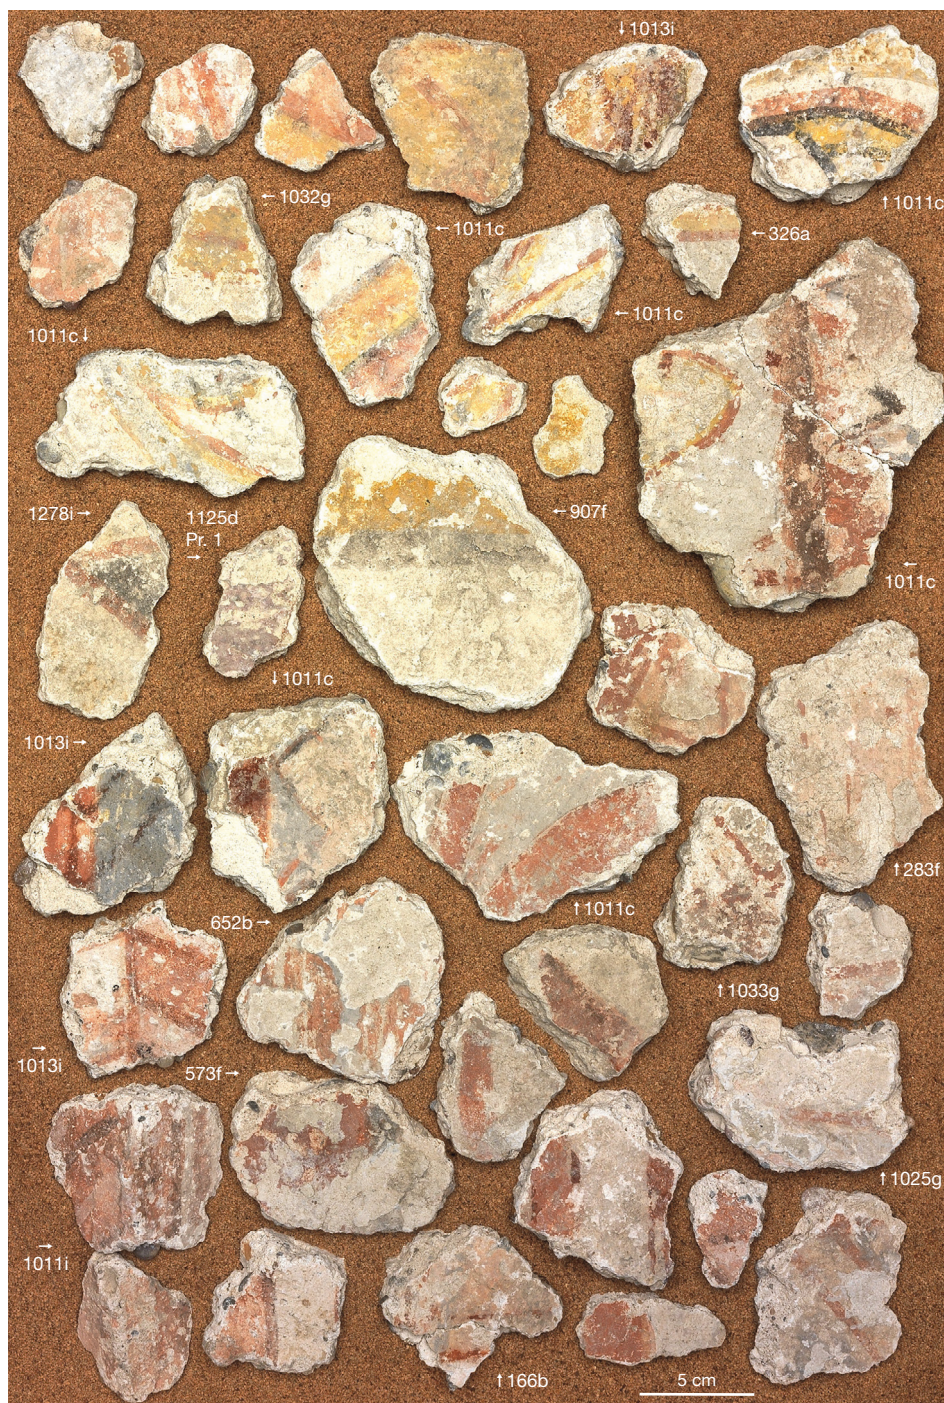
Abb. 58. Regensburg, Niedermünster. Gruppe 1a.  
Fragmente mit farbigem Dekor aus dem karolingischen Langhaus.

Der sehr kalkreiche Putz ist im Vergleich zu den übrigen Stücken mit nur wenigen Sandkörnern abgemagert und wirkt daher stellenweise gipsartig, zeigt mehrfach kleine Risse und ist auffallend leicht (siehe *Abb. 2*). Er enthält zum Teil große Kiesel (bis zu 3 cm lang) und bröselige hellziegelrote sowie mittelbraune, mergelig aussehende Einschlüsse von etwa 0,5 cm Größe. Die Putzdicke variiert von ca. 1,5 cm bei den dünneren Fragmenten bis zu ca. 3 cm bei den meisten dickeren. Einige große Stücke sind bis zu 4 cm dick, das größte sogar 5 cm. Selbst bei diesen dicken Stücken zeichnet sich keine Schichtenbildung ab. Von dem Putz wurde eine Probe entnommen und analysiert (Fk.-Nr. 845c; *Abb. 57*; Probe 3, siehe S. 414 ff.). An einigen Rückseiten sind Abdrücke vom Mauerwerksrelief wie herausstehende Fugenstege im Wechsel mit flacheren Steinflächen auszumachen (deutlich an dem Stück Fk.-Nr. 1011c mit dem grauen Zickzackornament; *Abb. 58*).

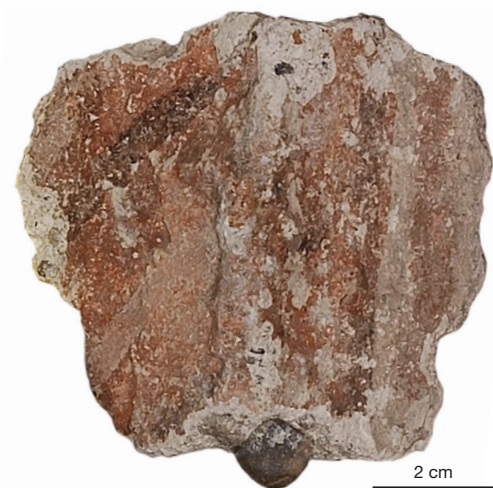
Abb. 59. Regensburg, Niedermünster. Gruppe 1a. Kantenstück mit flachem Laibungswinkel und überwiegend gedeckten Rosatönen aus dem Langhaus (Fk.-Nr. 1011c).

Das größere der beiden Kantenstücke (*Abb. 59*) zeigt verschiedene Streifen in Rosa, die im Wechsel von helleren zu dunkleren stehen. Auf der Wandfläche werden die beiden Streifen von einer weißen und einer danebenliegenden schwarzen Linie getrennt. Von der schwarzen Linie gehen schräg verlaufende Linien über die Laibungskante hinwegziehend ab, schwarz und weiß alternierend. Das kleinere Kantenstück hat nur rosafarbene Längsstreifen, die unterschiedlich breit von hell zu dunkel wechseln. An einigen Stellen liegt das Rosa direkt auf dem Putz, andernorts sitzt es auf einer sehr unebenen Kalktünche.

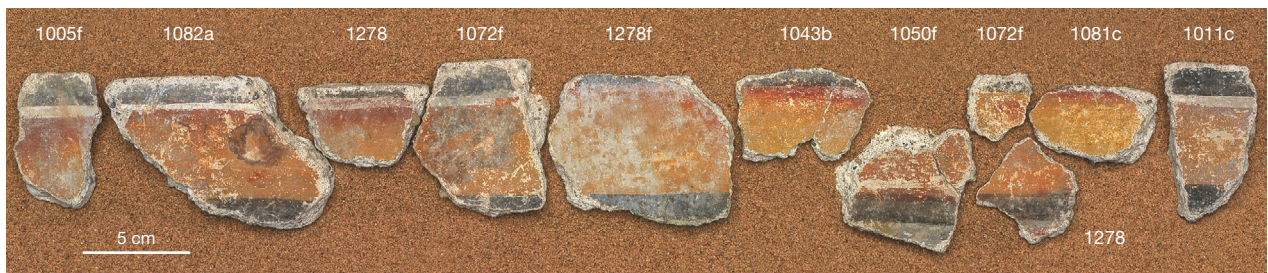
Abb. 61. Regensburg, Niedermünster. Gruppe 1b.  
Randstücke mit Streifendekor und Buchstabenrest aus dem karolingischem Rechteckchor.

Diese in karolingische Zeit zu datierende Gruppe besteht aus sechs Randstücken mit einem mehrfarbigen Streifendekor, denen aufgrund der charakteristischen Farbigkeit weitere fünf Anschlussstücke zugeordnet werden können (*Abb. 61*). Ein Stück (Fk.-Nr. 1011c) bildet das karolingische Leitfragment, drei Stücke entstammen Schichten aus ottonischer Zeit, vier sind aus vorromanischen Straten, die anderen drei unklarer Entstehung. Die Abdrücke an den Seiten der Putzfragmente zeigen den feinen streifigen Charakter von bearbeitetem Holz. Gemeinsam mit den parallel zum Rand verlaufenden Streifen und der gut erhaltenen Malschicht der Stücke sind dies Hinweise auf eine Anbringung des Dekors unterhalb der Flachdecke mit Anschluss an die Mauerbalken als Auflager der Dachkonstruktion. Das Holz zeigt einen 4 cm breiten Abdruck, die Putzstärke beträgt bei dem dicksten Fragment am oberen Rand 6,3 cm (Fk.-Nr. 1082a). Nach 4 cm beginnt dort eine Aufkantung und in der Folge eine unregelmäßiger Putzoberfläche.

Das Stück Fk.-Nr. 1005f könnte mit einer im rechten Winkel zum oberen Rand befindlichen weiteren Sinterschicht auf der Seite ein Eckstück beziehungsweise einen Wandanschluss darstellen (*Abb. 61*). Wenn auch die Oberfläche an der linken Seite unregelmäßig erscheint, ist der Putz an der Seite glattgedrückt. Der etwas wellig auslaufende Rand ist mehrfach im hiesigen Bestand bei Putzkannten anzutreffen. Ist diese Interpretation als Eckstück richtig, wäre der Hinweis darauf erbracht, dass der Streifen seitlich ohne Zäsur oder Umbruch an der Wand endete, was zugleich für einen Umlauf an den Chorbänden spräche.

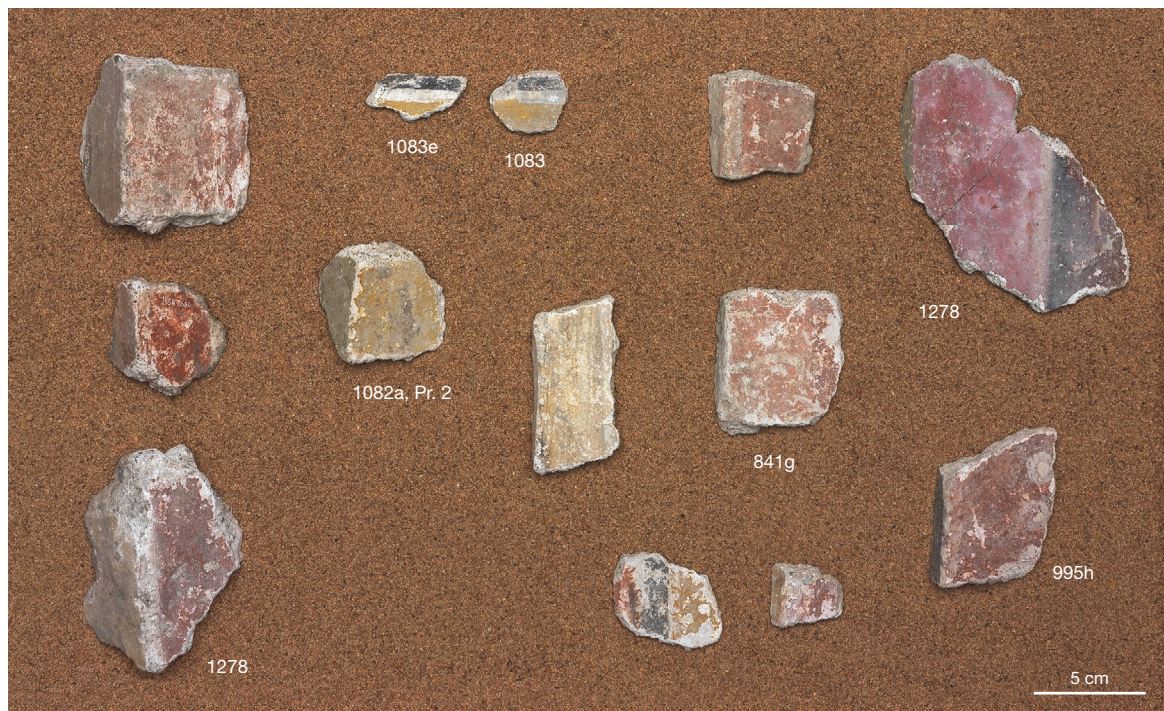
Abb. 63. Regensburg, Niedermünster. Gruppe 1c. Rand- und Kantenstücke.

Neben diesen flachen Kantenstücken fällt ein gebogenes dickeres Laibungsstück mit etwa 75°-Winkel heraus, das in der Laibung ockerfarben ist und an der Wandseite ein gedecktes Grün zeigt (Fk.-Nr. 1082a; eine Mischung aus gelbem und rotem Ocker, Umbra, Pflanzenschwarz und eventuell einem Kupfergrün; Probe 2). Ebenso ein Grün findet sich an der schmalen Flanke des großen flachen Kantenstücks aus dem zeitlich unklaren Fundkomplex 1278, das bis zu einer Breite von 9,5 cm zusammengesetzt werden konnte und ebenfalls einen Winkel von etwa 75° aufweist. Es ist auf der breiten Seite bis 5,5 cm von der Kante aus leuchtend rot gefasst und wird dann durch eine weiße Höhlungslinie und eine nebenliegende schwarze Konturlinie von einer dunkelrot-braunen Fläche geschieden (Abb. 63).

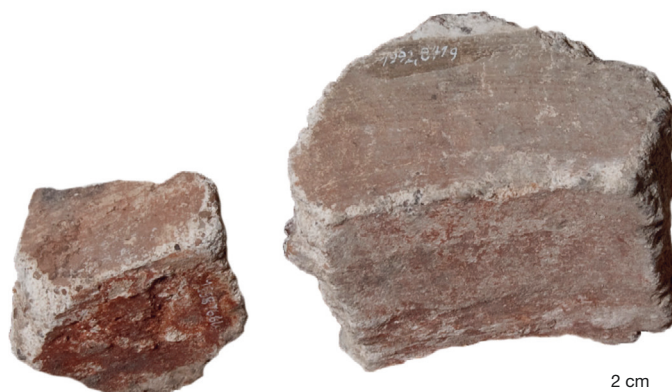
Abb. 64. Regensburg, Niedermünster. Gruppe 1c. Zwei Kantenstücke mit rosafarbenem Randbegleiter und dunkelroter Laibungsfläche, eventuell aus der Rahmung des Rundbogens zum karolingischen Chor (links: Fk.-Nr. 855h; rechts: Fk.-Nr. 841g).

Möglicherweise handelt es sich bei dem Kantenstück Fk.-Nr. 841g mit 90°-Winkel um einen Teil der Rahmung des Rundbogens zum Rechteckchor (*Abb. 64, rechts*), da hier an der glatten Wandfläche ein 3,5 cm breiter rosafarbener Kantenstreifen an den Rest einer weißen Fläche angrenzt, bei der es sich um die östliche Stirnwand des Langhauses handeln könnte. Die gekrümmte Laibungsfläche von gut 6 cm Breite ist dunkelrot gefasst, mit Resten einer weißen Höhlungsline nach ca. 4 cm von der Kante aus. Die Kante ist durch den von der Laibung aus um die Ecke herum geführten Putz präzise herausmodelliert. Dies lassen die Hohlräume auf der Rückseite erkennen<sup>52</sup>. Das kleinere Stück Fk.-Nr. 855h wiederholt die Farbigkeit; hier ist seitlich der dunkelroten Fassung auf der Laibung von 3,5 cm Breite angrenzend eine weiße Linie zu sehen (*Abb. 64, links*). Beide Kantenstücke unterscheiden sich von der Gruppe 1e durch ihre steileren Winkel und ein wässriger aufgetragenes gelblicheres Rosa.

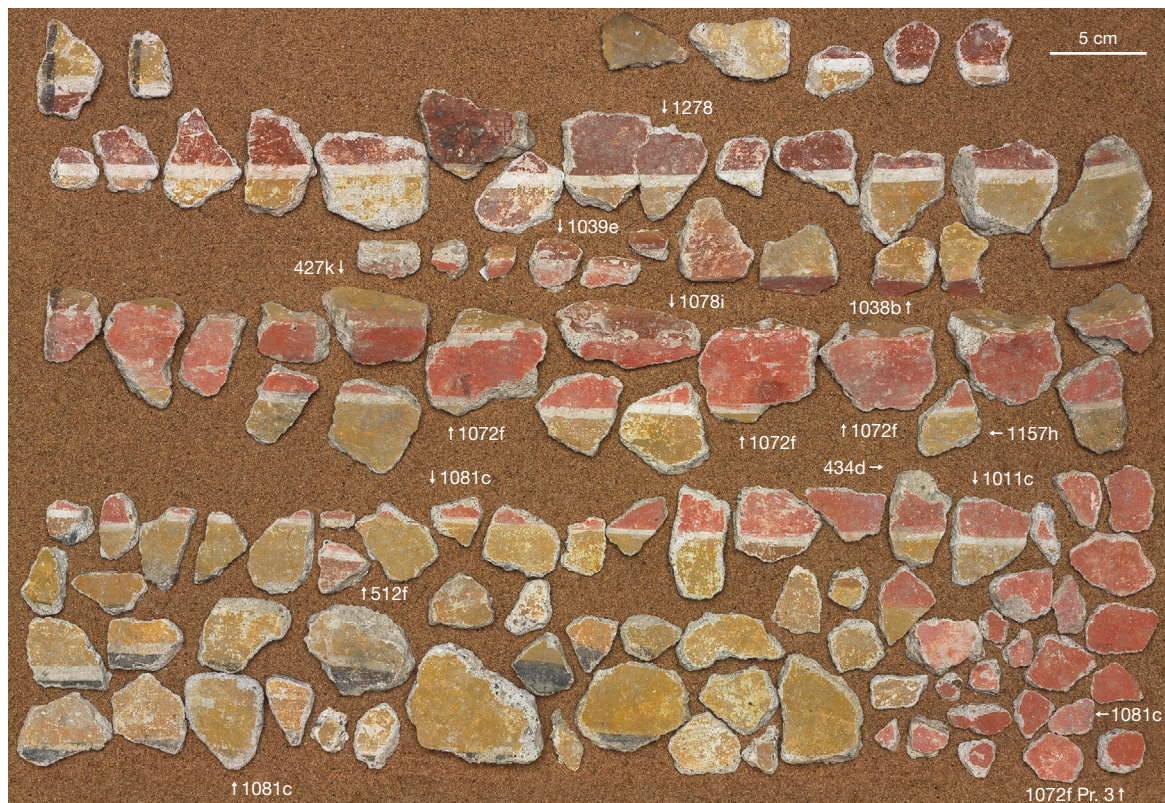
Abb. 65. Regensburg, Niedermünster. Gruppe 1d.  
Stücke mit Ornamenten der Fensterlaibungen im karolingischen Chor.

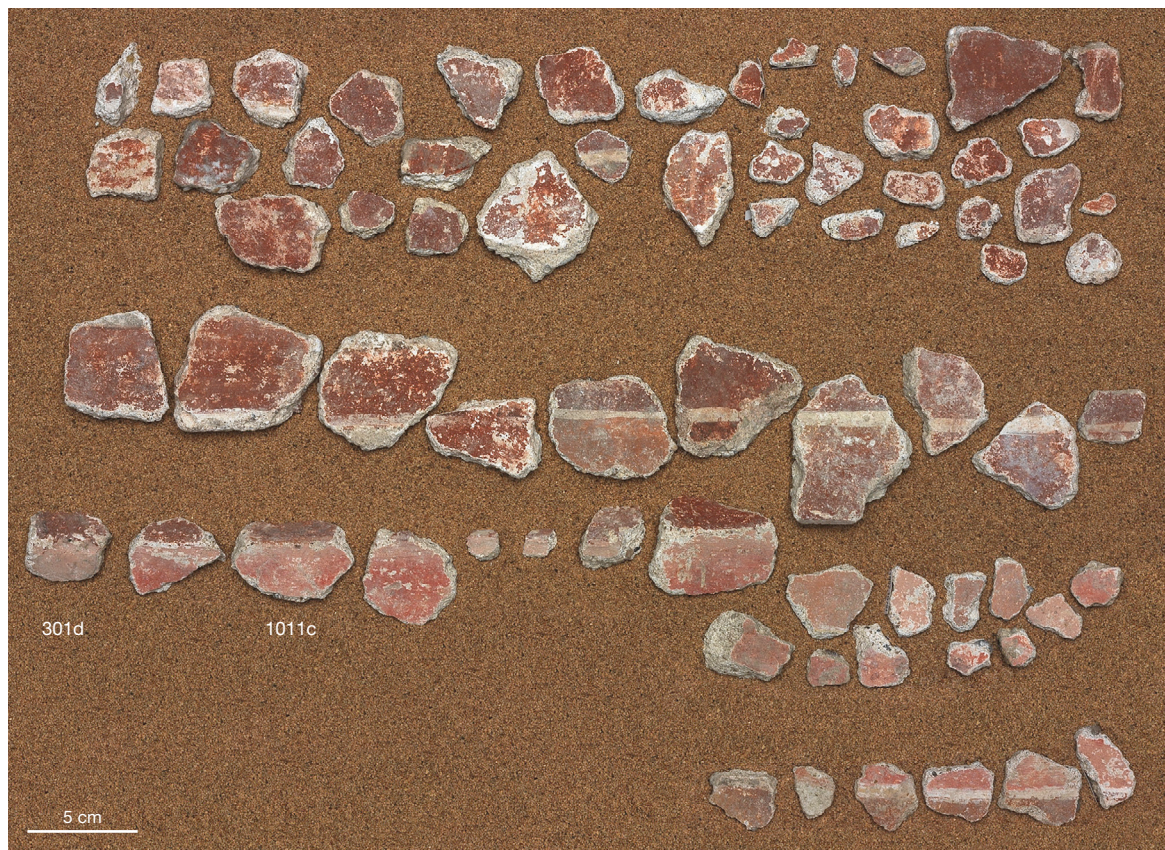
Abb. 67. Regensburg, Niedermünster. Gruppe 1e.  
Wohl aus Fensterlaibungen des karolingischen Chors.

Dieser Gruppe von Laibungsfragmenten mit rosafarbener Wand- und dunkelroter Laibungsfläche gehören drei karolingisch zu datierende Kantenstücke an (Fk.-Nr. 1025g, 2 x 1011c; *Abb. 66*). Ein weiteres zugehöriges Kantenstück muss der Fundlage nach ottonisch oder älter sein (Fk.-Nr. 1038b; *Abb. 66*), die beiden übrigen der Gruppe zuzurechnenden Kantenstücke sind ihrer Fundlage nach vorromanisch. Aufgrund von Putzbeschaffenheit, Farbigkeit und Oberfläche sind noch weitere zwölf Wand- und Laibungsstücke aus karolingischen Fundkomplexen anzuschließen, drei aus ottonischen oder älteren und 46 aus vorromanischen Schichten. Fünf Stücke lassen sich zeitlich nicht einordnen. Die Gruppe besteht somit aus 72 Stücken, von denen drei aus zwei Stücken zusammengefügt werden konnten (*Abb. 67*)<sup>53</sup>.

Die Stücke sind durchgängig gebogen, wobei sich eine glatte, rosafarbene Wandfläche von einer bogenförmig gekrümmten Laibungsfläche unterscheiden lässt. Der Laibungswinkel ist recht steil und liegt bei etwa 85°. Ein Fragment (Fk.-Nr. 301d; *Abb. 67*) kann als Variante der übrigen Stücke angesehen werden: seine rosafarbene Fläche ist etwas heller und ohne aufliegende Lasur, zudem ist sie eher gebogen als glatt. Die schwarze Linie unterhalb des Dunkelrots auf der anderen Kantenseite weist dieses Exemplar als Laibungsanfänger aus.

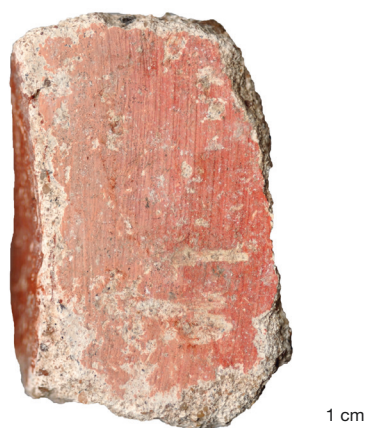
Abb. 68. Regensburg, Niedermünster. Gruppe 1e.  
Fragment mit dünner Rotlasur auf Rosa (Fk.-Nr. 1050f).

Der rosafarbene Farbauftrag ist delikat – auf ein helleres Rosa ist ein kräftiges Hellrot, wohl ebenfalls Zinnober wie in Gruppe 1d, lasurartig aufgebracht (Fk.-Nr. 1050f; *Abb. 66; 68*). Bisweilen gibt die verlorene Lasur einen Blick auf das darunterliegende Rosa frei. Das Rosa scheint die Laibungskante noch etwas zu überlaufen. Das in der Laibungsfläche breiteste Stück (Fk.-Nr. 1011c; *Abb. 67*) zeigt noch eine weitere Gliederung: nach 4 cm wird das Dunkelrot von einer schmalen weißen aufliegenden Linie durchschnitten, geht dann aber in unbestimmter Breite weiter. Der unter der Malschicht liegende Putzgrund ist sehr gut geglättet. Die Malschicht liegt auf einer dünnen Tünche, in die sie bis auf die Lasur vollständig eingebunden zu sein scheint. Die Verbindung zum darunterliegenden Putz ist etwas weniger stabil, an vielen Stellen scheint der helle Putzgrund durch. Nur noch in Spuren oder als Negativabdruck ist ein Punktornament zu erkennen, das demjenigen der Gruppe 1d vergleichbar gewesen

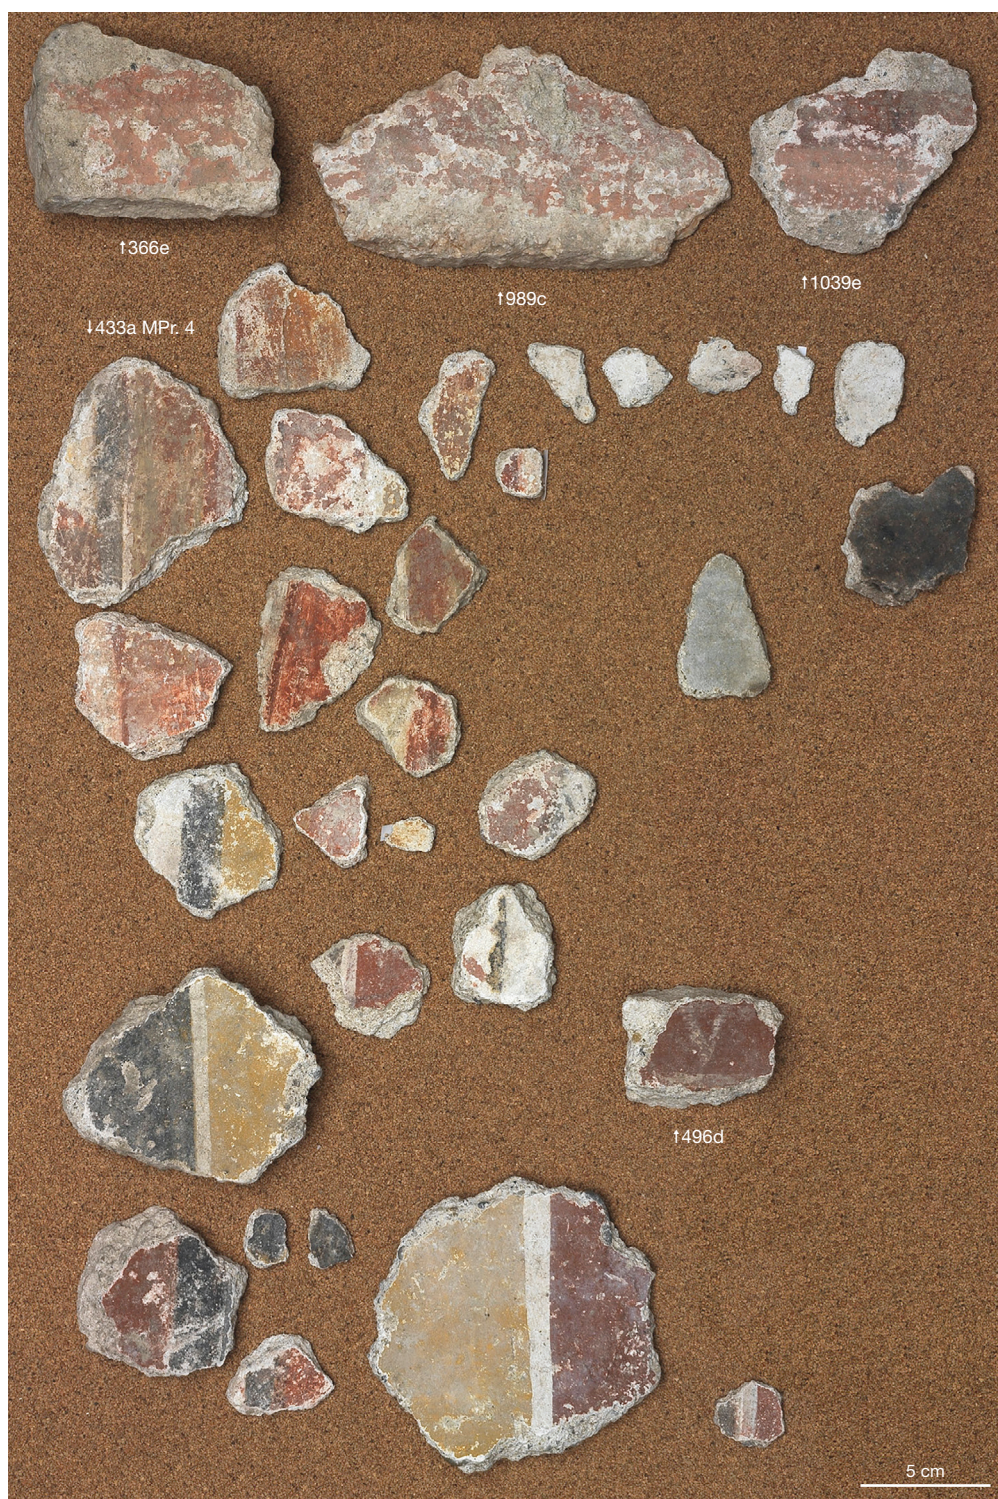
Abb. 69. Regensburg, Niedermünster. Gruppe 1f.  
Diverse Farbflächen und Streifen, zwei bemalte Steinfragmente und ein weißes V auf rotem Grund.

Diese Gruppe besteht aus 30 Stücken, deren Farbflächen nicht den drei vorangehenden Gruppen entsprechen, sei es aufgrund der Farbigkeit oder der Breite der Streifen (*Abb. 69*). Die Farbskala besteht aus Rot, Rosa, Ocker sowie Schwarz und Weiß. Ihrem Putz nach gehören diese Fragmente zum karolingischen Chor. Von einem größeren Stück (Fk.-Nr. 433a) mit roten und schwarzen, weiß ablinierten Streifen wurde eine Mörtelprobe von der unteren Putzschicht genommen und analysiert (Probe 4; siehe S. 414 ff.).

Dieser Gruppe hinzugefügt wurden zwei bemalte Steinfragmente, die eine Abfolge von einem weißen, einem rosafarbenen und einem roten Streifen zeigen (*Abb. 69*). Bei der Bemalung des Marmors aus Fk.-Nr. 989c lässt sich die Breite des rosafarbenen Streifens mit ca. 2,5 cm messen, bei Fk.-Nr. 366e hat er eine Breite von etwa 3 cm. Ebenfalls auf weißer Tünche aufliegende Streifen in der gleichen Farbfolge finden sich auf dem Putzfragment Fk.-Nr. 1039e; Fundkomplex ottonisch oder älter); hier ist der rosafarbene Streifen etwas schmaler mit 2,2 cm Breite (der untere Abschluss des Rosa lässt sich unter dem Mikroskop eindeutig als Pinselzug auf der weißen Tünche erkennen). Interessant ist die Ähnlichkeit dieser Streifen auf Stein und Putz (der Gruppe karolingisch, Chor I) mit dem Befund 18 vor Ort auf dem in Mauer M 8 eingebundenen Quader gegenüber von Nebenprofil 48 auf 160 cm Höhe vom Gehsteig aus. Auch hier beträgt die Breite des auf einem ca. 2,3 cm breiten weißen Streifen aufliegenden Rosastreifens 2,2 cm, die obere Kante des etwa 2 cm breiten roten Streifens ist nicht erhalten. Wenn sich dieser Streifendekor durch das Putzstück in karolingische Zeit datieren lässt, wogegen nichts spricht, könnte es sich zum Beispiel – unter Wiederverwertung römischen Steinmaterials – um eine Kantenfassung einer Tür oder eines anderen steinernen Einbaus aus karolingischer Zeit handeln. Auf zwei im Kreuzgang gelagerten Marmorquadern, finden sich ähnliche Streifen.

Ein Buchstabenfragment in Weiß auf dunkelrotem Grund ist hier der Farbigkeit und Putzoberfläche halber angeschlossen (*Abb. 69*; Fk.-Nr. 496d, vorromanisch). Es zeigt am unteren Rand eine weiße horizontale Linie, bis zu der ein V herabreicht, dessen oberer Abschluss von der Bruchkante angeschnitten wird. Der linke Grundstrich ist deutlich breiter als der rechte Haarstrich.

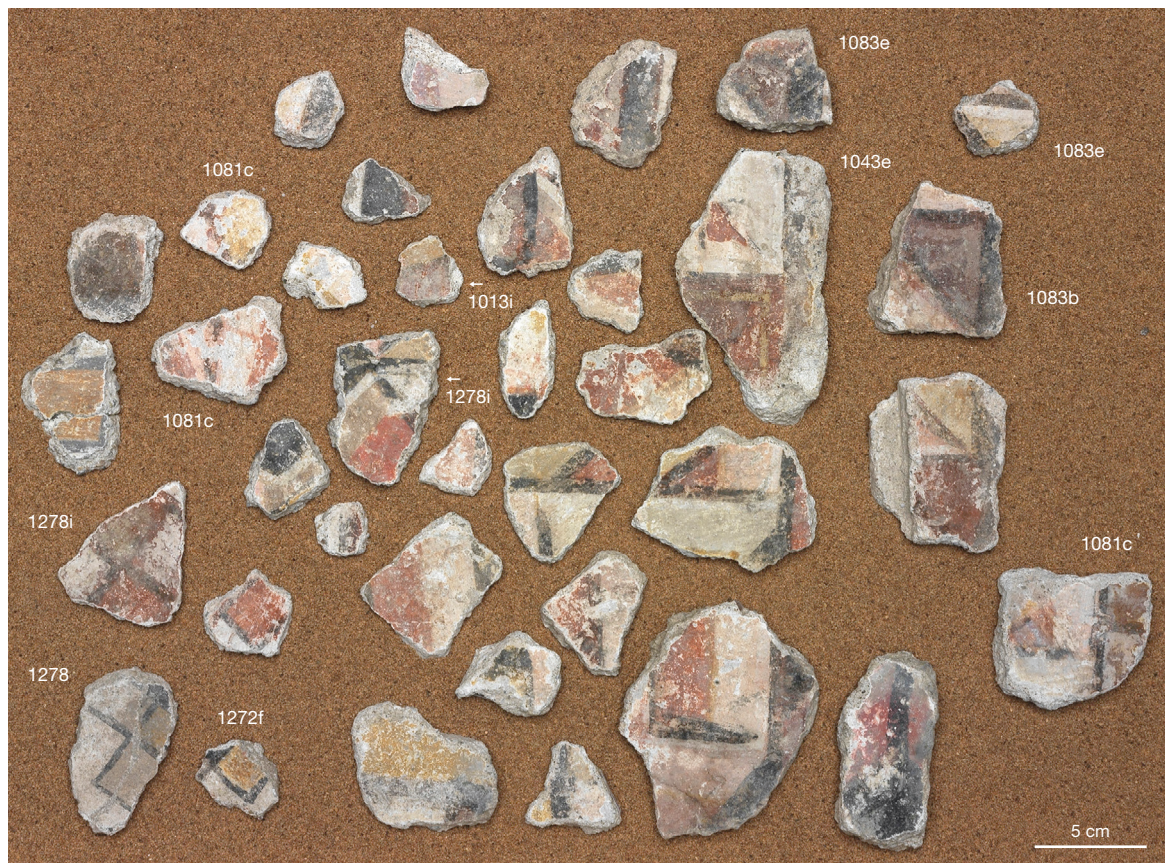
Abb. 70. Regensburg, Niedermünster. Gruppe 1g.  
Reste von Mäander-Ornamenten aus dem karolingischen Chor.

Diese, aus 38 Stücken bestehende Gruppe zeigt entweder sich kreuzende Linien oder in der Art eines Mäanders angeordnete, unterschiedlich große und bisweilen dreieckige Farbflächen (Abb. 70). Als verbindendes Element sind die hellrosafarbenen Farbflächen augenfällig sowie deren Kombination mit schwarzen Konturen und Rot beziehungsweise Ocker. Die Zugehörigkeit der Gruppe zum karolingischen Chor lässt sich über den charakteristischen hellen Putz und die Auffindung von sechs Stücken in karolingischen Fundschichten erschließen. Nur zwei Stücke passen aneinander (Fk.-Nr. 1278, mit Ocker und Schwarz). Der Aufbau des Mäanders oder der Mäander ist daher nicht zu erfassen.

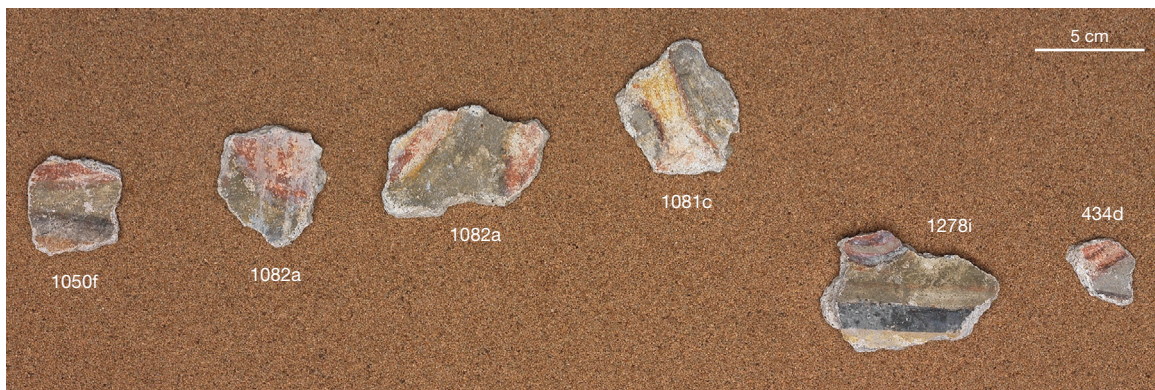
Abb. 72. Regensburg, Niedermünster. Gruppe 1i. Rankenfries in Rot und Ocker auf Grün, wohl unter dem Randfries Gruppe 1b. Siehe dazu die Anordnung dieser Stücke auf der Rekonstruktionszeichnung *Abb. 5*.

Die Gruppe mit Rankenornamentresten besteht aus sechs Stücken (*Abb. 72*), von denen eines karolingisch datiert werden kann (Fk.-Nr. 1081c). Zwei weitere Fragmente mit ähnlichen grün-gräulichen Zwickelflächen sowie geschwungenen und konturierten Bogenformen fanden sich in Schichten, die ottonisches oder älteres Fundmaterial bargen (Fk.-Nr. 1082a). Ein vorromanisches Stück lässt sich aufgrund der Übereinstimmungen im Putz, der Oberfläche und Farbigkeit anschließen (Fk.-Nr. 1050f). Zudem wurde im Verlauf der Sortierung noch das Stück Fk.-Nr. 1278i aus einer zeitlich unklaren Schicht integriert, das den Anschluss an den schwarzen und ockerfarbenen Streifen des Deckenfrieses zeigt. Die Farben dieses Stücks differieren jedoch ein wenig von den anderen Fragmenten, was der

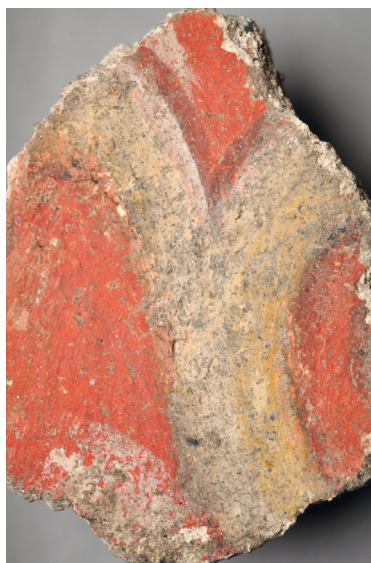
Abb. 74. Regensburg, Niedermünster. Detailaufnahme der Ranke mit Farbverläufen, Weißhöhung und grauschwarzer Kontur (Fk.-Nr. 496d). – Ohne M.

Den beiden Rankenfragmenten gemeinsam ist der kräftig hellrote Grund, vor dem ein geschwungener, lasierend schwarz konturierter, in Weiß und Hellocker angelegter Rankenstamm steht. Das kleinere und dickere Fragment zeigt zudem noch ein Mittelgrau, das an den roten Fond grenzt und ebenfalls von der Ranke überlaufen wird. Maltechnisch gesehen liegt die helle Ranke nicht auf den beiden dunkleren Gründen, sondern wird von ihnen ausgespart. Auf dem größeren Fragment sind noch Reste der Einrollungen, Blätter oder Knospen, zu erkennen (Abb. 74). Ebenfalls schwarz konturiert mit in Weiß aufgehellten Flächen, an einer Stelle in Ocker, erscheinen sie eher rundlich kompakt. Die Krümmung des Rankenstammes, wie auch die nah herangerückten Blattenden weisen auf einen sehr schwungvollen Verlauf der Ranke, der auch in seinem malerischen Aufbau von einigem Können zeugt.

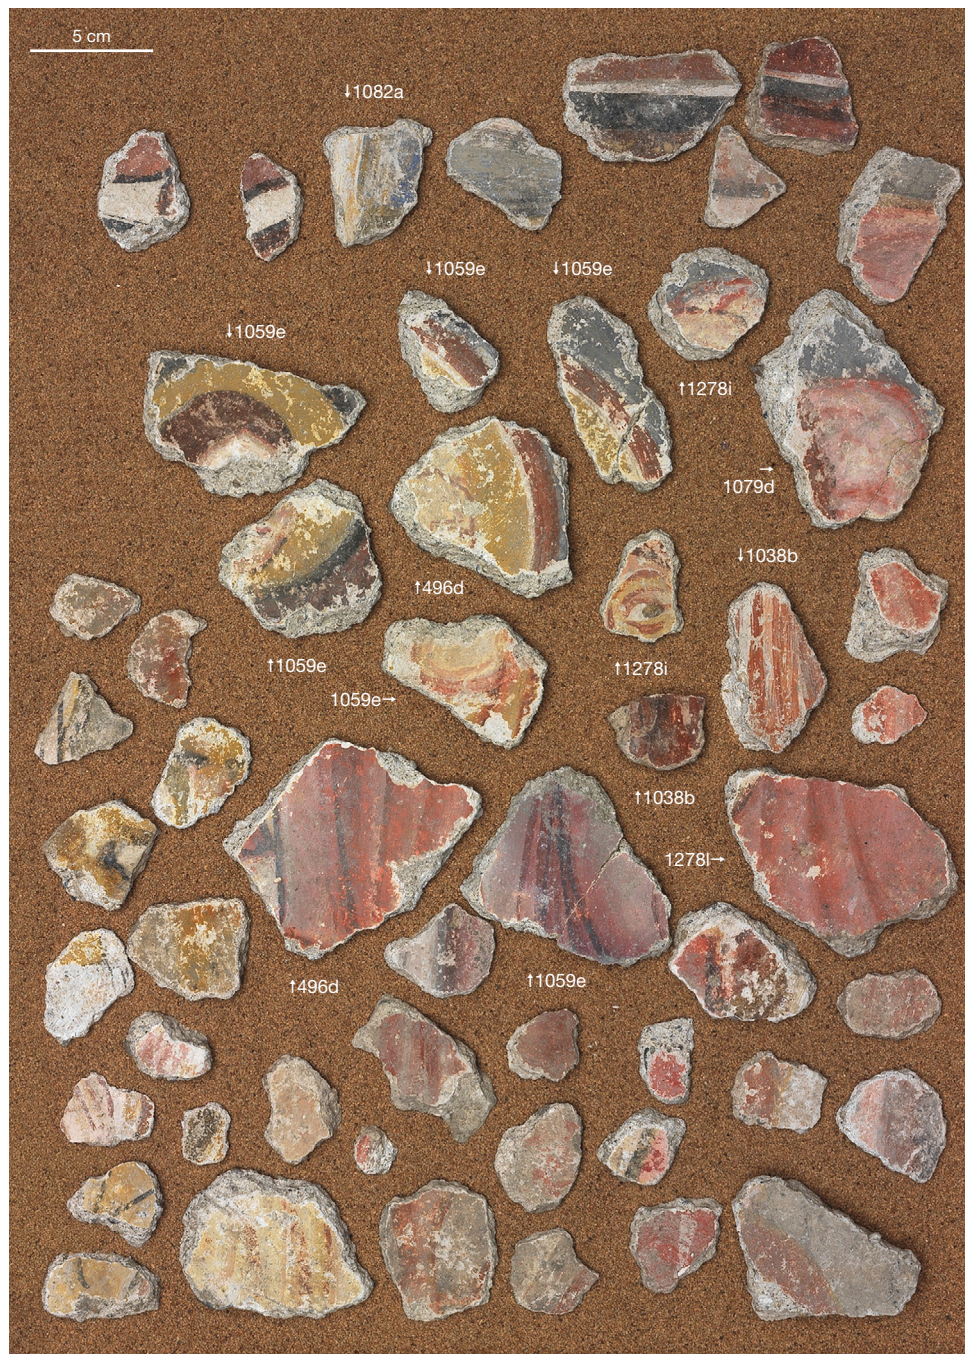
Abb. 76. Regensburg, Niedermünster. Gruppe 1k. Figürliche Fragmente auf dickerer Kalktünche aus dem karolingischen Chor; siehe *Abb. 31; 33*.

Diese Gruppe wurde aufgrund ihres Dekors und der Maltechnik gebildet (Abb. 76). Sie besteht aus insgesamt 53 Stücken, von denen zwölf karolingischen Schichten angehören, fünf ottonischen oder älteren, 27 vorromanischen und neun nicht klar zu datierenden. Die Gemeinsamkeiten des Dekors beschränken sich bisweilen auf gebogene Linien, die in einen figürlichen Zusammenhang gestellt werden könnten. Daneben gibt es eindeutig figurale Motive wie Fragmente von Köpfen (besonders prägnant und gut erhalten ein Auge; Fk.-Nr. 1278i; Abb. 35; 77), Teile von Gesichtern und Nimben (aus mehreren vorromanischen Schichten entstammende Fundkomplexe, siehe unten), Reste von Faltenwürfen und einem Flügel (Fk.-Nr. 1038b). Allen Fragmenten gemein ist eine auf der geglätteten Putzoberfläche liegende Tünche, in die die Malschichten eingebunden sind und die mit dem darunterliegenden Putz eine derart stabile Verbindung eingegangen sind, dass sie rund 1200 Jahre zumeist recht gut im Erdreich erhalten blieben. Dass es sich nicht um eine zweite malerische Fassung handelt, wird an den Kopf- und Nimbenfragmenten deutlich, die kreisförmige, in den feuchten Putz eingetiefte Ritzlinien zeigen, denen die malerische Gestaltung folgt. Da sich auch auf den anderen Stücken keine Hinweise auf eine überlagernde Zweitfassung finden lassen, spricht alles dafür, dass wir es insgesamt bei der Gruppe mit Fragmenten eines figürlichen Programms zu tun haben, das zur ersten Ausmalung des karolingischen Rechteckchors gehört und bis zum Abschlagen des Putzes zu sehen war.

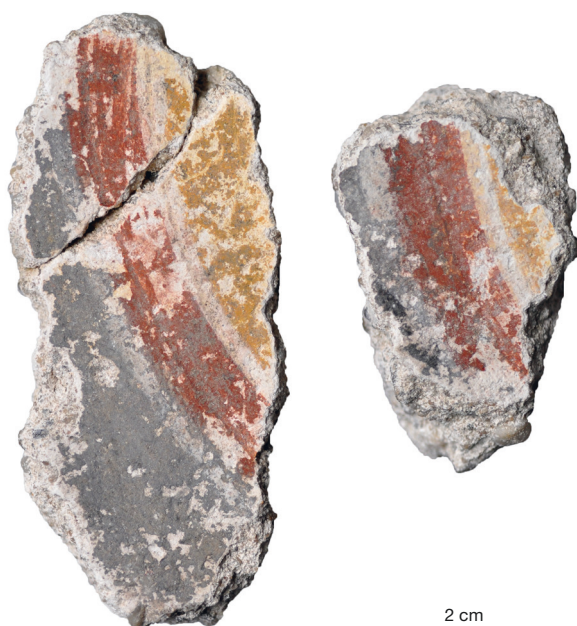
Abb. 78. Regensburg, Niedermünster. Gruppe 1k. Reste von Nimben mit Ritzungen in den feuchten Putz (Fk.-Nr. 1059e), links mit zwei Ritzlinien. Das rechte Stück könnte zu dem Kopf mit Stirn- und Augenpartie gehört haben; siehe Abb. 32.

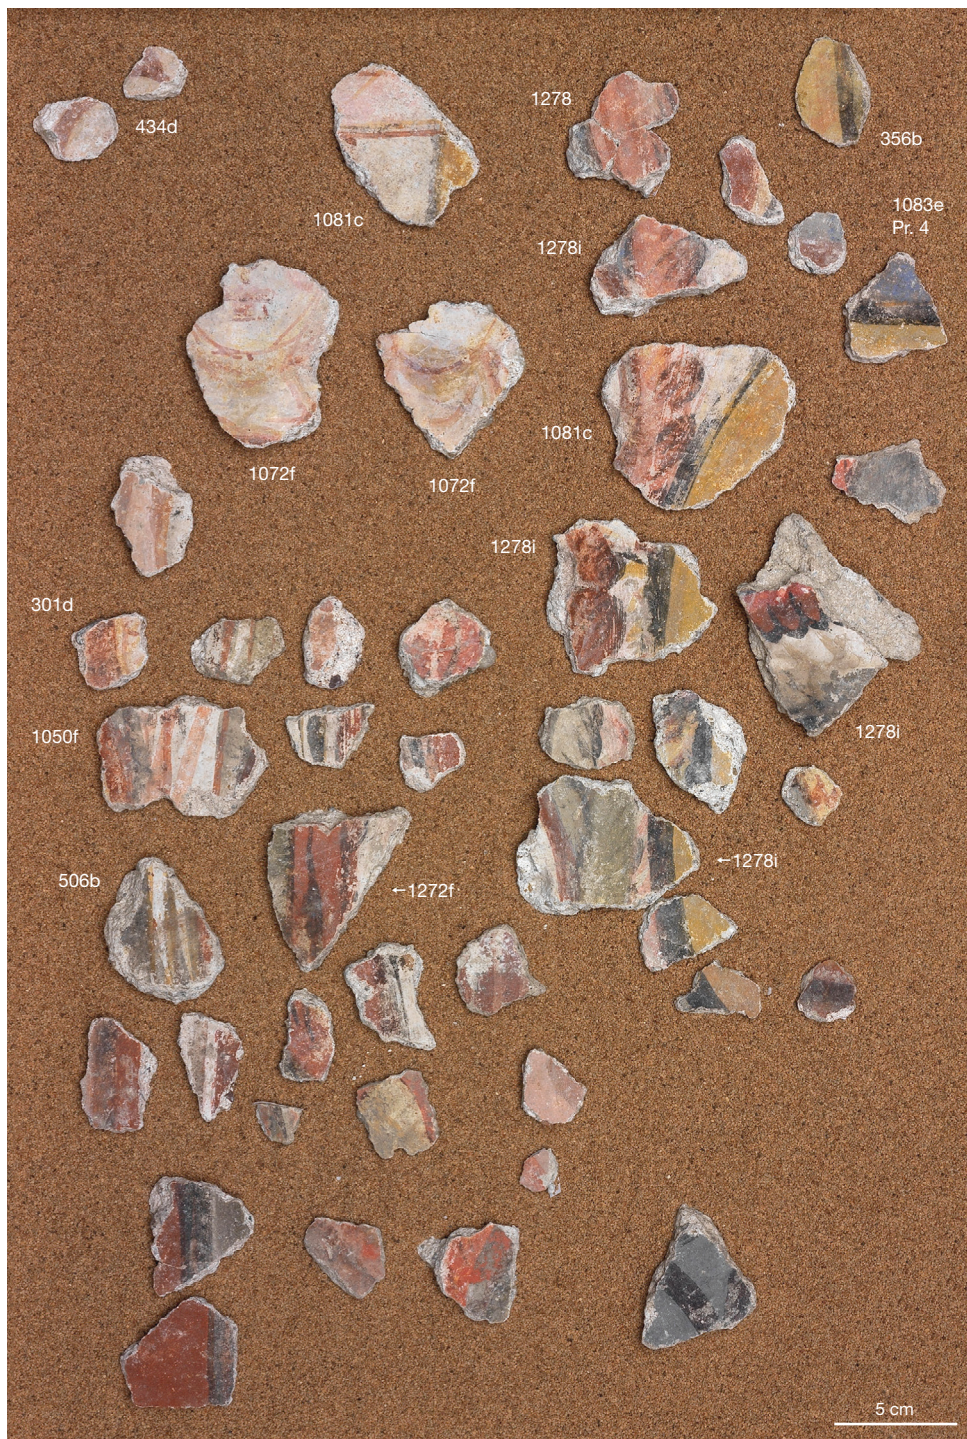
Abb. 79. Regensburg, Niedermünster. Gruppe 11. Figürliche Fragmente auf dünner oder keiner Tünche aus dem karolingischen Chor.

Die Gruppe enthält insgesamt 46 Stücke (*Abb. 79*). Davon sind zehn karolingisch zu datieren, 24 stammen aus vorromanischen Schichten und zwölf aus zeitlich unbestimmbaren Straten. Diese Gruppe lässt sich bei einigen Stücken nur schwer von der vorangehenden abgrenzen, insgesamt entsteht jedoch ein anderes Bild, das gerade für die Kopffragmente von Bedeutung ist. Durch die Trennung mittels der Maltechnik konnten auch einige Flügel fragmente vereint werden, die zusammengehören (mindestens fünf Stücke, das größte davon aus der karolingischen Schicht von Fk.-Nr. 1081c). Die Farbe hat in der gesamten Gruppe eher wässrigen Charakter und ist häufig – zumindest in der Vorzeichnung – direkt auf den Putz gesetzt. Ihrer guten Haftung beziehungsweise Einbindung in die Putzhaut zufolge, muss es sich in diesen Fällen um feuchten Putz gehandelt haben. Ein karolingisch datierbares Fragment zeigt einen direkt auf sehr glatten Putz aufgetragenen geometrischen Dekor, der mit seinen sich kreuzenden, feinen Linien zu einem Mäander gehört haben mag (Fk.-Nr. 1081c). Die Zartheit in Linienführung und Couleur stimmt sehr genau mit den Gesichtsfragmenten dieser Gruppe überein und fällt aus der

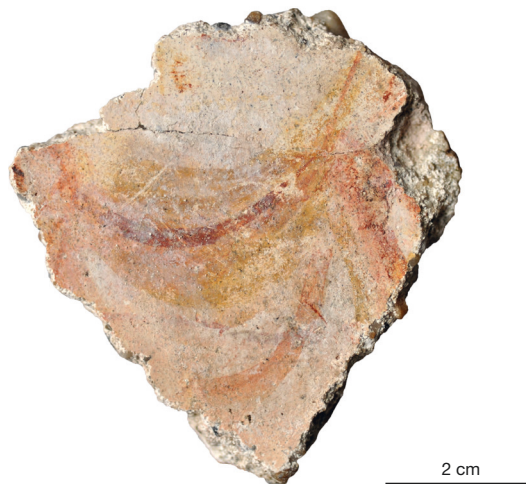
Abb. 80. Regensburg, Niedermünster. Gruppe 11.  
Fragment mit Kinn- und Halspartie nach der Reinigung (Fk.-Nr. 1072f).

Besonders interessant sind zwei Fragmente mit unteren Gesichtspartien, deren sehr zarte, routiniert ausgeführte Vorzeichnung freskal in den Putz eingebunden ist (beide Fk.-Nr. 1072f). Ein frontal ausgerichtetes Gesicht mit weich geschwungenem Kinn und vollen Lippen, rosagetönten Wangen und Nasenansatz erinnert an antike und spätantike Darstellungen (siehe *Abb. 25*)<sup>55</sup>. Im Halsbereich liegen dickere Malschichtreste in Ockertönen übereinander. An dieser Stelle gab es wohl weitere Modulationen in der malerischen Anlage. Das zweite, kleinere, in ähnlicher Manier ausgeführte Fragment zeigt den Kinnbereich, Hals und Gewandausschnitt einer weiteren Figur (*Abb. 80*). Auch hier sind neben freskal eingebundenen roten Konturlinien weitere, auch *secco* aufliegende Malschichten in Ansätzen zu erkennen – zum Beispiel eine weiße Tünche zwischen Hals und Gewandausschnitt, die im Streiflicht leicht erhaben erscheint. Ein kleines Fragment (Fk.-Nr. 301d) könnte noch dazu gehören, lässt sich aber nicht genau lokalisieren.

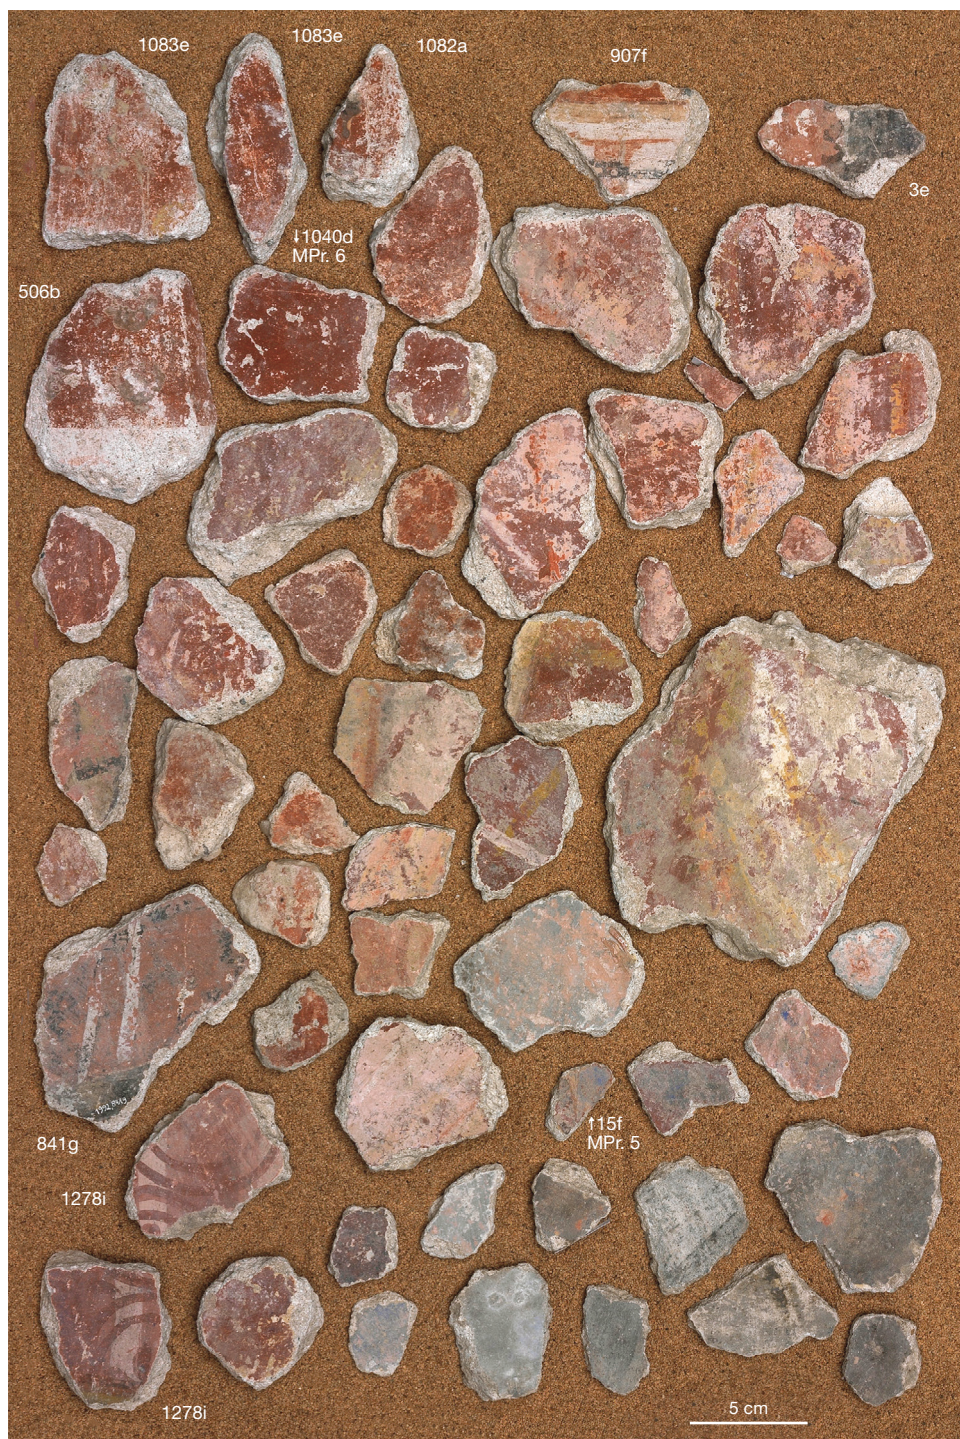
Abb. 81. Regensburg, Niedermünster. Gruppe 2a.  
Rote und graue Stücke aus den „karolingischen Anbauten“.

Diese Gruppe besteht aus 57 überwiegend rotgrundigen Stücken (Abb. 81), von denen vier aus Stra- ten mit karolingischen Fragmenten stammen, eines aus einem ottonischen oder älteren Fundkomplex, 38 sind vorromanisch zu datieren und eines gar nicht. Charakteristisch ist zum einen der hellgraue körnige, recht homogene Putz, zum anderen eine sehr glatte Putzoberfläche mit bis zu zwei über- wiegend roten Fassungen. Das Dunkelrot liegt entweder direkt auf dem Putz – so bei dem größeren der karolingischen Leitfragmente (beide Fk.-Nr. 1083e, vom karolingischen Friedhof) – oder auf einer

dünnen Tünche (bei dem kleineren der beiden). Der Gruppe wurden auch graue Stücke zugeordnet, weil sich bei einigen das Grau als Zweitfassung auf Rosa oder Rot befindet, zum Teil auch noch mit Blaupigmenten darauf (Fk.-Nr. 15f, dort wohl als „Veneda“; *Abb. 81*, Probe 5) oder anders herum Rot

Der rote Buchstabe auf weißem Fond (Fk.-Nr. 907f; *Abb. 81*) liegt als zweite Fassung auf ockerfarbenem Grund mit schwarzer Linie, die sich am Buchstabenstamm klar durchdrückt. Die obere schmale Serife misst 4,3 cm Breite, zeigt links einen schwungvollen Ansatz von gut 2 mm und wird nach rechts hin gerade ausgezogen. Der Stamm ist mit etwa 1,5 cm viel breiter und schwingt zur rechten oberen Serifenseite hin weich aus. Da der Stammfuß fehlt, ist leider unklar, um welchen Buchstaben es sich handelt, doch spricht vieles für ein I. Zu dem Buchstaben gehören die beiden am oberen Rand und parallel zur Serife verlaufenden Linien in Rosa und Rot.

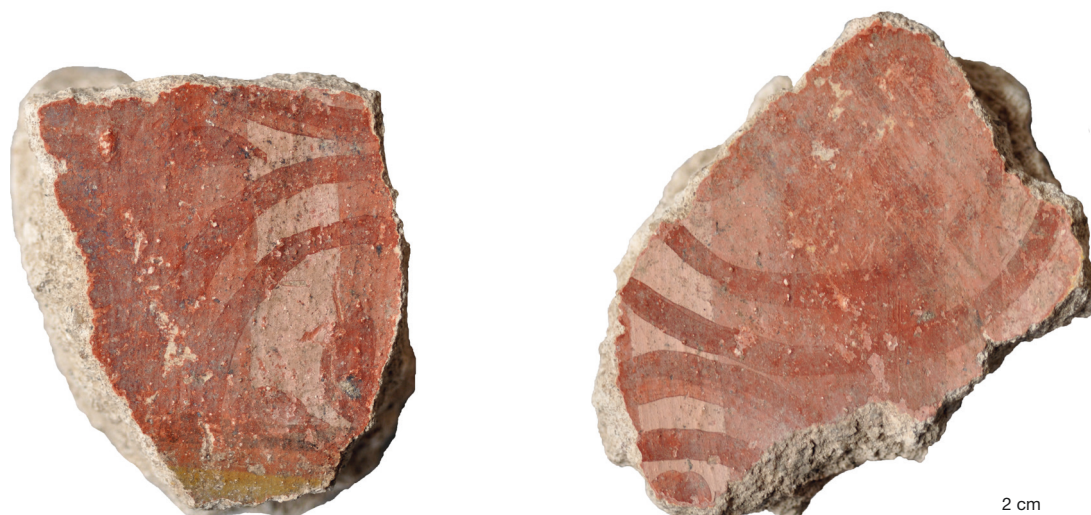
Abb. 82. Regensburg, Niedermünster. Gruppe 2a.  
Fragmente mit roten Kreisornamenten/Blüten (Fk.-Nr. 1278i).

als Zweitfassung auf Grau beziehungsweise Blau liegt (Fk.-Nr. 943e). Auffällig und aus dem Bestand herausfallend ist des Weiteren die Einfärbung der auf dem Dunkelrot aufliegenden Tünche zu Rosa, das noch Partien der Zweitfassung – meist in Ocker oder Hellrot – trägt. Als Motive sind ein Buchstabe (Fk.-Nr. 907f), Punktornamente, Kreisornamente mit eingeschriebenen Blüten (Fk.-Nr. 1278i, *Abb. 82*) und Faltenwürfe (Fk.-Nr. 841g) zu verzeichnen.

Besonders raffiniert war ein Ornament aus Medaillons auf in Rosatönen gestreiftem Grund, die mit Blütenornamenten gefüllt und in den Zwickeln bereichert sind. Diese fast nur unter dem Mikroskop erkennbare Füllung aus dunkelroten Blüten mit wohl sechs Blättern innerhalb und vier Blätter zwischen den Medaillons spricht gegen die Deutung der Motivfragmente als adossierte Halbkreise, von der zunächst ausgegangen wurde, vor allem aufgrund des Ornamentbeginns mit Halbkreisen von ockerfarbenem Grund aus (*Abb. 82*). Die Halbierung der Blüten wäre unsinnig, daher muss es sich um ganze Kreise gehandelt haben.
