MÜNCHNER BEITRÄGE  
ZUR VOR- UND FRÜHGESCHICHTE

ELEONORE WINTERGERST

# DIE AUSGRABUNGEN UNTER DEM NIEDERMÜNSTER ZU REGENSBURG

BEFUNDE UND FUNDE DER NACHRÖMISCHEN ZEIT  
AUSWERTUNG

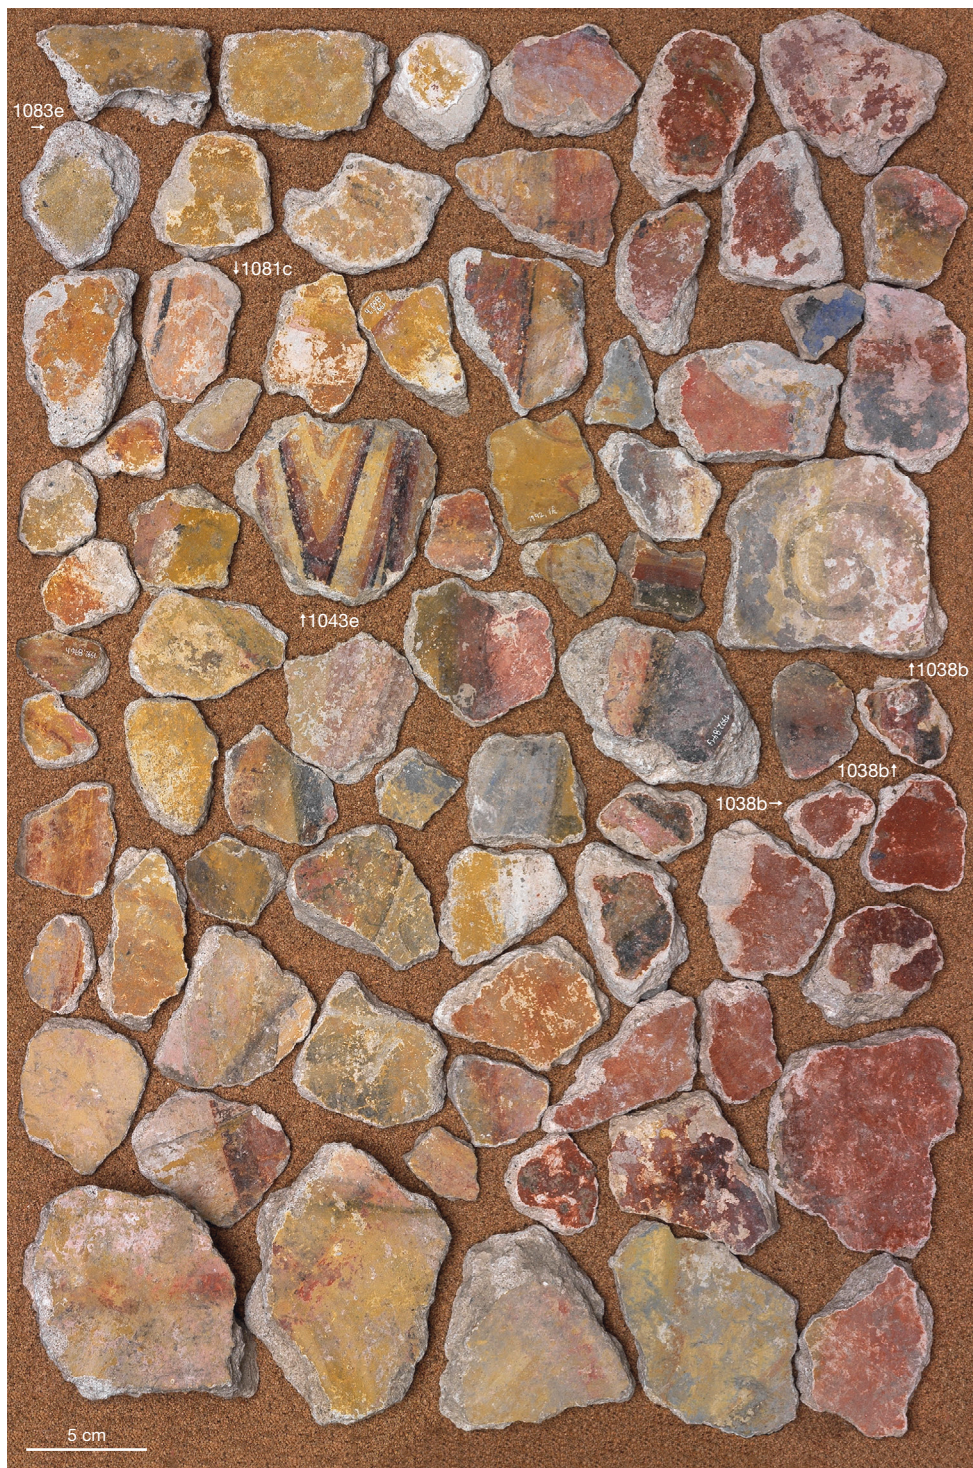
Abb. 83. Regensburg, Niedermünster. Gruppe 2b.  
Ockerfarbene und bunte Stücke aus den „karolingischen Anbauten“.

Diese Gruppe ist hinsichtlich ihres Putzträgers und der malerischen Oberflächen eine Variante von 2a (Abb. 83). Sie zeigt überwiegend ockerfarbene Malschichten, die bei einigen Stücken gleichfalls zwei übereinanderliegende Farbfassungen mit bisweilen verfärbten aufliegenden Kalktünchen aufweist. Die Gruppe umfasst 75 Stücke, von denen fünf karolingisch datiert werden können, sieben ottonisch oder älter, 46 vorromanisch und 17 gar nicht. Integriert wurden Fragmente mit ähnlichem Putz, aber einer dickeren und unebenen Kalktünche – allen voran das ocker-rote Gewandstück, dem ein paar weitere, vor allem rote Stücke angeschlossen wurden. Als weitere Motive finden sich eine größere Volute, drei Fragmente mit Punkten und einige mit gebogenen Linien oder Streifenansätzen.

Der maltechnische Aufbau des Stücks mit Volute (Fk.-Nr. 1038b; *Abb. 83*) ist gänzlich anders: Es lassen sich zwei Fassungen, jeweils auf einer eigenen Kalktünche, ausmachen. Interessant ist hierbei,

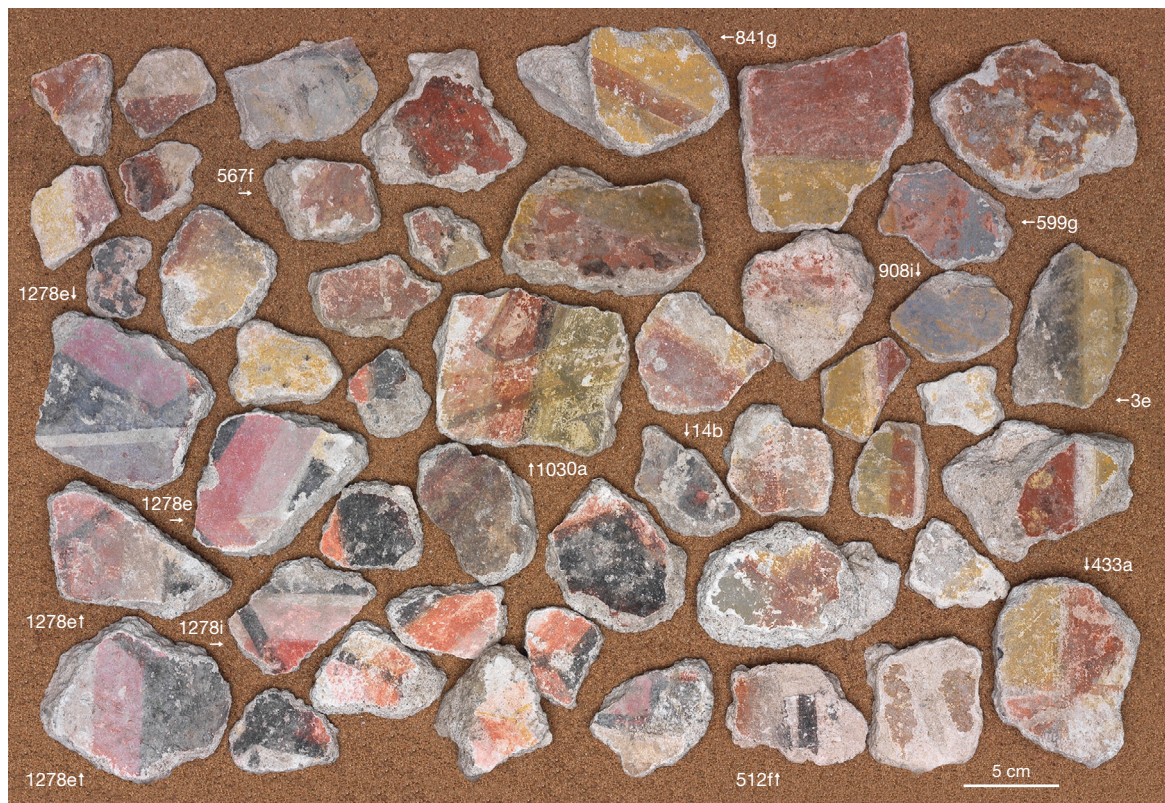
Abb. 84. Regensburg, Niedermünster. Gruppe 2c.  
Mehrfarbige Stücke mit verschiedenen Motiven aus den „karolingischen Anbauten“.

Diese Gruppe zählt 50 Stücke mit recht unterschiedlichem Dekor und ähnlichem Putz wie die Gruppen 2a und 2b (Abb. 84). Sie unterscheidet sich von ihnen entweder durch die unebenere Putzoberfläche oder die weniger kompakte Malschicht, die durchgängig auf weißer Tünche liegt. Ein Fragment mit drei Farbfassungen (Fk.-Nr. 512f; Abb. 9) und drei weitere (alle Fk.-Nr. 355b) können karolingisch datiert werden. Ein Fragment entstammt einem ottonischen oder älteren Fundkomplex (1038b), 24 Stücke sind vorromanisch zu datieren und bei 21 ist keine zeitliche Einordnung über den Fundzusammenhang möglich. Als Motive finden sich Farbflächen (bisweilen mit zwei Fassungen), Punktreihen, Streifen, geometrische Ornamente – wohl auch von Mäandern – und wenige kaum zu deutende Reste figürlicher Malerei (z. B. Fk.-Nr. 14b, 143e, 567f, 908i).

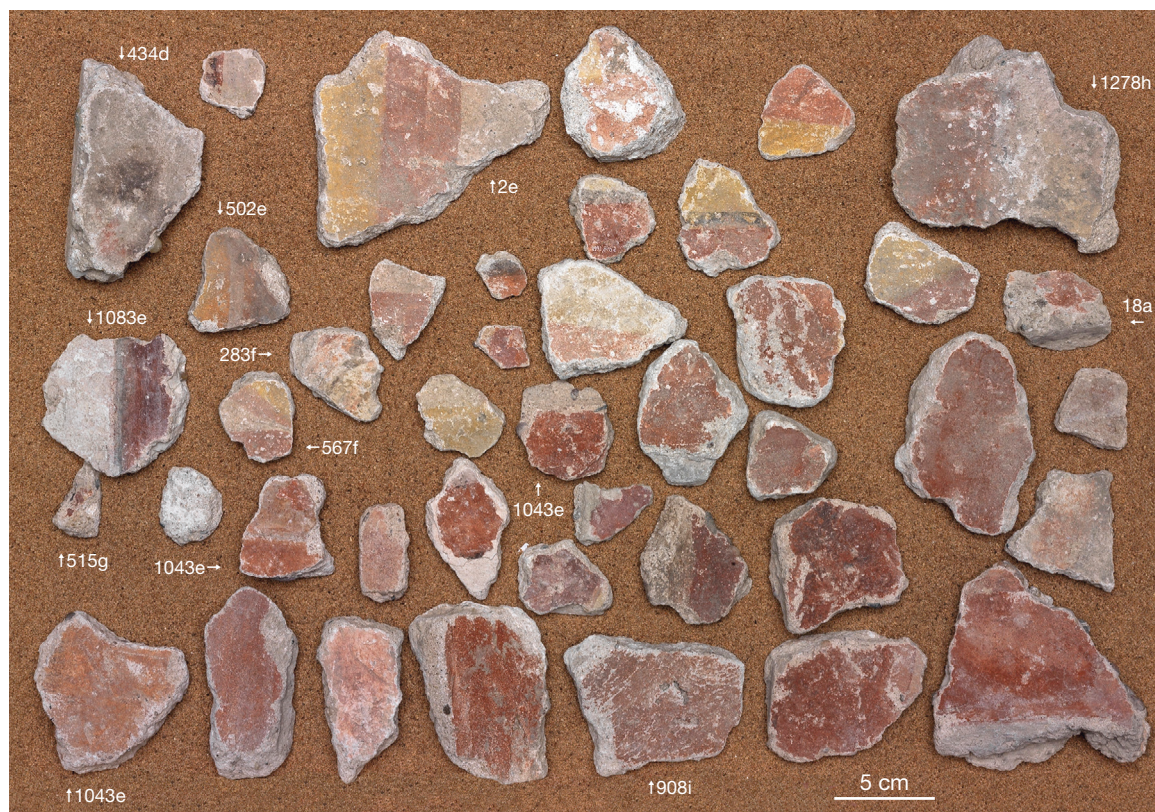
Abb. 85. Regensburg, Niedermünster. Gruppe 2d.  
Rote Flächen und Streifen auf unebener Putzoberfläche aus den „karolingischen Anbauten“.

Diese Gruppe besteht aus 42 Fragmenten, von denen vier aus karolingisch zu datierenden Fundkomplexen stammen (*Abb. 85*). Sie bilden die Leitfragmente dieser durch ihre ungeglätteten Oberflächen mit überwiegend roter Farbfassung und ihrem hellbraun-gräulichen Putz aus dem vorromanischen Bestand zusammengefassten Gruppe. 31 Stücke stammen aus vorromanischen Fundkomplexen und sieben sind von ihrer Fundlage her nicht zu datieren. Ein Fragment (Fk.-Nr. 1278h) wurde aufgrund seiner Oberfläche der Gruppe zugeschlagen, obgleich der Putz etwas dunkler ist als bei den übrigen Stücken. Neben den monochrom roten Fragmenten finden sich Stücke mit farbigen Streifen und zwei mit gebogenen Linien, die zu floralen Motiven gehört haben mögen (Fk.-Nr. 283f, 567f).

In der Gruppe gibt es einige Randstücke mit dunkelroter Fassung auf einer sehr unebenen Putzoberfläche, die bisweilen zum Rand hin hochgebogen ist. Eine rot gefasste Putzoberfläche (Fk.-Nr. 908i) ist

so wenig verstrichen, dass sich Hohlräume an der Oberfläche zeigen. Das karolingische Randstück Fk.-Nr. 434d weist Abdrücke von einem Holzbalken auf, der sich etwa 4,5 cm breit am Rand streifenartig abzeichnet. Das Stück ist 5 cm dick und zeigt auf seiner Rückseite mit 3 cm Abstand parallel zum Randverlauf den Abdruck einer sehr geraden, wohl steinernen Fläche. Es könnte sich demnach – wie bei Gruppe 1b – um ein Stück handeln, das den Abdruck des Mauerbalkens bewahrt und sich ehemals am oberen Rand der Wandfläche befunden hat. Bis auf Spuren von Rot und Schwarz ist es hellgrau gefasst. Fk.-Nr. 2e ist mit wohl einlagig aufgebrachtem Putzmörtel in einer Stärke von 6 cm das dickste Stück der Gruppe und zeigt ein starkes, unregelmäßiges Mauerrelief auf der Rückseite. Der überwiegend einlagige Putz ist bei einigen roten Randstücken leicht rosa eingefärbt, bei vielen der übrigen Stücke ca. 2 cm dick.

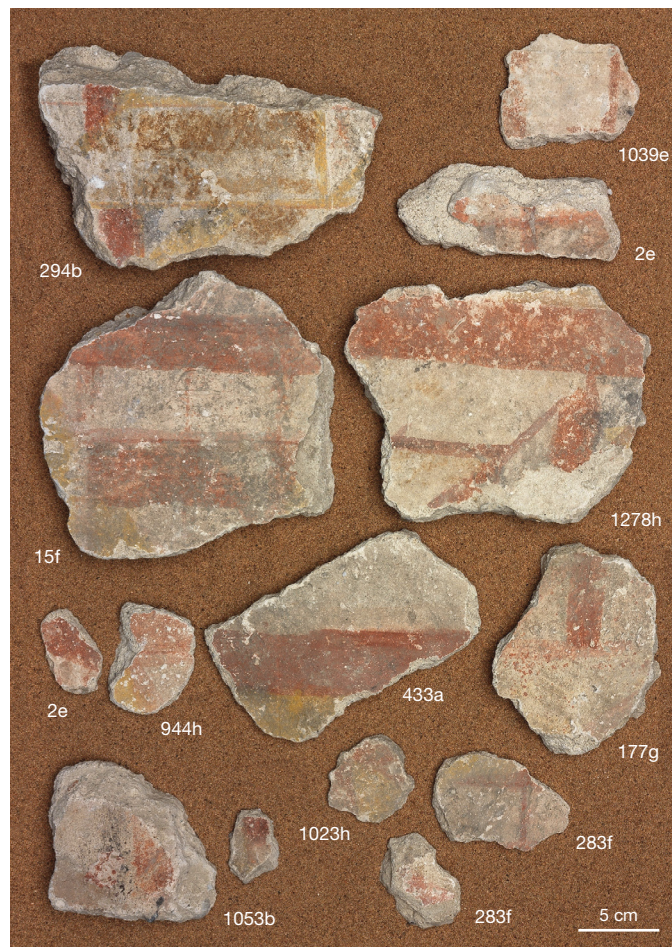
Abb. 86. Regensburg, Niedermünster. Gruppe 2e. Mäander- und Streifenfragmente auf sehr rauer Kalktünche aus den „karolingischen Anbauten“.

Diese Gruppe besteht aus 14 zum Teil großen Fragmenten, die aufgrund ihres Putzes, der charakteristischen Oberfläche einer sehr unregelmäßig aufgetragenen Kalktünche und ihrer geometrischen Ornamentik zusammengefasst wurden (Abb. 86). Ihre Einordnung in karolingische Zeit verdankt sie der Übereinstimmung im Putz und einigen Oberflächen mit der Gruppe 2d. Ein Fragment (Fk.-Nr. 1039e) stammt aus einem ottonischen oder älteren Fundkomplex, sieben aus vorromanischen Fundlagen und sechs Stücke sind zeitlich nicht einzuordnen. Die drei großen Fragmente zeigen farbige geometrische Linien und Flächen auf weißem Grund. Neben dem orthogonalen Liniensystem treten auch dreieckige Flächen und schrägwinklig verlaufende Linien auf, so dass von einer Gestaltung in Form von Mäandern auszugehen ist. Leider ließen sich keine Stücke aneinandersetzen; die Gliederungen sind zudem in den Breiten und Abständen der Flächen und Linien so verschieden, dass keine Rekonstruktion möglich ist.

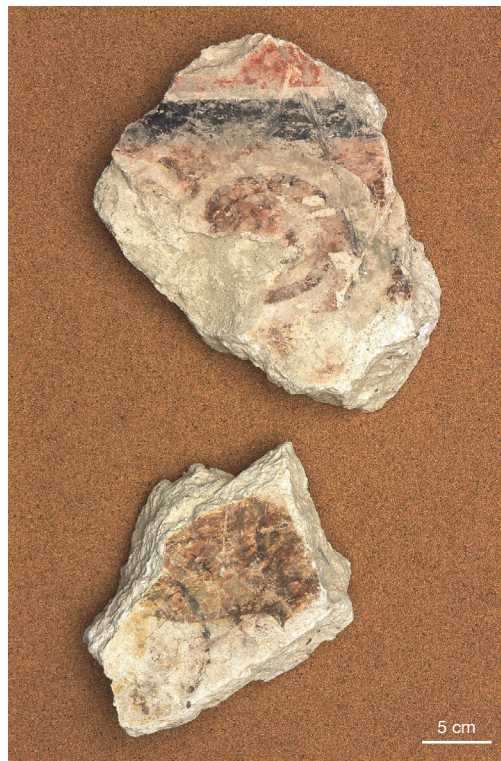
Abb. 88. Regensburg, Niedermünster. Gruppe 2g. Zwei große Putzbrocken aus den „karolingischen Anbauten“; oben mit ornamentaler Malerei (Fk.-Nr. 510c) und unten mit figürlichen Resten (Fk.-Nr.1082a).

Diese beiden Fragmente ragen aufgrund ihrer Größe und Dicke aus dem übrigen Niedermünster-Bestand heraus (Abb. 88). Dem Putz und der sorgfältig geglätteten Oberfläche nach gehören sie zu Gruppe 2f. Ihre Putzdicke könnte gleichwohl auf einen anderen Anbringungsort, einen anderen Raumteil oder ein Ausstattungselement (Altar, Grab o. ä.), das gleichzeitig verputzt und ausgemalt wurde, hindeuten. Das kleinere Stück mit figürlicher Malerei, Fk.-Nr. 1082a, fand sich zwischen den ottonischen Estrichen, ist demnach ottonisch oder älter. Das größere Stück mit Streifen und Rankenmotiven (Fk.-Nr. 510c) ist seiner Fundlage nach vorromanisch. Da sich der Putz deutlich von dem ottonischen unterscheidet und den karolingischen Gruppen 2d–f sehr verwandt ist, wird diese Gruppe den „karolingischen Anbauten“ und der Bauphase „karolingisch II“ zugerechnet.

Auf dem kleineren Fragment liegen zwei Malschichten übereinander, die anscheinend keinen Bezug aufeinander nehmen. Die erste, überwiegend dunkelrote Fassung mit braunen geschwungenen Konturen liegt unmittelbar auf der Putzoberfläche. Die sie überlagernde, partiell erhaltene zweite Fassung liegt hingegen auf einer weißen Tünche. Sie zeigt vor allem schwarze Konturen, aber auch rosafarbene Linien auf Beige und dunkelbraune Partien. Eine schwarze halbkreisförmige Kontur überläuft den dunkelrot ausgelegten Körper der ersten Fassung. Zur Erstfassung gehören darüber hinaus auch kleine dunkelbraune, ockerfarbene und hellrote Partien. Die braune geschwungene Kontur und die zugehörigen braunen, ebenfalls geschwungenen Linien in der roten Fläche lassen einen Tierkörper vermuten, von dem die Bauch- und Flankenpartie erhalten blieb. Die kleinen weiteren Farbreste, eventuell von der Vorzeichnung, befinden sich in dem ungefassten Bereich unterhalb der „Bauchpartie“; sie könnten gut zu einem Vorderbein gehören.

Auf dem größeren der beiden Fragmente verläuft eine dunkelrote Ranke auf hellem Grund. Gesäumt wird sie auf der einen Seite von einem 7 cm breiten mehrfarbigen Band, welches der Rückseite nach wohl senkrecht herabläuft. An die dunkelroten Zwickelflächen der Rankenbögen schließt sich ein schwarzes 3 cm breites Band an, dem – unterbrochen von einer weißen, schmalen Linie – ein rotes Band folgt, dessen Breite aufgrund der Abbruchkante nicht bestimmbar ist. Die Konturen der Ranke waren wohl mit einer ockerfarbenen Vorzeichnung festgelegt, die sich noch partiell erhalten hat. Der Rankenstamm stand wahrscheinlich vor grünem Grund; neben der dunkel konturierten roten Ranke verläuft eine der Kontur folgende helle Partie mit Spuren von aufliegendem Graugrün. Der Ansatz der roten Zwickelflächen war ebenfalls in Ocker vorgegeben. Auf dem Zwickelrot sind weitere Reste von Ocker, vielleicht von einer Blüte oder ähnlichem zu finden. Innerhalb des eingerollten Rankenstamms sind noch Reste von Blattzipfeln – möglicherweise eines dreilappigen Akanthus mit hakenförmigem Anfangsblättchen – zu erkennen. Dieses Fragment weist eine maltechnische Besonderheit auf, die sich auch bei manchen Stücken aus dem karolingischen Chor zeigt: es gibt Partien der Malschicht, die freskal auf dem bloßen Putz liegen und andere, bei denen eine Tünche zugrundeliegt. Dieses partielle Tünchen scheint keiner formalen Logik zu folgen; die Tünche überzieht die Ornamentgrenzen ohne erkennbaren Sinn.

Das kleinere Stück zeigt 4–5 Putzlagen und eine etwa parallel zur Maleroberfläche liegende unregelmäßige Rückseite, die ein unregelmäßiges Mauerrelief abbilden könnte. Anders das größere Stück: Hier ist die Rückseite in weiten Teilen recht glatt, wohl ein Abdruck eines gut geglätteten Steins. Die Fläche verläuft konisch zur Oberfläche, das heißt auf der einen Seite ist der Putz etwa 4,5 cm dick, auf der anderen mit 8,5 cm fast doppelt so dick. An der dicksten Putzpartie, der wohl vierten Lage, zeichnen sich hohlkehlenartige Abdrücke von Hölzchen, Stroh oder ähnlichem ab. Ihrem im Zusammenhang

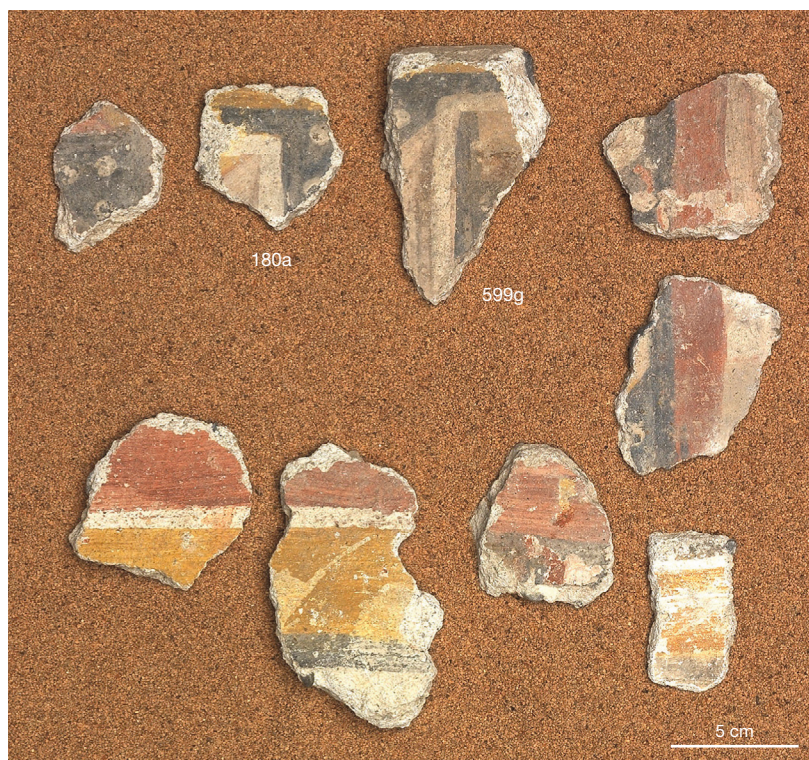
Abb. 89. Regensburg, Niedermünster. Gruppe 2h.  
Mäander- und Streifenfragmente mit streifiger Malschicht aus den „karolingischen Anbauten“.

Diese Gruppe (gelagert in Kiste 5 bei karolingischen Mäandern) besteht aus neun Stücken, die aufgrund ihrer Ornamentik mit Mäandermotiven oder Streifen und ihrer charakteristischen streifigen Oberfläche zusammengestellt wurden (Abb. 89). Fünf der Stücke stammen aus vorromanisch zu datierenden Fundkomplexen, vier aus zeitlich nicht zu bestimmenden.

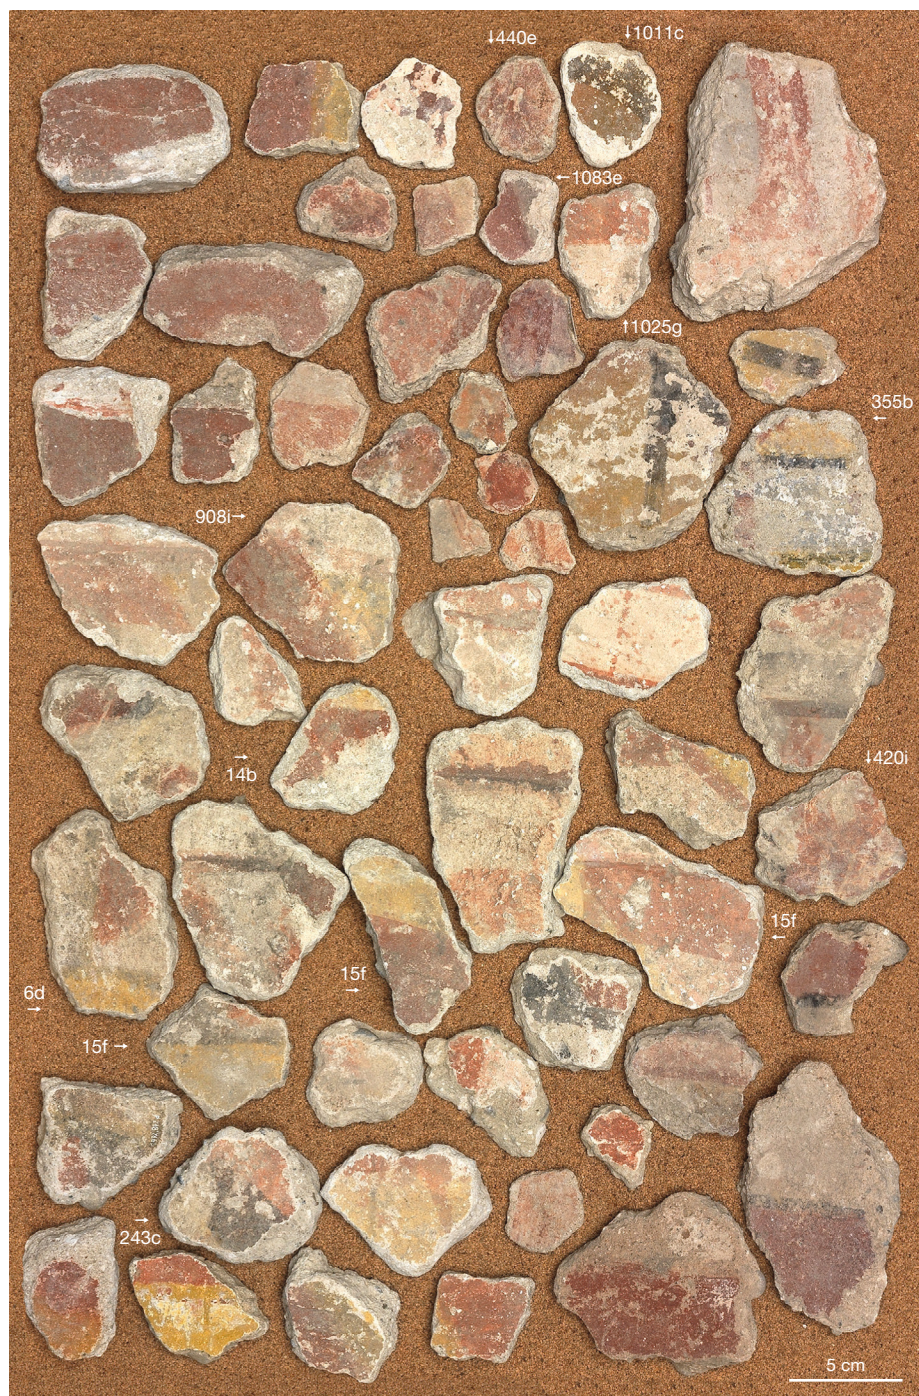
Abb. 90. Regensburg, Niedermünster. Gruppe 2i.  
Geometrische Ornamente/Mäander auf bräunlichem Kalkputz aus den „karolingischen Anbauten“.

Diese Gruppe besteht aus insgesamt 57 Fragmenten (Abb. 90), wobei 20 davon zwei Varianten der Gruppe 2i darstellen. Von den 37 eindeutig zu der Gruppe gehörigen Stücken stammen sieben aus karolingischen Fundkomplexen, 26 aus vorromanischen und vier aus einem zeitlich nicht zu bestimmenden.

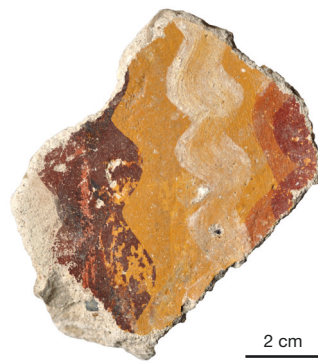
Abb. 92. Regensburg, Niedermünster. Gruppe 3a.  
Randstück mit Fragmentkante (Fk.-Nr. 1060h).

größten Fragment (Fk.-Nr. 1060h; *Abb. 92*) liegt der geglättete Putz stellenweise frei. Teile der rot-braunen Wellenlinie liegen direkt auf diesem rohen Putz. Als Abschluss des bis in die Mitte dieser Linie hineinreichenden ockerfarbenen Bereichs scheint eine hellrote Vorzeichnungslinie durch. Die weiße und zumeist eher opak aufliegende Wellenlinie, die zuletzt als eine Art Höhlung aufgebracht ist, vermischt sich mit der darunterliegenden Farbe – mal mit Ocker, mal mit Rot. Das heißt, sie ist auf den

noch feuchten Untergrundton aufgebracht worden und hat diese Farbe mit angelöst. Da die Farben bei den rotgrundigen Stücken recht dick aufgetragen sind, lassen sich deutlich die flotten Pinselspuren ablesen. Die Farben des ockergrundigen Ornaments haben eher wässrigen Charakter, sie liegen dünn auf (bis auf das Weiß) und lassen noch feine Ziehspuren der Kelle erkennen, die bei der Putzglättung entstanden sind (Fk.-Nr. 1060h).

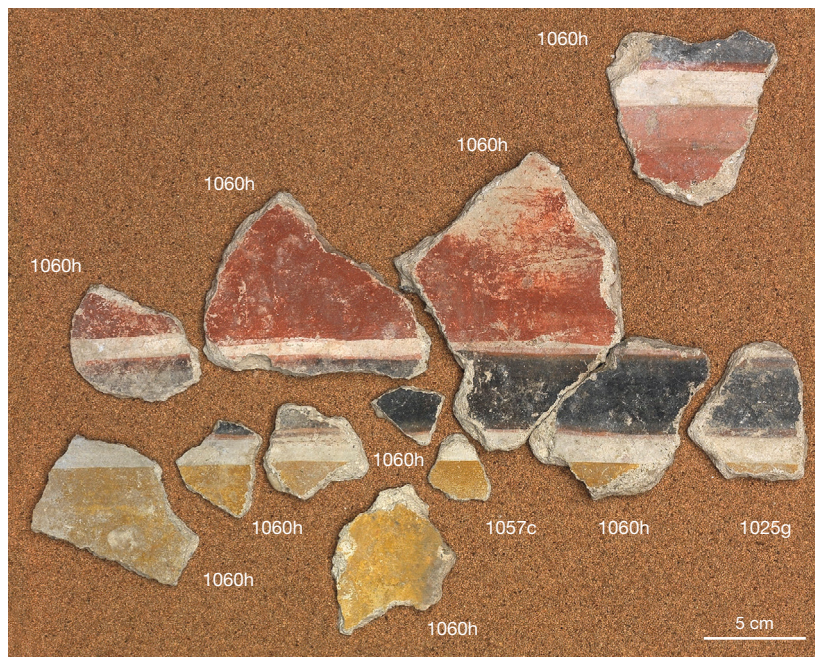
Abb. 93. Regensburg, Niedermünster. Gruppe 3b.  
Streifenornament aus der „Außenkrypta“.

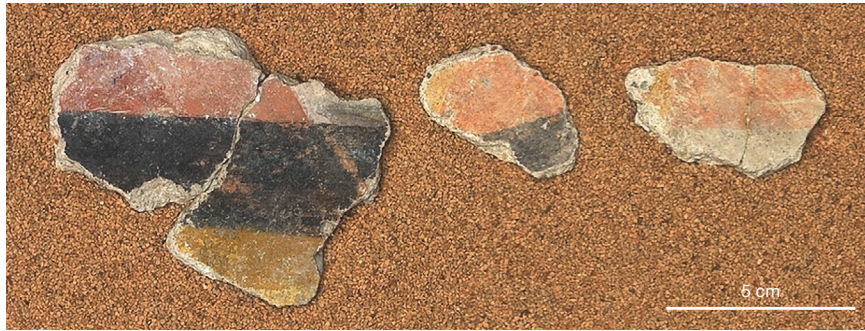
Abb. 94. Regensburg, Niedermünster. Gruppe 3c.  
Geometrische Ornamente aus der „Außenkrypta“.

Diese Gruppe besteht aus drei Fragmenten, von denen zwei aus zwei Bruchstücken zusammengesetzt werden konnten (Abb. 94). Sie entstammen durchweg vorromanisch zu datierenden Fundkomplexen. Auf dem größten Stück der Gruppe sind die farbigen Flächen scharf voneinander abgesetzt. Über beide Teilstücke verläuft ein schwarzes Band von fast 3 cm Breite. Parallel dazu zeigt sich darunter ein ockerfarbener Streifen, von einem helleren Gelb am unteren Rand abgelöst. Über dem Schwarz sind drei schrägwinklig stehende Flächen in Teilen erhalten: der Rest eines Dreiecks in Rot, daneben ein

rosafarbener Streifen, gefolgt von einer weißen Linie und einer wohl grauen Fläche, die nur noch im Ansatz erhalten ist. Es scheint sich daher um ein Mäanderfragment zu handeln. Das andere Stück mit Schwarz zeigt eine ebenfalls dreieckige Fläche in Rosa mit angrenzendem Ocker.

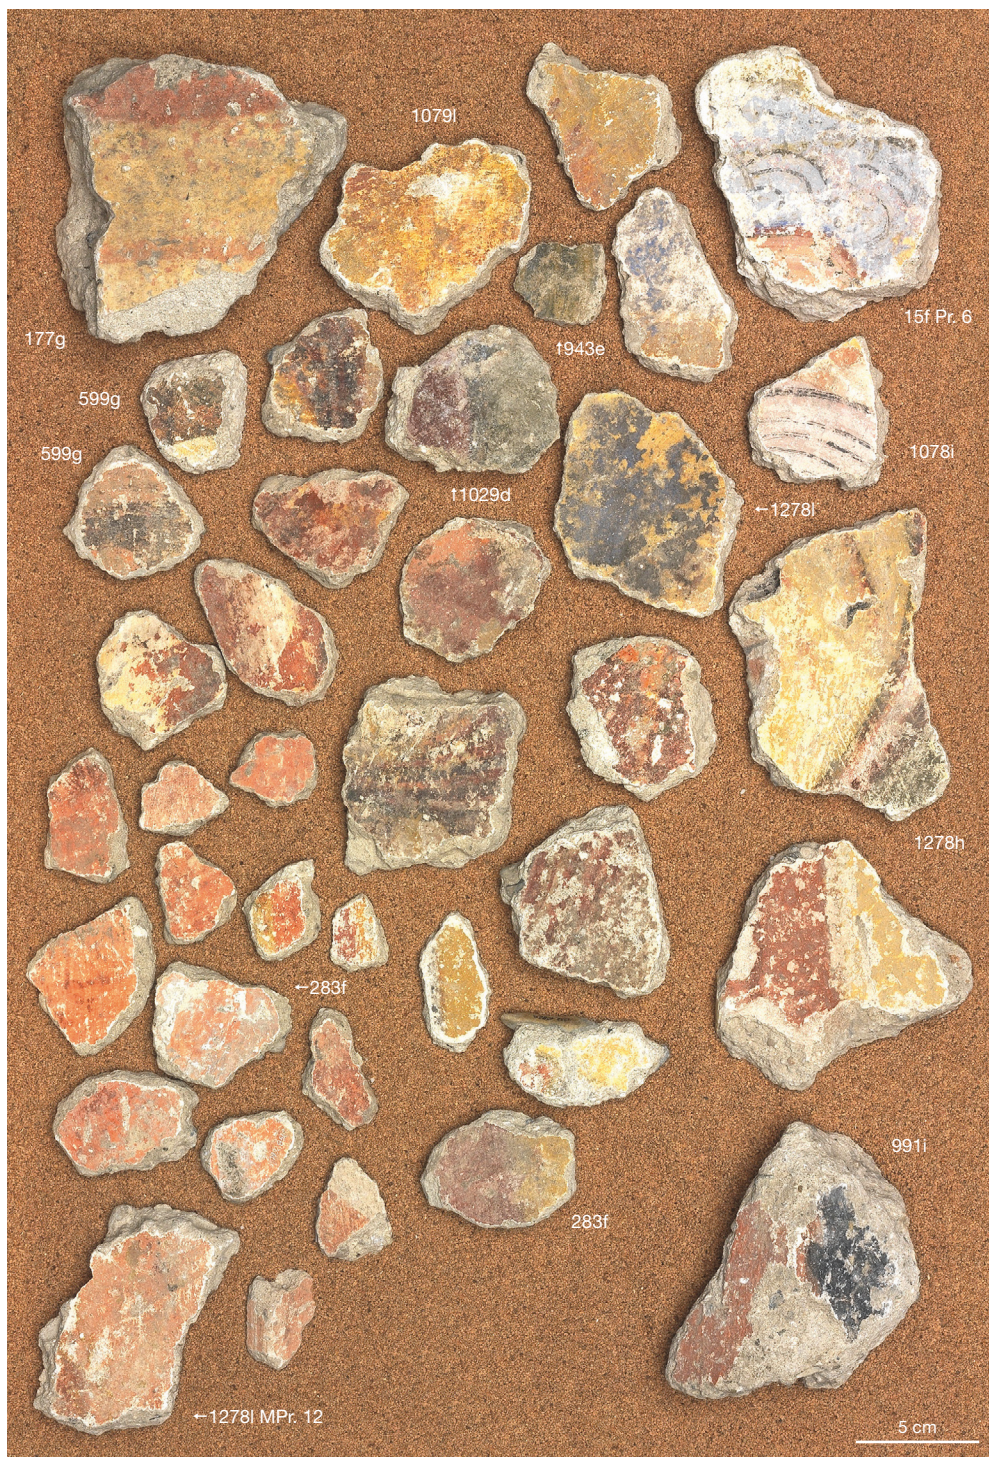
Abb. 96. Regensburg, Niedermünster. Gruppe 4a.  
Hellrote und mehrfarbige Stücke, zum Teil figürlich, aus der ottonischen Südapsis.

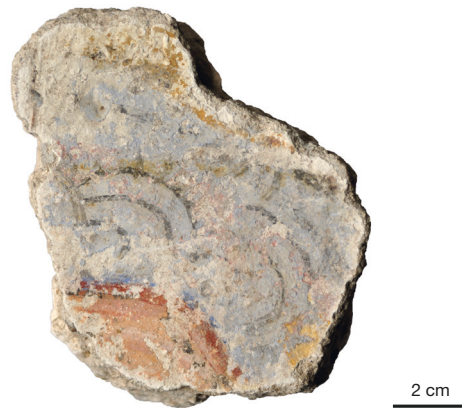
Abb. 97. Regensburg, Niedermünster. Gruppe 4a.  
Fragment mit Inkarnat und Wolken (Fk.-Nr. 15f).

Bei dem oben genannten Stück mit Wolken (Fk.-Nr. 15f) konnte das Pigment Lapislazuli nachgewiesen werden (siehe S. 342, Probe 6; siehe *Abb. 53; 54*). Auf einer leicht verwundenen Putzoberfläche, die nicht sehr sorgfältig geglättet worden ist, liegen mehrere Farbschichten, die allesamt einer komplexen

Malabfolge anzugehören scheinen. Das Fragment ist gut 11 cm breit und 9 cm hoch. In dem eventuell als Schulter eines menschlichen Körpers anzusprechenden Bereich liegt eine schwarze, wohl als Vorzeichnung gesetzte breitere Linie innerhalb der Kontur auf der weißen Tünche. Über ihr liegen die Inkarnatstöne in mehreren Modulationen, zuoberst mit hellrosafarbenen Höhlungslinien. Auf der mittleren Ebene findet sich das Hellblau des Hintergrundes, das zum „Körper“ hin als leuchtend blaue Linie geführt worden ist. Dieses Blau und das Inkarnat werden von einer kräftig roten Konturlinie überschritten (ein Eisenoxidpigment; siehe S. 342, Probe 6), die die farblich fein abgestuften Pinselzüge innerhalb des „Körpers“ exakt in der geschwungenen Linie aufnimmt. Unterhalb des hellblauen Hintergrundes zeigen sich Reste eines breiteren rosafarbenen Bandes und im Randbereich des Fragments noch Reste von Ocker (siehe auch *Abb. 97*). Möglicherweise war hier zunächst eine andere Gliederung der Fläche geplant. Gegen eine separate Malschicht spricht das unmittelbare Aufliegen und nahezu Ineinander-Übergehen von Rot und Ocker zu Hellblau. Auf dem hellblauen Hintergrund wurden in flotter Manier zarte schwarze Halbkreisbögen gezeichnet, die in ihrer Anordnung aus parallelen Linien und kleinen Windungen an Wolkenformationen erinnern. Sehr spekulativ gedacht, könnte es sich hierbei um einen Teil einer Genesisszene handeln, bei der Adam oder Eva vor blauem Himmel stehen, wie in den in der Mitte des 9. Jahrhunderts in Tours entstandenen Prachtbibeln, der Vivian-Bibel, heute in Paris, Bibliothèque nationale de France, oder der Grandval-Bibel, jetzt British Library, London.

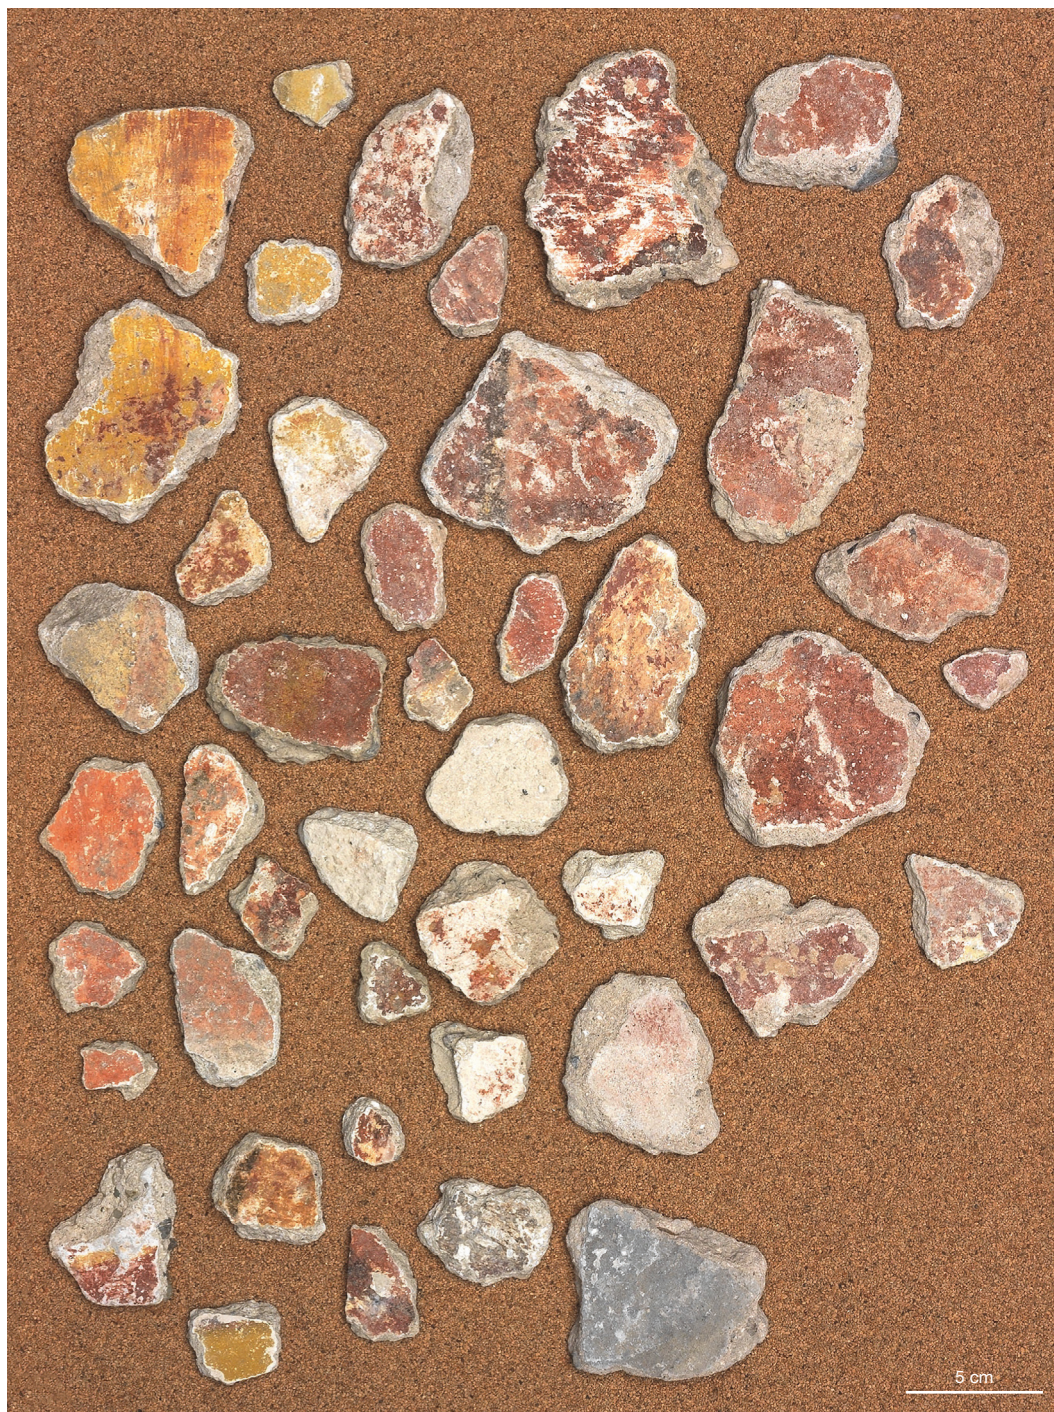
Abb. 98. Regensburg, Niedermünster. Gruppe 4a.  
Ockerfarbener und roter Dekor aus der ottonischen Südapsis.

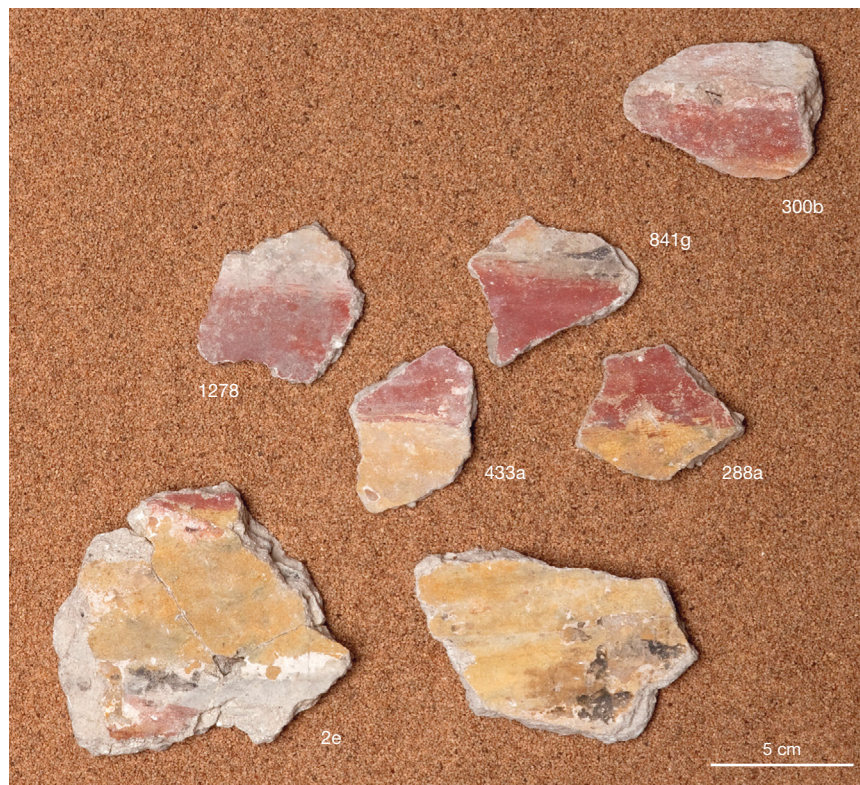
Abb. 99. Regensburg, Niedermünster. Gruppe 4b.  
Ockerfarbener und roter Dekor auf sehr glattem Putz aus der ottonischen Südapsis.

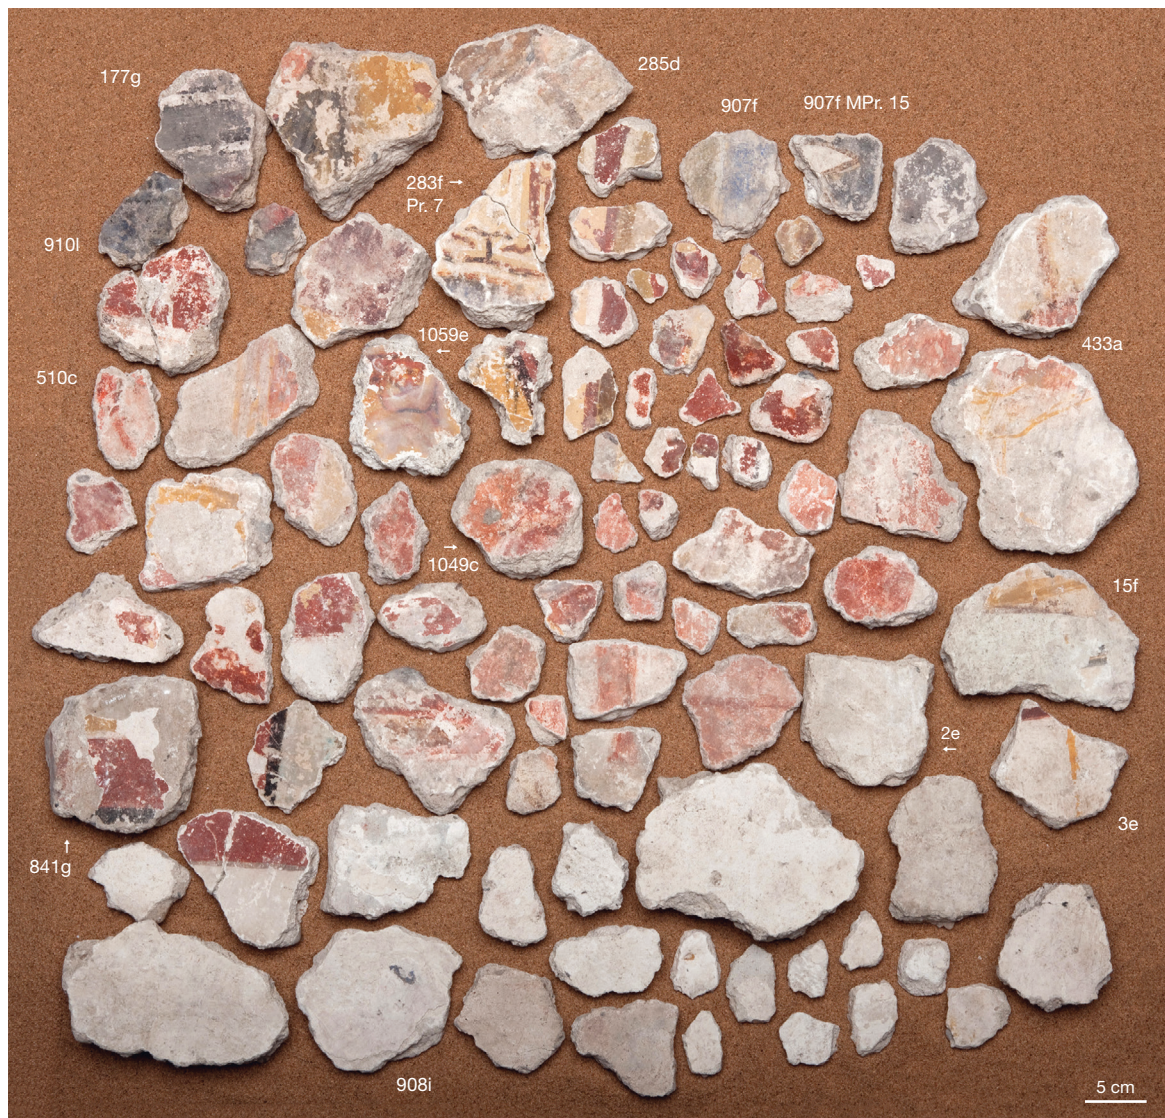
Abb. 100. Regensburg, Niedermünster. Gruppe 4c. Malerei auf weißem Grund aus dem ottonischen Hauptchor?

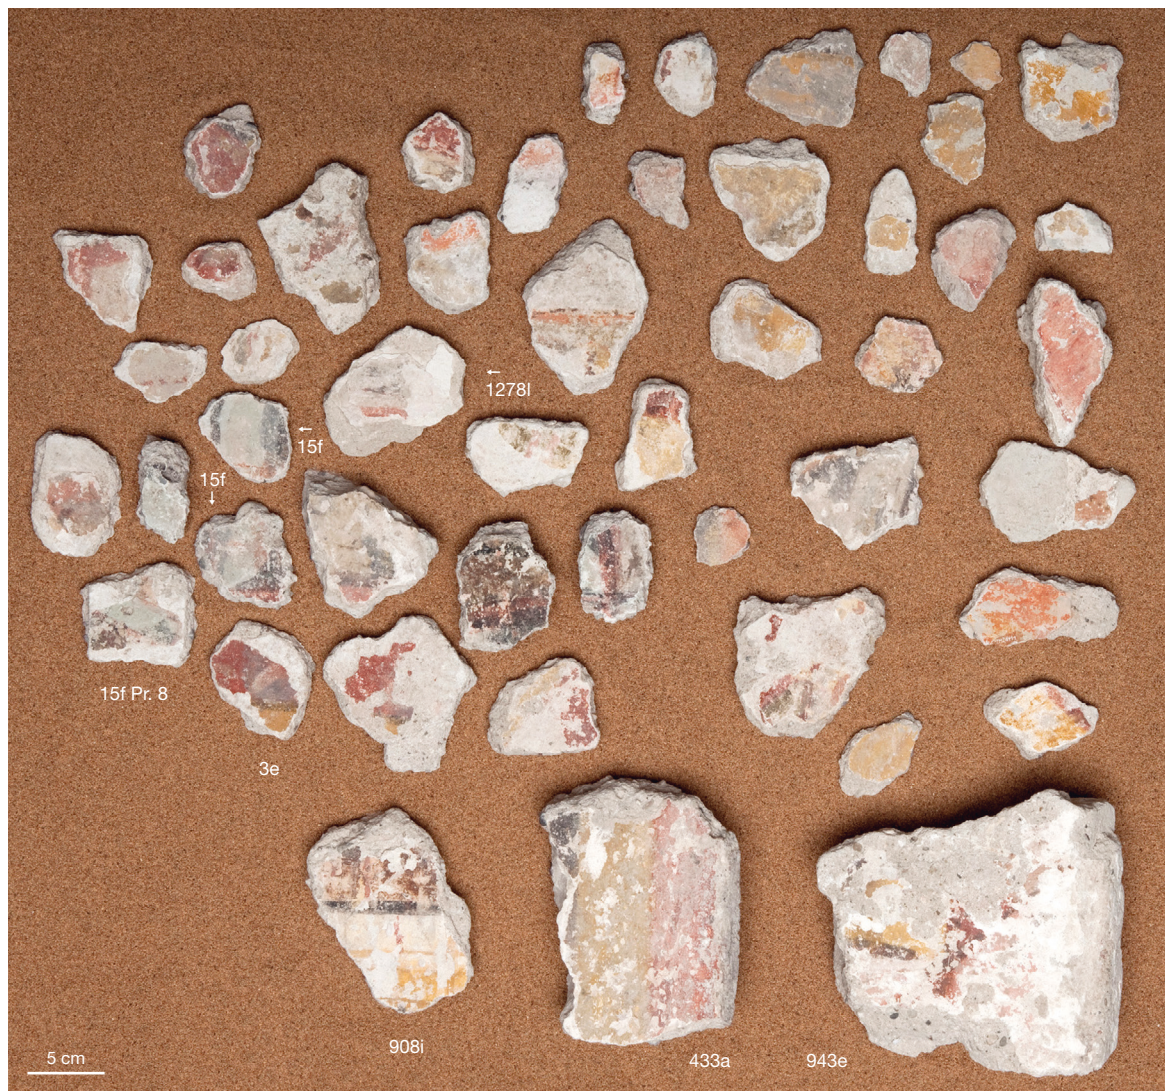
Abb. 102. Regensburg, Niedermünster. Gruppe 4d.  
Geometrische Motive aus dem ottonischen Langhaus oder eher aus dem Hauptchor oder der Nordapsis?

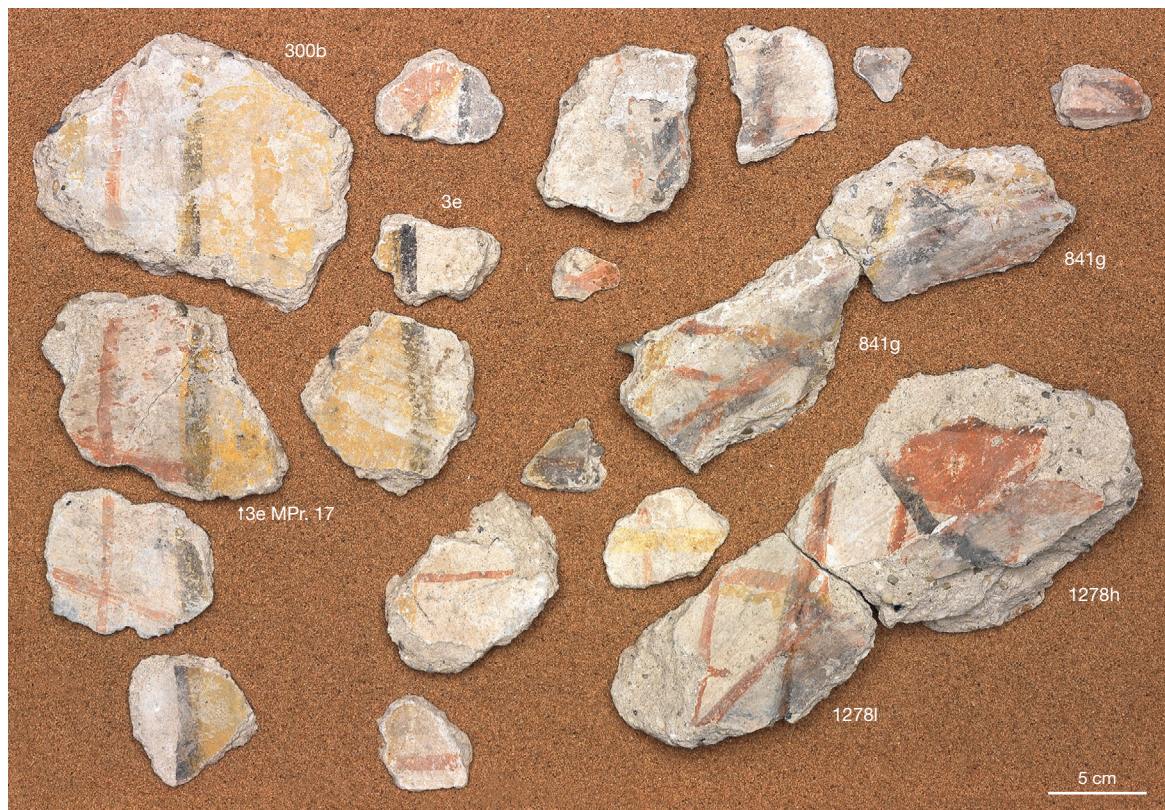
Abb. 103. Regensburg, Niedermünster. Gruppe 4e. Streifenfries und Fensterlaibungskantenstücke, wohl vom Obergaden des ottonischen Mittelschiffs.

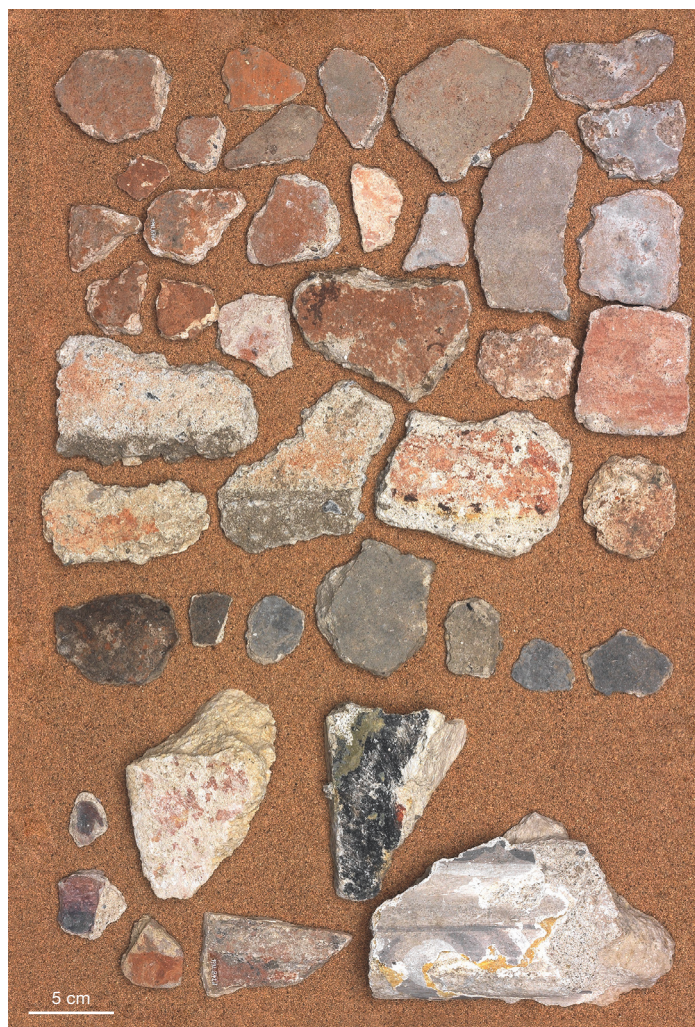
Abb. 105. Regensburg, Niedermünster. Disparates Material, Fragmente der beiden vorromanischen Estriche und Steinfragmente mit Farbfassungen.

Des Weiteren haben sich 40 Fragmente erhalten, die aus dem übrigen Bestand herausfallen (*Abb. 105*). 28 Stücke zeigen eine vornehmlich ziegelrote Oberfläche, zum Teil mit deutlich erkennbaren Ziegelstückchen. Sie scheinen alle dem roten Estrich der karolingischen Kirche angehört zu haben. Bei einem könnte es sich eher um rot gefassten Wandputz handeln. Drei Stücke zeigen eine graue Oberfläche auf dunklen Putzvarietäten, die im Katalog nicht vorkommen. Sie werden wohl Teile des ottonischen Estrichs darstellen. Zwei kleine Stücke zeigen eine schwarze Fassung auf sehr leichtem, stuckartigem Material.

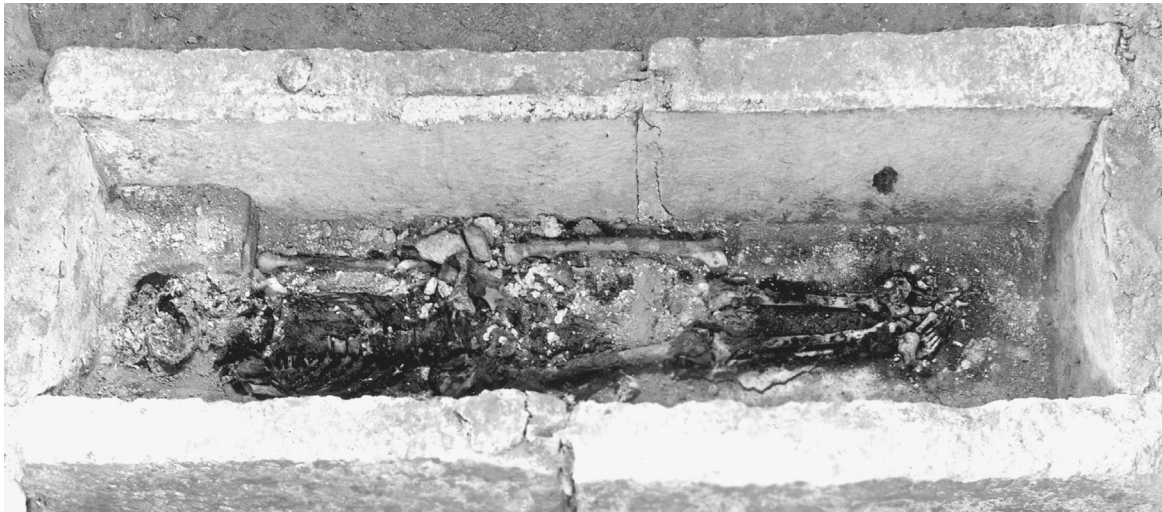
Abb. 1. Auffindungszustand 1966 der Bestattung Heinrichs I. von Bayern.  
Entlang des gesamten Skeletts hatten sich schwarz-braun verfärbte Textilreste erhalten.

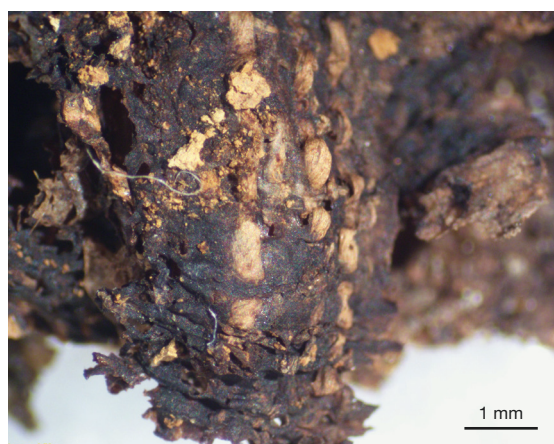
Abb. 4. Viele Gewebefragmente weisen eine nahezu homogen erscheinende, mitunter schwarz verfärbte Oberfläche auf, die sich nur durch einzelne, in Gänge erhaltene Fäden als Gewebestrukturen zu erkennen geben.

le, brüchige und stark verhärtete Fadensysteme prägen das Erscheinungsbild der Gewebe. Durch die mikrostrukturelle Schädigung der Fasern hat sich das Volumen der Fäden teilweise verringert, so dass einige Partien wie feine, schleierartige Gewebe wirken (*Abb. 2*), jedoch lediglich verschiedene Erhaltungszustände des Fasermaterials darstellen. Durch den Abbau des Fasermaterials ist neben den haptischen Eigenschaften auch der Oberflächeneindruck der Textilien hinsichtlich Glanz und Farbe stark verändert (*Abb. 3*). Die überwiegende Anzahl der bis heute erhaltenen Textilfragmente aus den drei Gräbern weist daher eine verbräunte, oftmals nahezu schwarze Farbgebung auf, bei der vorhandene Farbstoffe, aber auch die natürliche Farbe des Fasermaterials durch färbende Abbauprodukte überlagert worden sind. Einige Bereiche der Textilien sind so weit abgebaut, dass sie nur noch als schwarze Fragmente mit homogener Oberfläche vorliegen (*Abb. 4*).

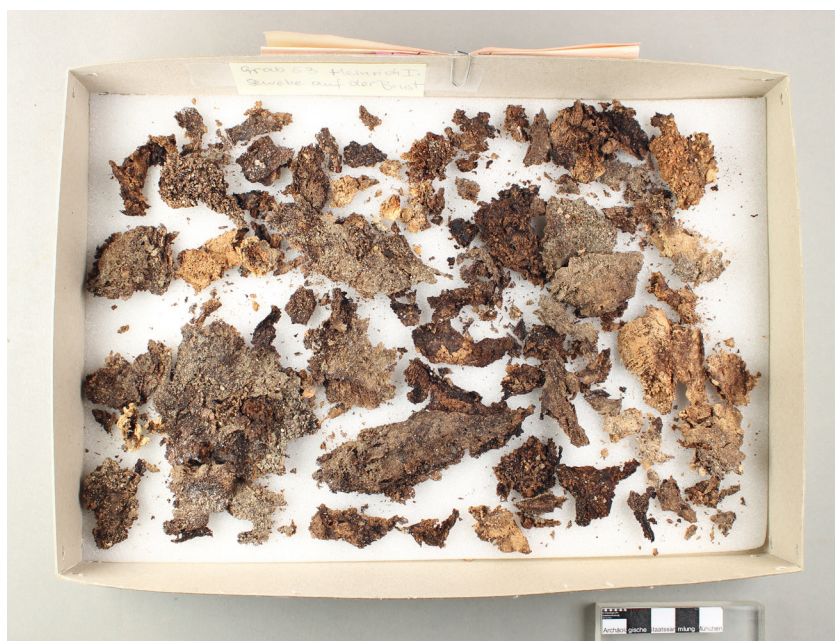
Abb. 6. Ansicht eines Fundkartons mit Textilfragmenten aus dem Sarkophag Heinrichs I. von Bayern. Die Fragmente wurden vom Kopf des Skeletts geborgen.

Im Grab Heinrichs I. von Bayern hatte sich eine große Anzahl vorwiegend kleinerer Textilfragmente erhalten (Abb. 6). Diese lagen laut Angaben des Ausgräbers gleichmäßig verteilt auf dem gesamten Skelett, sowohl auf der Vorderseite als auch unter der Rückseite des Leichnams und konnten lediglich als zwei leinwandbindige Gewebetypen bestimmt werden. Eines der Gewebe weist ein ausgewogenes Verhältnis beider z-gedrehter Fadensysteme auf (Gewebetyp 1), bei dem anderen ist eine Betonung eines der beiden ebenfalls z-gedrehten Fadensysteme zu erkennen (Gewebetyp 2)<sup>17</sup>.

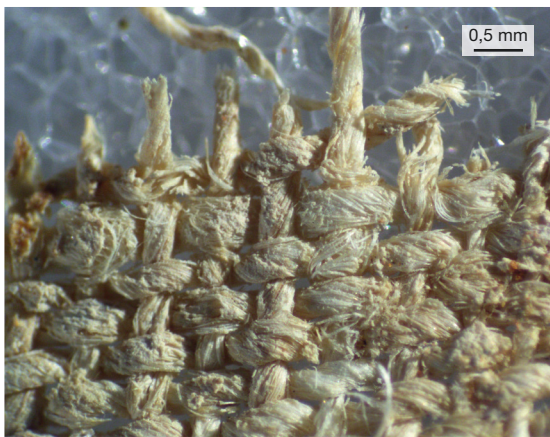
Abb. 8. Im Sarkophag Heinrichs I. von Bayern hatten sich unterhalb der Rippen Gewebefragmente erhalten, die durch eine weiße Farbgebung und einen guten Erhaltungszustand auffielen.

Vor allem aus dem Brustbereich des Leichnams lagen mehrere einschichtige Fragmente vor, die durch eine weiße Farbgebung auffielen (Abb. 8). Mit Hilfe der FTIR-Spektroskopie waren hohe Anteile an Calcium und Phosphor nachweisbar<sup>18</sup>. Das Ergebnis deutet darauf hin, dass sich diese Gewebebereiche einst in direkter Nähe zum Skelett befunden haben müssen. Abbaureaktionen am Knochenmaterial führten offenbar dazu, dass die wasserlöslichen Abbauprodukte in die direkt aufliegenden Gewebe penetrierten<sup>19</sup>.

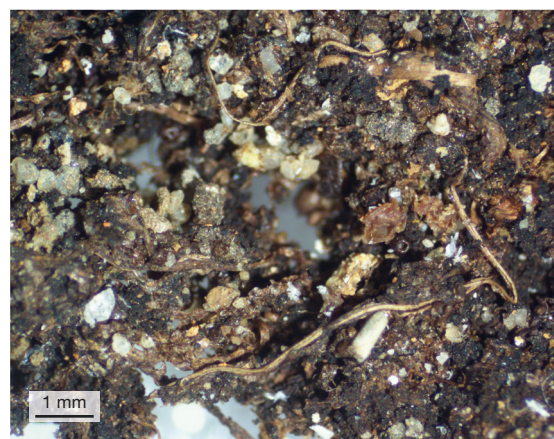
Abb. 11. Umgeben von einer schwarzen, pulverigen Masse haben sich einige botanische Reste erhalten. Innerhalb dieser Ansammlung sind auch vermehrt Insektenreste zu beobachten.

Neben den Fragmenten der leinwandbindigen Gewebe haben sich zudem Reste von botanischem Material erhalten, die sich ausschließlich im Bereich des Kopfs und der Füße nachweisen ließen (*Abb. 11*)<sup>23</sup>. Sie fanden sich zusammen mit Insektenresten zumeist in einer dichten Ansammlung schwarzer krümeliger Substanz, die nicht weiter bestimmt werden konnte. Mit großer Wahrscheinlichkeit handelt es sich hierbei um Wurzeln, die in die stark abgebaute organische Substanz hineingewachsen sind.
