MÜNCHNER BEITRÄGE  
ZUR VOR- UND FRÜHGESCHICHTE

ELEONORE WINTERGERST

# DIE AUSGRABUNGEN UNTER DEM NIEDERMÜNSTER ZU REGENSBURG

BEFUNDE UND FUNDE DER NACHRÖMISCHEN ZEIT  
AUSWERTUNG

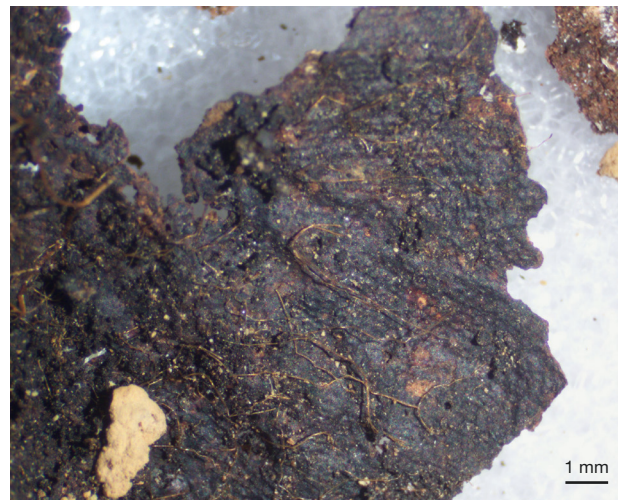
Abb. 13. Einige Textilfragmente sind zu homogen erscheinenden, schwarzen Schichten abgebaut, auf denen helle einzelne Fäserchen liegen. Untersuchungen mit dem REM konnten belegen, dass es sich hierbei um Reste menschlichen Haars und Haut handelt, die an den Gewebefragmenten haften.

Reste eines großformatigen Gewebes handelt, in das der Leichnam eingeschlagen worden war. Einige Textilfragmente weisen eine homogen erscheinende Oberfläche mit kreuz und quer darauf verlaufenden, hellen Fäserchen auf (Abb. 13). Hierbei handelt es sich um Reste von Körperbehaarung, die sich zusammen mit Hautpartikeln auf den Textilresten erhalten haben und somit auf eine unmittelbare Positionierung am Leichnam hindeuten.

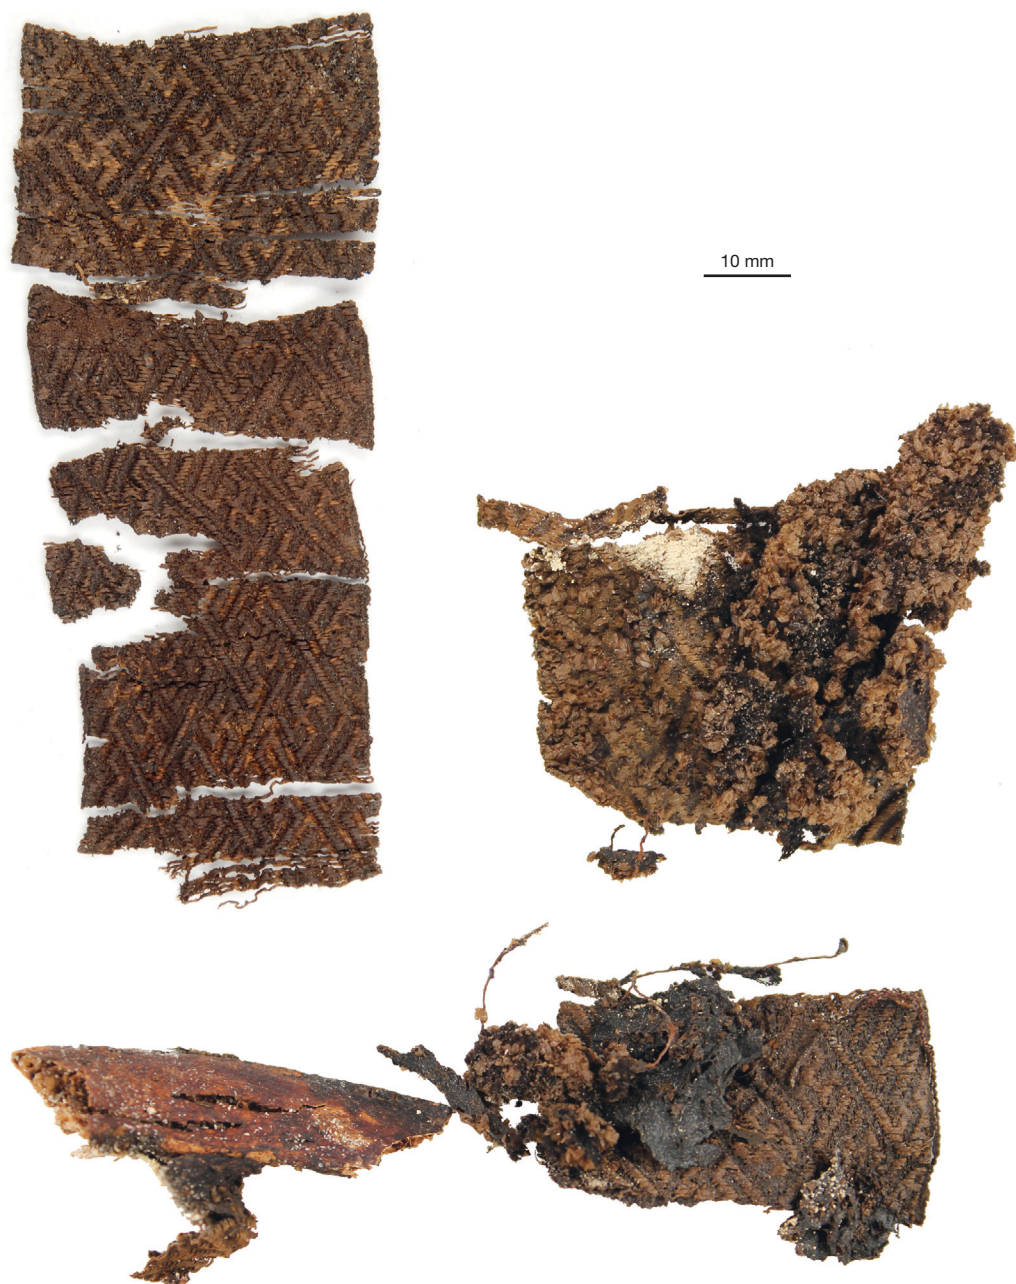
Abb. 17. Erhaltene Fragmente des Brettchengewebes aus Grab 147. Die längeren Abschnitte der Borte weisen im Gegensatz zu den übrigen Fragmenten keine Knochen- oder Puparienanhaftungen auf.

Von der ursprünglich umfangreichen Menge an Textilien haben sich bis heute nur drei längere Stücke sowie mehrere Fragmente eines Brettchengewebes erhalten, wovon eines an einem kurzen Rippenbruchstück haftet (Abb. 17). Der Verbleib der übrigen als „Stoff“ bezeichneten Textilreste ist bislang unbekannt.

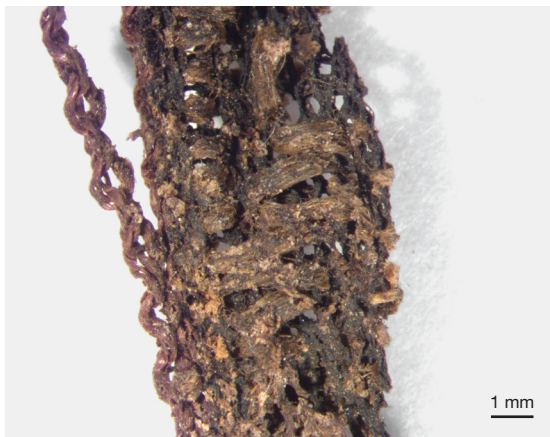
Abb. 18. In beschädigten Bereichen der Borte lässt sich die Fertigungstechnik gut erkennen.

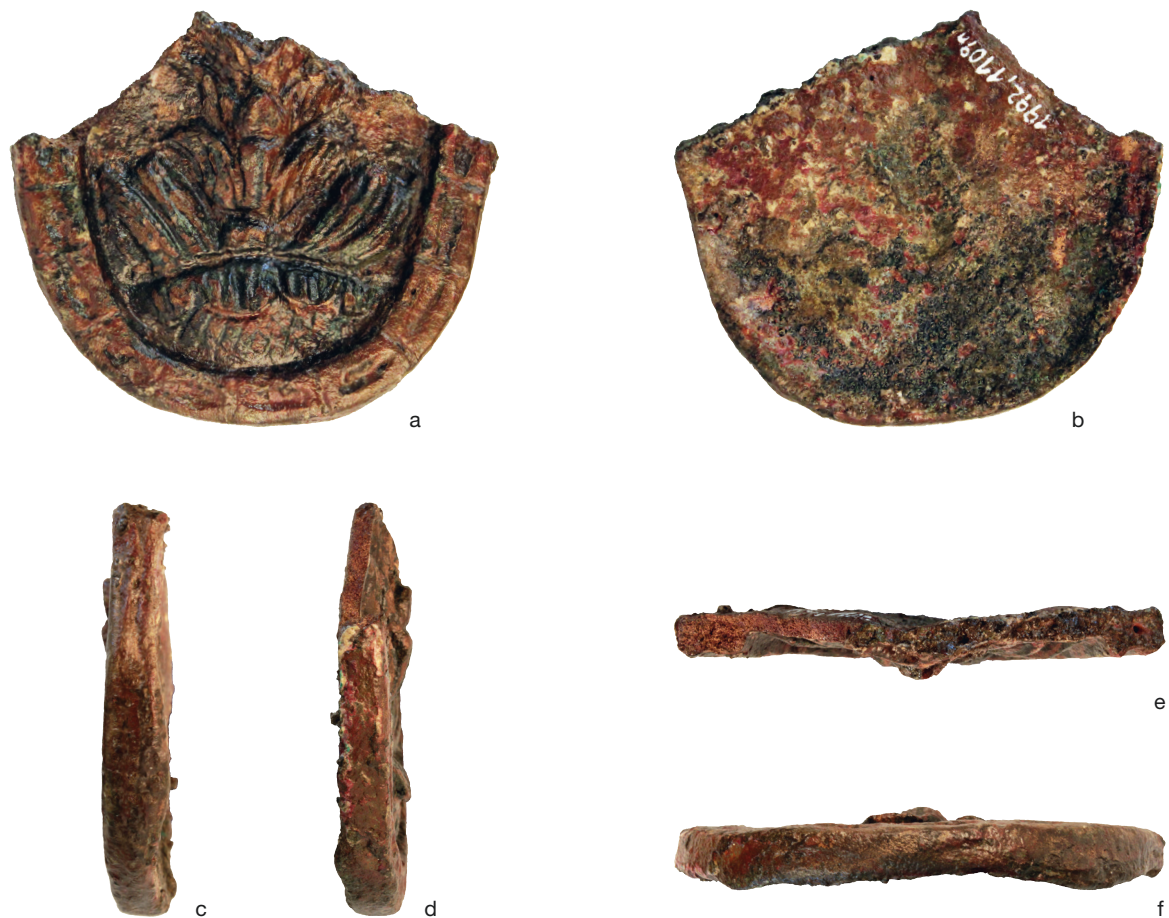
Abb. 1. Regensburg, Pteryxfragment mit Kalathos.  
a Vorderseite; b Rückseite; c Profil links; d Profil rechts; e Profil oben; f Profil unten. – M. 1:1.

Der Gussrand verläuft annähernd horizontal zu Vorder- und Rückseite. In der Seitenansicht ist zu erkennen, dass er sich nach oben hin verjüngt (Abb. 1c). Dies lässt eine Überlappung darunter liegender Pteryges vermuten und deutet die Mehrschichtigkeit des zugehörigen Schurzes an. Der Randverlauf als solcher impliziert eine gespreizte Anordnung der Pteryges am Panzer; aufgrund des fragmentarischen Erhaltungszustands des Objekts muss diese Vermutung allerdings spekulativ bleiben.
