# SANDAU

ARCHÄOLOGIE  
IM AREAL EINES ALTBAIERISCHEN KLOSTERS  
DES FRÜHEN MITTELALTERS

BEILAGEN

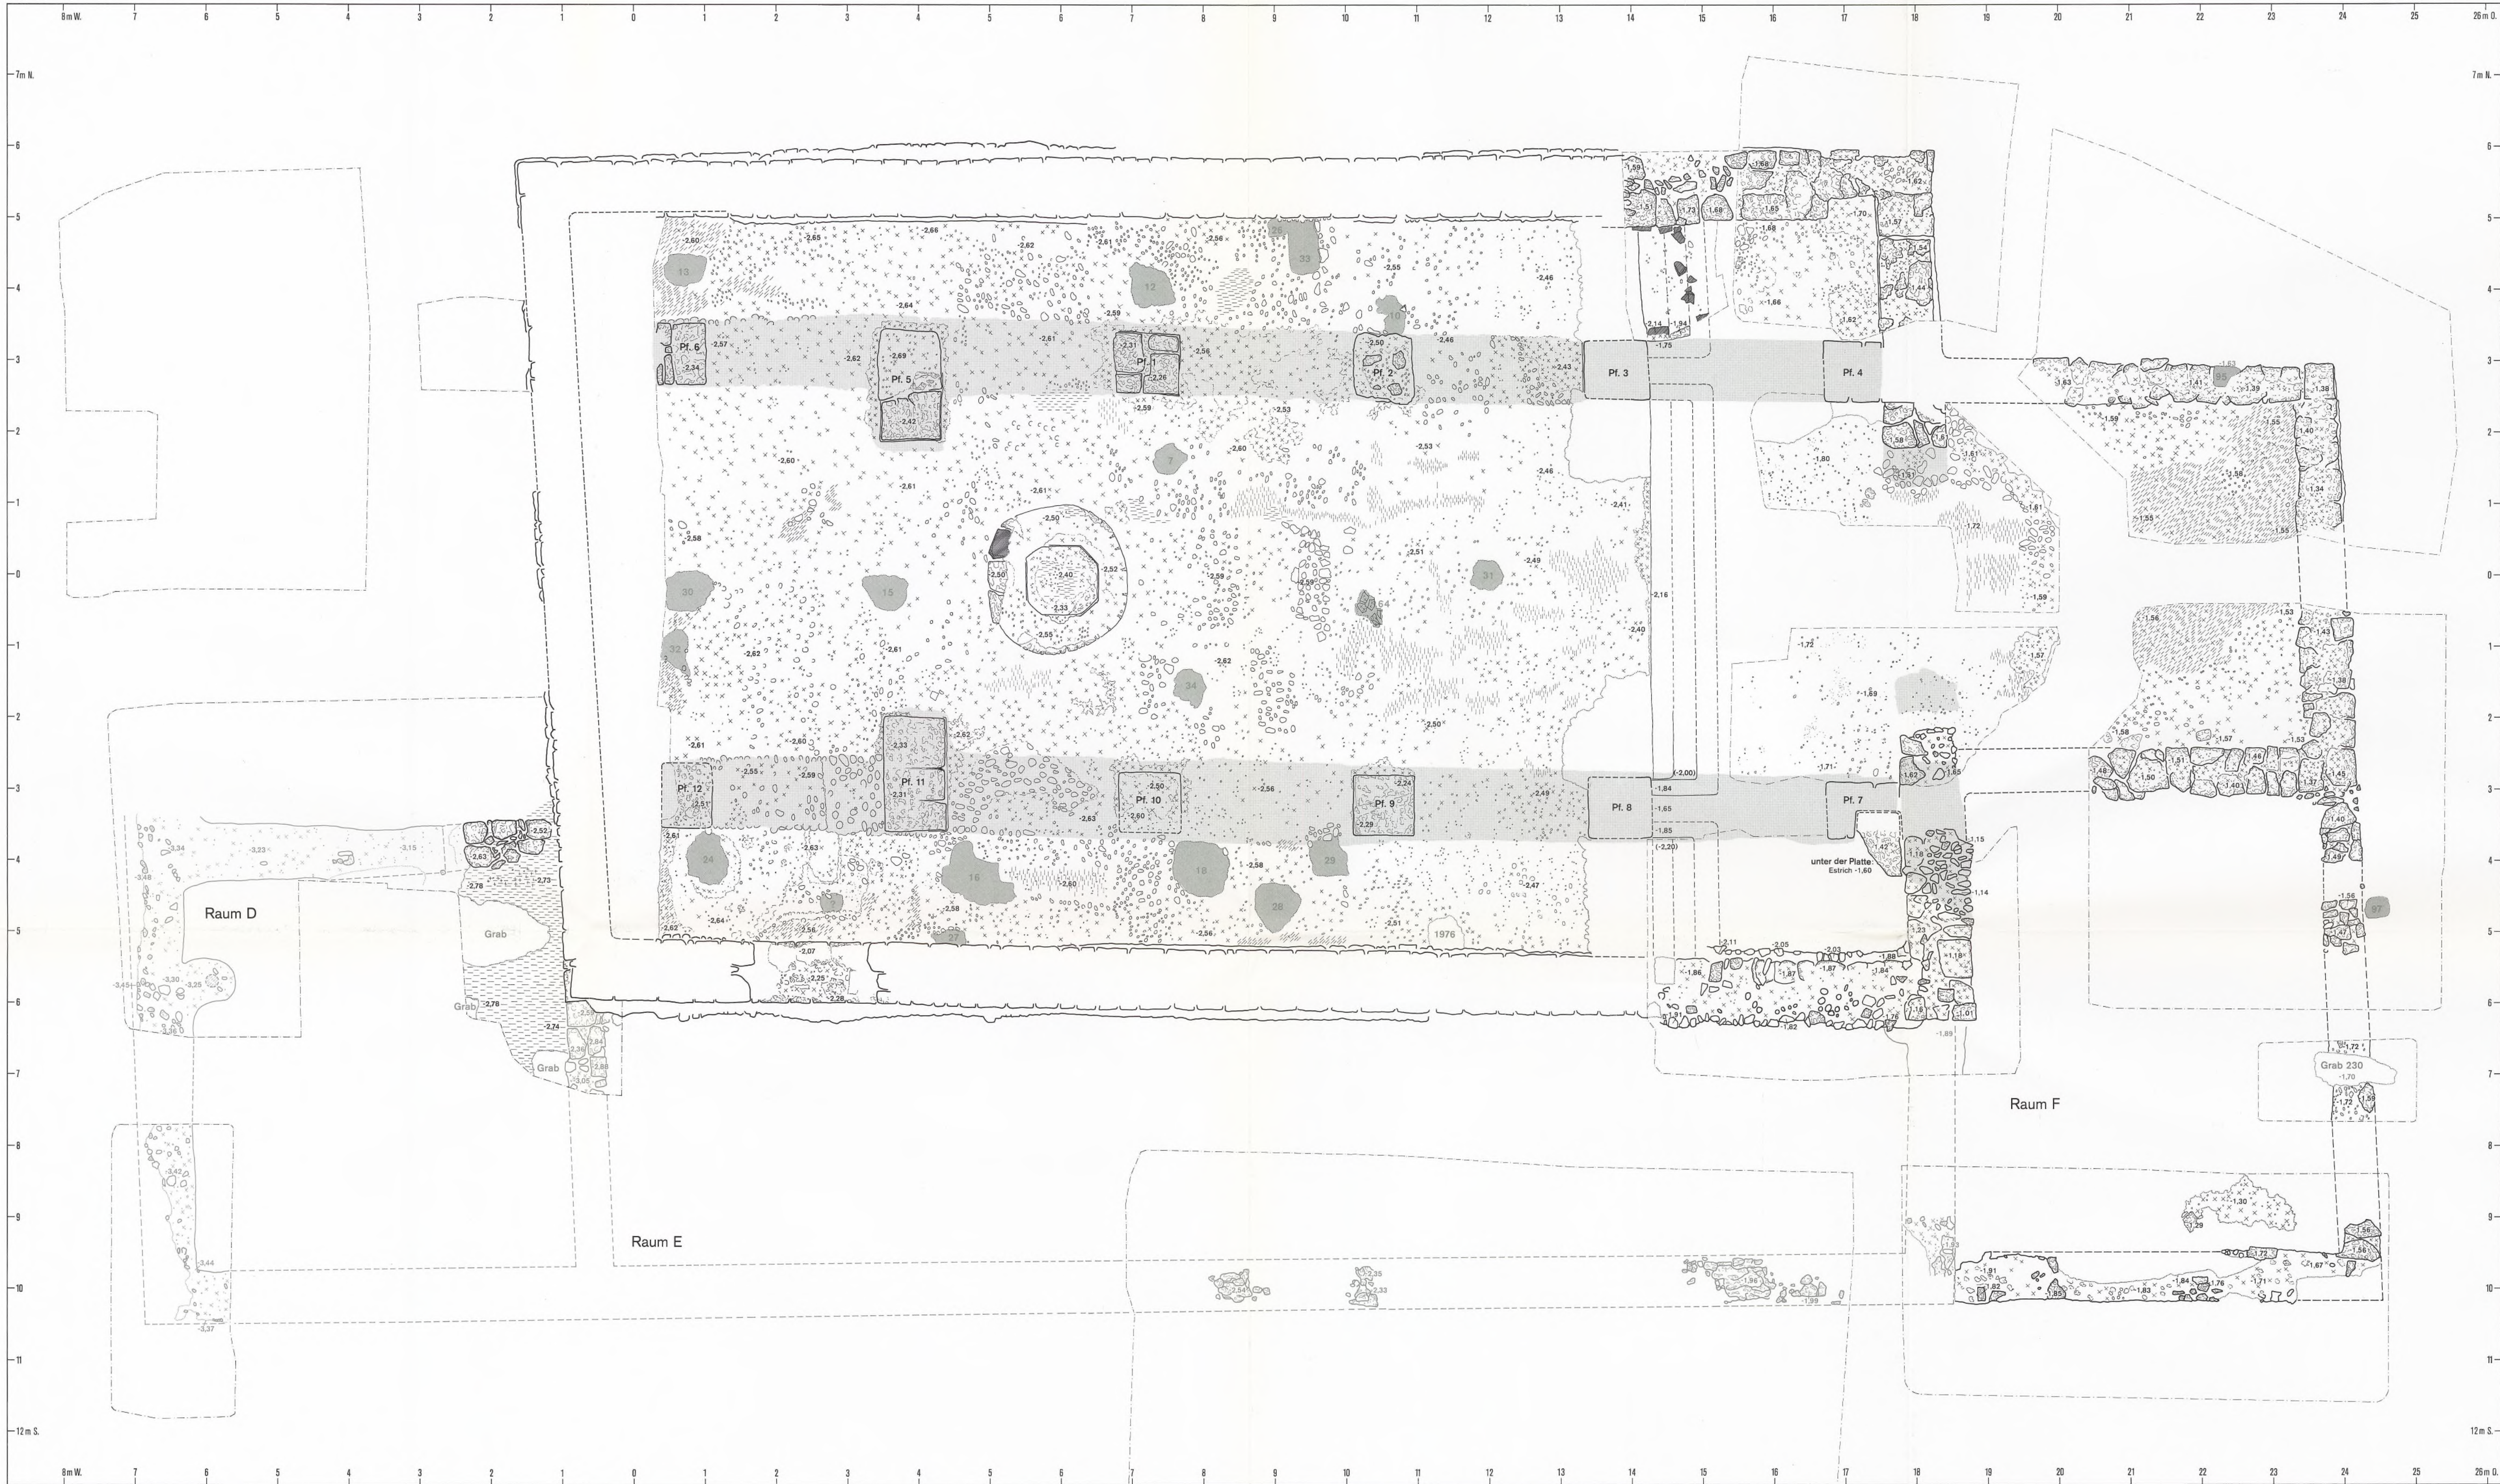
Sandau, Stadt Landsberg a. L., St. Benedikt. Grundriß der Kirche II und der Annexräume D-F. M. 1:50.

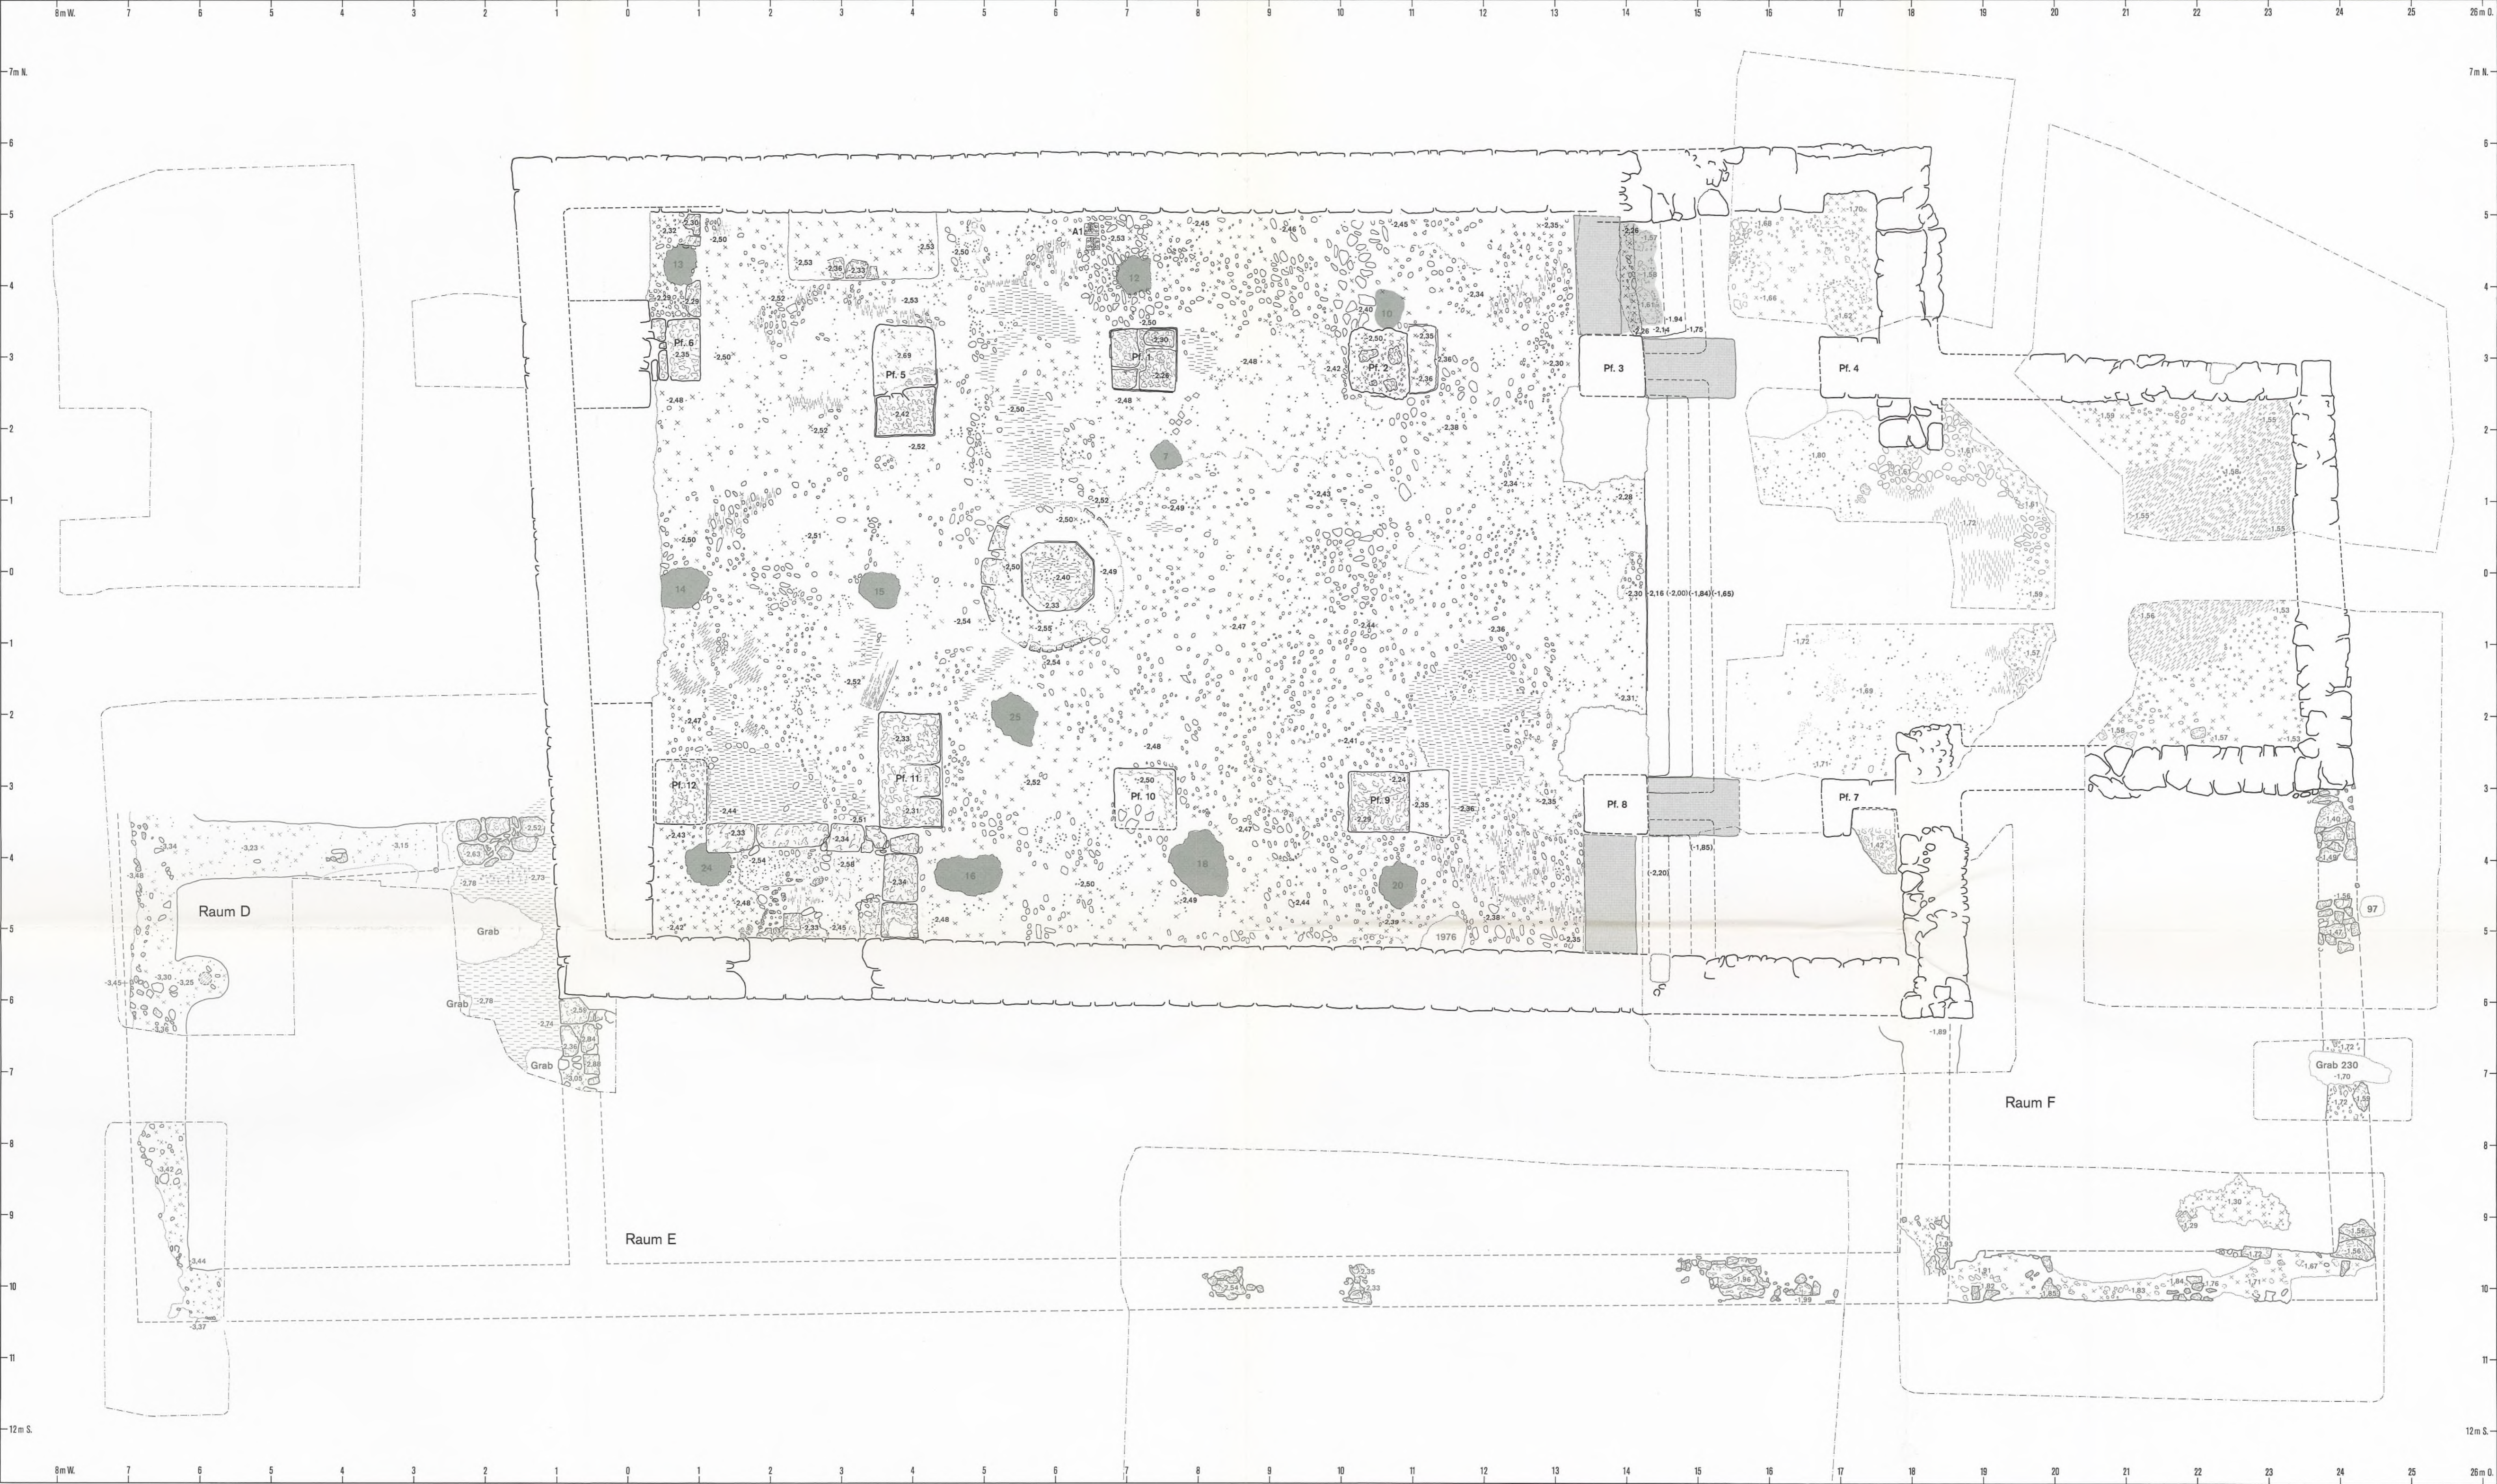
Sandau, Stadt Landsberg a. L., St. Benedikt. Grundriß der Kirchen IIa und III. M. 1:50.

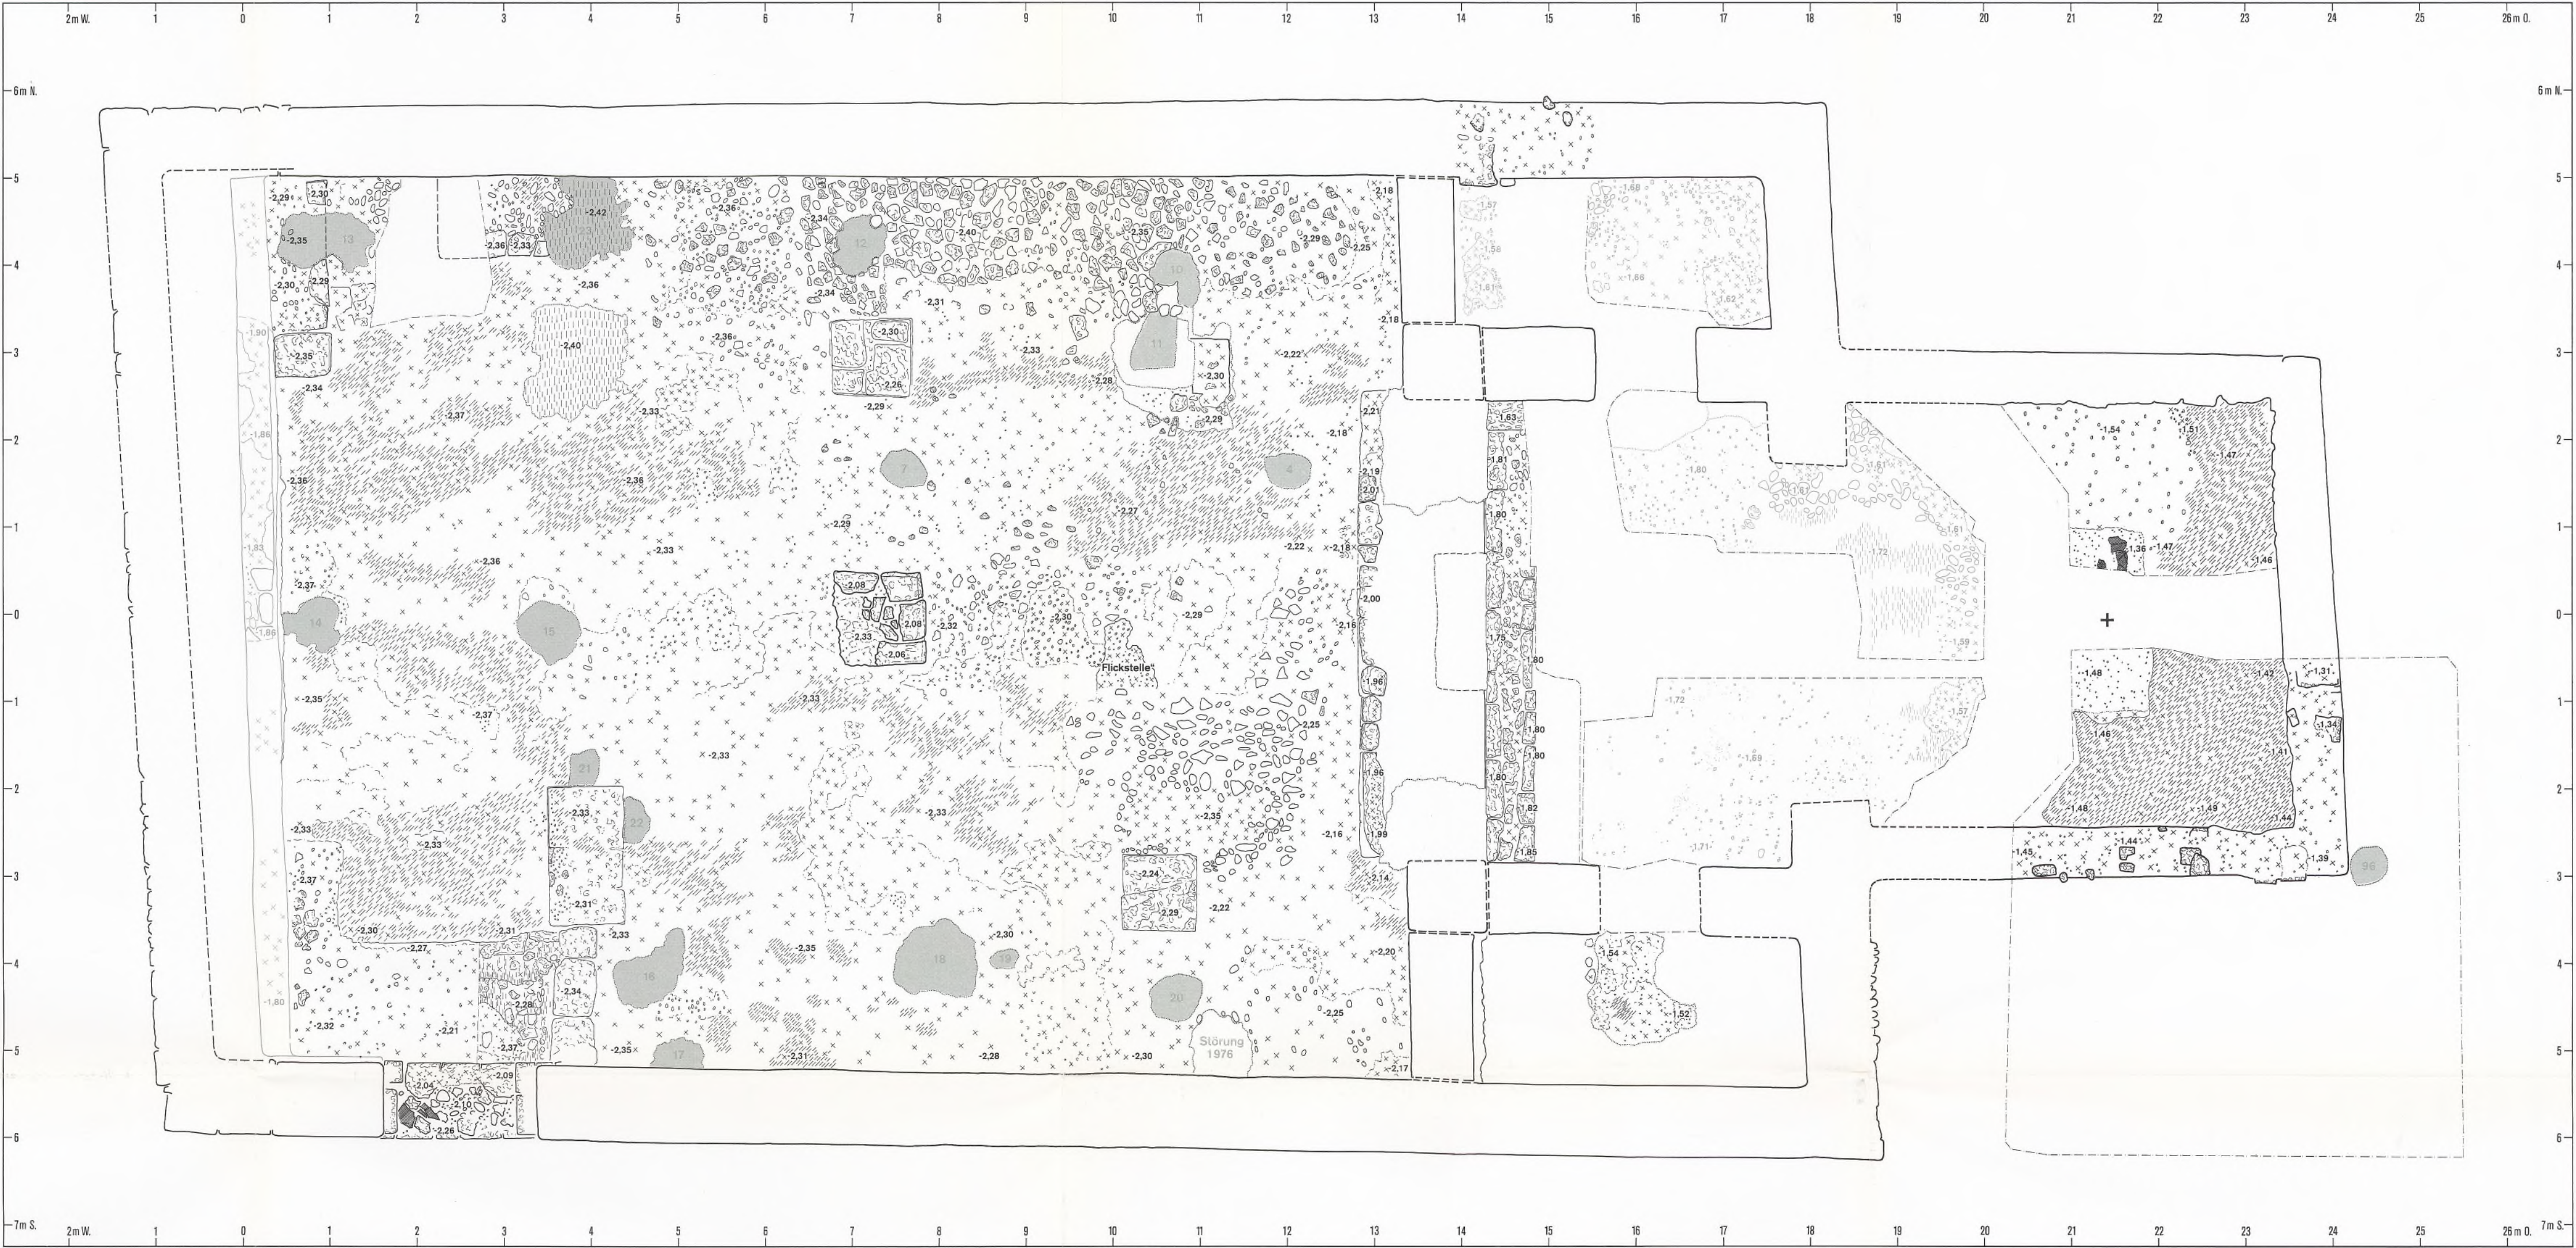
Sandau, Stadt Landsberg a. L., St. Benedikt. Grundriß der Kirchen IIIa und IIIb. M. 1:50.

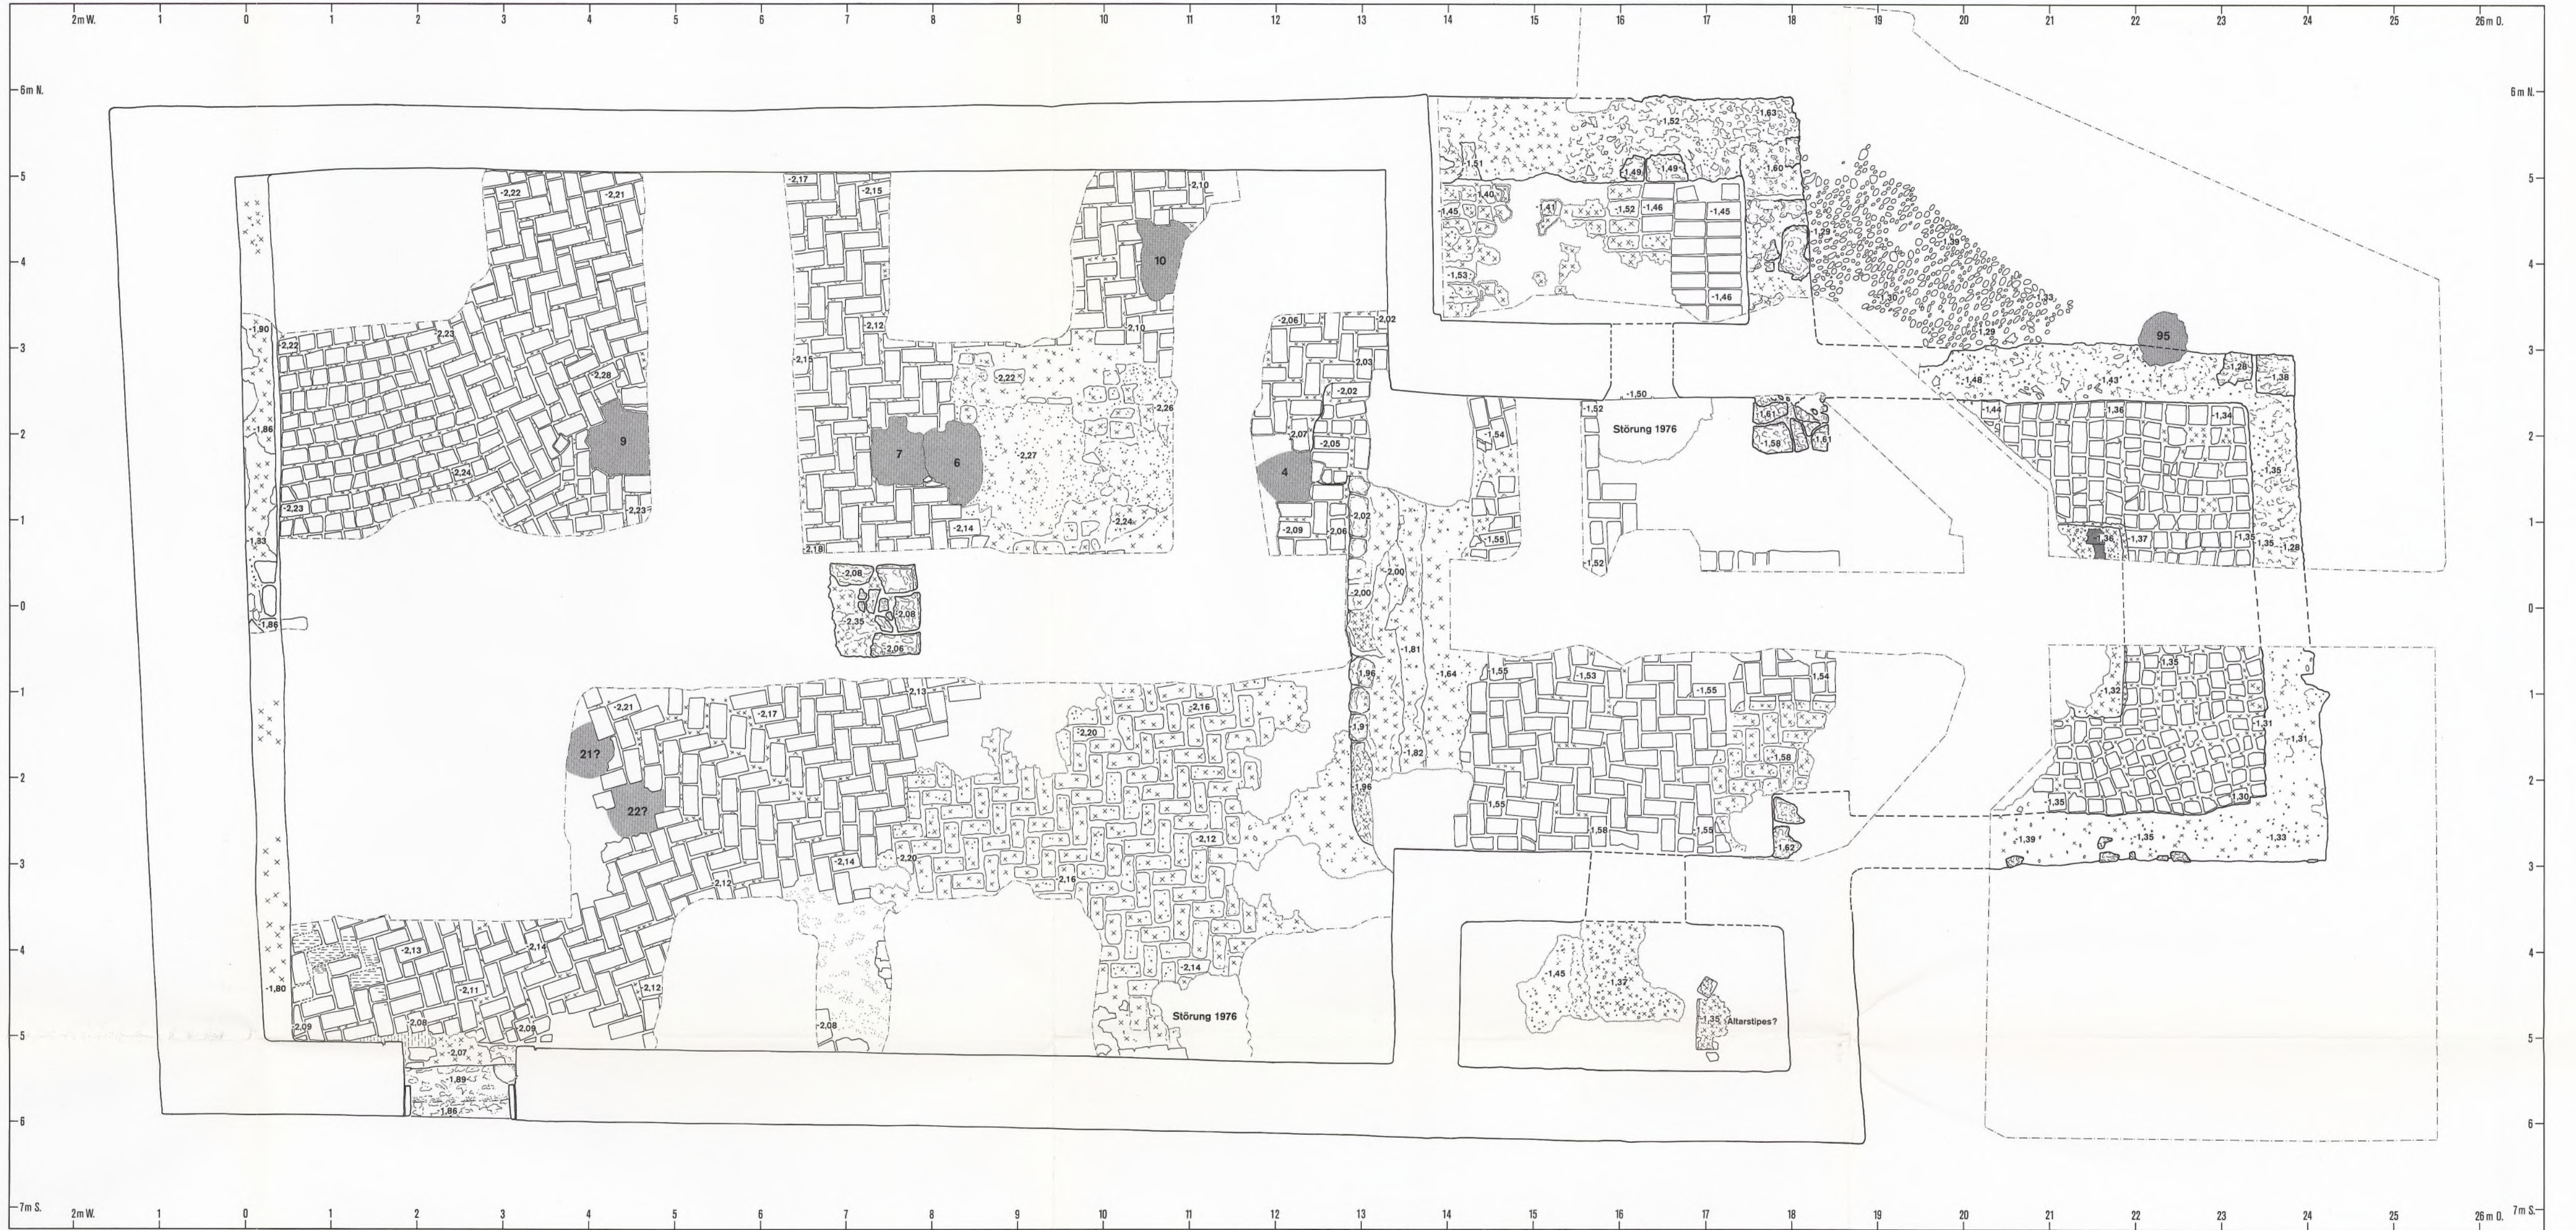
Sandau, Stadt Landsberg a. L., St. Benedikt. Grundriß der Kirche IIIc. M. 1:50.

Archaeological plan of the excavated area of the church of St. Martin in the 19th century. The plan shows the layout of the church, including the nave, choir, and various altars. It also shows the locations of various archaeological features, such as the 'Stelle 8' (Location 8), 'Störung 1976' (Disturbance 1976), and 'Fundament Kirche III' (Foundation of Church III). The plan is oriented with North at the top and includes a scale bar from 0 to 21 meters.

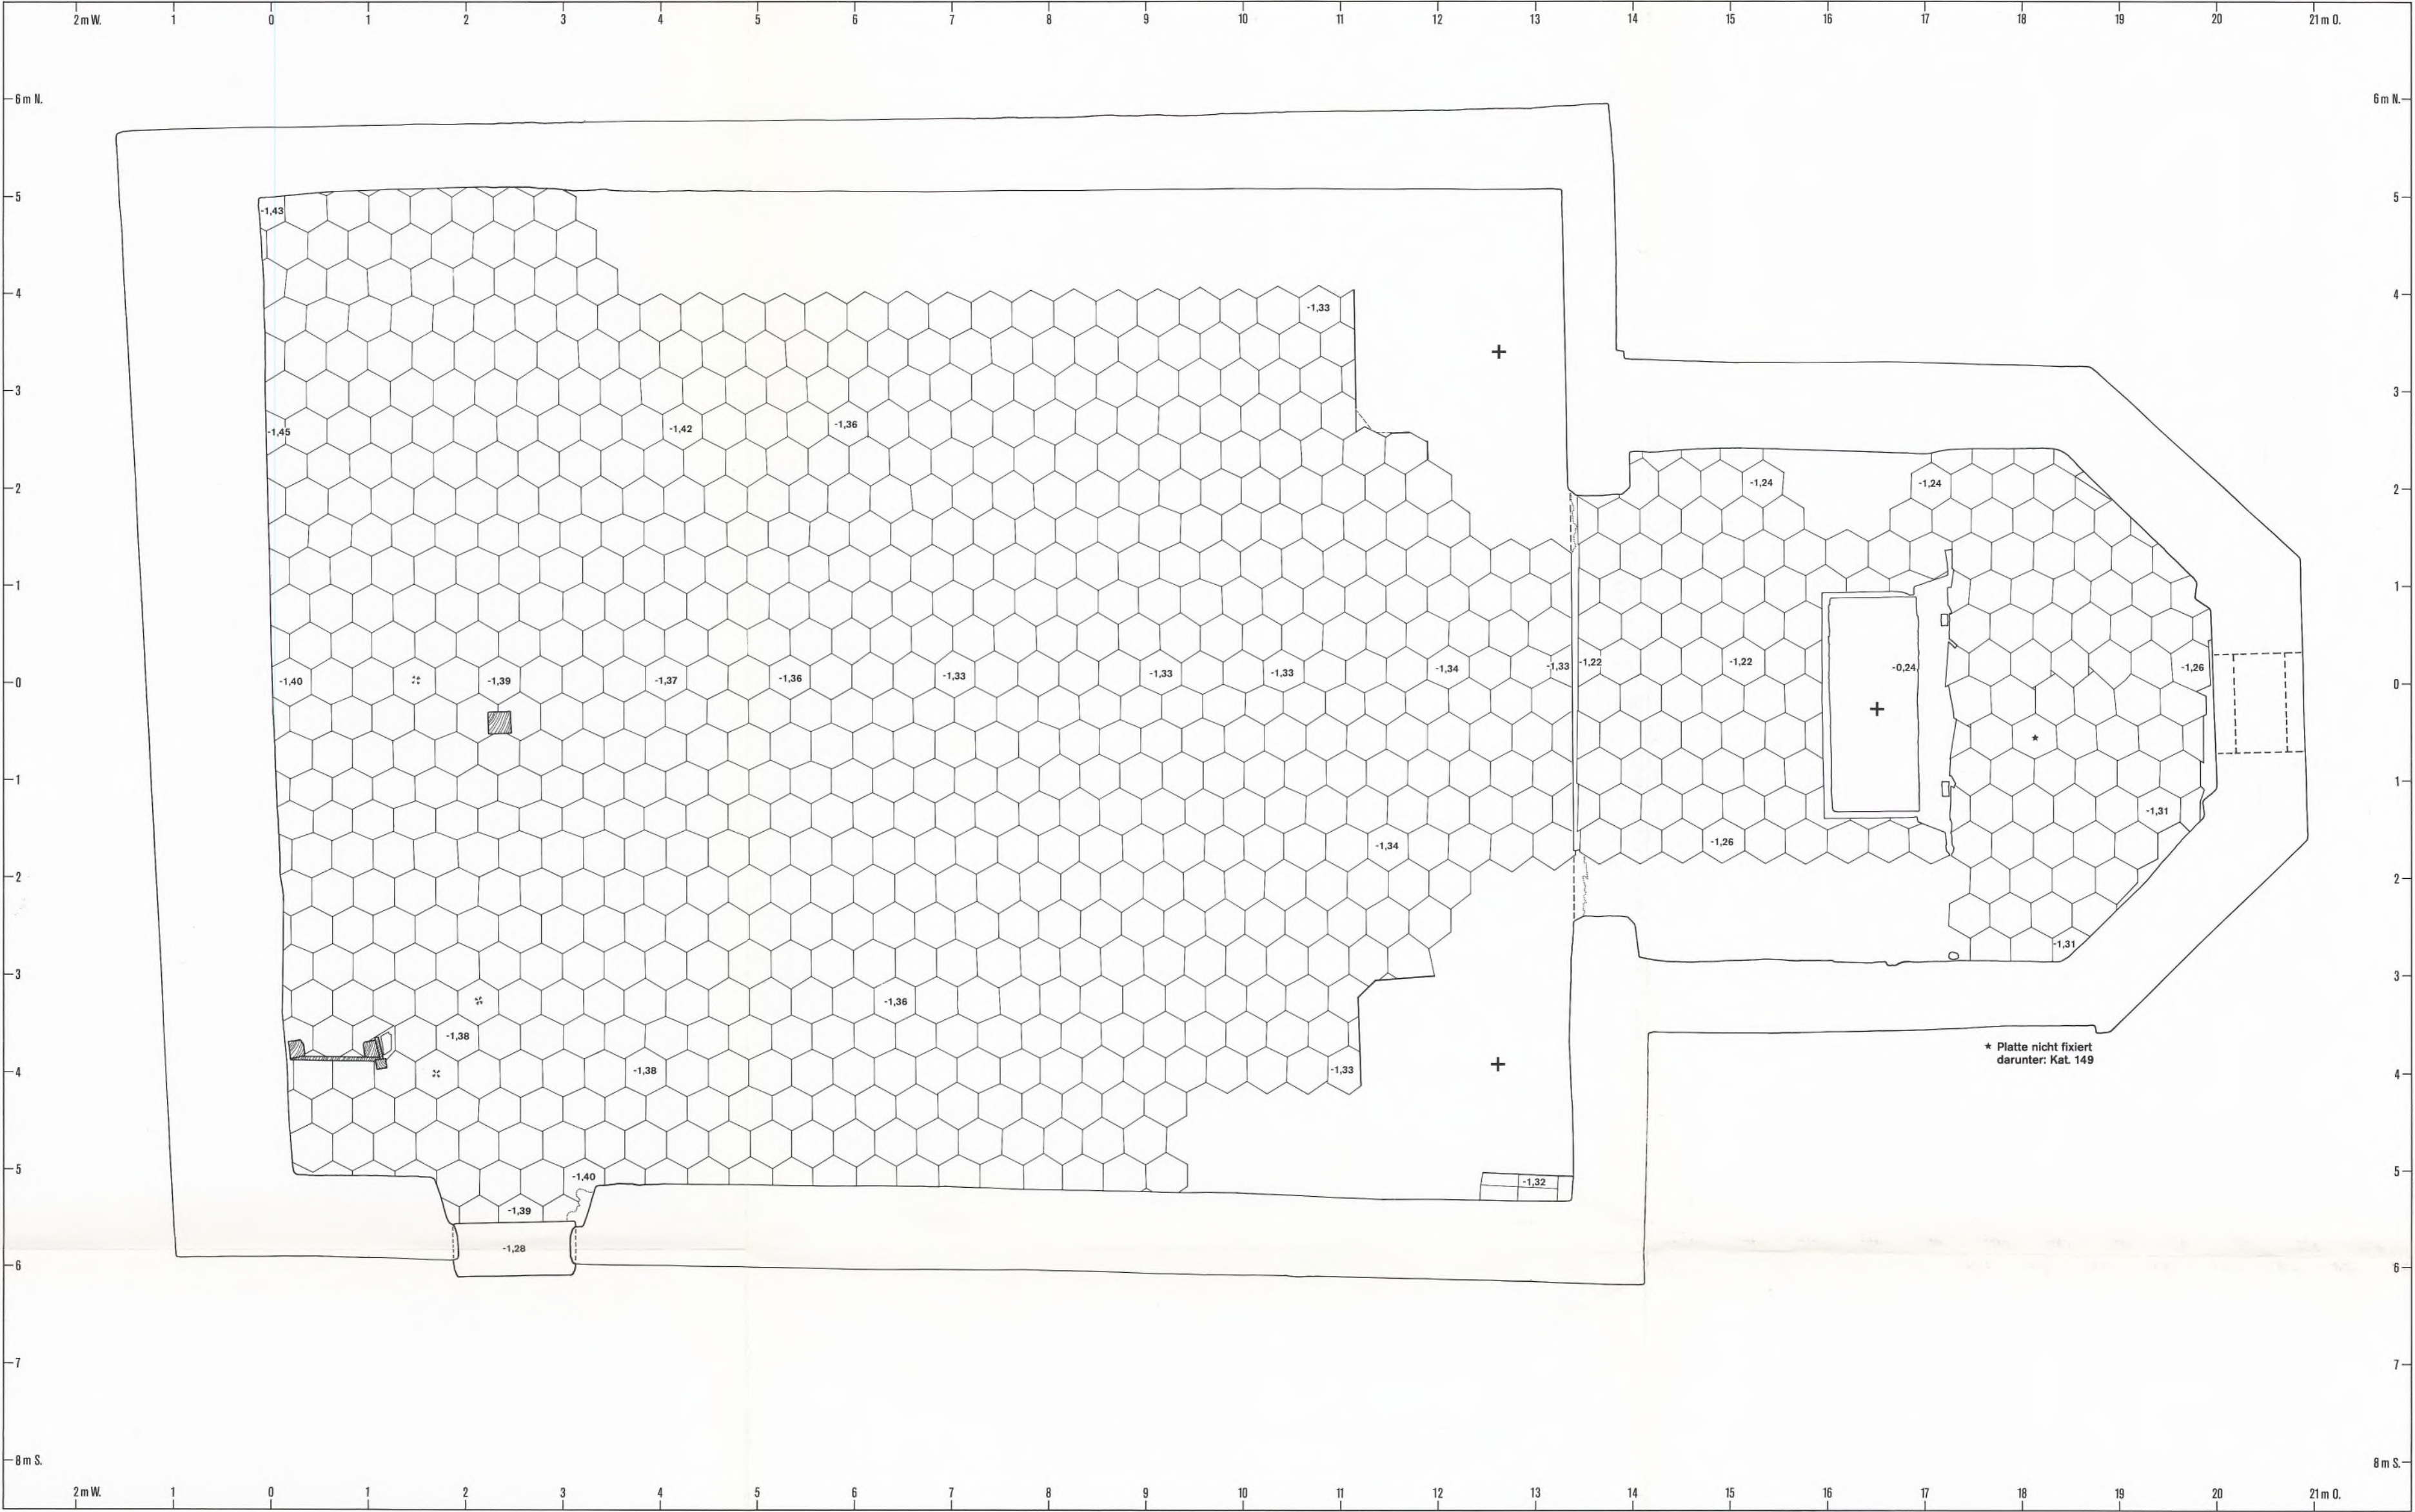
Sandau, Stadt Landsberg a. L., St. Benedikt. Grundriß der Kirche Va. M. 1:50.

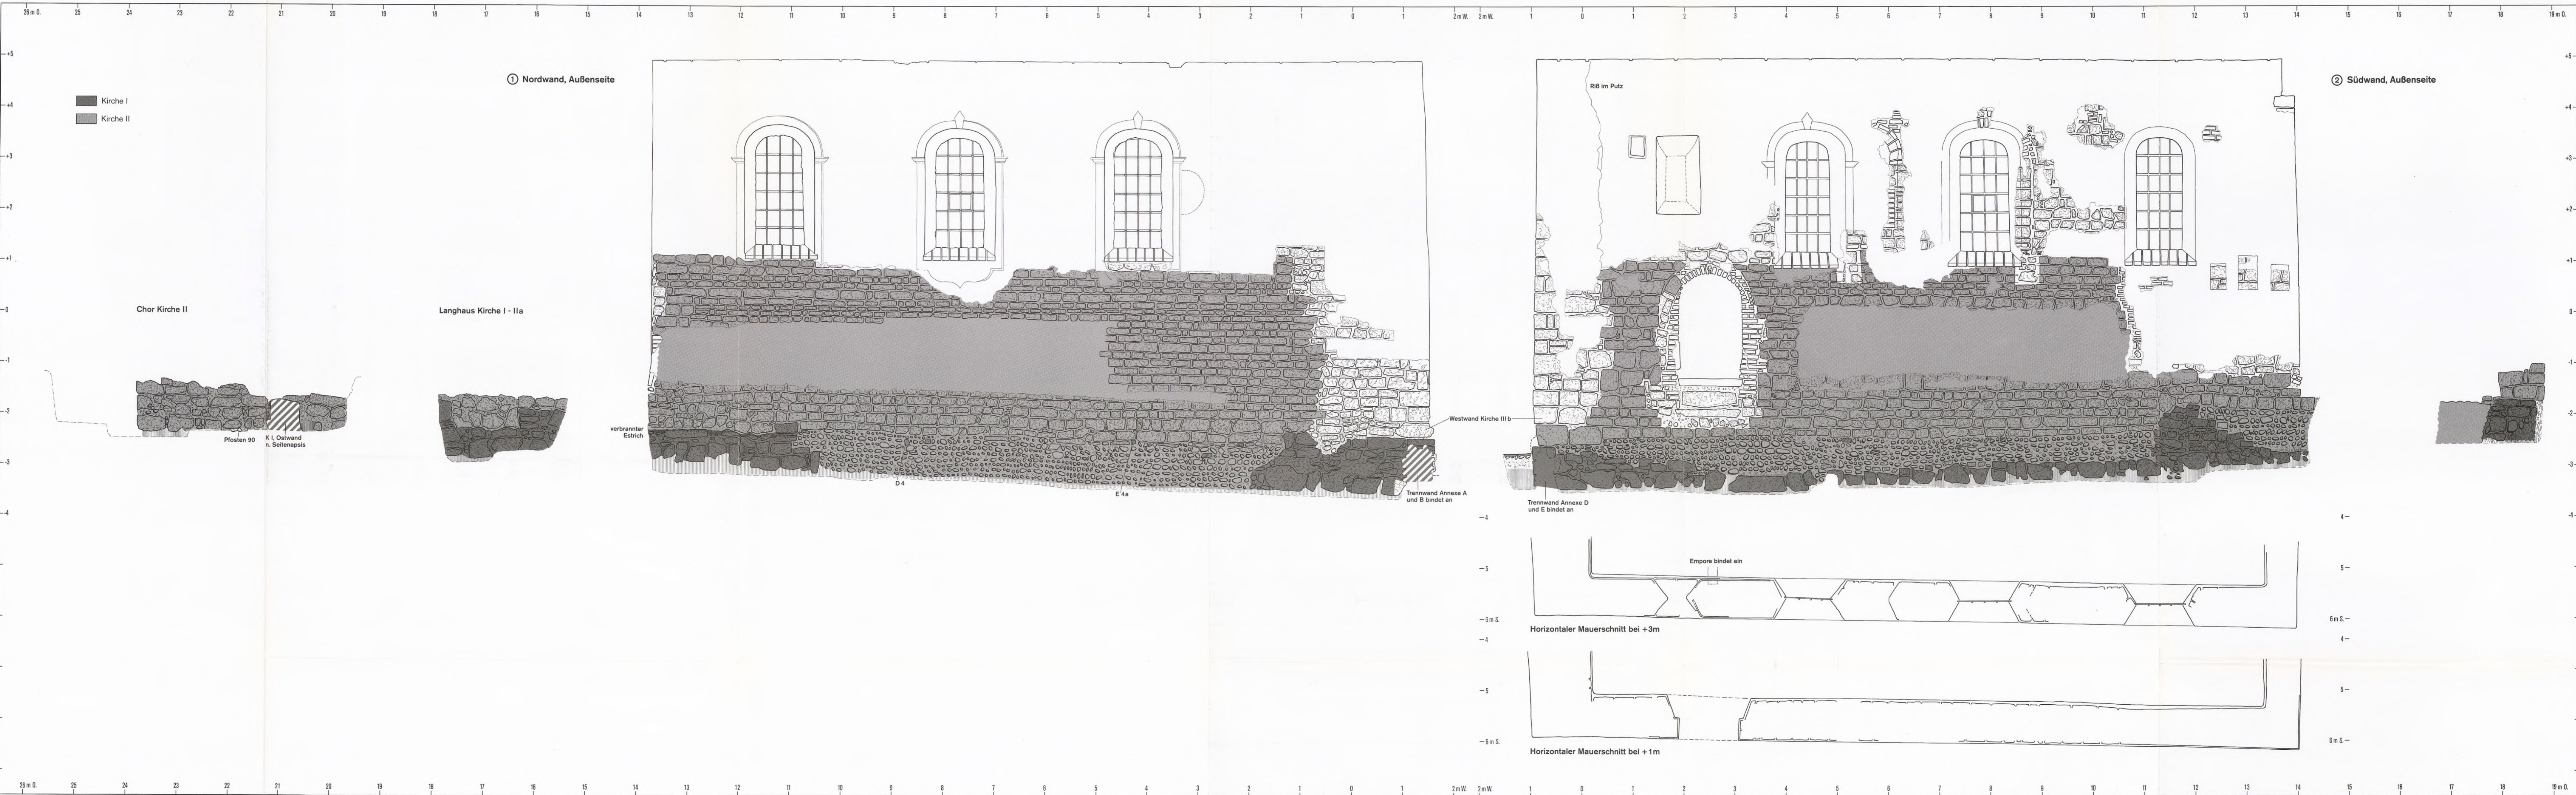
Sandau, Stadt Landsberg a. L., St. Benedikt. 1 Nordwand, Außenseite; 2 Südwand, Außenseite. M. 1:50.

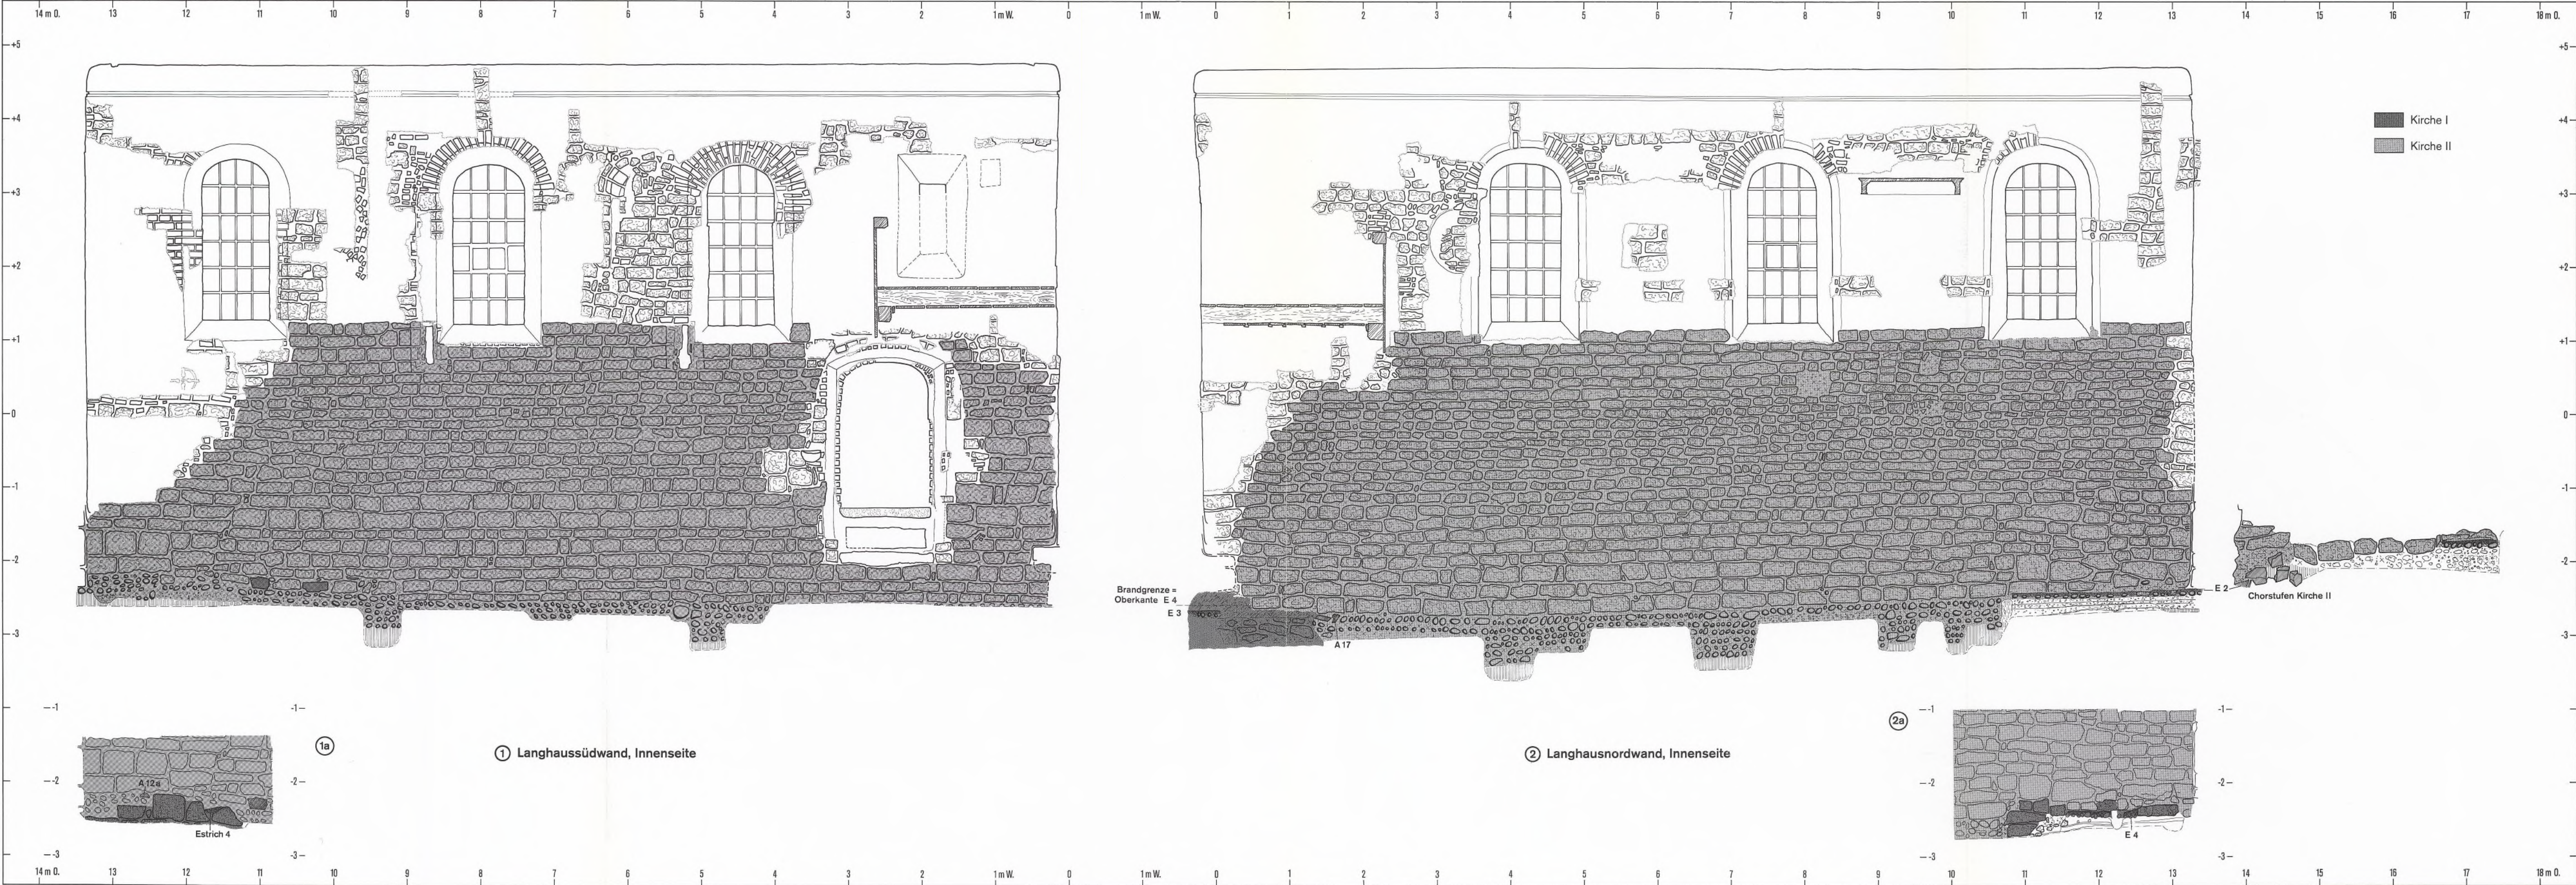
Sandau, Stadt Landsberg a. L., St. Benedikt. 1 Langhaussüdwand, Innenseite; 2 Langhausnordwand, Innenseite. M. 1:50.
