# SANDAU

ARCHÄOLOGIE  
IM AREAL EINES ALTBAIERISCHEN KLOSTERS  
DES FRÜHEN MITTELALTERS

BEILAGEN

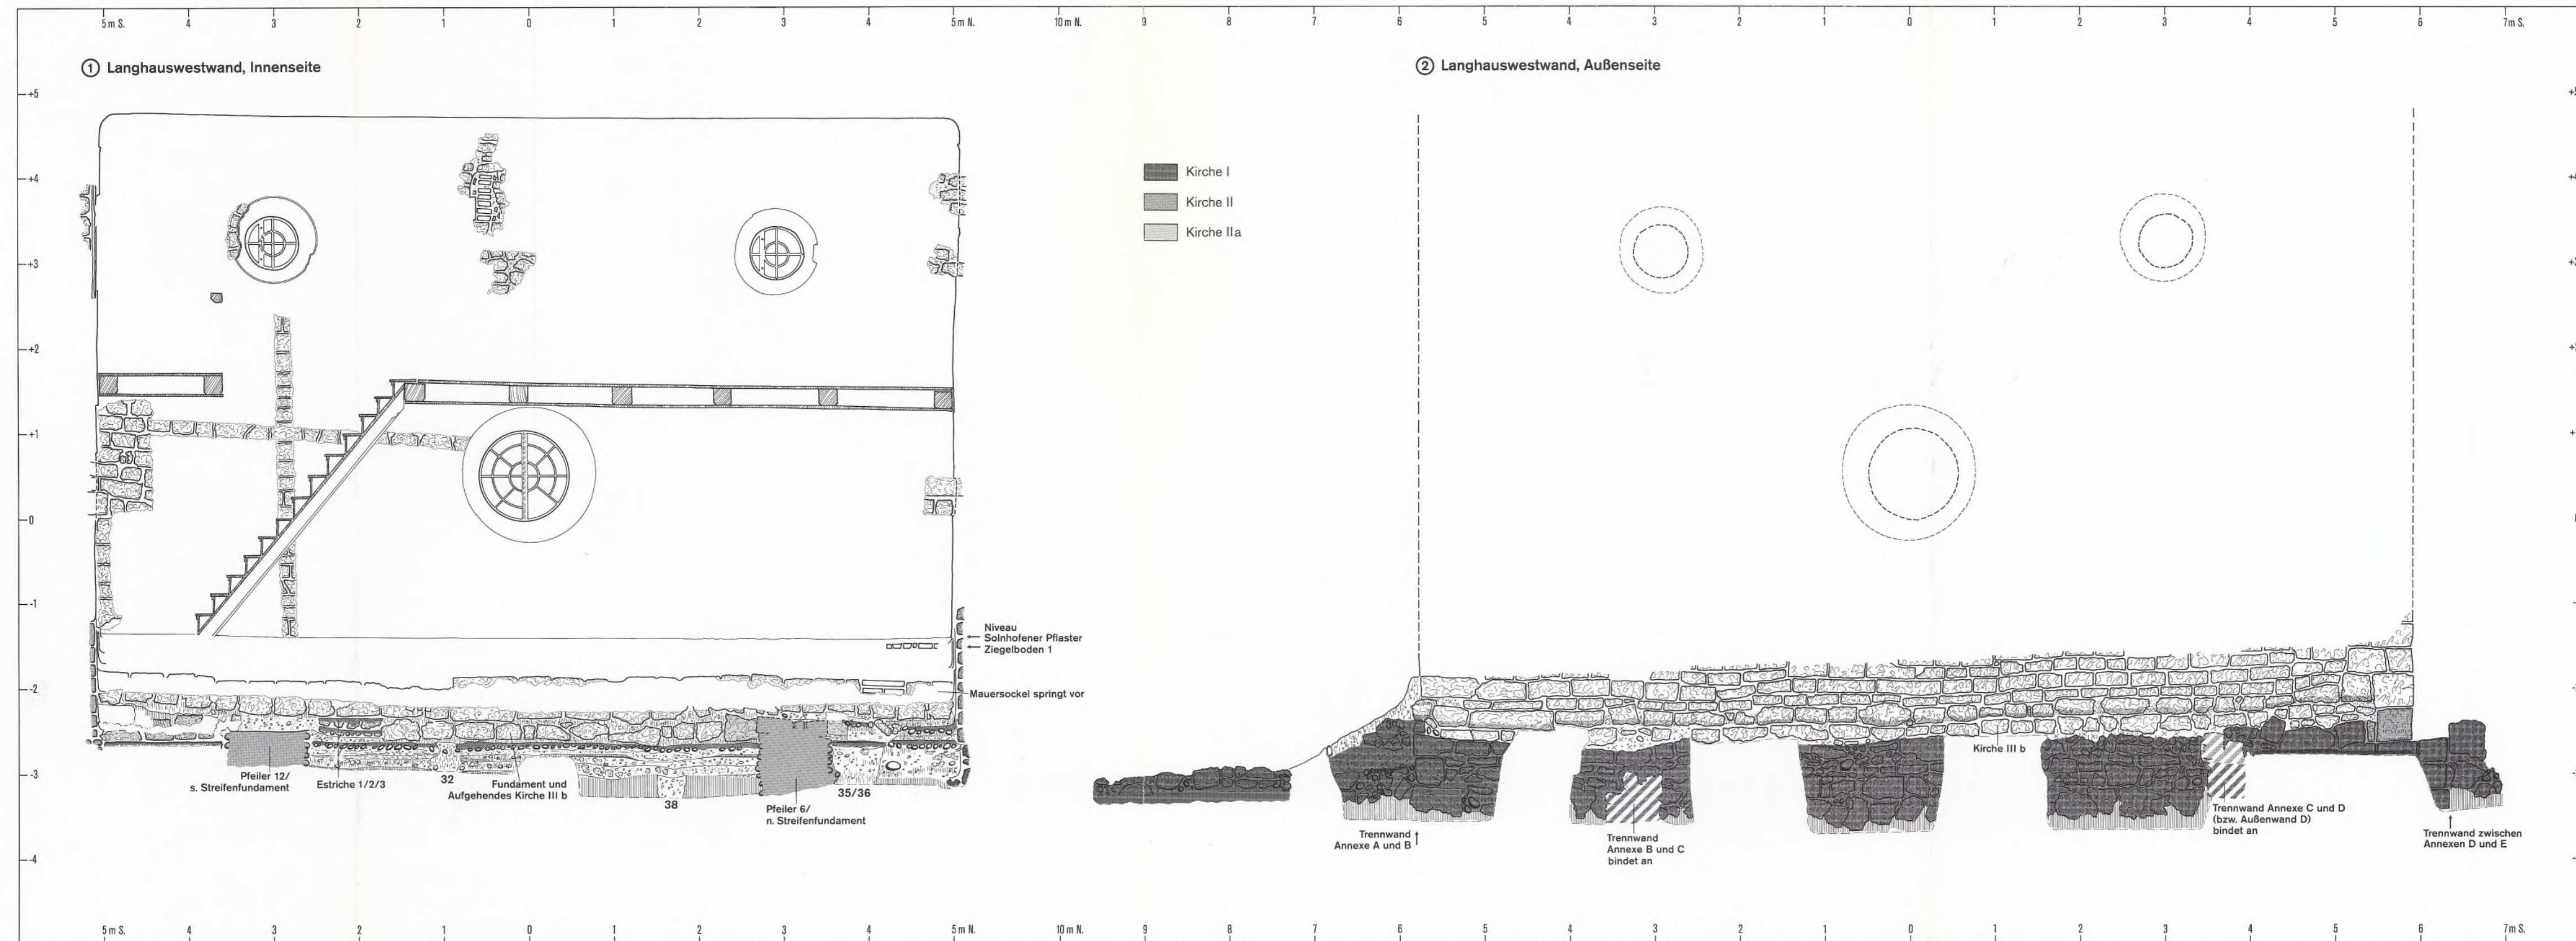
Sandau, Stadt Landsberg a. L., St. Benedikt. Langhauswestwand. 1 Innenseite; 2 Außenseite. M. 1:50.

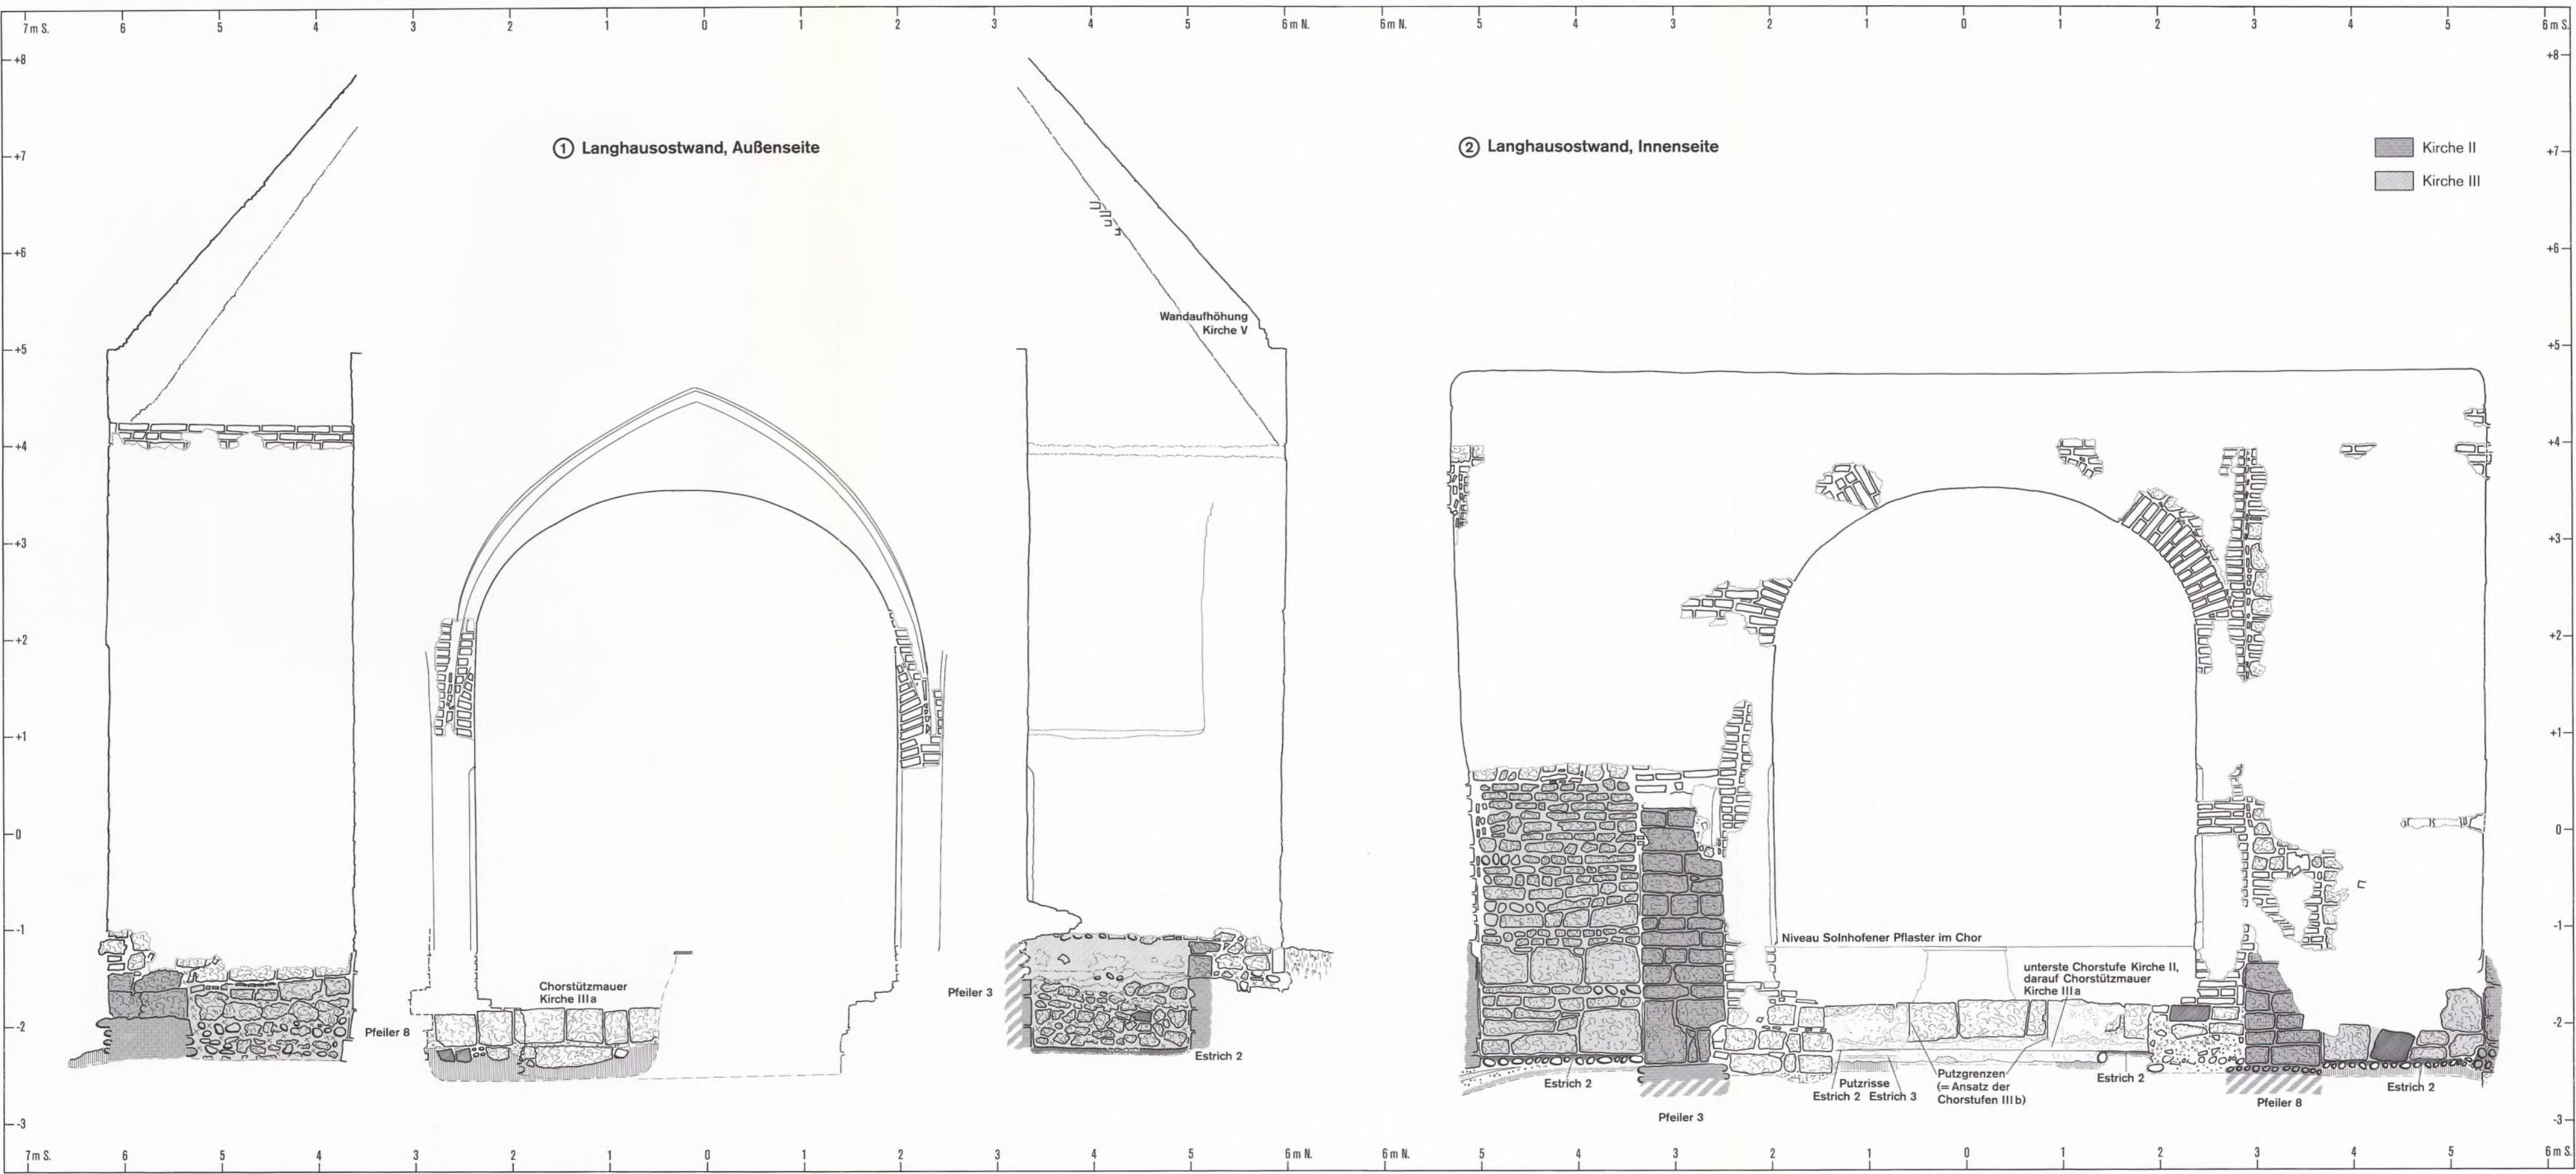
Sandau, Stadt Landsberg a. L., St. Benedikt. Langhausostwand. 1 Außenseite; 2 Innenseite. M. 1:50.

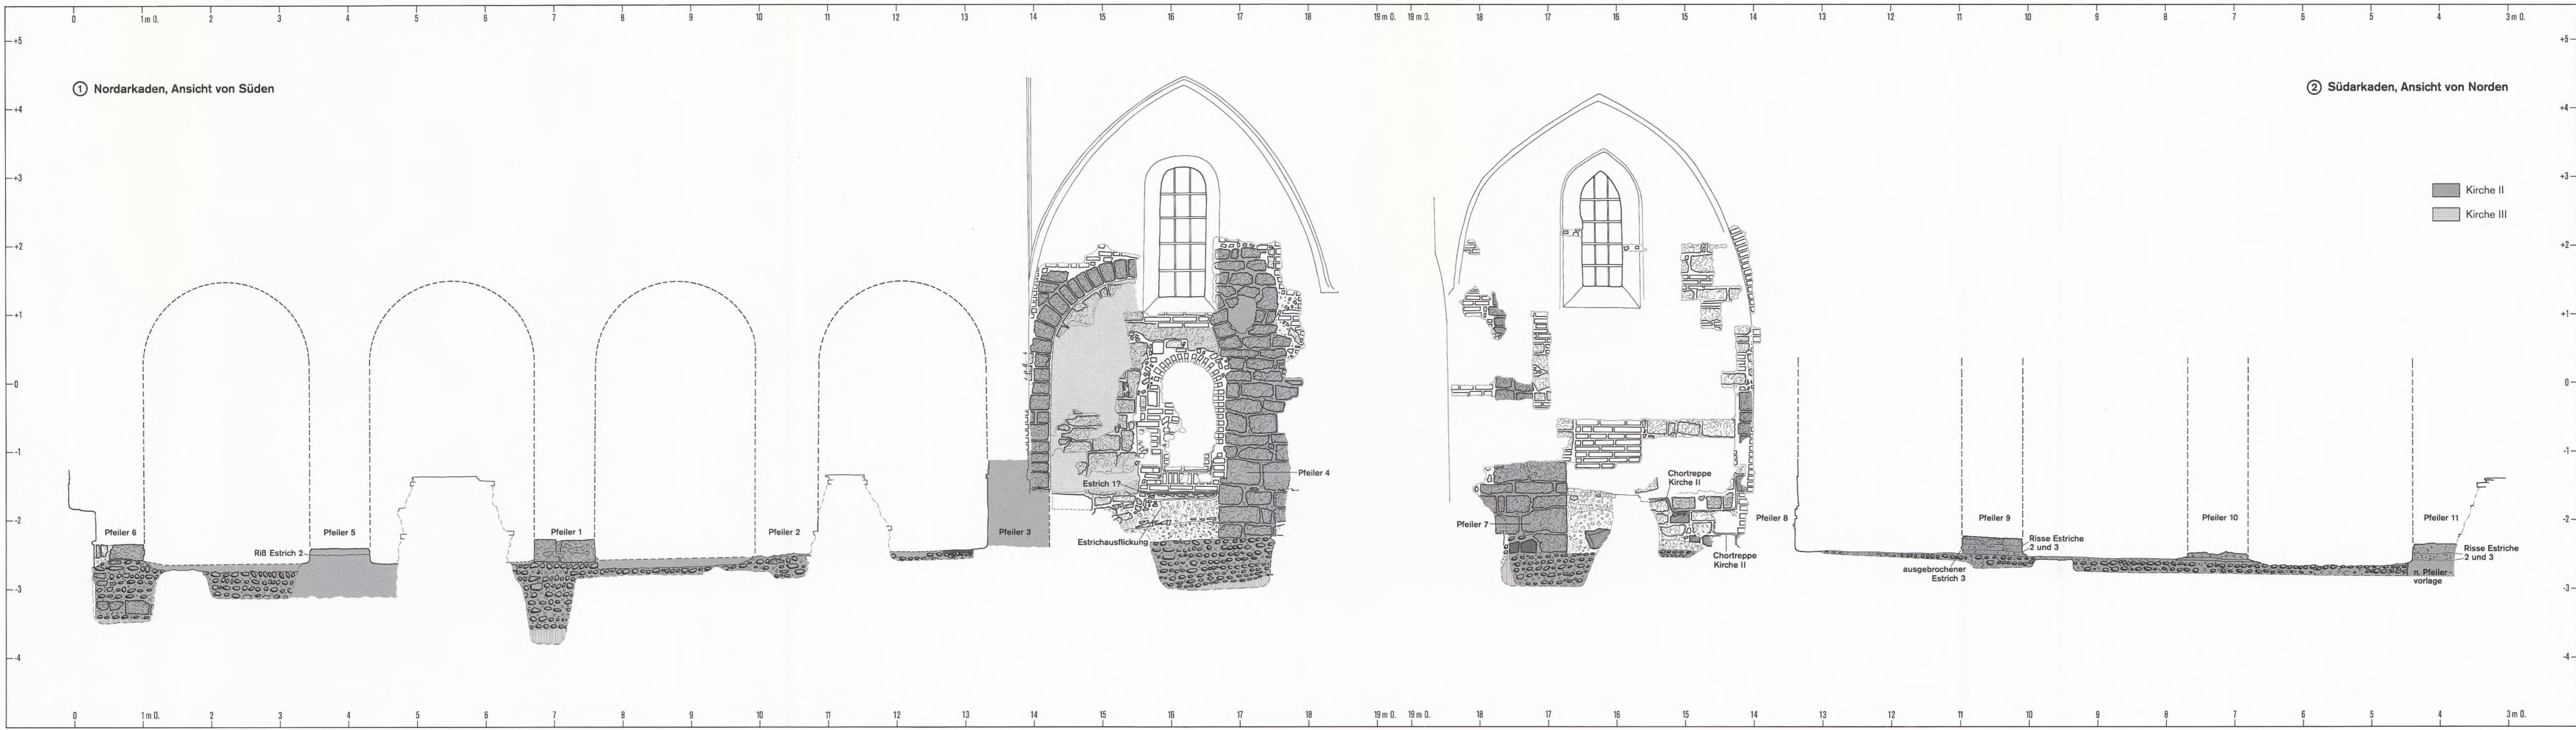
Sandau, Stadt Landsberg a. L., St. Benedikt. Arkaturen der Kirche II. 1 Nordarkaden, Ansicht von Süden; 2 Südarkaden, Ansicht von Norden. M. 1:50.

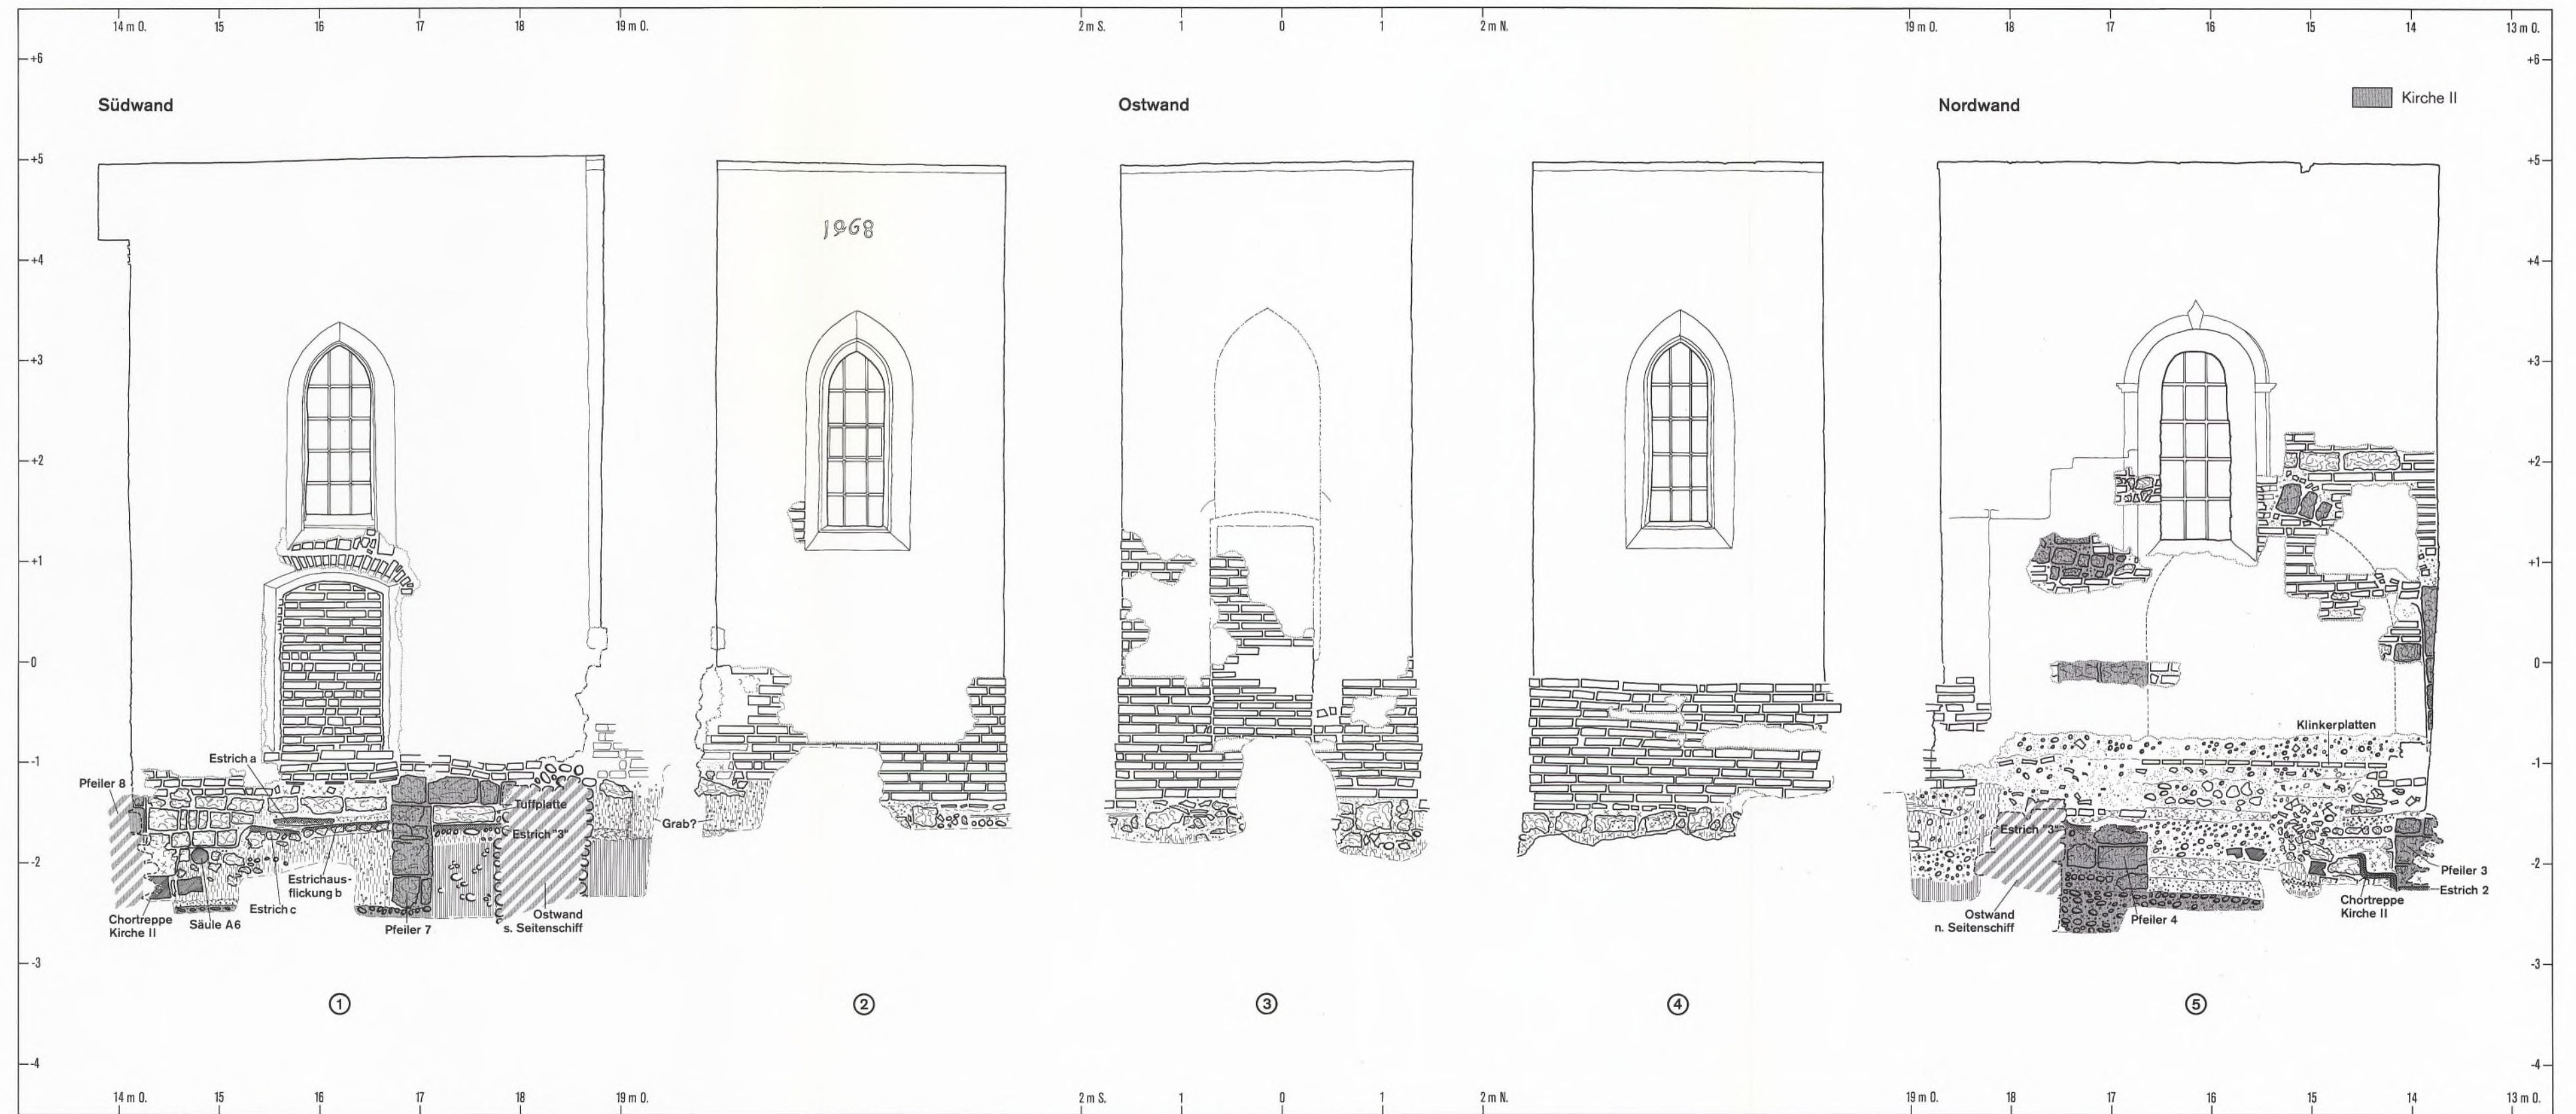
Sandau, Stadt Landsberg a. L., St. Benedikt. Wände des Chores der Kirche IV, Außenseiten. M. 1:50.

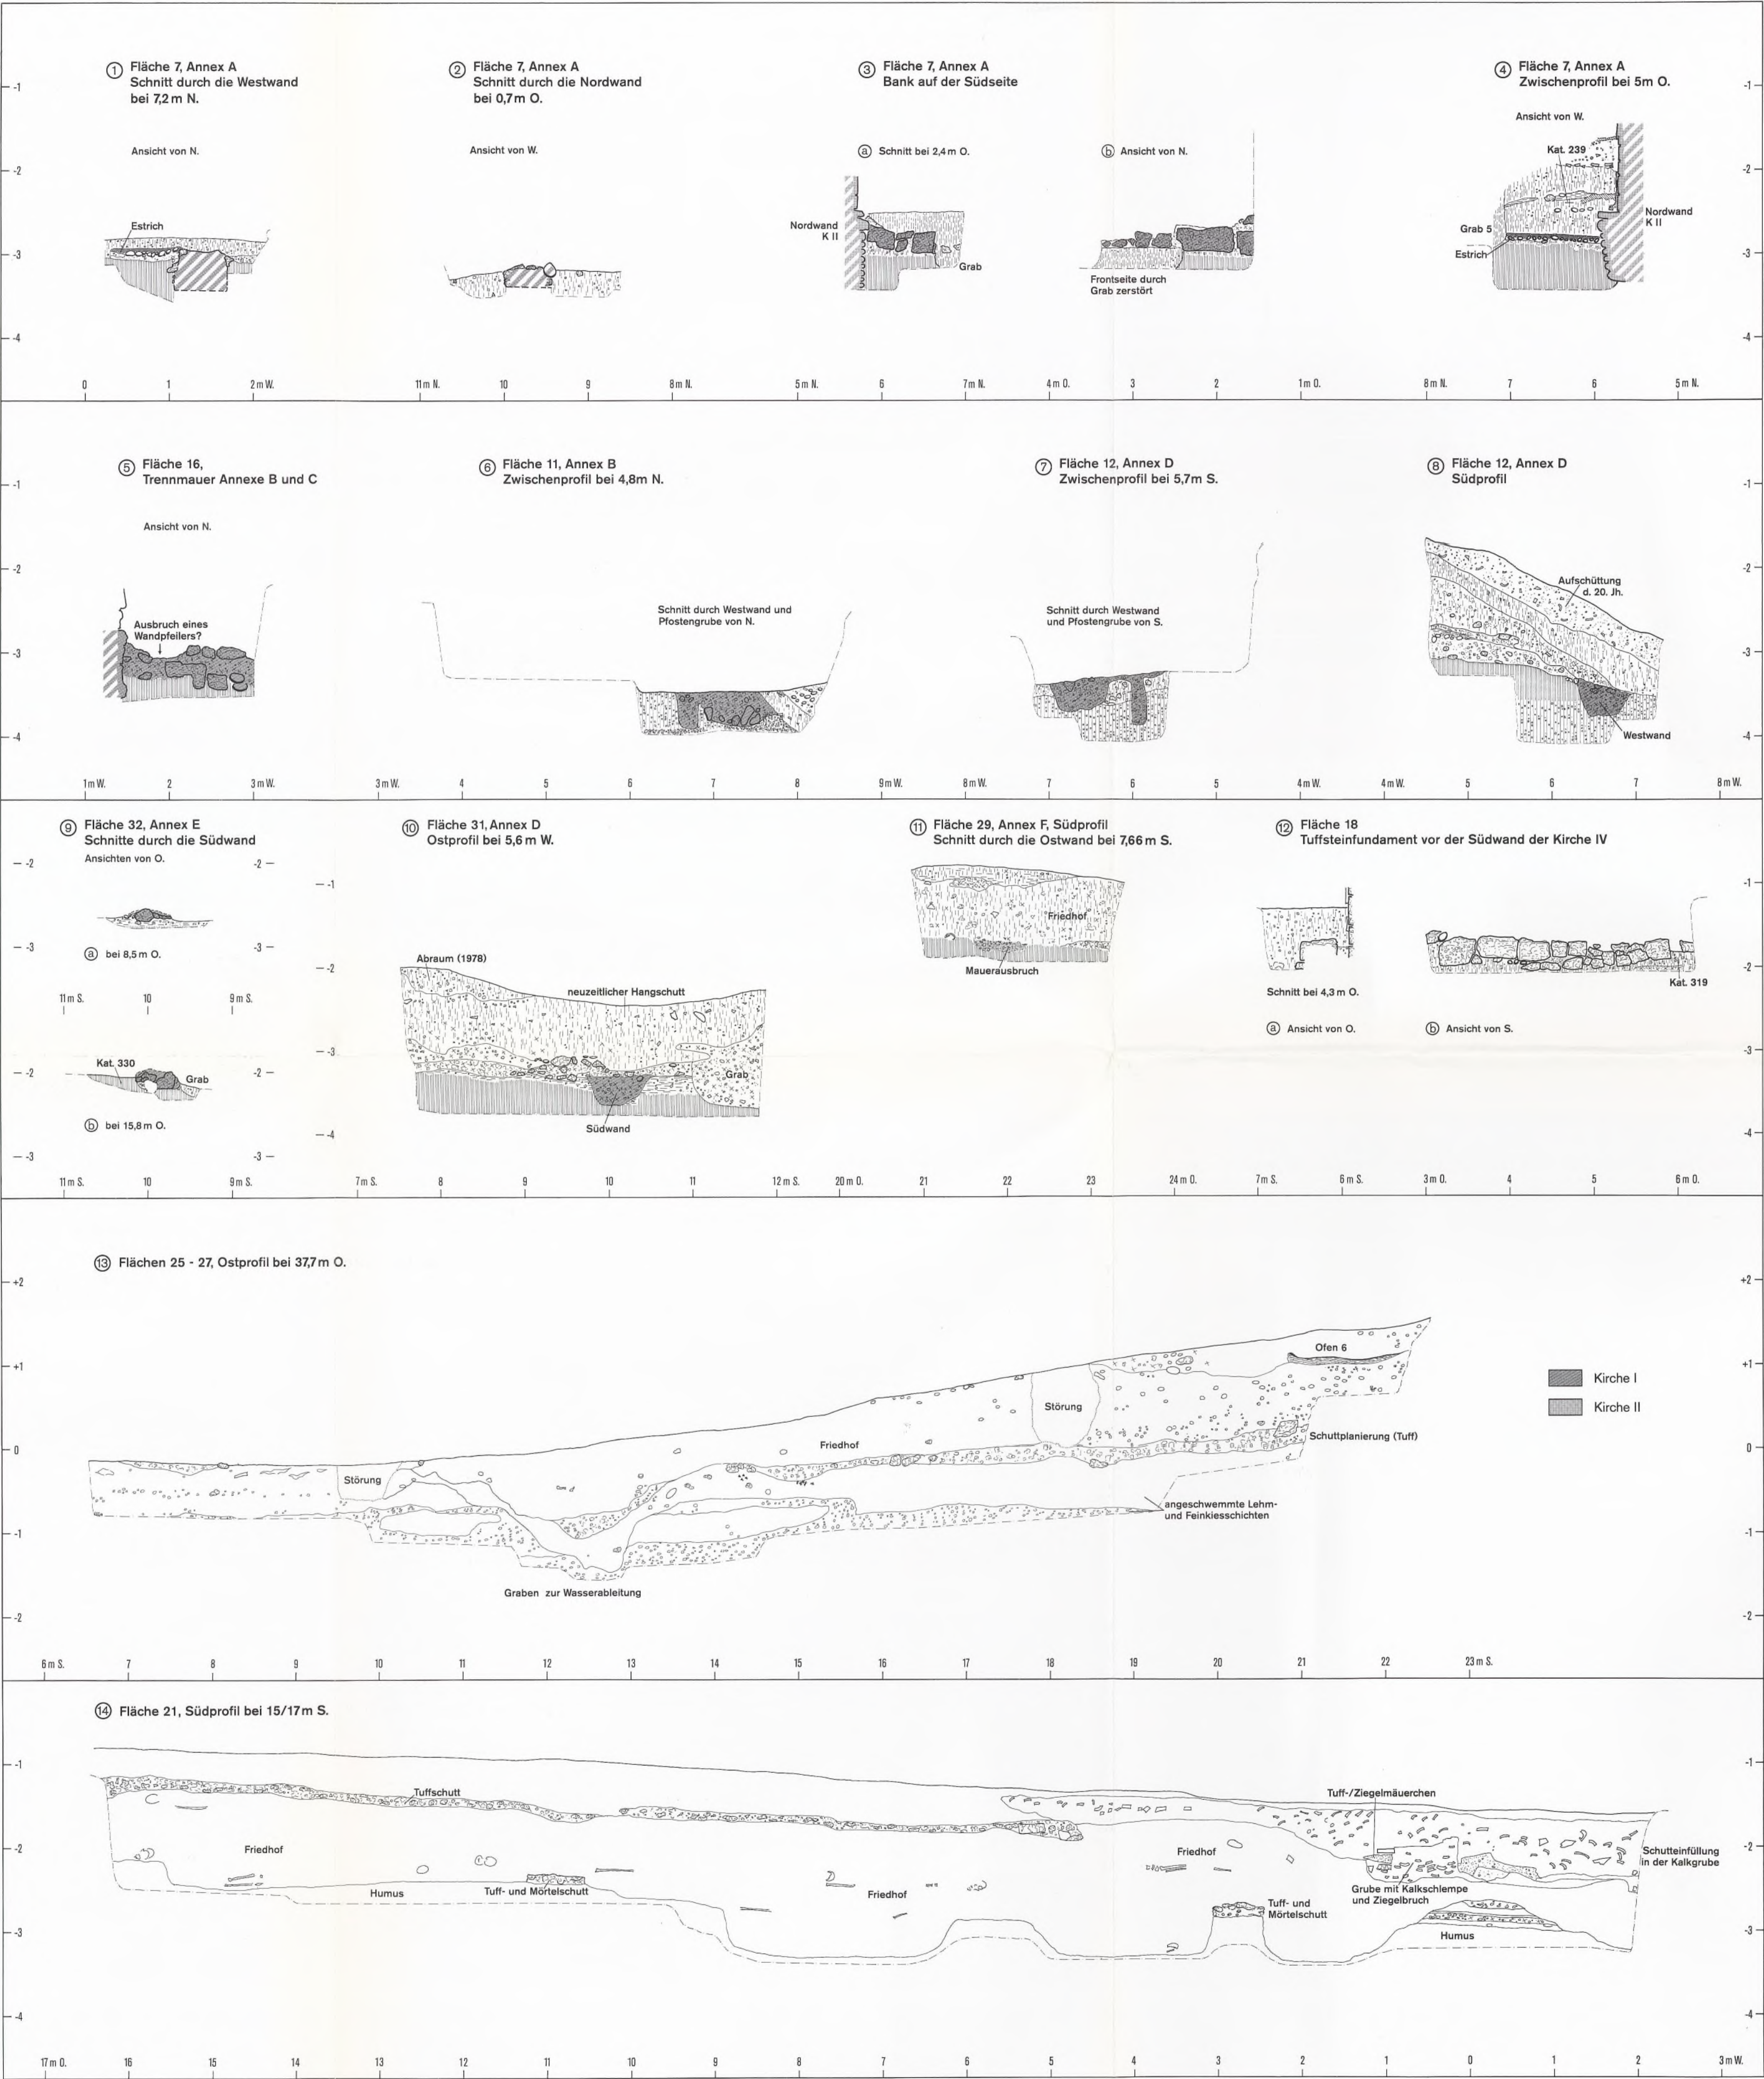
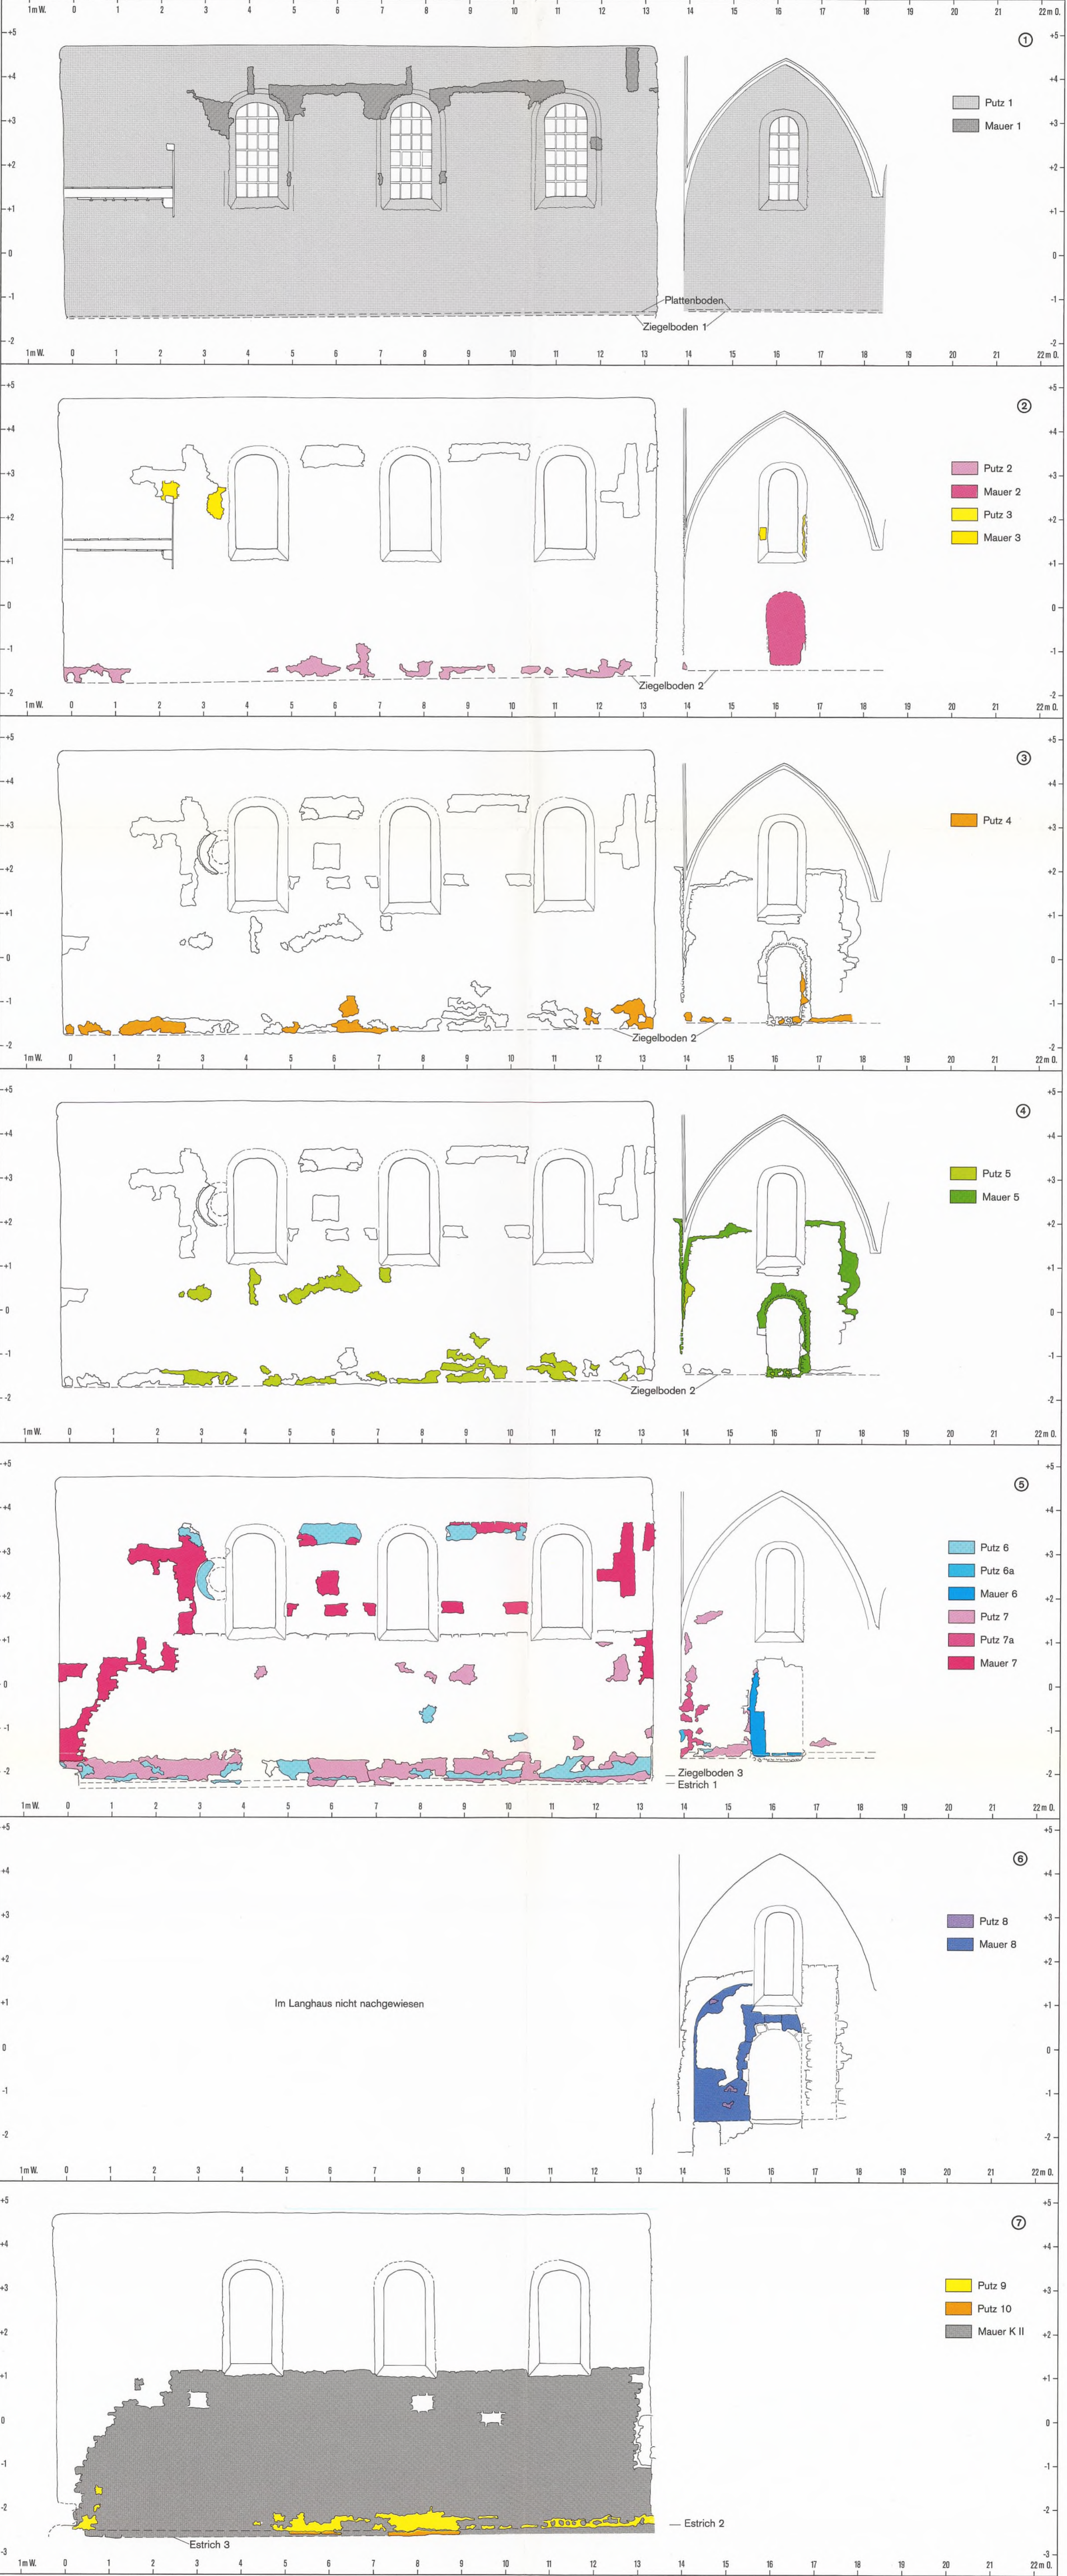
Sandau, Stadt Landsberg a. L., St. Benedikt. Langhaus- und Chornordwand, Abfolge der Mauerputze auf der Innenseite. M. 1:75.

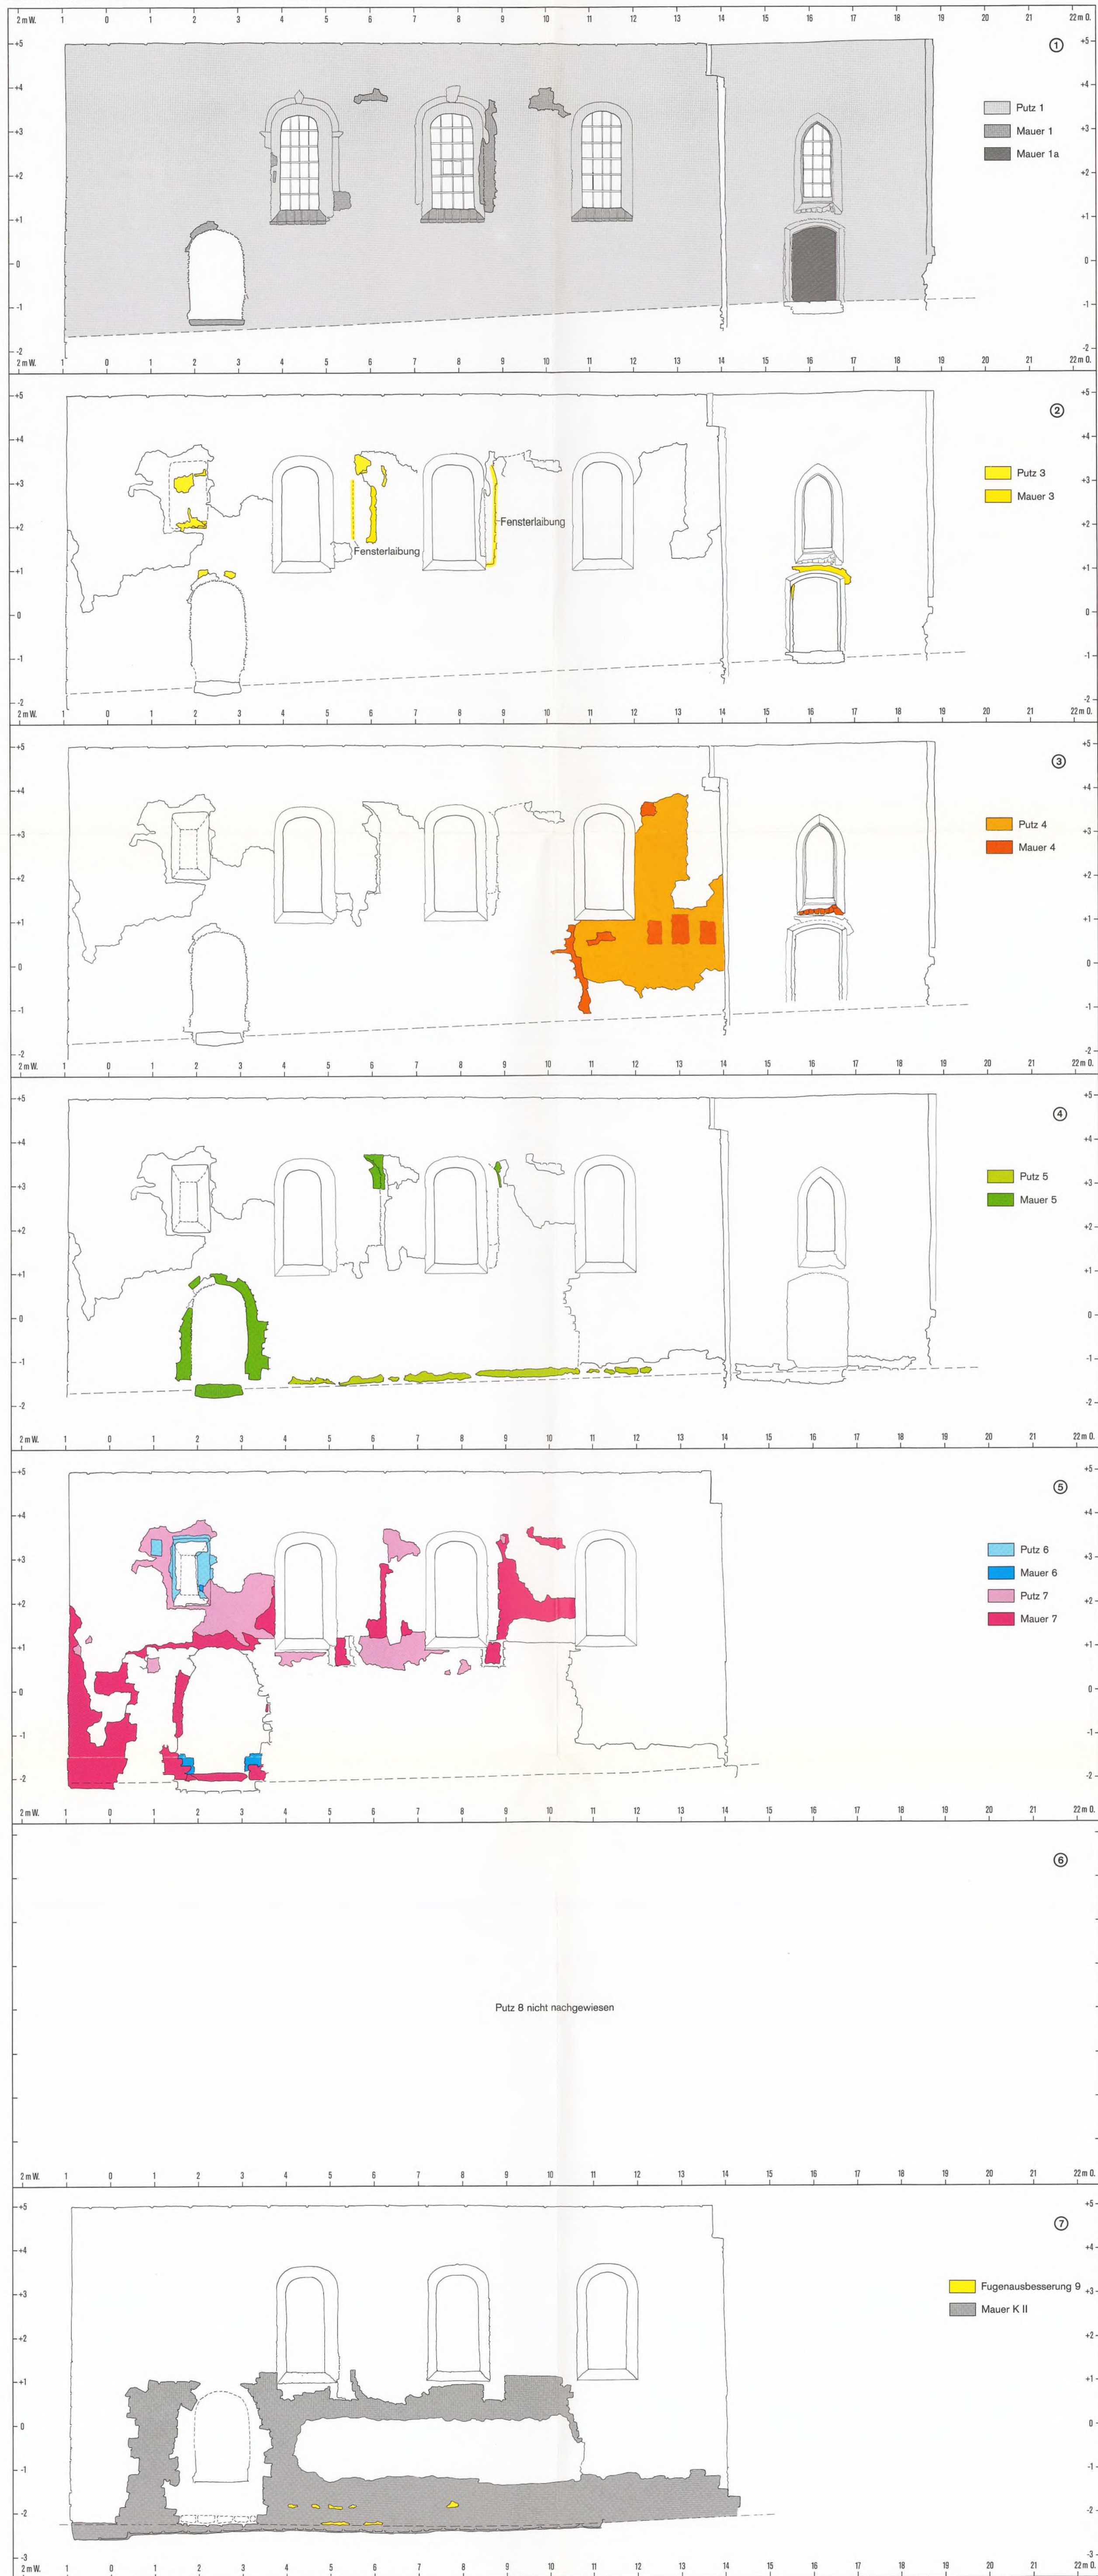
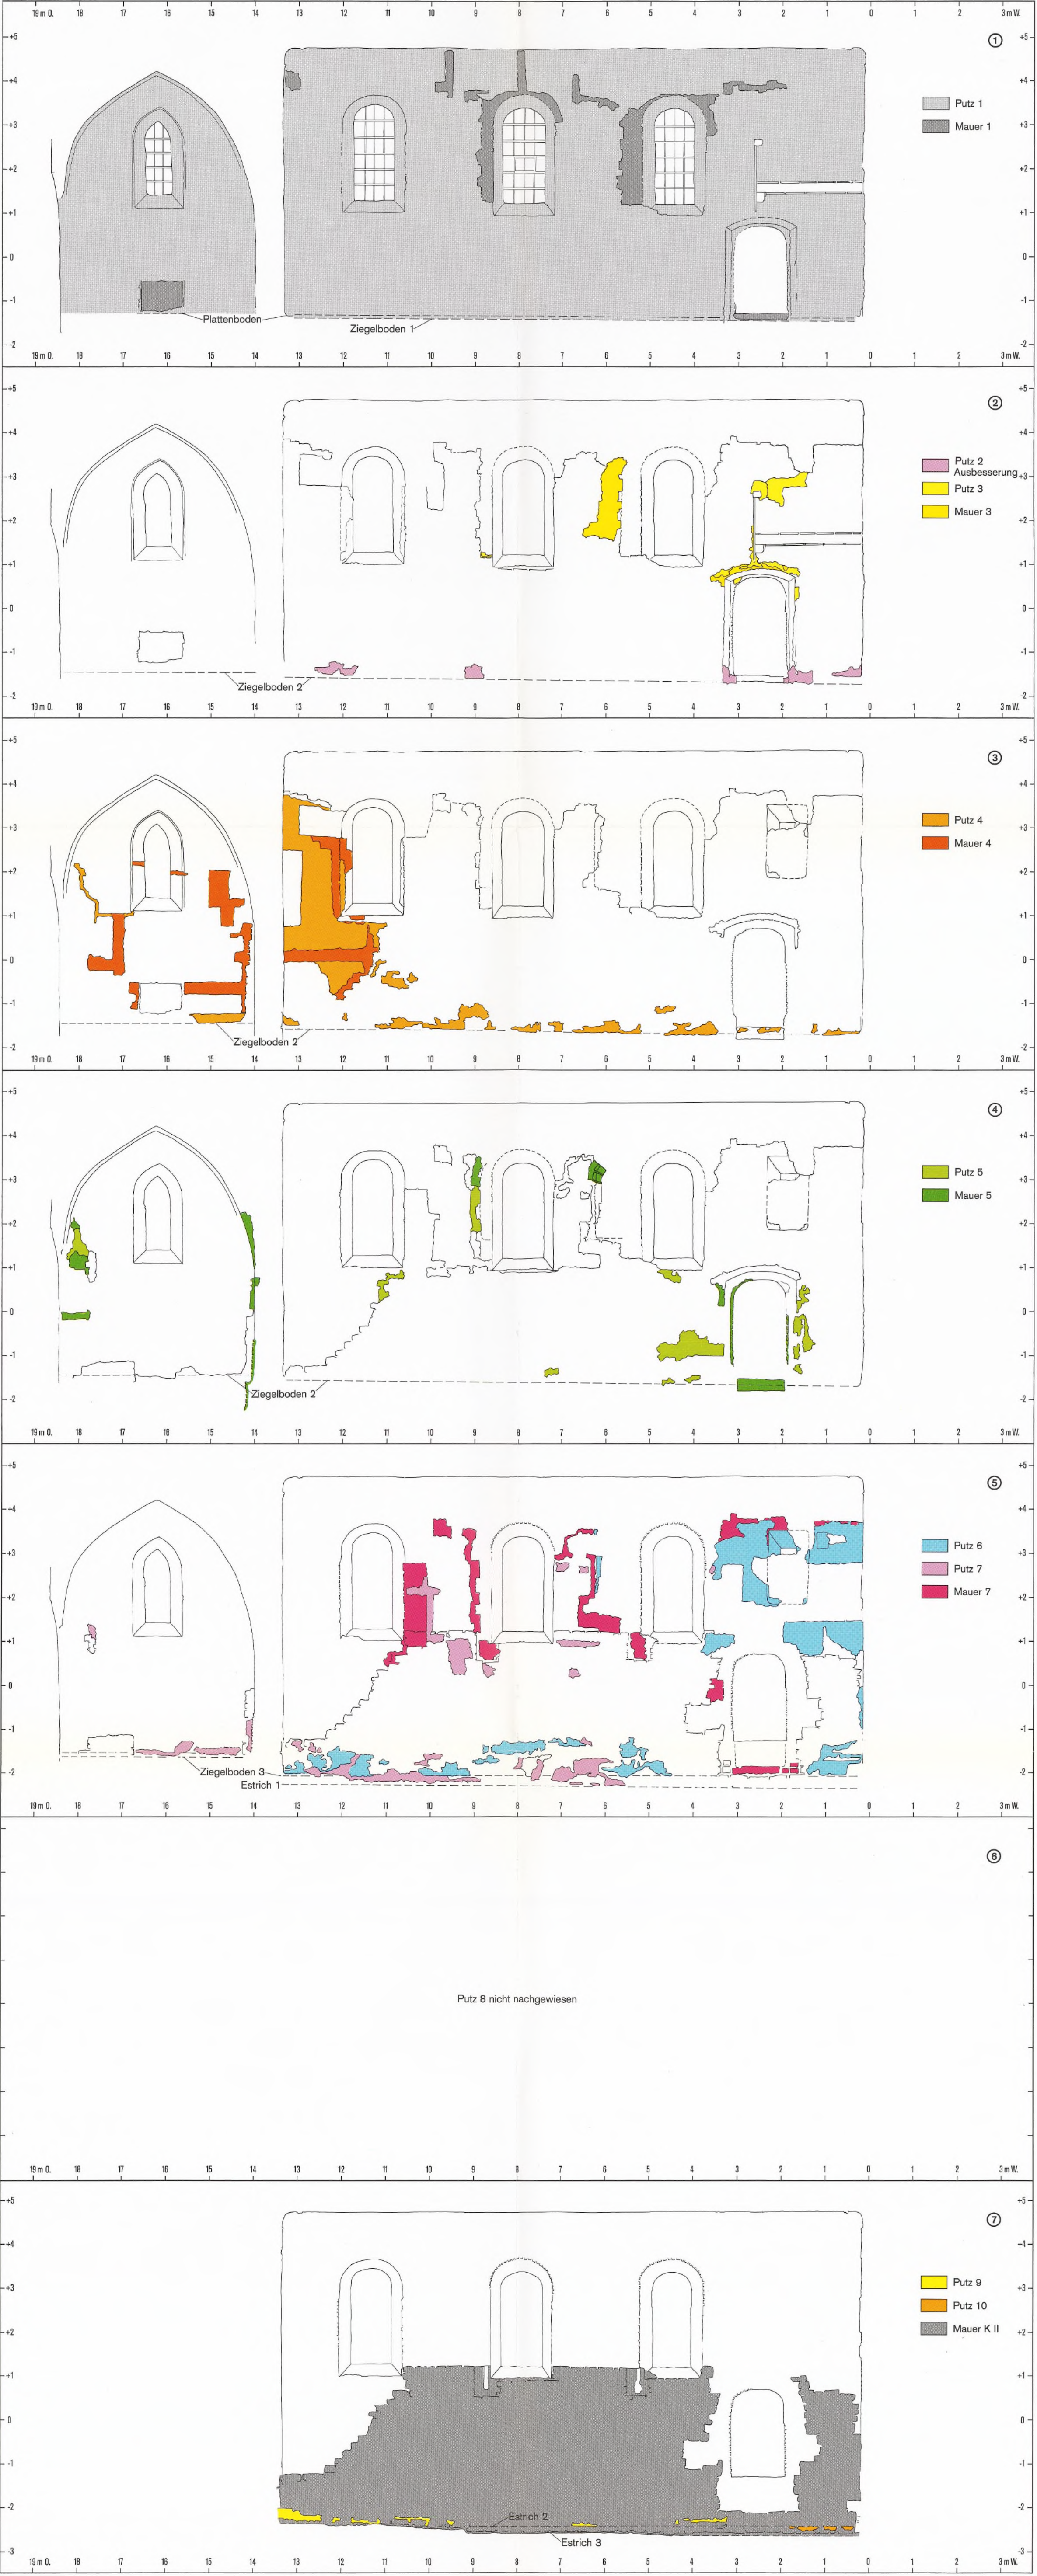
Sandau, Stadt Landsberg a. L., St. Benedikt. Langhaus- und Chorsüdwall, Abfolge der Mauerputze auf der Innenseite. M. 1:75.
