# SANDAU

ARCHÄOLOGIE  
IM AREAL EINES ALTBAIERISCHEN KLOSTERS  
DES FRÜHEN MITTELALTERS

BEILAGEN

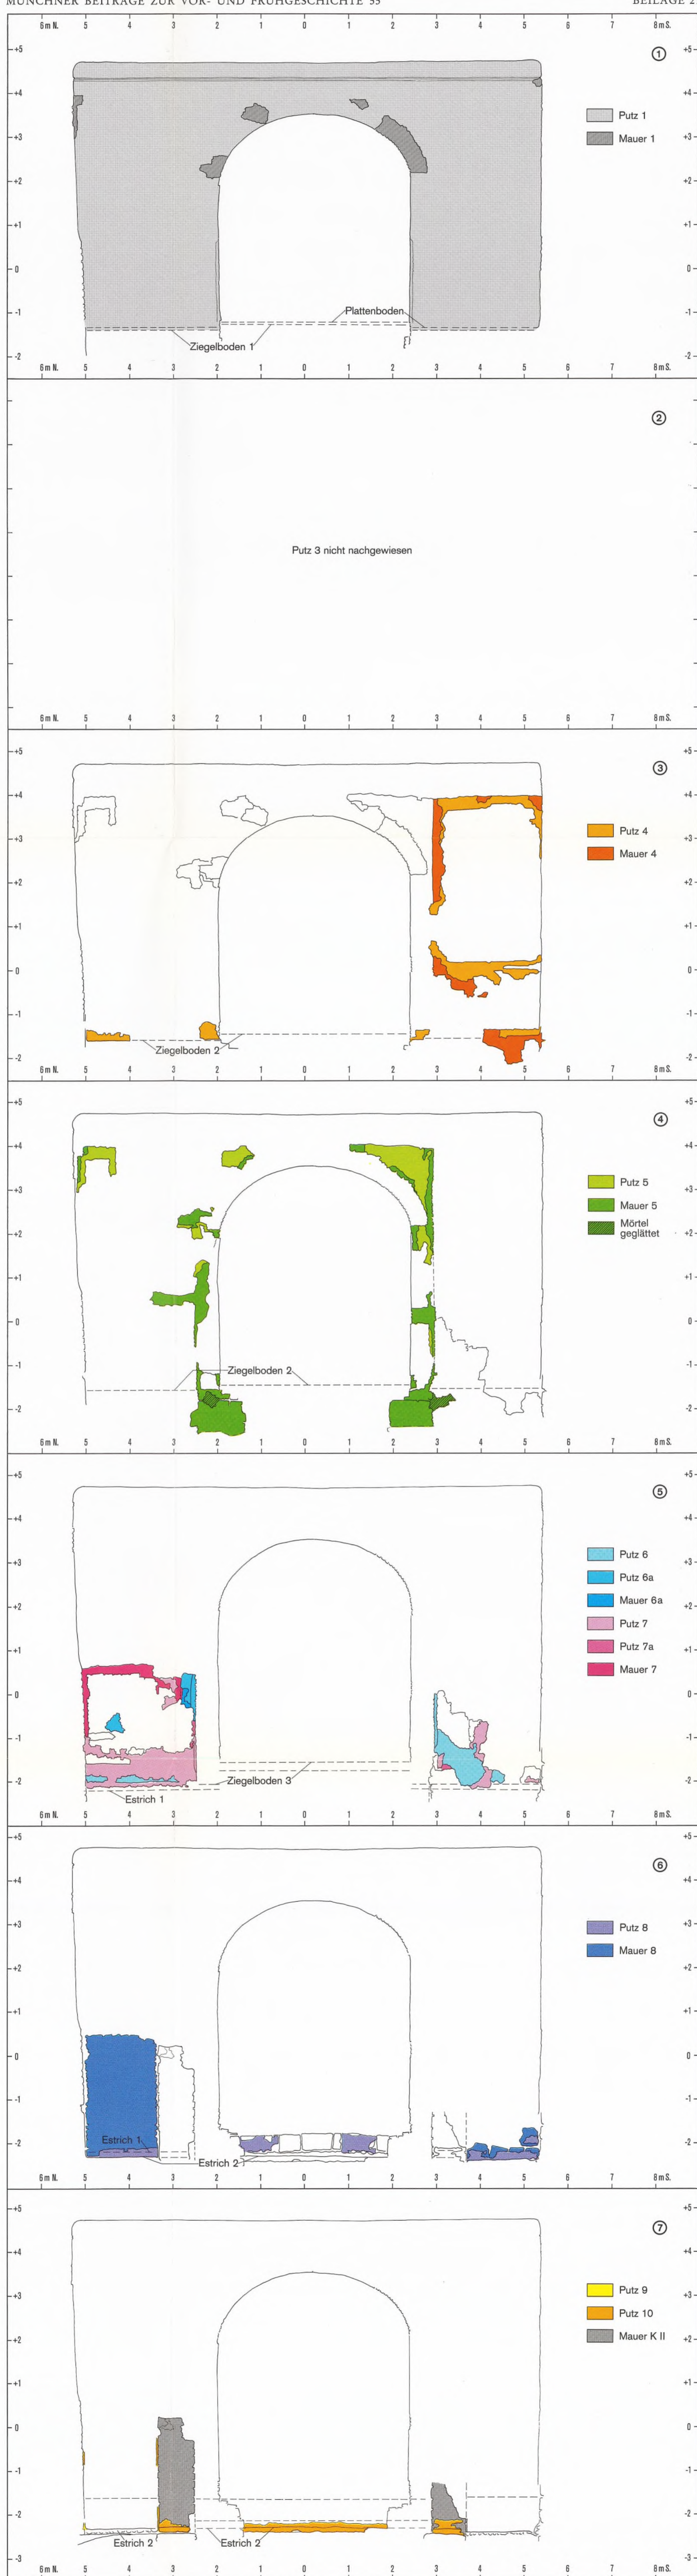
Sandau, Stadt Landsberg a. L., St. Benedikt. Langhausostwand, Abfolge der Mauerputze auf der Innenseite. M. 1:75.

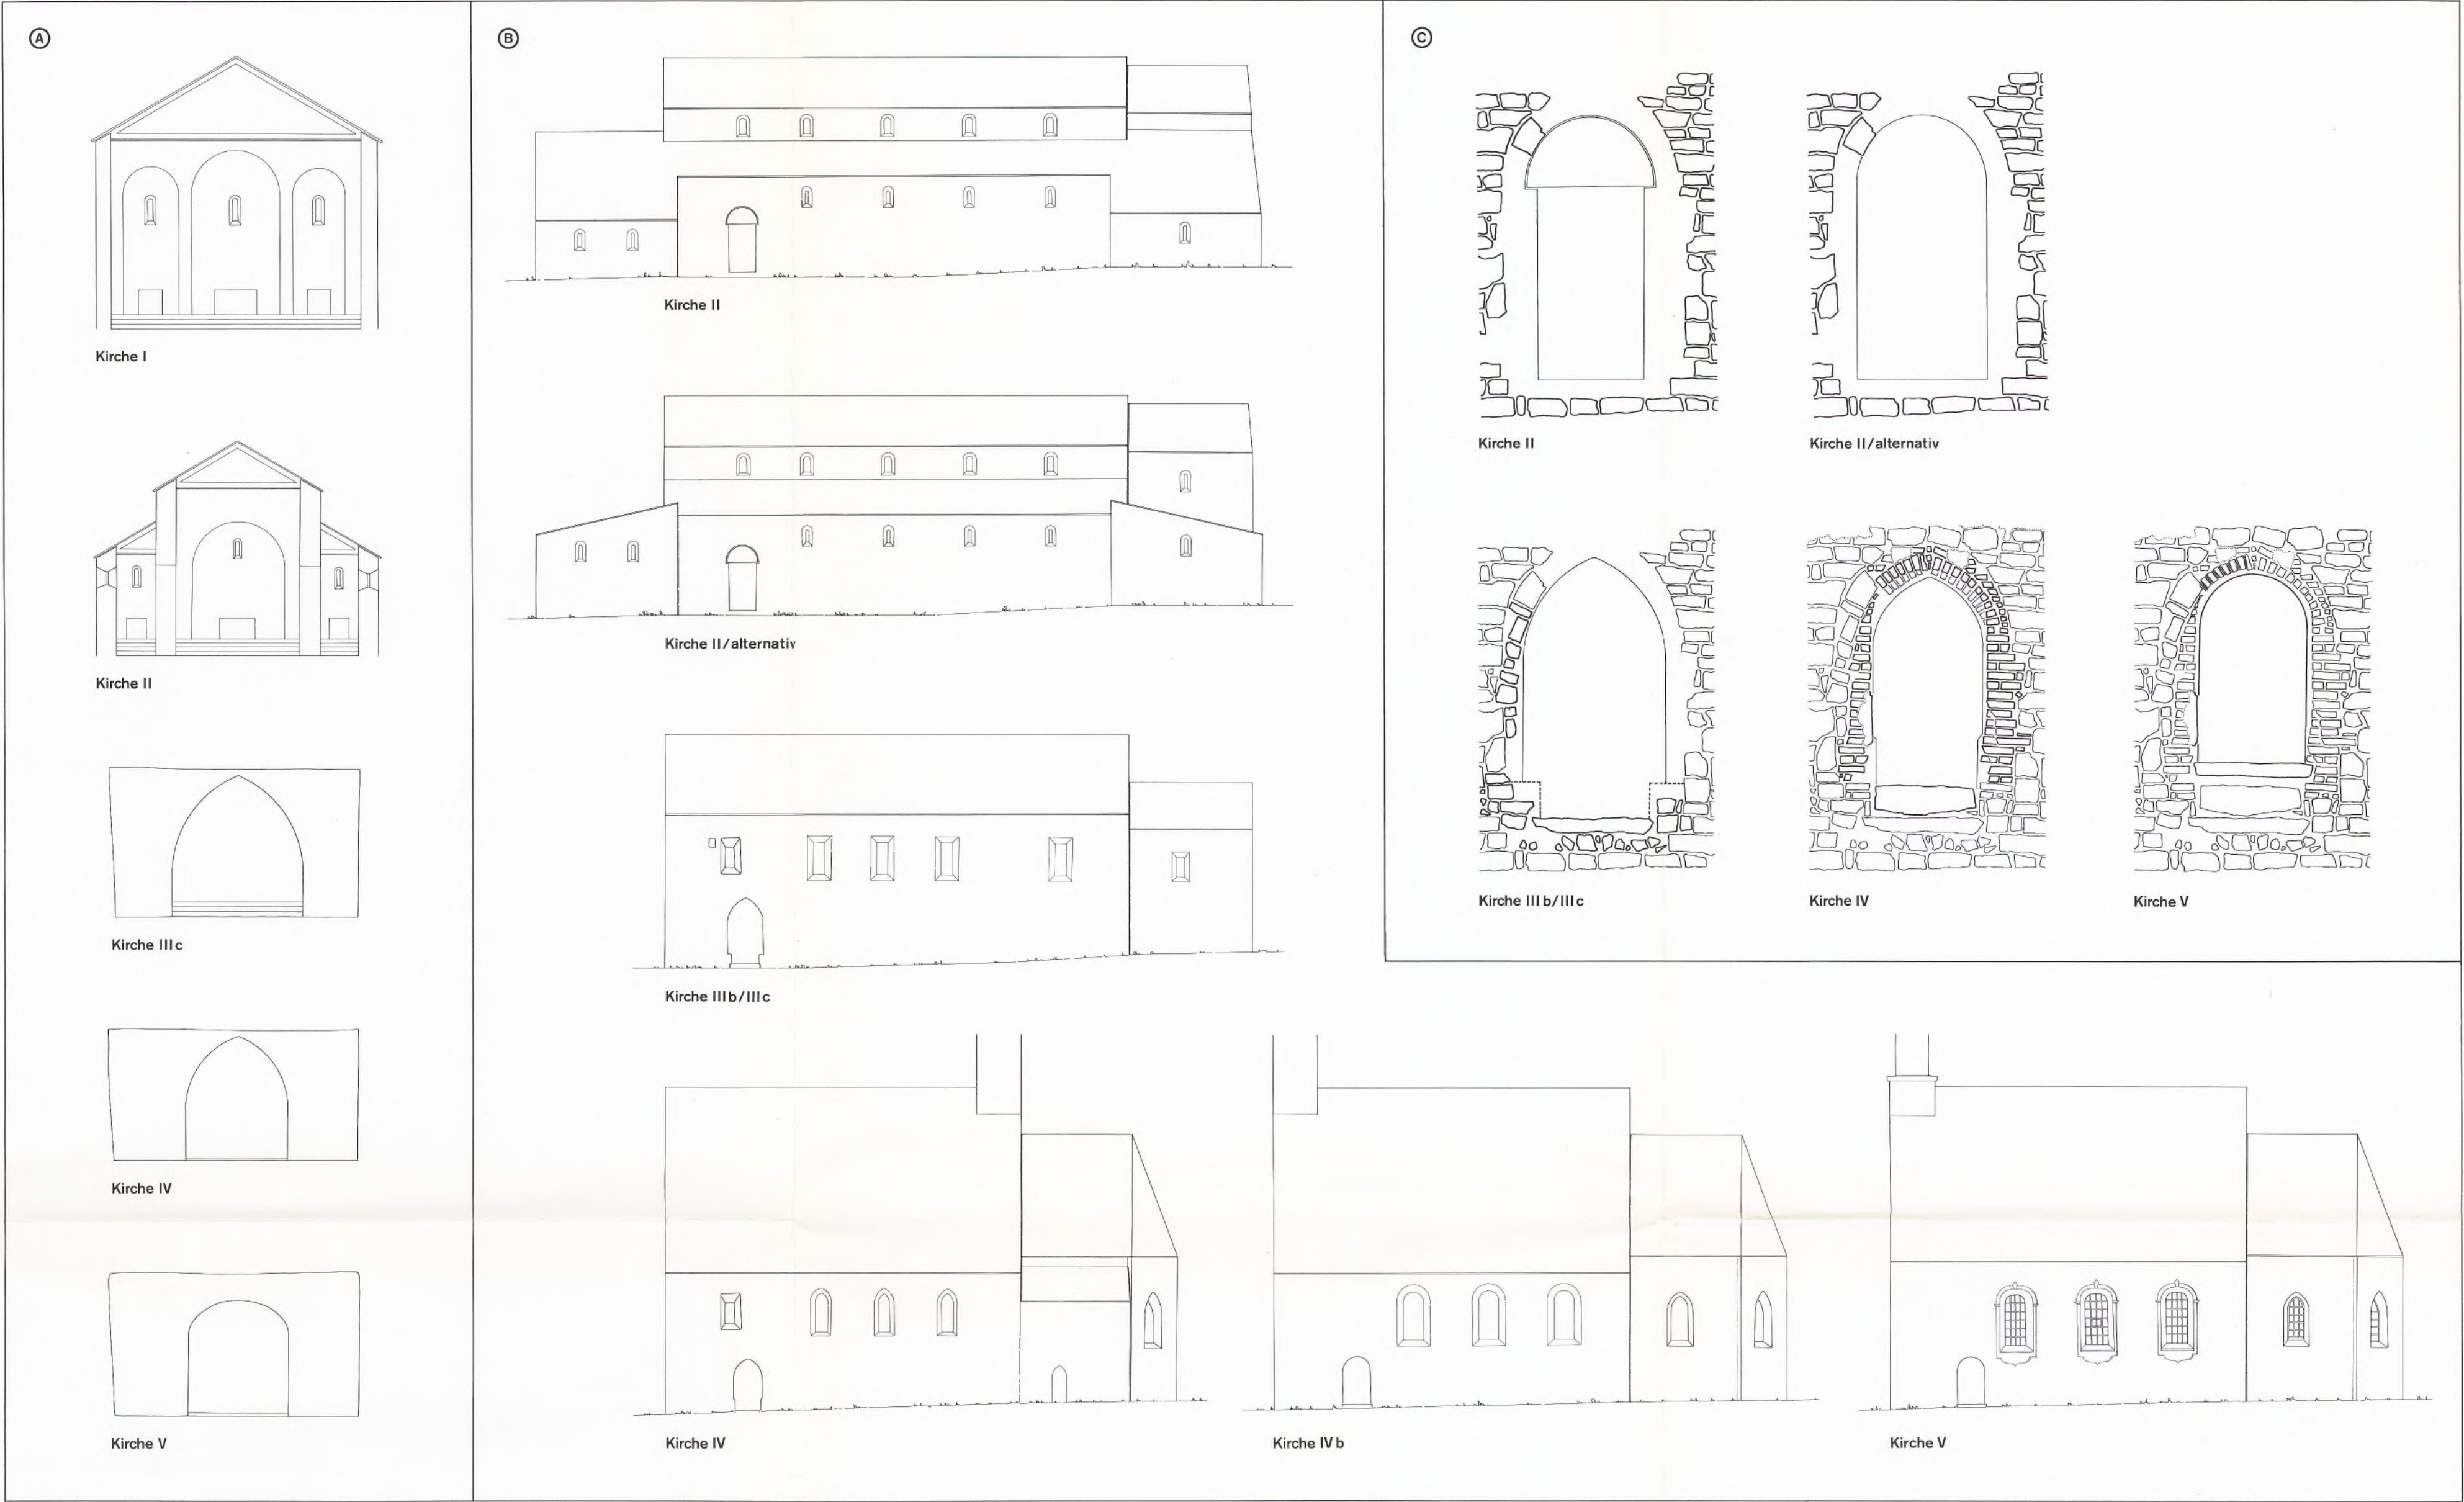
Sandau, St. Benedikt. Rekonstruktionsskizzen. A Schnitt am Choransatz bzw. Triumphbögen; B Aufriß und Befensterung der Südwand; C Türbogen. A u. B M. 1:200; C M. 1:50.

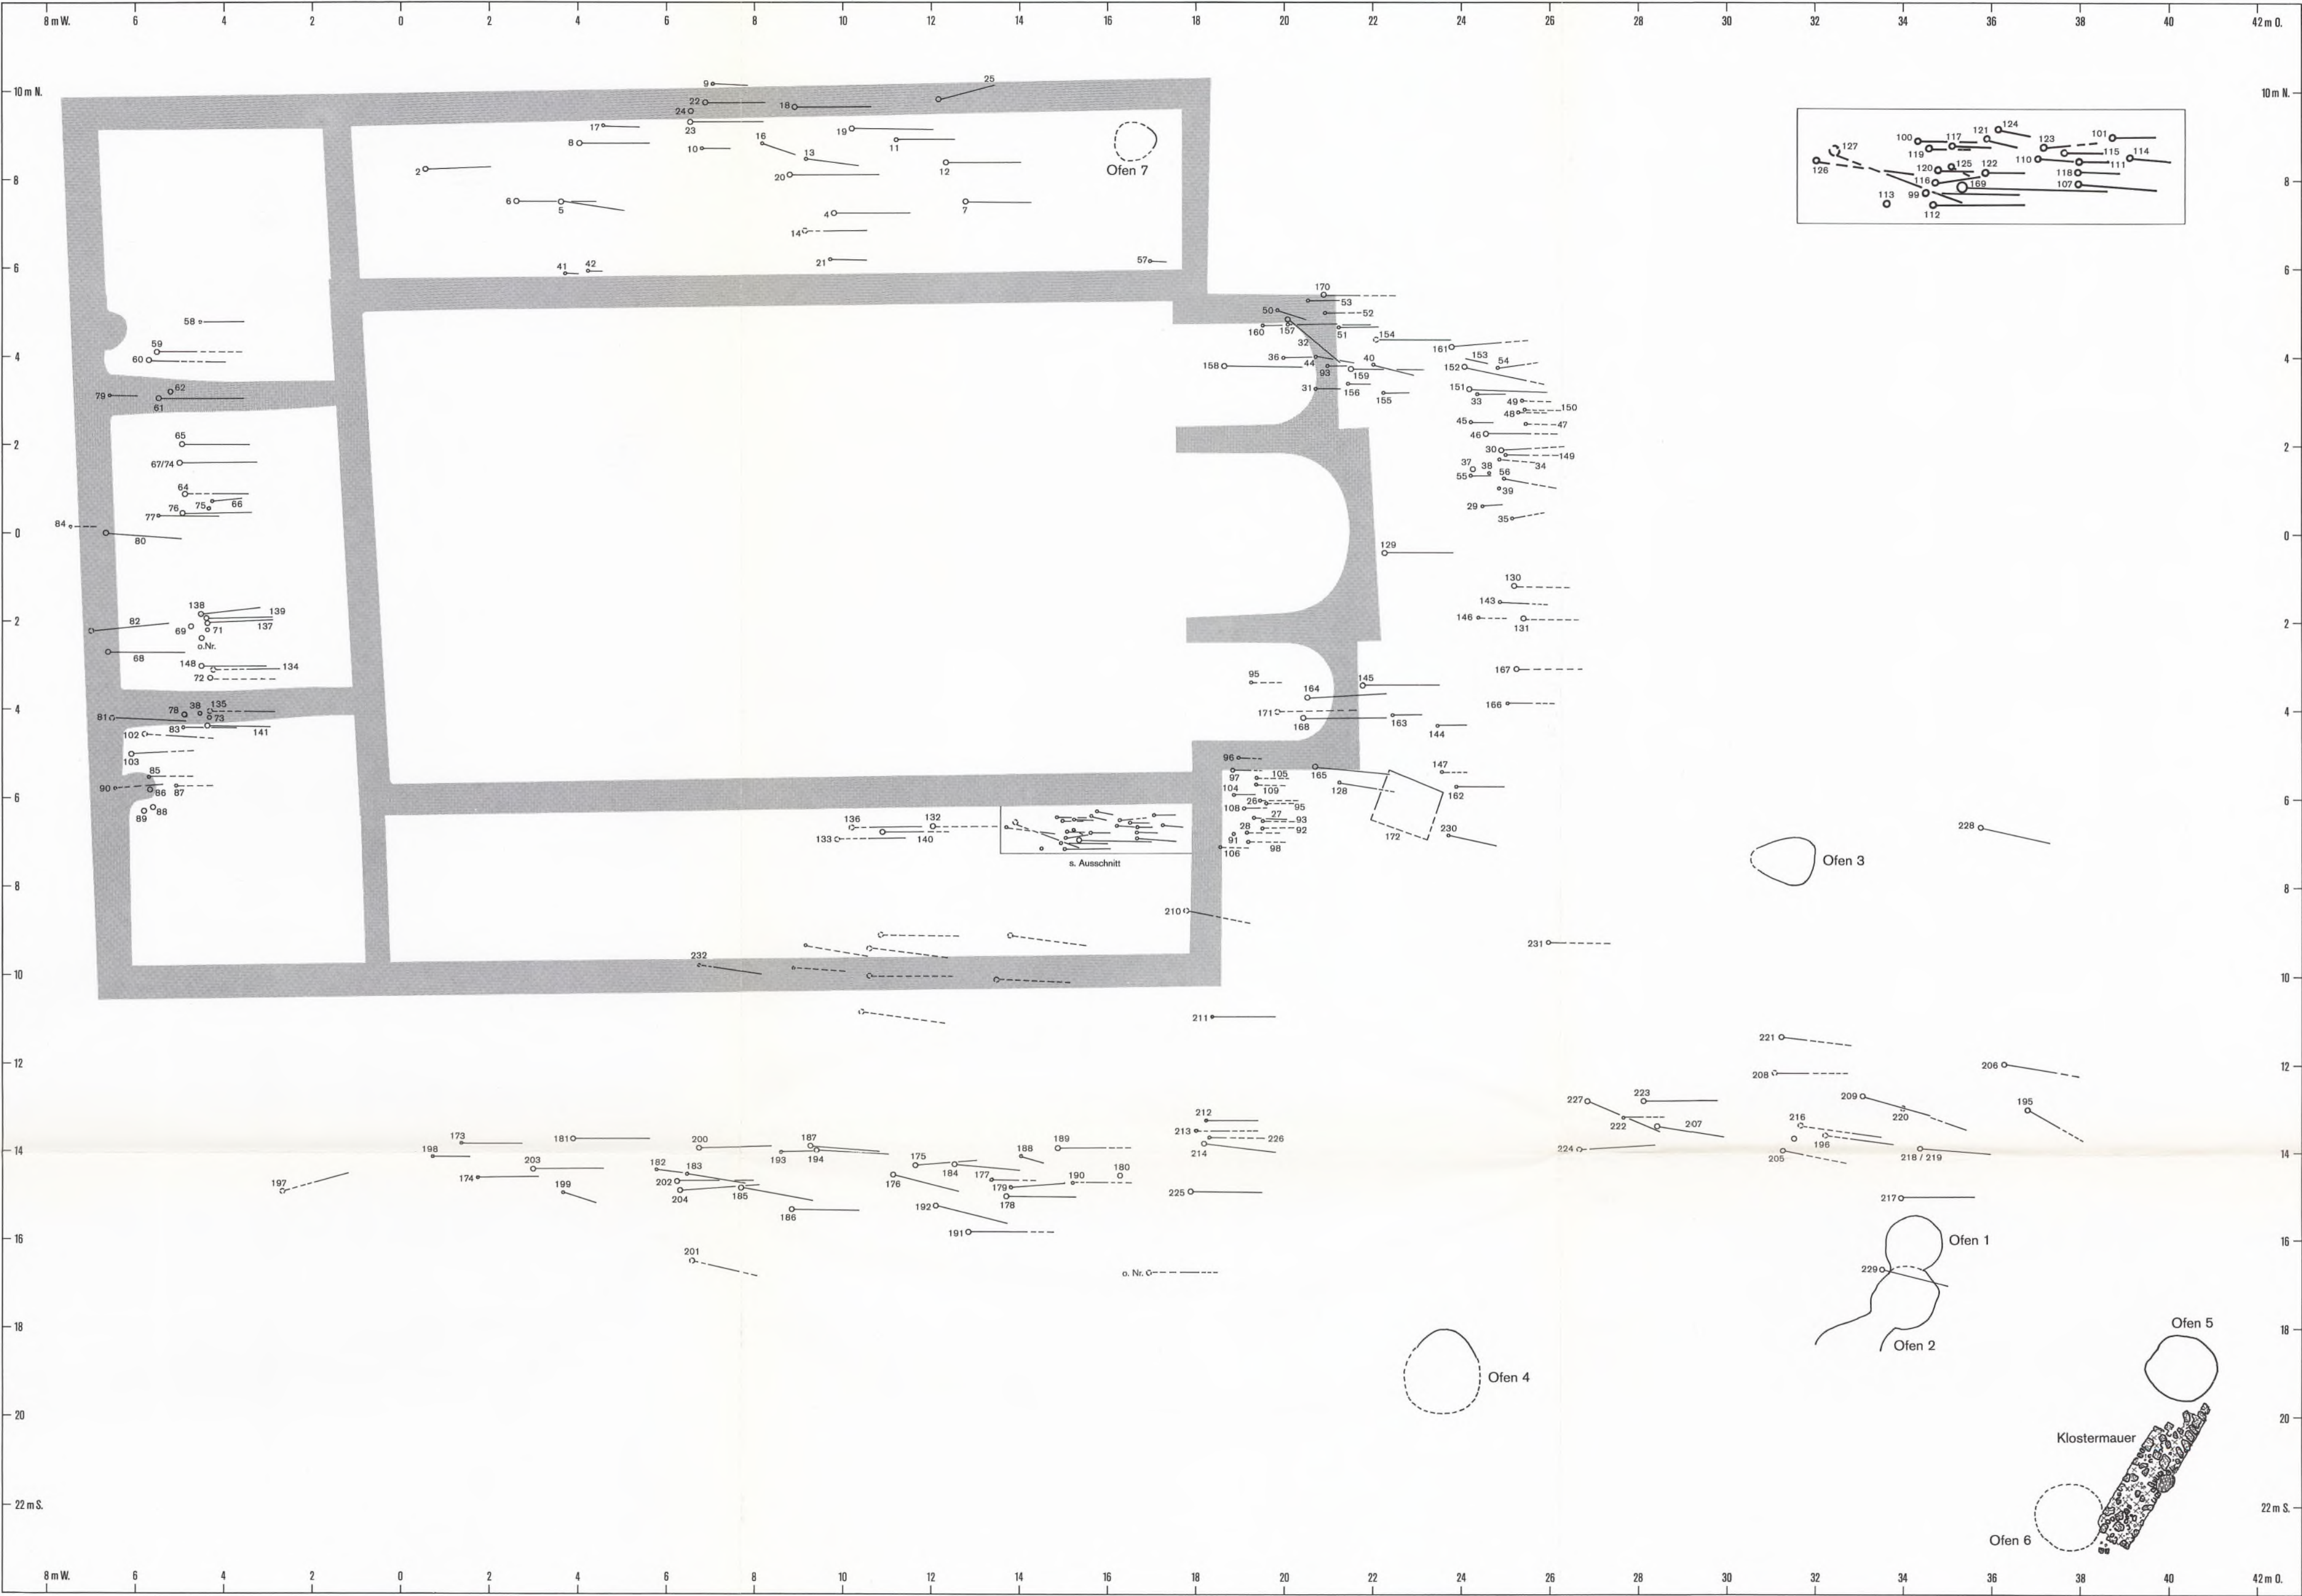
Sandau, Stadt Landsberg a. L., St. Benedikt. Lageplan der Klostermauer, der archäologisch festgestellten Gräber und der Öfen. M. 1:100.
